Asbestinventarisatetest

Alexander Franckstraat 206, 2530 Boechout

Attestnummer : 20260218-000176.001

Uitgegeven op : 08.03.2026

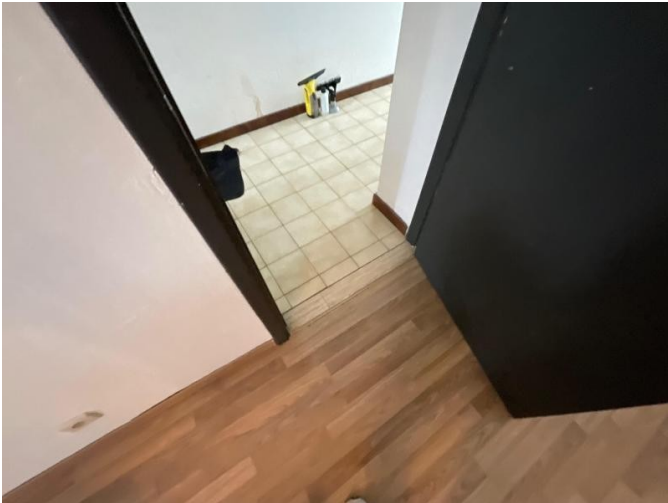
De dorpels zijn van natuursteen.

De asbestdeskundige beoordeelt het materiaal als niet-asbestverdacht.

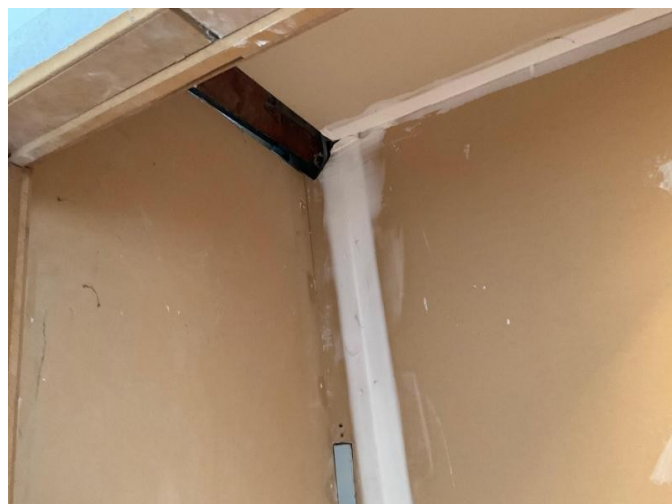
Fiche 4: Plafonds en muren bestaande uit voorzetpanelen

De plafonds en muren werden afgewerkt met niet-asbestverdachte voorzetpanelen die inspectie van de bedekte structuur (opbouw, pleisterwerk) verhinderen.

Basis voor advies	De asbestdeskundige beoordeelt het materiaal als niet-asbestverdacht.
Primaire drager	Wanden en plafonds

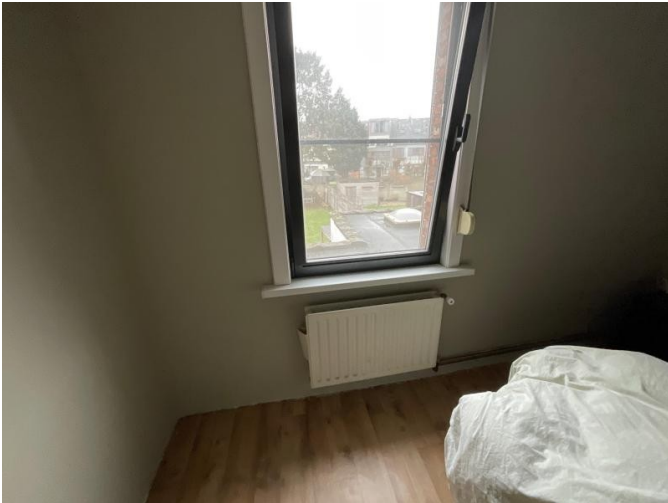
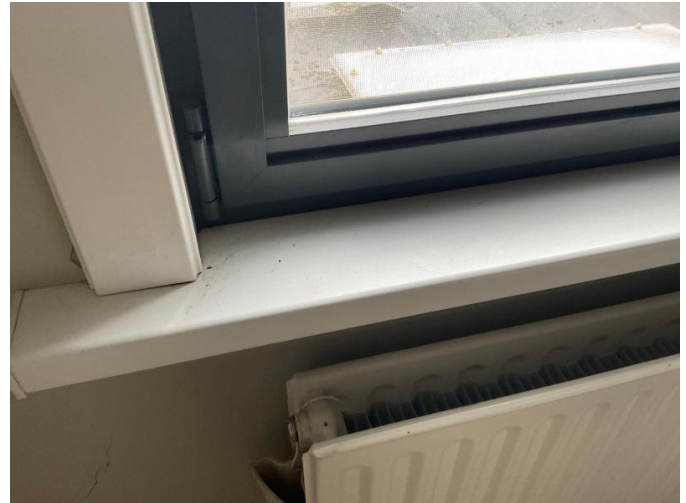
Alle vensterbanken zijn visueel inspecteerbaar, homogeen en bestaan uit [natuursteen / massief hout / kunststof / aluminium].

Op basis van uitzicht, afwerking, bevestiging en bouwperiode worden deze niet als asbestverdacht beschouwd.

Extrapolatie toegepast op alle vensterbanken binnen het inspectiegebied.

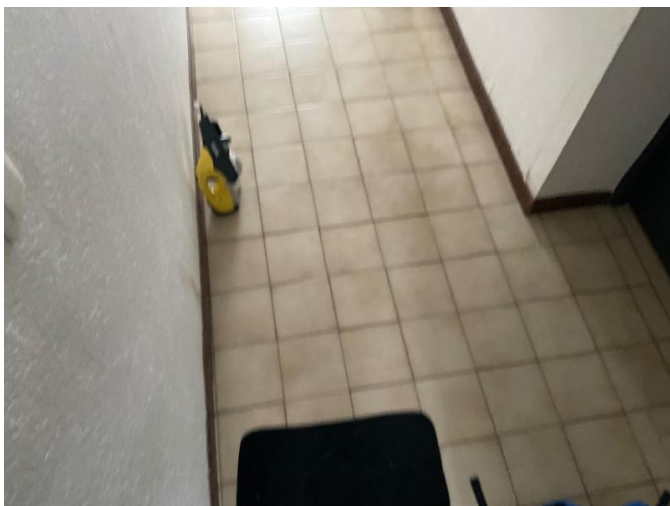
Lijmlaag onder te tegels kan ook asbesthoudend zijn. Laat bij werken zeker controleren..

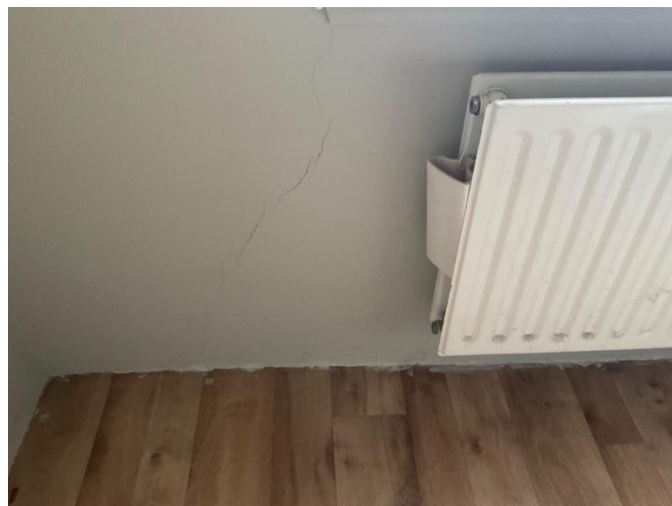
Fiche 7: Pleisterwerk wanden

Geen asbest

#	Type	Referentie	Resultaat
7.1	Mengmonster	0.01	Geen asbest

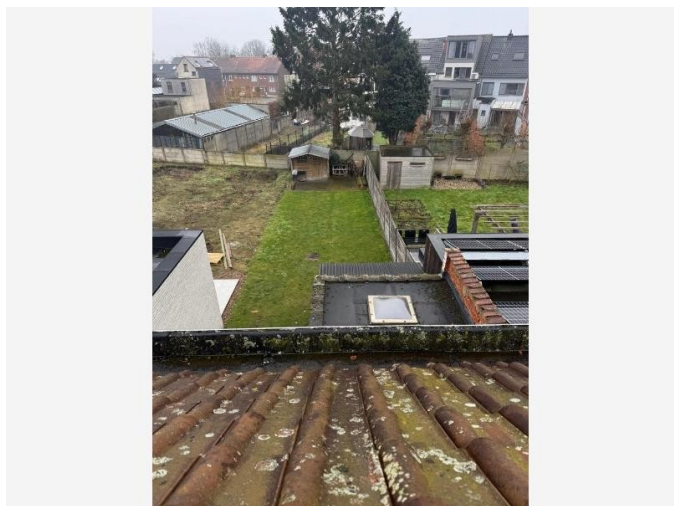
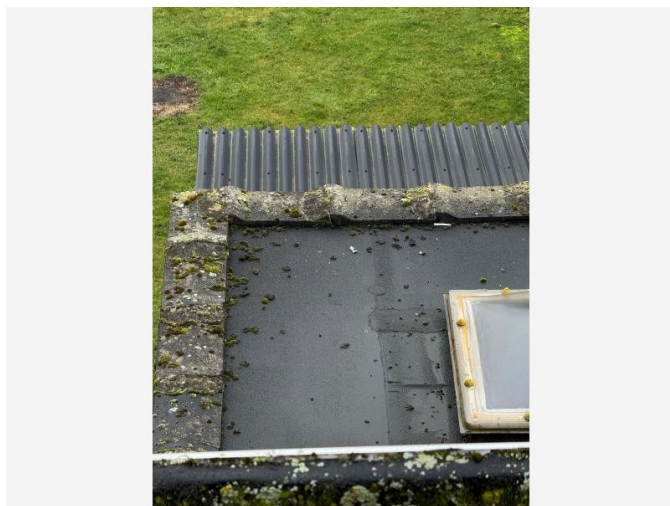
Fiche 8: Roofing

Geen asbest

#	Type	Referentie	Resultaat
8.1	Puntmonster	2.00	Geen asbest

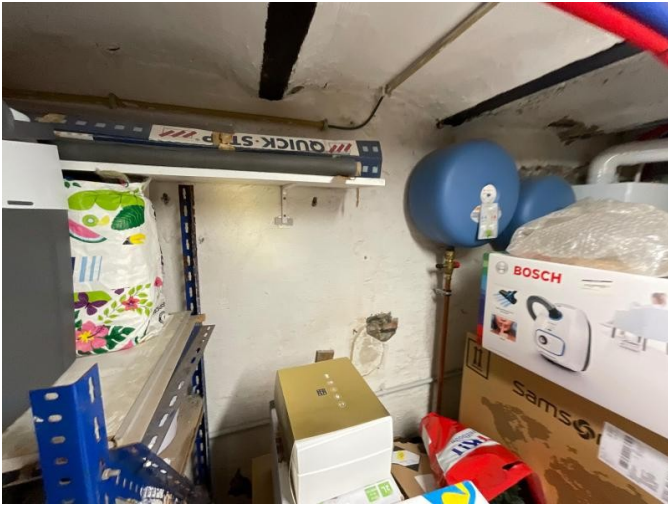
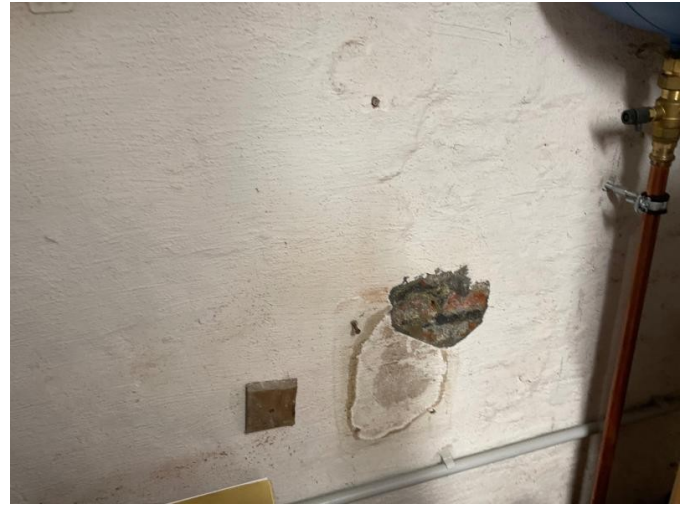
Fiche 9: Cementen smeerlaag binnen

Geen asbest

#	Type	Referentie	Resultaat
9.1	Mengmonster	1.00	Geen asbest
