# Asbestinventarisatetest

Sint-Goriksplein 9/1, 2650 Edegem

Attestnummer : 20260416-000134.000

Uitgegeven op : 16.04.2026

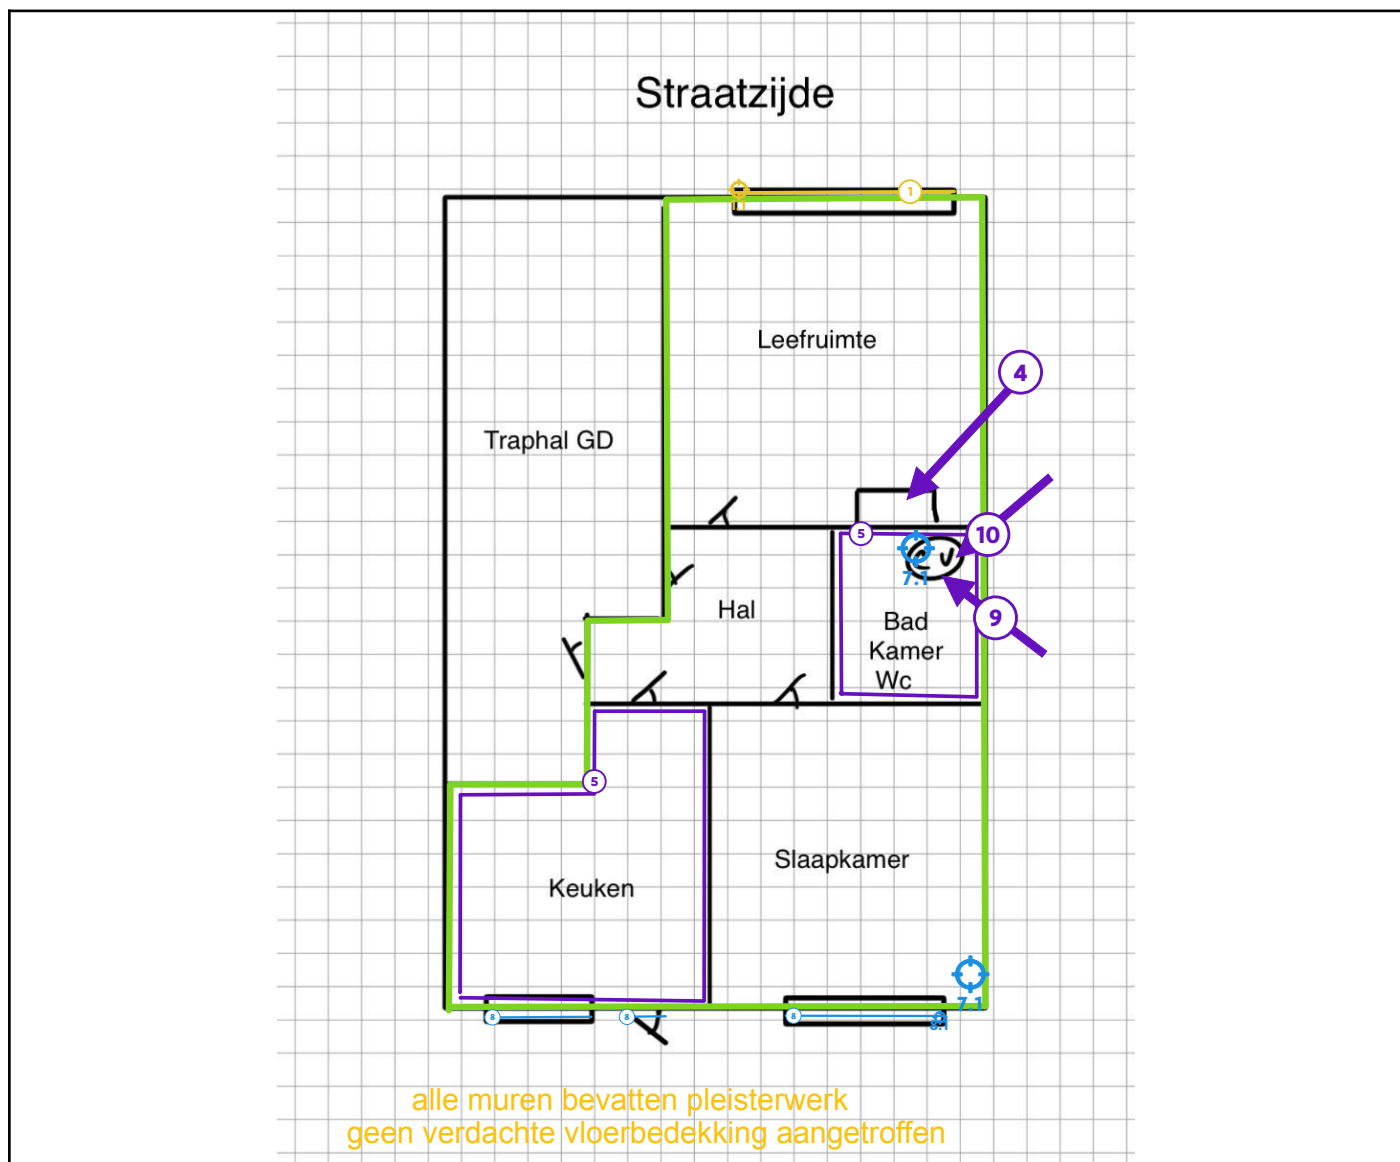
## Plan 1.1: Verdieping +0 links

Beschrijving	Type	Actie
1. Mastiek/kit tussen muur en profiel vooraan	Asbestmateriaal	Zorgvuldig beheren
1.1 Code: M03	Puntmonster	-
2. Vloerbedekking - Niet verdacht	Advies	-
4. Binnenzijde technische schacht/schouw	Advies	-
5. Tegelijm achter wandtegels & plinten	Advies	-

7. Pleisterwerk wanden	Geen asbest	-
7.1 Code: M01	Mengmonster	-
8. Stopverf houten ramen achteraan	Geen asbest	-
8.1 Code: M04	Puntmonster	-
9. Rookgaskanalen - niet verdacht	Overige ruimte of materiaal	-
10. Materialen aan de stookketel(dichtingen, isol mat,...) niet verdacht	Overige ruimte of materiaal	-

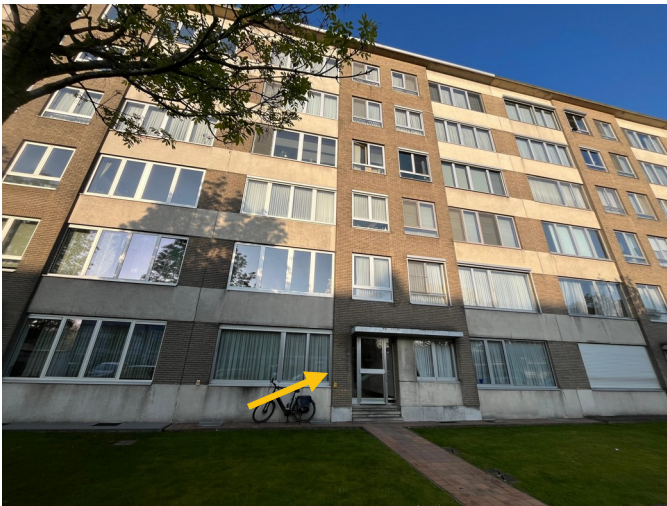
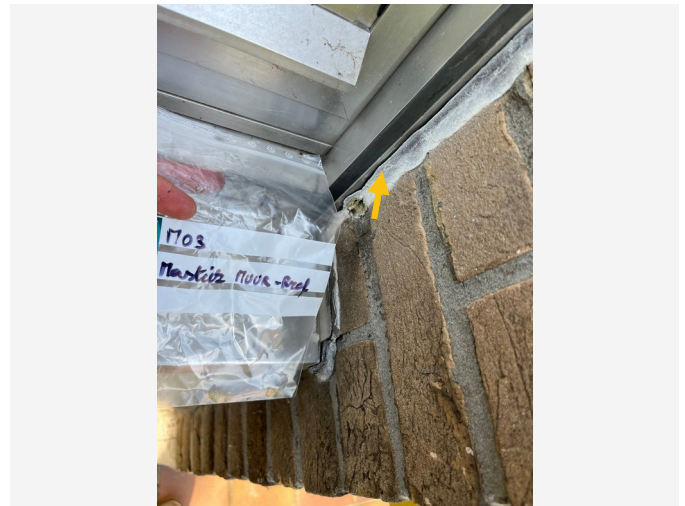
Eindbeoordeling materiaalrisico	Laag materiaalrisico en/of verlaagde kans op vezelvrijgave
---------------------------------	--

Gebondenheid	Categorie 1: hechtgebonden in oorsprong
Asbestsoort (vezeltype)	Alleen chrysotiel aanwezig
Asbestconcentratie	Laag (< 50%)
Afschermingsgraad van het gehele materiaal	Geheel of deels vrij aan de buitenlucht, maar geen contact met binnenlucht
Toestand van het materiaal	Licht beschadigd, licht verweerd. Intacte calciumsilicaatplaat of materiaal met categorie 3-gebondenheid

#	Type	Referentie	Resultaat
1.1	Puntmonster	M03	Chrysotiel

<b>Beschrijving</b>	Mastiek/kit tussen muur en profiel vooraan
<b>Omgeving</b>	Buiten
<b>Primaire drager</b>	Wandopening verticaal (raam, deur, ...)
<b>Asbestmateriaal</b>	In-situ afwerkingslagen - Pasta, stopverf, voegsel, stopsel, vulsel, mastiek, kitten, ...
<b>Bindmiddel van asbestmateriaal</b>	Kitten, mastiek, pasta
<b>Gebondenheid op basis van bindmiddel</b>	Hecht
<b>Hoeveelheid (gewicht - aantal)</b>	<ul style="list-style-type: none"><li>• 1,00 kg - 1 stuk</li></ul>
<b>Totaal gewicht</b>	1,00 kg
<b>Eenvoudig bereikbaar</b>	Ja
<b>Bevestigingswijze</b>	<ul style="list-style-type: none"><li>• Verlijmd, ingegoten, versmeerd</li></ul>
<b>Identificatiemethode</b>	Een monstername door de asbestdeskundige met laboanalyse door een asbestlabo.
<b>Destructieve handeling voor identificatie</b>	Nee
<b>Opmerking</b>	De hoeveelheid is een schatting.

Het asbestmateriaal valt onder de mijlpaal van 2040.

Zorgvuldig beheren

- Zorg voor een veilig beheer. Vermijd het beschadigen van het asbestmateriaal. Controleer de toestand jaarlijks op wijzigingen.

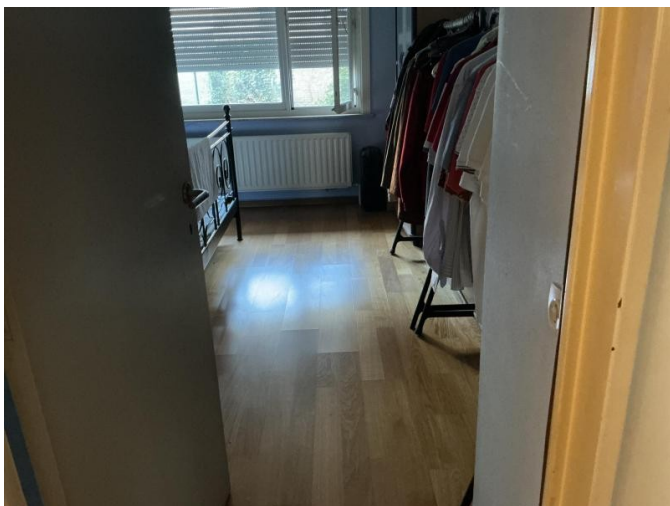
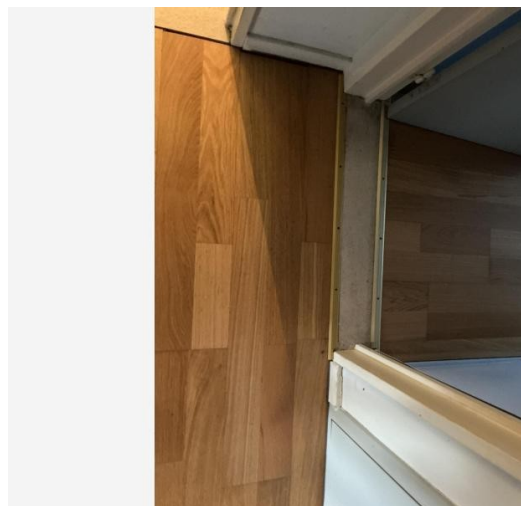
De aanwezige vloerbedekking is niet asbestverdacht. De onderliggende laag was echter niet inspecteerbaar zonder destructie tijdens de inspectie. Mogelijk is de onderliggende laag asbestverdacht.

Basis voor advies	De asbestdeskundige beoordeelt het materiaal als niet-asbestverdacht.
Primaire drager	Vloer

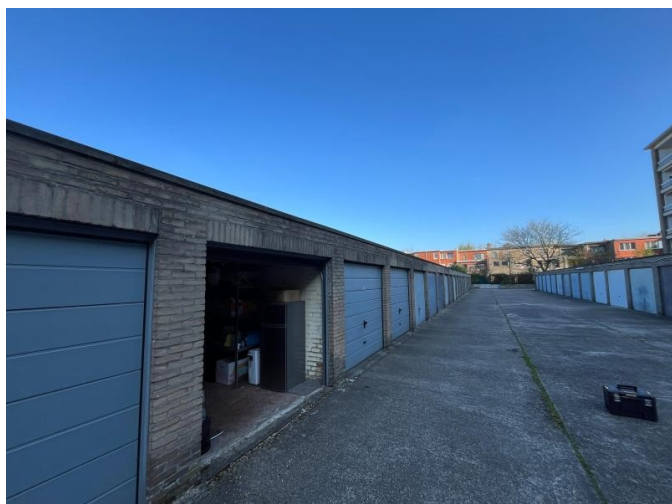
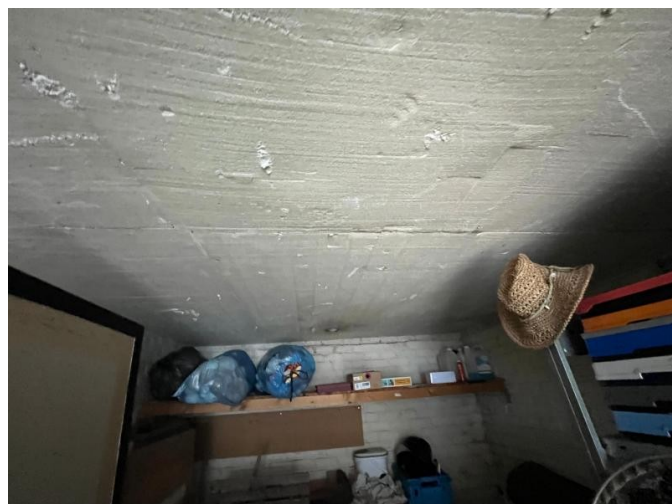
## Fiche 3: Garagebox/kelderberging bij appartementen- niet verdacht

Geen verdachte materialen aangetroffen in de garagebox en kelderberging

De asbestdeskundige beoordeelt het materiaal als niet-asbestverdacht.

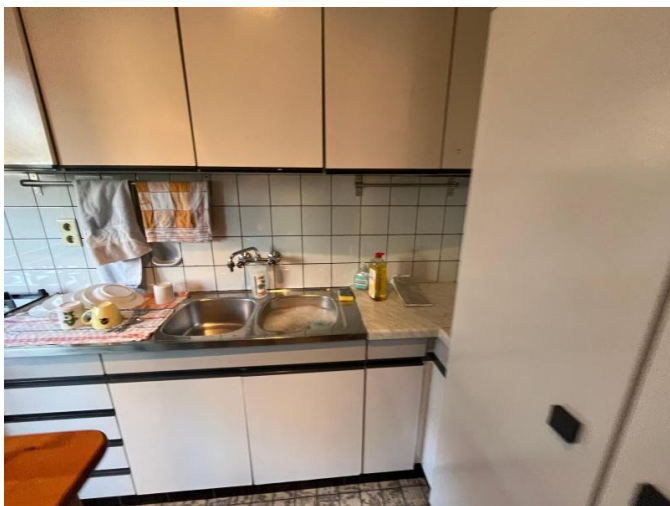
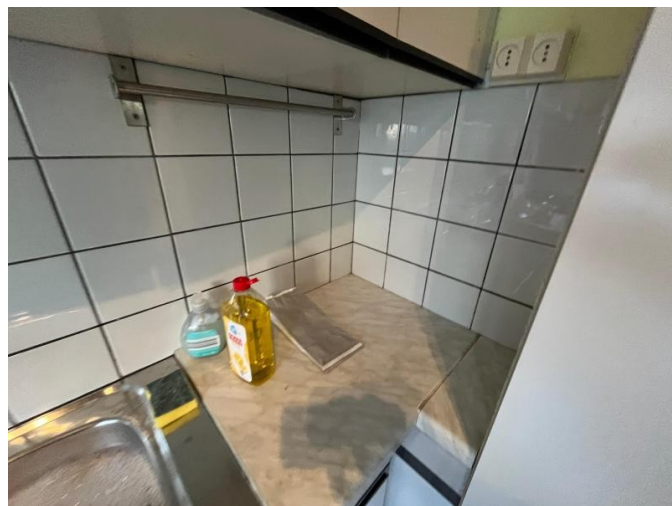
Op moment van de inspectie kon niet worden nagegaan of de tegellijm achter de muurtegels/plinten asbestverdacht is. Bij renovatie of verwijdering van de tegels dient het materiaal te worden geanalyseerd voor de werken van start gaan.

Basis voor advies	Beoordeling op basis van expertise, zonder een vaststelling door de asbestdeskundige.
Primaire drager	Binnenwand
(Asbest)materiaal	In-situ afwerkingslagen - Lijm laag

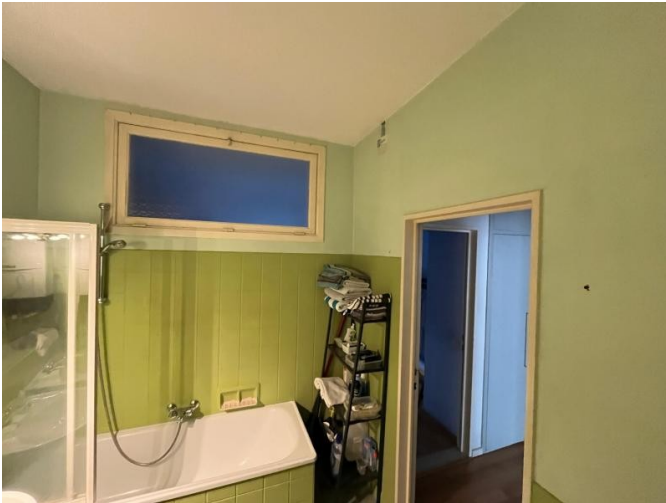
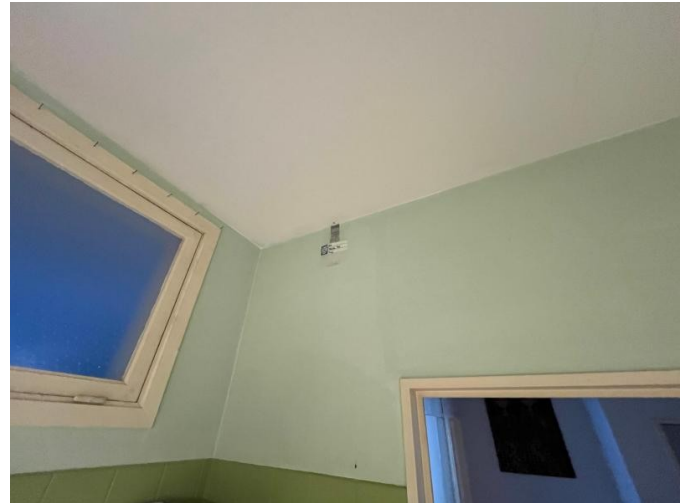
## Fiche 6: Pleisterwerk plafonds

Geen asbest

#	Type	Referentie	Resultaat
6.1	Mengmonster	M02	Geen asbest

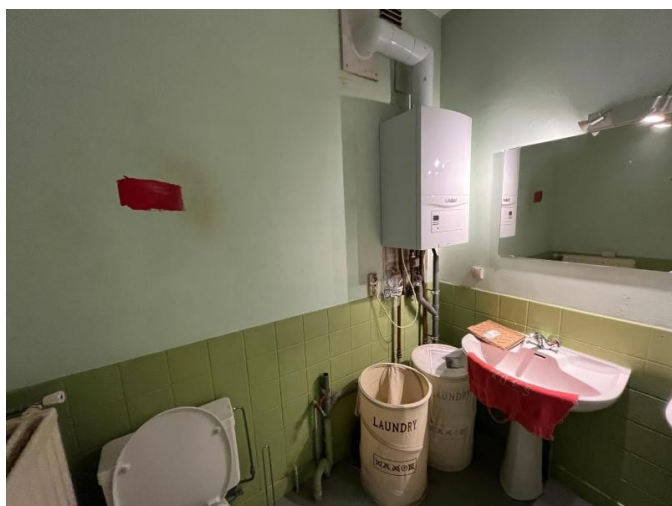
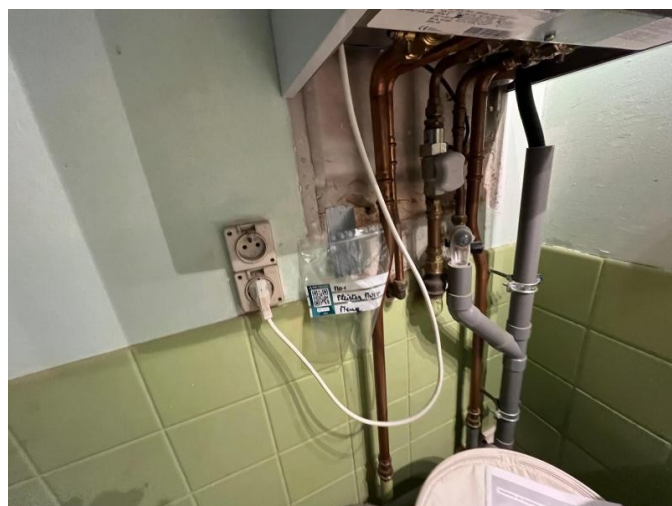
## Fiche 7: Pleisterwerk wanden

Geen asbest

#	Type	Referentie	Resultaat
7.1	Mengmonster	M01	Geen asbest

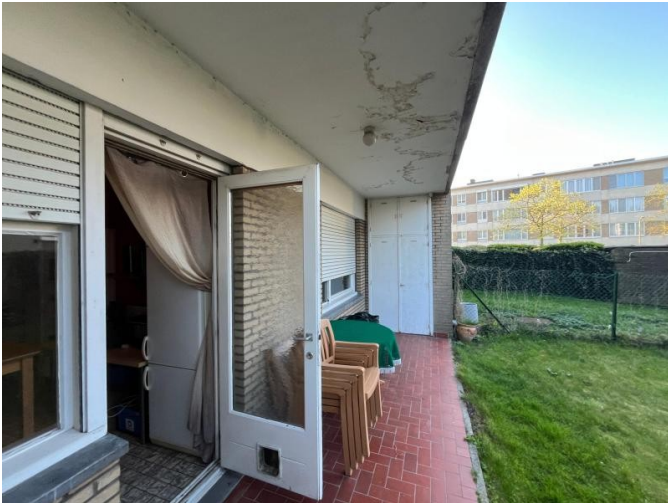
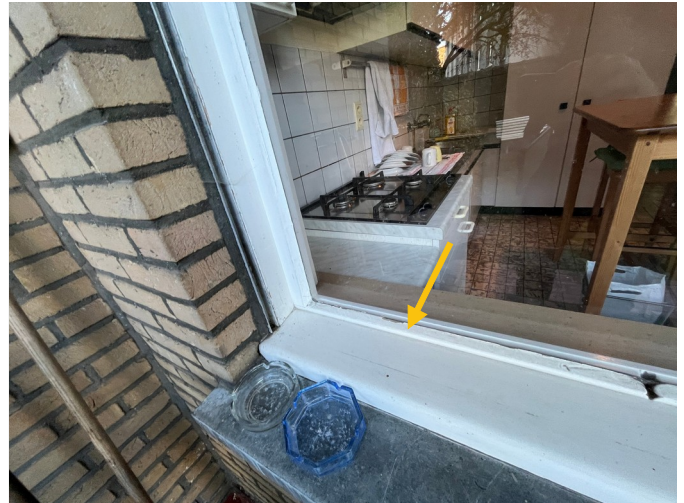
## Fiche 8: Stopverf houten ramen achteraan

Geen asbest

#	Type	Referentie	Resultaat
8.1	Puntmonster	M04	Geen asbest
