Asbestinventarisatetest

Hovestraat 157/24, 2650 Edegem

Attestnummer : 20230524-000062.000

Uitgegeven op : 24.05.2023

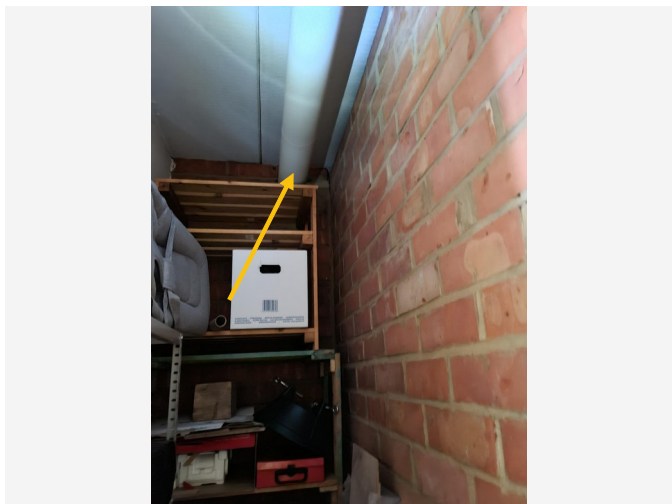
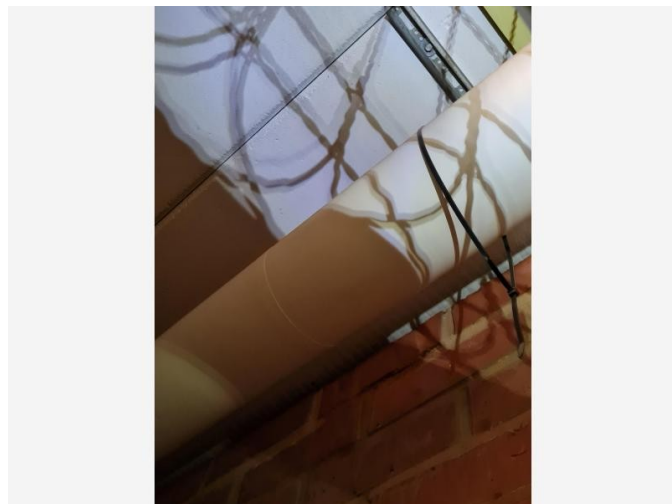
Beschrijving	Type	Actie
1. isolatie verwarmingsbuizen	Asbestmateriaal	Verwijderen

Eindbeoordeling materiaalrisico	Zeer laag materiaalrisico en/of zeer lage kans op vezelvrijgave
Opmerking	Geen stalen genomen daar de syndicus alles vakkundig heeft laten afschermen.

Gebondenheid	Categorie 2: niet-hechtgebonden met matrix
Asbestsoort (vezeltype)	Crocidoliet aanwezig
Asbestconcentratie	Hoog ($\geq 50\%$)
Afschermingsgraad van het gehele materiaal	Stootvaste afscherming of omkasting
Toestand van het materiaal	Onbeschadigd, niet verweerd

Beschrijving	isolatie verwarmingsbuizen
Omgeving	Binnen
Primaire drager	HVAC infrastructuur en uitrusting
Asbestmateriaal	In-situ afwerkingslagen - Thermische isolatie
Bindmiddel van asbestmateriaal	Gips - kalk
Gebondenheid op basis van bindmiddel	Niet-hechtgebonden
Hoeveelheid (lengte - omtrek - dikte - aantal)	<ul style="list-style-type: none">• 2,50 m - 30,00 cm - 5,00 cm - 1 stuk
Totaal volume	0,038 m ³
Eenvoudig bereikbaar	Ja

Het asbestmateriaal valt onder de mijlpaal van 2034.

[Verwijderen](#)

- Zorg voor een veilig beheer. Vermijd het beschadigen van het asbestmateriaal. Controleer de toestand jaarlijks op wijzigingen.

- Hermetische zone (erkend asbestverwijderaar)
Kans op vezelvrijgave bij sanering is zeer hoog. De isolatie is reeds beschermd met pvc bekleding. De leidingen behoren tot de gemeenschappelijke verwamingsbuizen. De verwijdering dient te gebeuren door een erkend asbestverwijderaar.

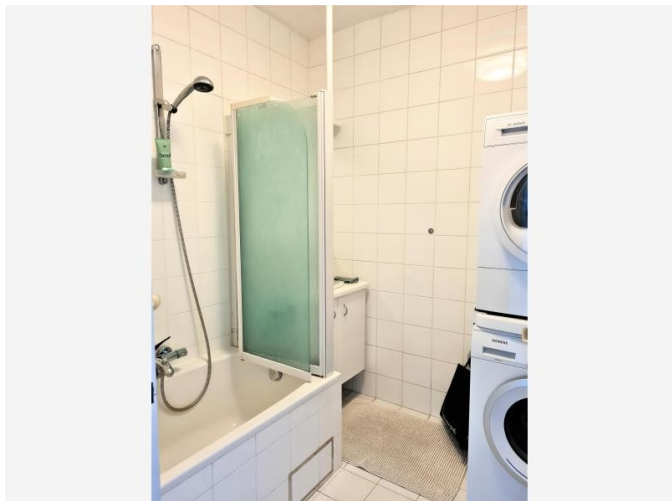
Fiche 2: muurtegels mogelijk achterliggende asbestoepassing

Wandtegels in badkamer aanwezig. Mogelijk achterliggende asbestoepassing dewelke niet bereikbaar is zonder destructief te werken.

Identificatiemethode	Redelijk vermoeden
Primaire drager	Binnenwand
(Asbest)materiaal	In-situ afwerkingslagen - Lijm laag
Bindmiddel	Lijm
Gebondenheid bindmiddel	Hecht

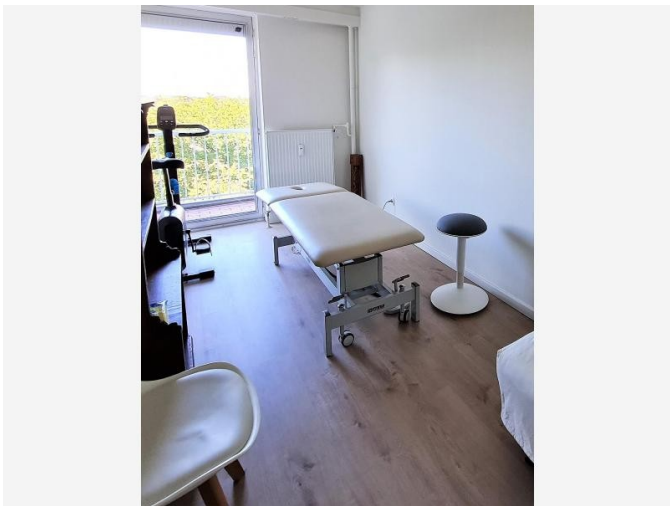
Laminaat, kurk, ceramische tegels in het hele appartement. Mogelijk achterliggende asbesttoepassing dewelke niet bereikbaar is zonder destructief te werken.

Identificatiemethode	Redelijk vermoeden
Primaire drager	Vloer
(Asbest)materiaal	In-situ afwerkingslagen - Lijm laag
Bindmiddel	Lijm
Gebondenheid bindmiddel	Hecht

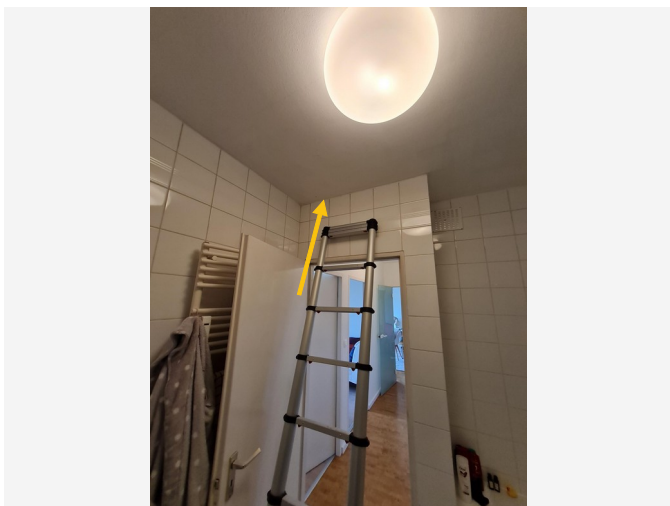
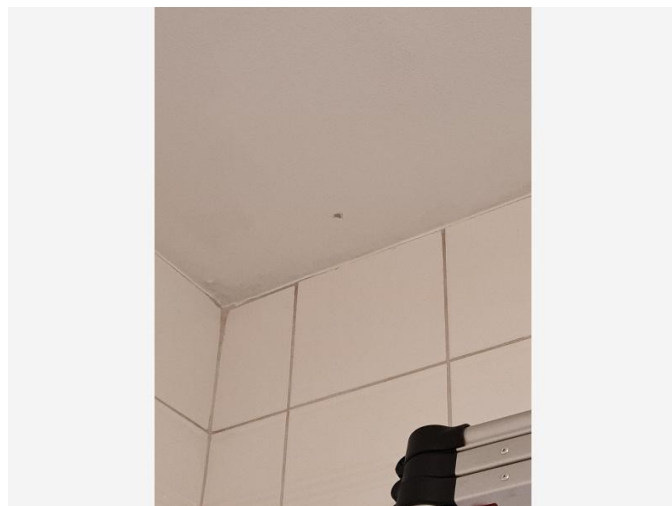
Fiche 4: pleisterwerk plafond

Geen asbest

#	Type	Referentie	Resultaat
4.1	Mengmonster	MM02	Geen asbest

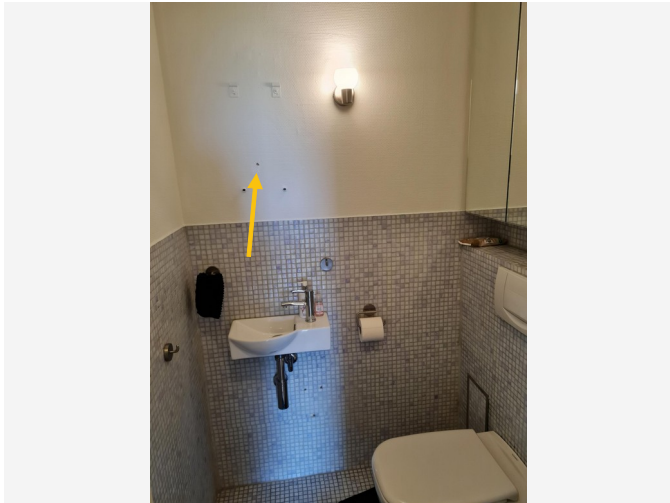
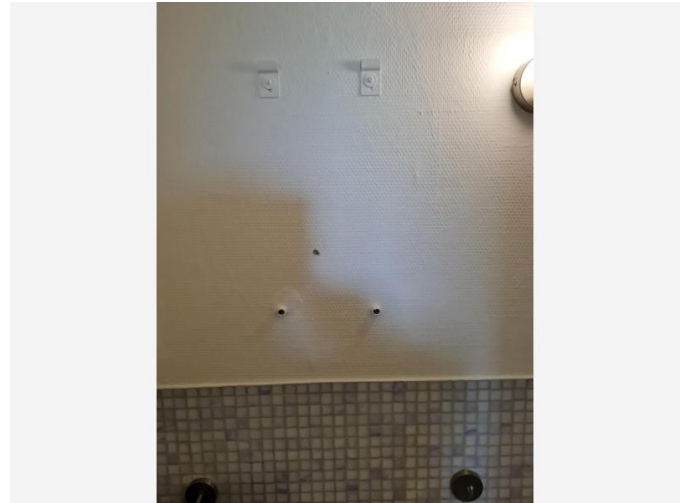
Fiche 5: pleisterwerk muren

Geen asbest

#	Type	Referentie	Resultaat
5.1	Mengmonster	MM01	Geen asbest

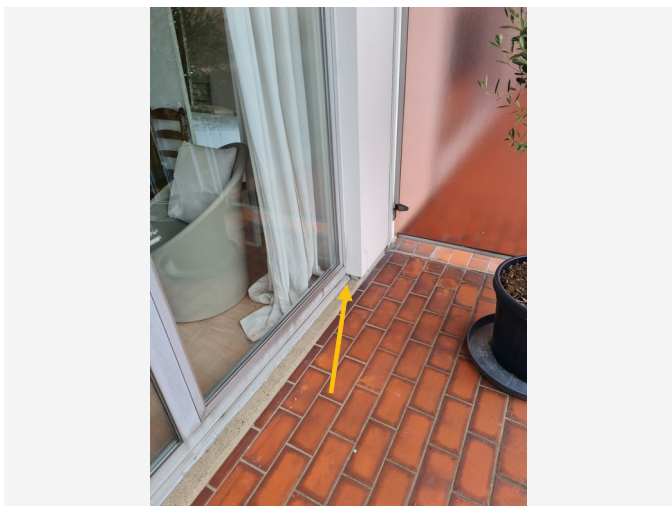
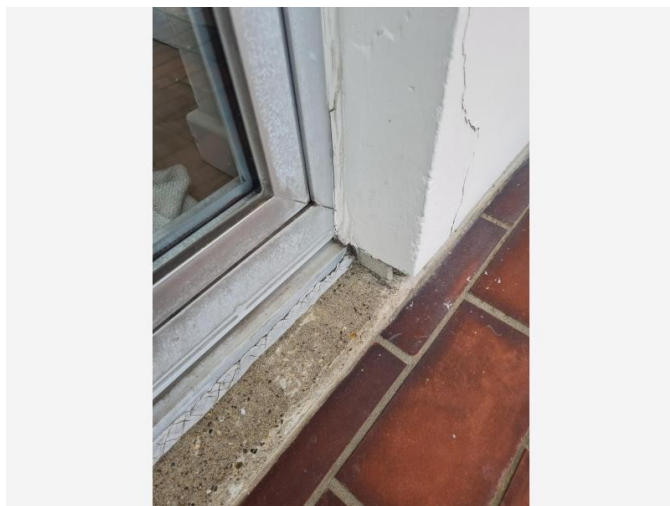
Fiche 6: mastiek tussen gevel en kader

Geen asbest

#	Type	Referentie	Resultaat
6.1	Puntmonster	PM01	Geen asbest
