# Asbestinventarisatetest

Pastoor Moonslaan 27, 2650 Edegem

Attestnummer : 20250414-000090.000

Uitgegeven op : 14.04.2025

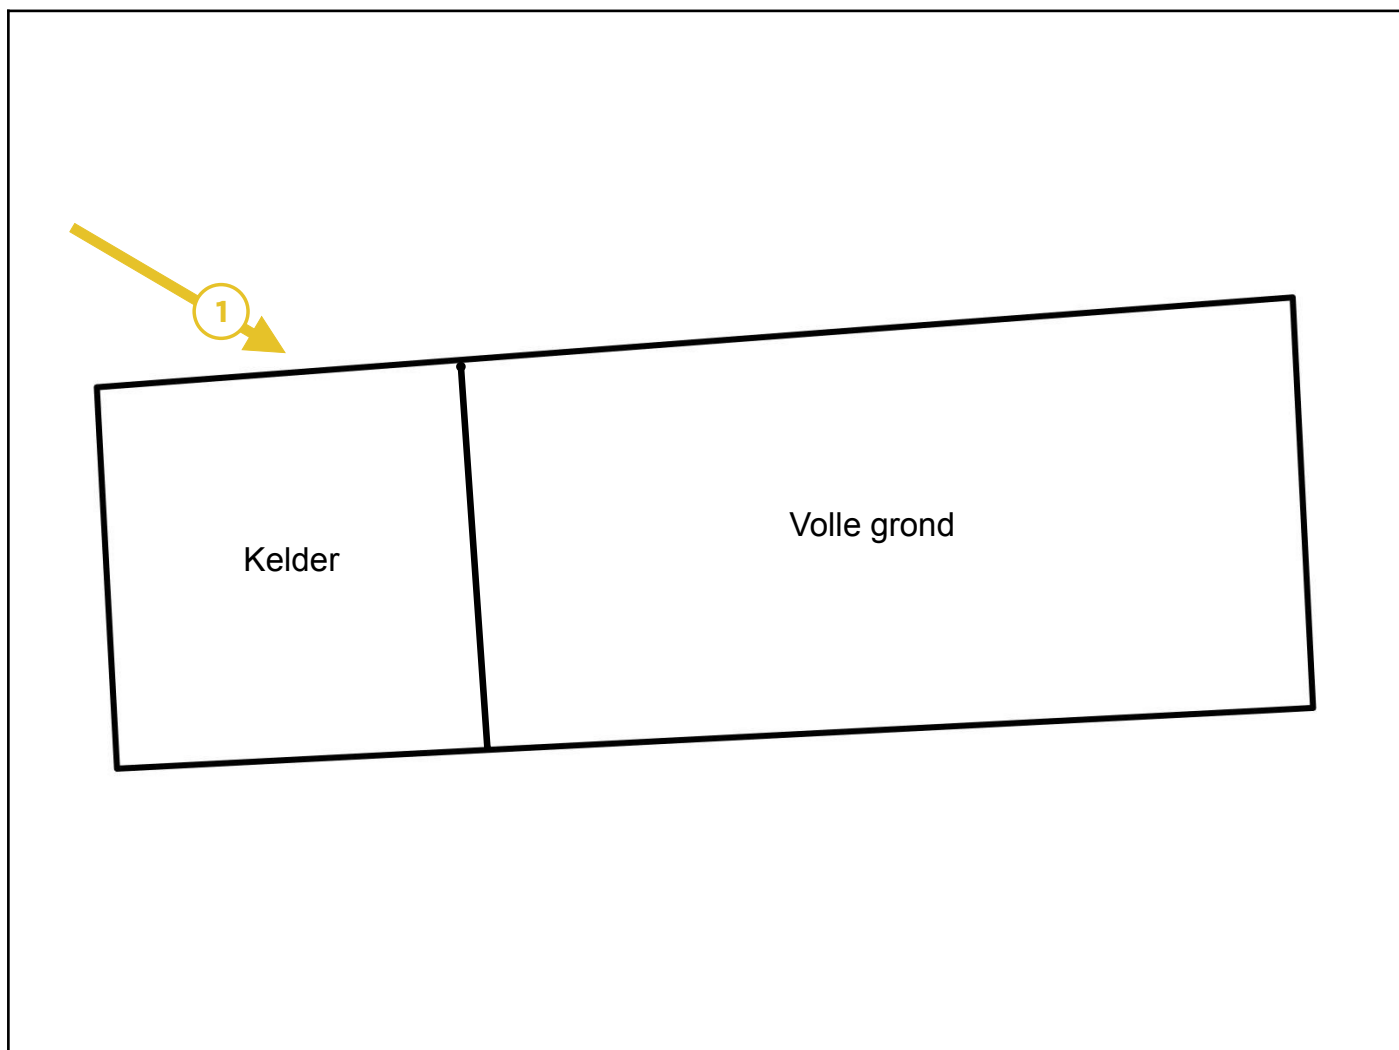
## Plan 1.1: Kelder

Beschrijving	Type	Actie
1. bakeliet	Asbestmateriaal	Zorgvuldig beheren

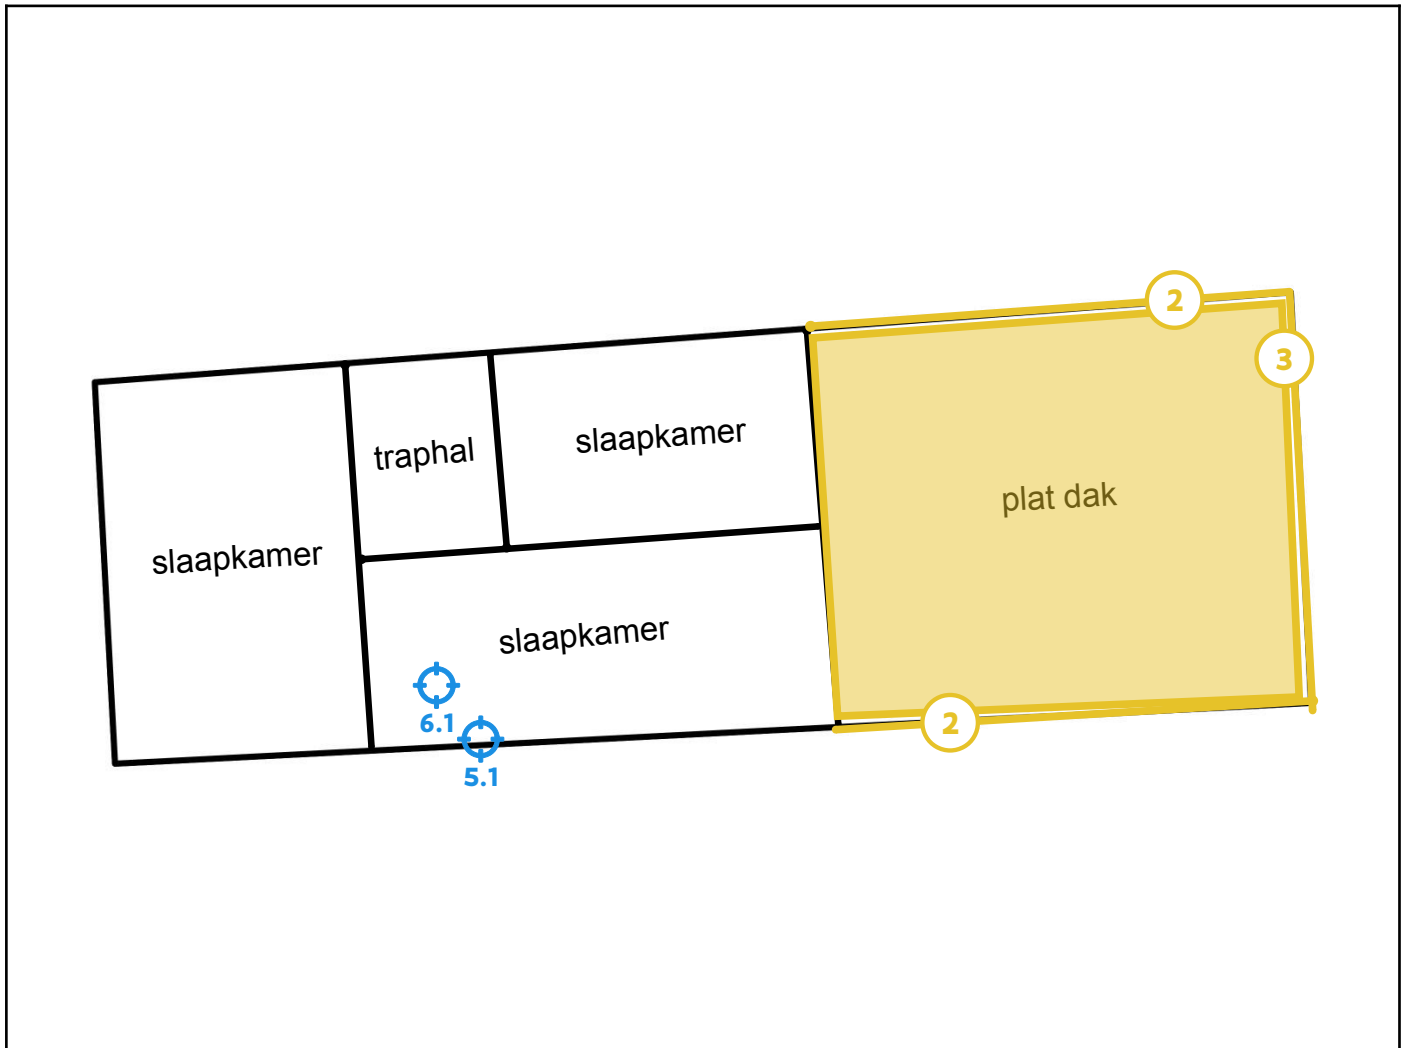
## Plan 1.3: Verdieping

Beschrijving	Type	Actie
2. dekstenen	Asbestmateriaal	Zorgvuldig beheren
3. roofing	Asbestmateriaal	Zorgvuldig beheren
5. pleisterwerk wand	Geen asbest	-
5.1 Code: EPCnu-P153-M001	Mengmonster	-
6. pleisterwerk plafond	Geen asbest	-
6.1 Code: EPCnu-P153-M002	Mengmonster	-

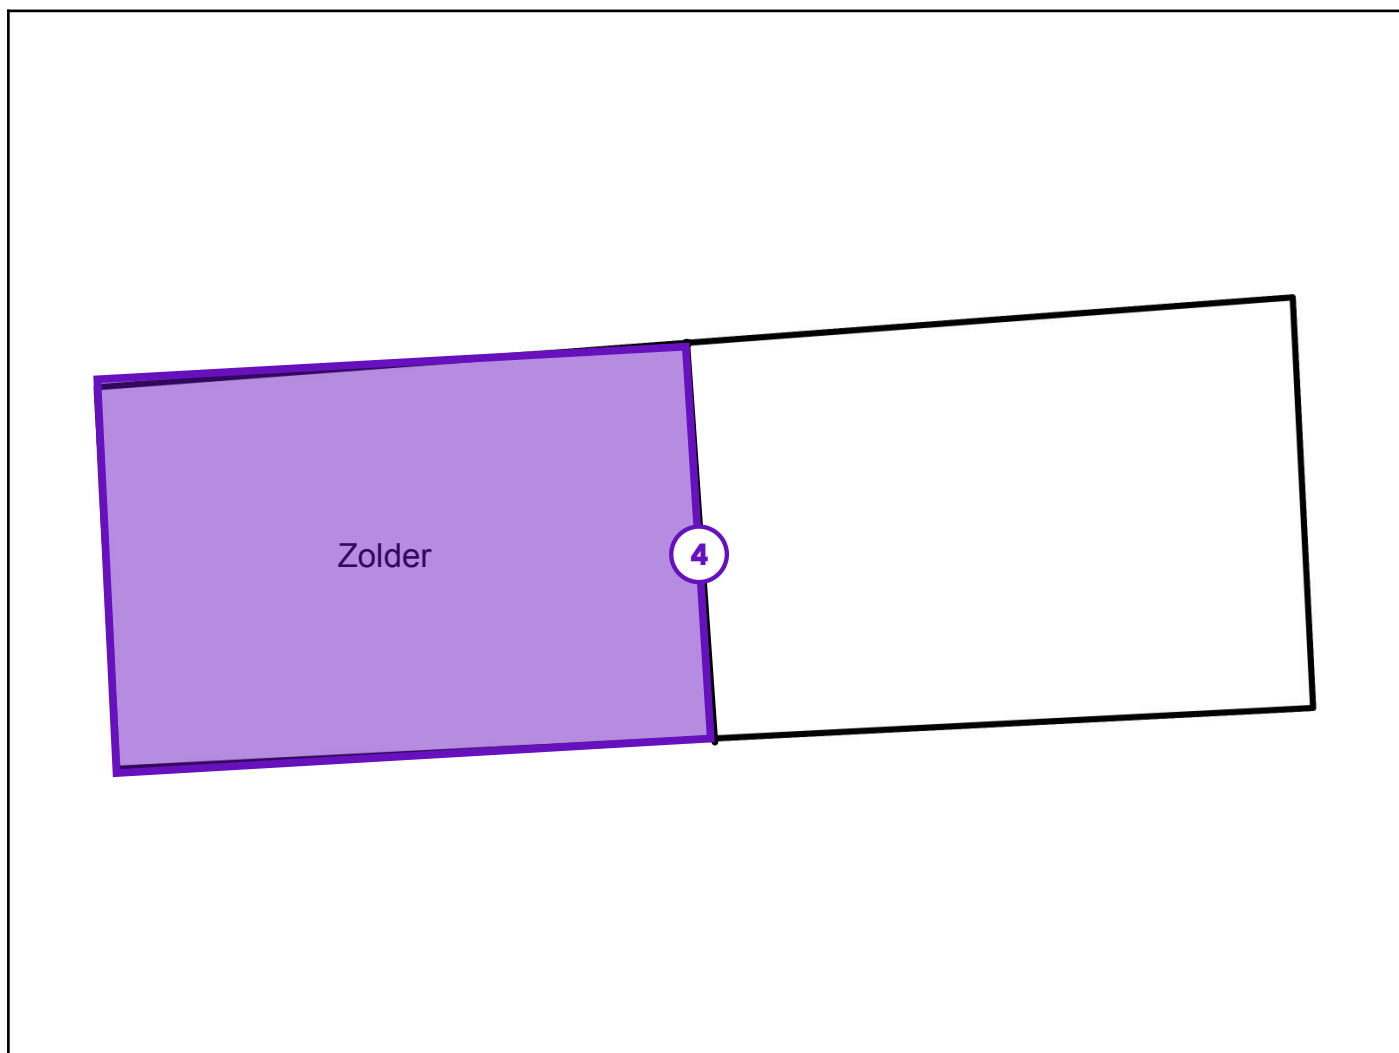
## Plan 1.4: Zolder

Beschrijving	Type	Actie
4. Onderdakplaten niet vast te stellen	Beperking	-

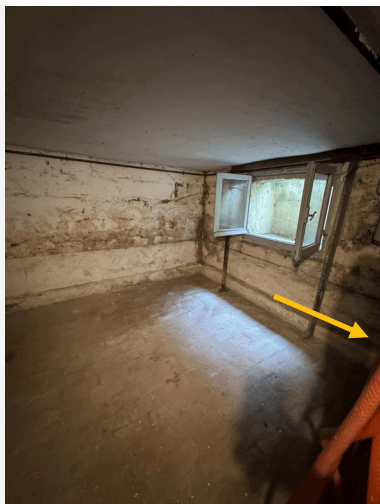
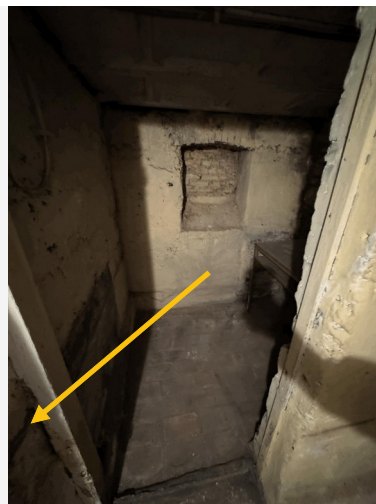
Het asbestmateriaal valt onder de mijlpaal van 2040.

Eindbeoordeling materiaalrisico	Laag materiaalrisico en/of verlaagde kans op vezelvrijgave
---------------------------------	--

Gebondenheid	Categorie 1: hechtgebonden in oorsprong
Asbestsoort (vezeltype)	Crocidoliet aanwezig
Asbestconcentratie	Laag (< 50%)
Afschermingsgraad van het gehele materiaal	Geheel of deels (ook) vrij aan de binnenlucht
Toestand van het materiaal	Onbeschadigd, niet verweerd

Beschrijving	bakeliet
Omgeving	Binnen
Primaire drager	Communicatie en elektrische infrastructuur en uitrusting
Asbestmateriaal	Plaat, paneel, tablet - Type Bakeliet
Bindmiddel van asbestmateriaal	Kunststof of -hars
Gebondenheid op basis van bindmiddel	Hecht
Hoeveelheid (oppervlakte - dikte - aantal)	• 0,30 m <sup>2</sup> - 2,00 cm - 1 stuk
Totaal volume	0,006 m <sup>3</sup>
Eenvoudig bereikbaar	Ja
Bevestigingswijze	• Geschroefd
Identificatiemethode	Vaststelling zonder monstername
Destructieve handeling voor identificatie	Nee

- Zorg voor een veilig beheer. Vermijd het beschadigen van het asbestmateriaal. Controleer de toestand jaarlijks op wijzigingen.

- Eenvoudige handelingen: mag via doe-het-zelf of door werknemer(s) met opleidingsattest eenvoudige handelingen  
Tijdens de verwijdering is het belangrijk om het materiaal in zijn geheel te verwijderen en niet te beschadigen zodat er geen vezeltjes vrijkomen.

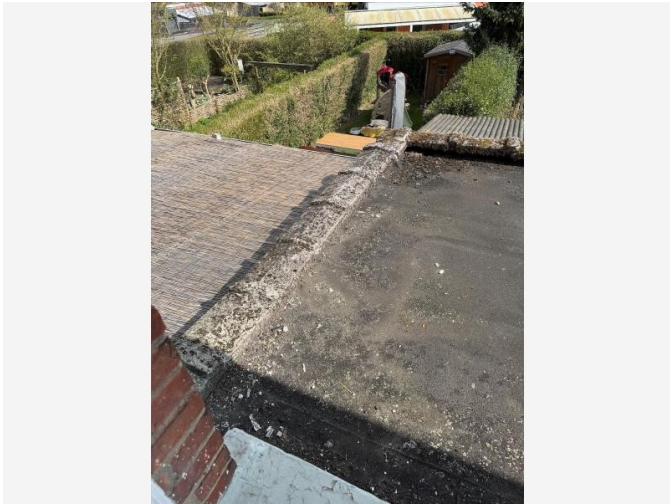
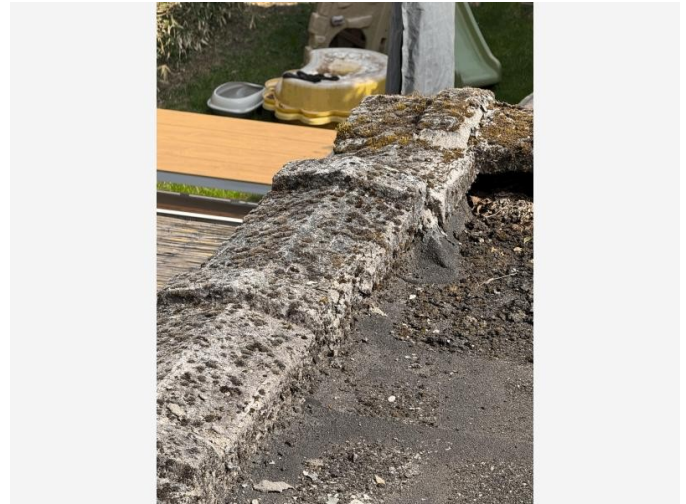
Het asbestmateriaal valt onder de mijlpaal van 2040.

Eindbeoordeling materiaalrisico	Laag materiaalrisico en/of verlaagde kans op vezelvrijgave
---------------------------------	--

Gebondenheid	Categorie 1: hechtgebonden in oorsprong
Asbestsoort (vezeltype)	Crocidoliet aanwezig
Asbestconcentratie	Laag (< 50%)
Afschermingsgraad van het gehele materiaal	Geheel of deels vrij aan de buitenlucht
Toestand van het materiaal	Licht beschadigd, licht verweerd. Intact calciumsilicaatmateriaal of categorie III 'gebondenheid'

Beschrijving	dekstenen
Omgeving	Buiten
Primaire drager	Plat dak
Asbestmateriaal	deksteen
Bindmiddel van asbestmateriaal	Cement
Gebondenheid op basis van bindmiddel	Hecht
Hoeveelheid (gewicht - aantal)	<ul style="list-style-type: none"><li>• 15,00 kg - 15 stuks</li></ul>
Totaal gewicht	225,00 kg
Eenvoudig bereikbaar	Ja
Bevestigingswijze	<ul style="list-style-type: none"><li>• Verlijmd, ingegoten, versmeerd</li></ul>
Identificatiemethode	Vaststelling zonder monsternamen
Destructieve handeling voor identificatie	Nee

- Zorg voor een veilig beheer. Vermijd het beschadigen van het asbestmateriaal. Controleer de toestand jaarlijks op wijzigingen.

- Eenvoudige handelingen: mag via doe-het-zelf of door werknemer(s) met opleidingsattest eenvoudige handelingen  
Tijdens de verwijdering is het belangrijk om het materiaal in zijn geheel te verwijderen en niet te beschadigen zodat er geen vezeltjes vrijkomen.

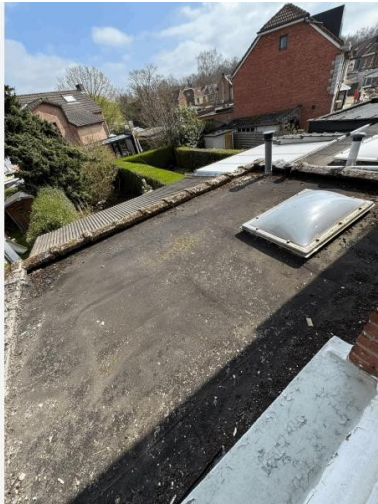
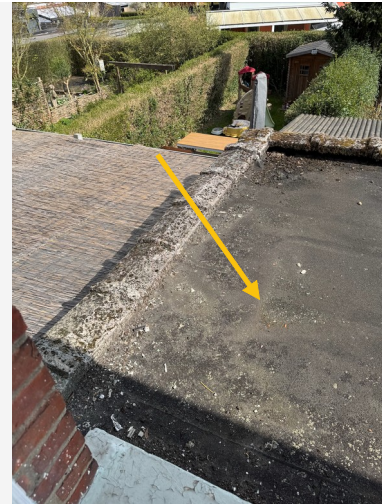
Het asbestmateriaal valt onder de mijlpaal van 2040.

Eindbeoordeling materiaalrisico	Laag materiaalrisico en/of verlaagde kans op vezelvrijgave
---------------------------------	--

Gebondenheid	Categorie 1: hechtgebonden in oorsprong
Asbestsoort (vezeltype)	Alleen chrysotiel
Asbestconcentratie	Laag (< 50%)
Afschermingsgraad van het gehele materiaal	Geheel of deels vrij aan de buitenlucht
Toestand van het materiaal	Licht beschadigd, licht verweerd. Intact calciumsilicaatmateriaal of categorie III 'gebondenheid'

Beschrijving	roofing
Omgeving	Buiten
Primaire drager	Plat dak
Asbestmateriaal	Dak- en gevelbekleding - Roofing
Bindmiddel van asbestmateriaal	Bitumen (roofing, teer, asfalt)
Gebondenheid op basis van bindmiddel	Hecht
Hoeveelheid (oppervlakte - aantal)	<ul style="list-style-type: none"><li>• 10,00 m<sup>2</sup> - 1 stuk</li></ul>
Totale oppervlakte	10,00 m <sup>2</sup>
Eenvoudig bereikbaar	Ja
Bevestigingswijze	<ul style="list-style-type: none"><li>• Verlijmd, ingegoten, versmeerd</li></ul>
Identificatiemethode	Vaststelling zonder monstername Motivatie: Groot risico op structurele gevolgschade (lekschade, werking installatie,...)
Destructieve handeling voor identificatie	Nee

- Zorg voor een veilig beheer. Vermijd het beschadigen van het asbestmateriaal. Controleer de toestand jaarlijks op wijzigingen.

- Eenvoudige handelingen: mag via doe-het-zelf of door werknemer(s) met opleidingsattest eenvoudige handelingen  
Tijdens de verwijdering is het belangrijk om het materiaal in zijn geheel te verwijderen en niet te beschadigen zodat er geen vezeltjes vrijkomen.

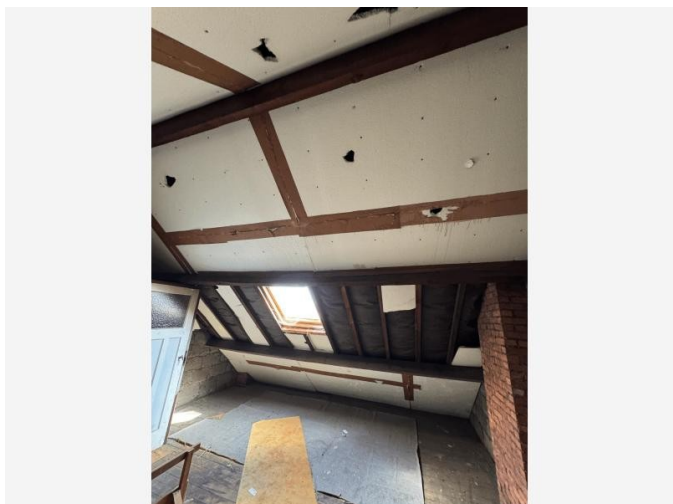
#### Tijdelijke beperking

**Reden:** De toepassing is bedekt

**Uitleg van de asbestdeskundige:** Het onderdak is bedekt met een zwarte doek. Het is onmogelijk het onderdak te bekijken zonder het doek te beschadigen. Het was ook niet mogelijk om het onderdak te zien vanuit het dakraam omdat de dakpannen klem zitten. Het is dus sterk aangeraden om een destructief onderzoek te laten houden tijdens een sloop of renovatie om de aan- of afwezigheid van de platen vast te kunnen stellen.

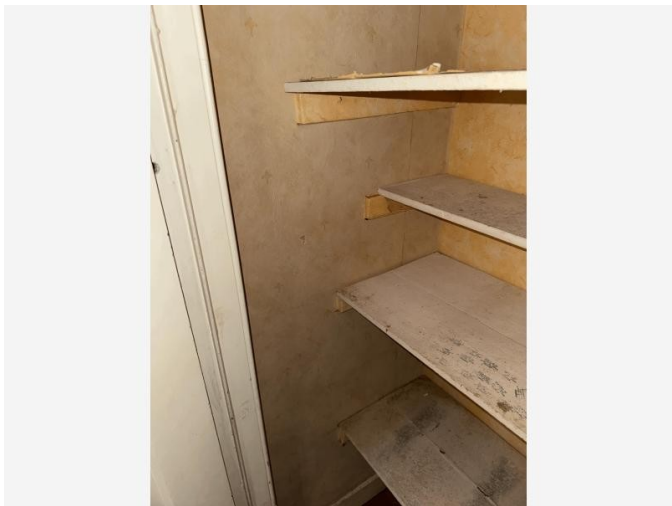
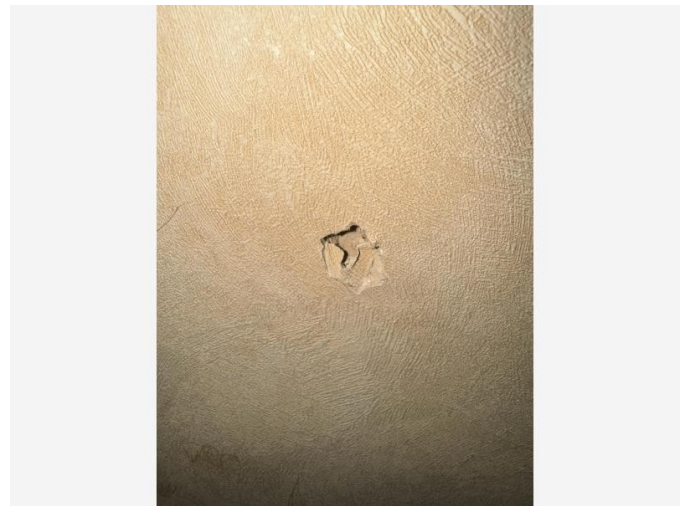
## Fiche 5: pleisterwerk wand

Geen asbest

#	Type	Referentie	Resultaat
5.1	Mengmonster	EPCnu-P153-M001	Geen asbest

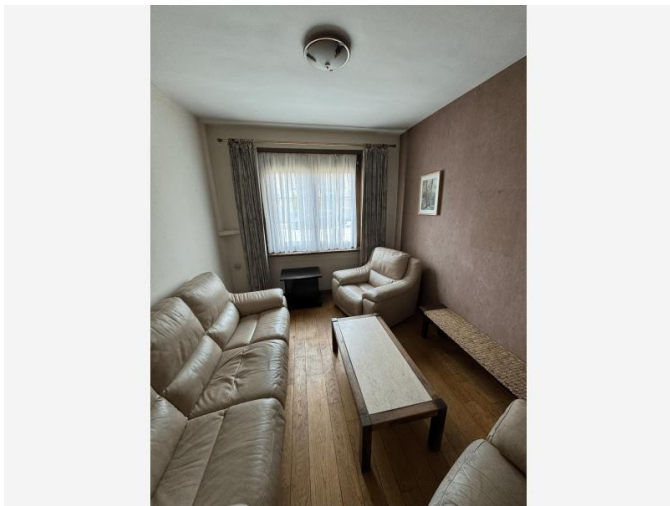
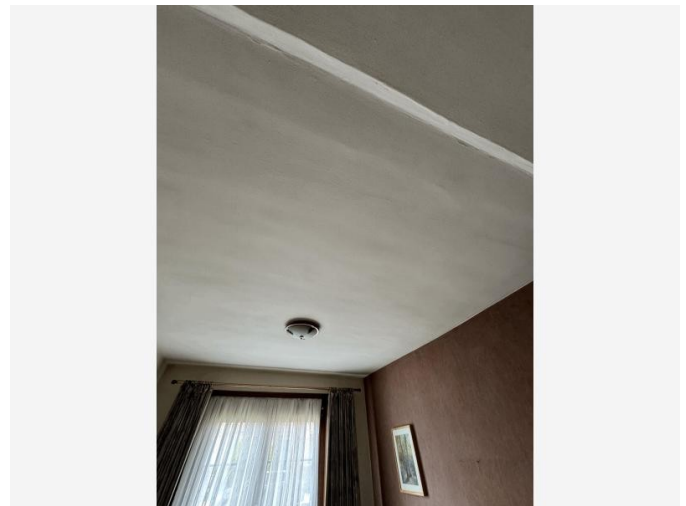
## Fiche 6: pleisterwerk plafond

Geen asbest

#	Type	Referentie	Resultaat
6.1	Mengmonster	EPCnu-P153-M002	Geen asbest
