# Asbestinventarisatetest

Frans Kusterslaan 15, 2650 Edegem

Attestnummer : 20260319-000307.000

Uitgegeven op : 19.03.2026

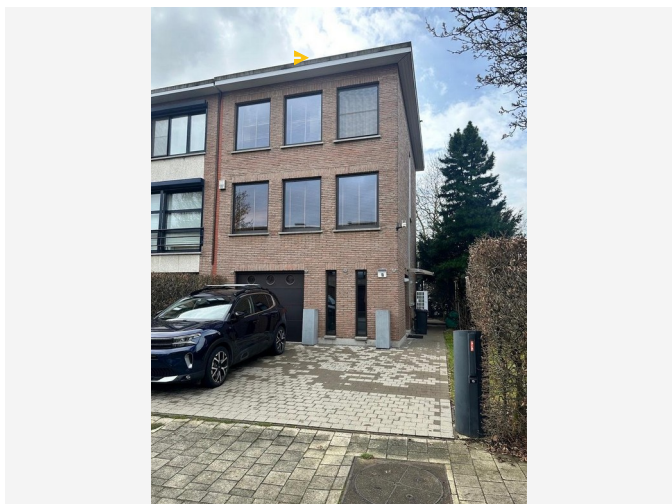
*Situeringsfoto*

**Reden:** Het te onderzoeken materiaal situeert zich hoger dan 3,50 m te rekenen vanaf een veilige ondergrond

**Uitleg van de asbestdeskundige:** De schouw bevat binnenin mogelijk een asbestcement rookgaskanaal. Laat dit onderzoeken bij eventuele werken.

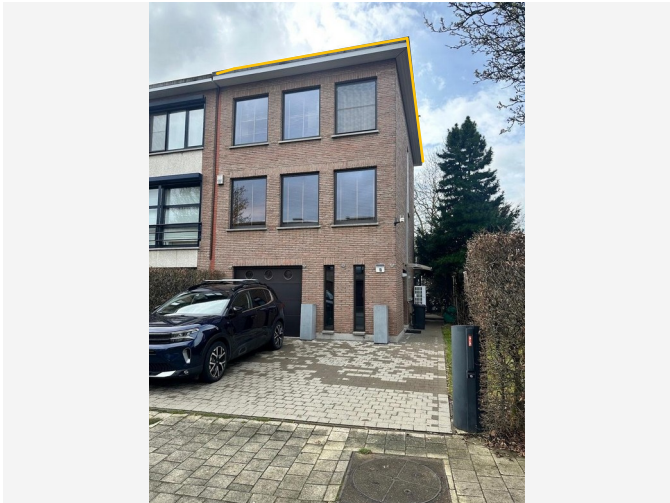
Situeringsfoto

**Reden:** Het te onderzoeken materiaal situeert zich hoger dan 3,50 m te rekenen vanaf een veilige ondergrond

**Uitleg van de asbestdeskundige:** In het kader van een asbestattest voor overdracht (verkoop, schenking), hoeven toepassingen die zich hoger dan 3,5m vanaf een veilige ondergrond situeren, niet onderzocht te worden.

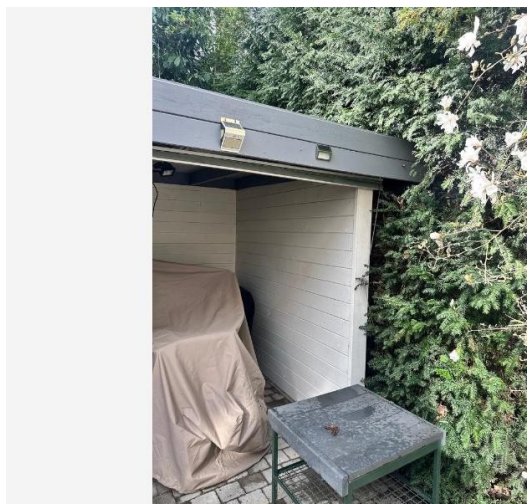
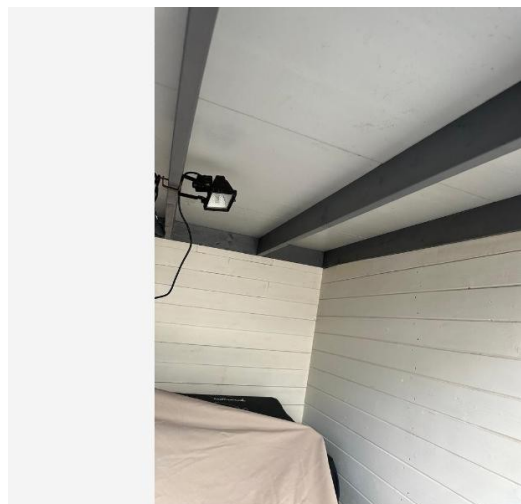
De (voorzet) wandafwerking bevat geen asbesthoudende materialen volgens visuele vastelling & expertise. Indien de situatie wijzigt door bv afbraak of grondige verbouwingswerken, is het aangewezen om bijkomend (destructief) onderzoek uit te voeren (met extra staalnames) op achterliggende/ingesloten materialen zoals zwarte (tegell)ijmlagen,...

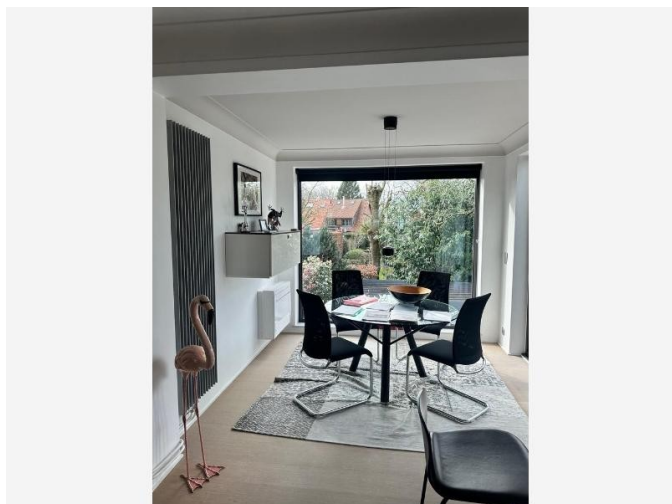
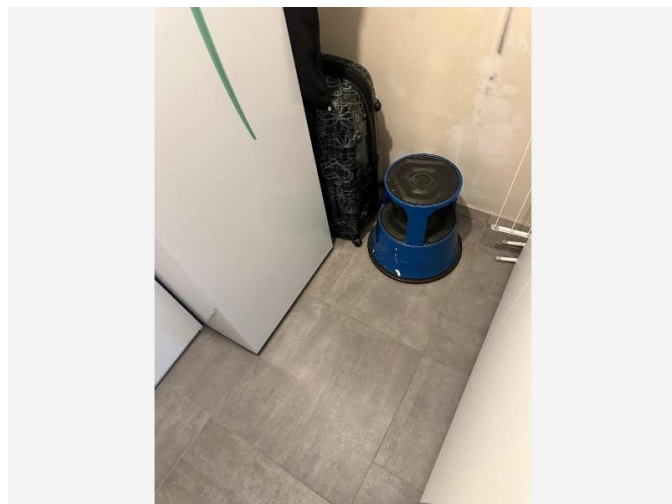
De vloerafwerking bevat geen asbesthoudende materialen volgens visuele vaststelling & expertise. Indien de situatie wijzigt door bv afbraak of grondige verbouwingswerken, is het aangewezen om bijkomend (destructief) onderzoek uit te voeren (met extra staalnames) op onderliggende/ingesloten materialen zoals zwarte (tegel)lijmlagen,...

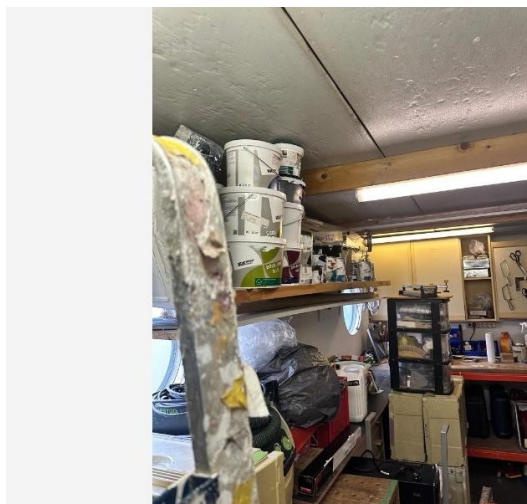
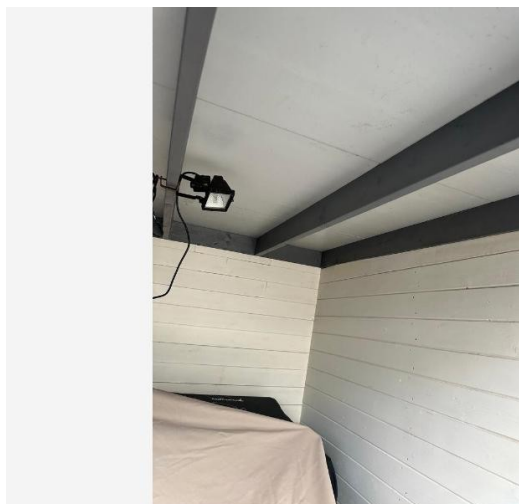
De (valse) plafondafwerking bevat geen asbesthoudende materialen volgens visuele vastelling & expertise. Indien de situatie wijzigt door bv afbraak of grondige verbouwingswerken, is het aangewezen om bijkomend (destructief) onderzoek uit te voeren (met extra staalnames) op achterliggende/ingesloten materialen.

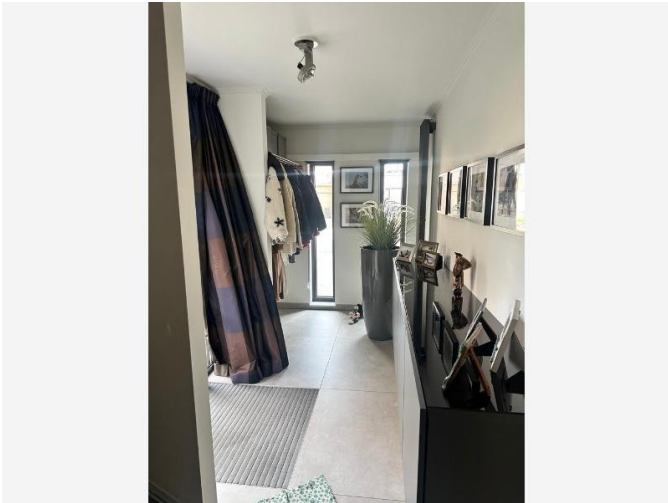
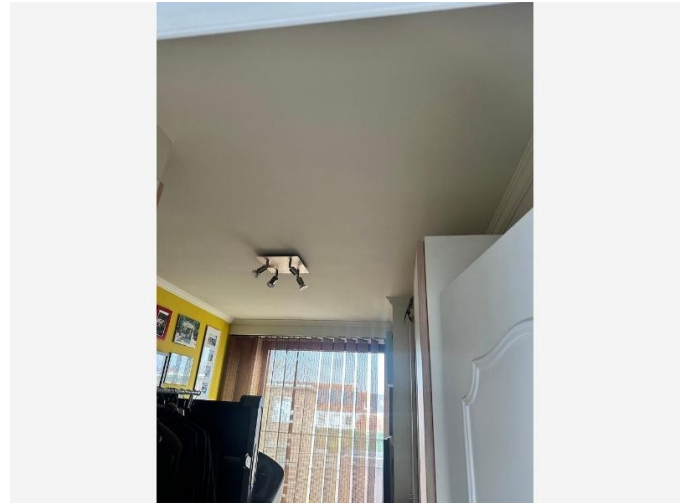
## Fiche 6: Plafondbepleistering

Geen asbest

| # | Type | Referentie | Resultaat |
|---|---|---|---|
| 6.1 | Mengmonster | X2 | Geen asbest |

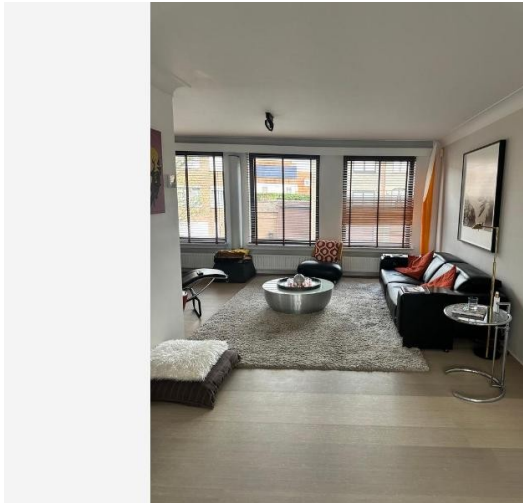
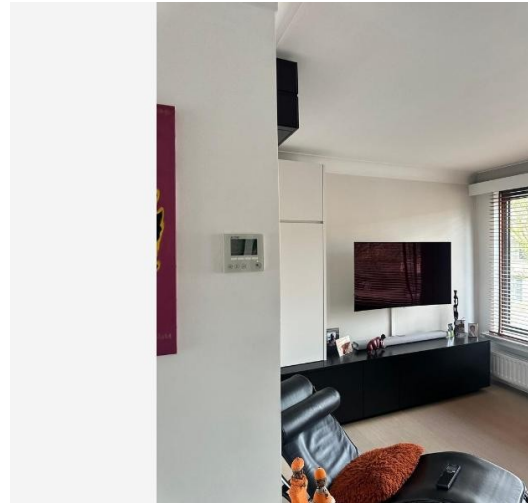
## Fiche 7: Wandbepleistering

Geen asbest

| # | Type | Referentie | Resultaat |
|---|---|---|---|
| 7.1 | Mengmonster | X1 | Geen asbest |

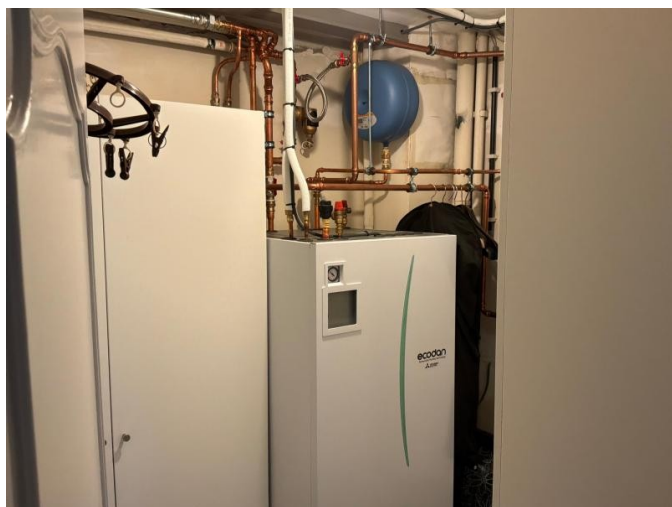
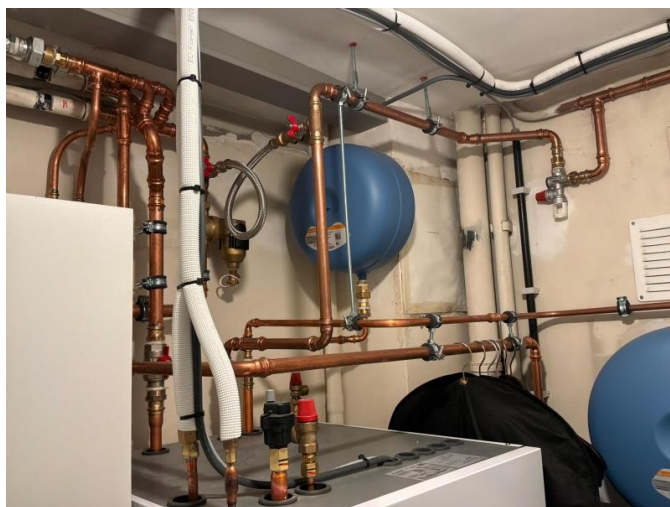
### Fiche 8: CV-ketel (niet verdacht)

| Beschrijving | Notitie | Terug te vinden op plannen |
|---|---|---|
| Fiche 8: CV-ketel (niet verdacht) | De CV-ketel (dichtingen, isolerend materiaal) is niet asbestverdacht. | Plan 1.1: Gelijkvloers |

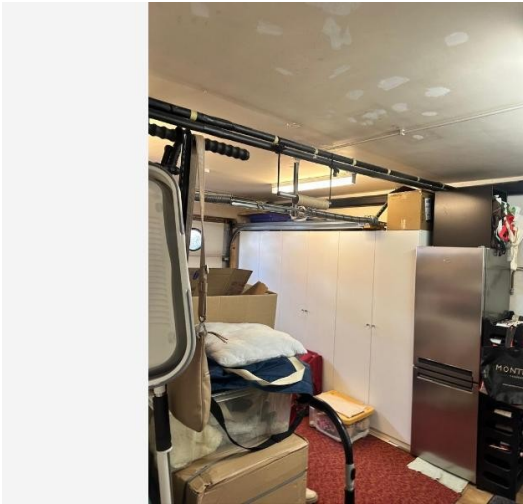
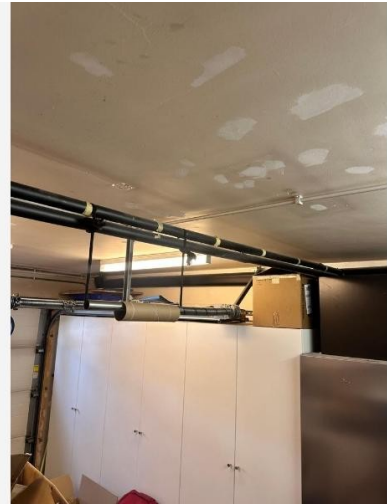
## Fiche 9: Leidingisolatie (niet verdacht)

| Beschrijving | Notitie | Terug te vinden op plannen |
|---|---|---|
| Fiche 9: Leidingisolatie (niet verdacht) | De leidingisolatie is niet-asbestverdacht. | Plan 1.1: Gelijkvloers |

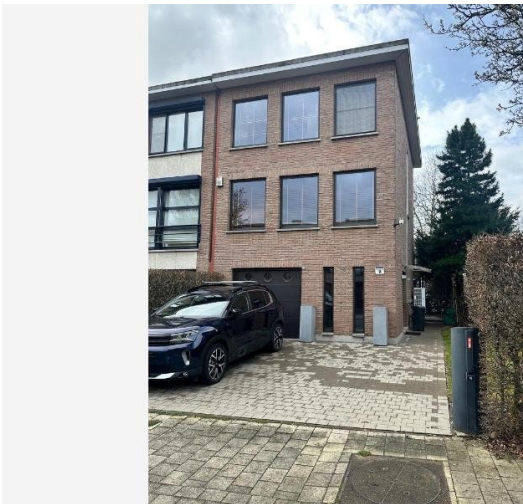
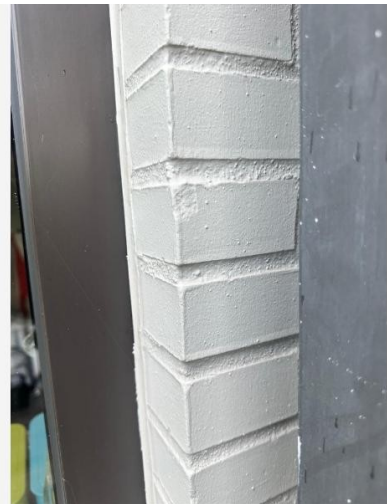
## Fiche 10: Kit aan de ramen

| Beschrijving | Notitie | Terug te vinden op plannen |
|---|---|---|
| Fiche 10: Kit aan de ramen | De kit aan de ramen is niet asbestverdacht. | - |

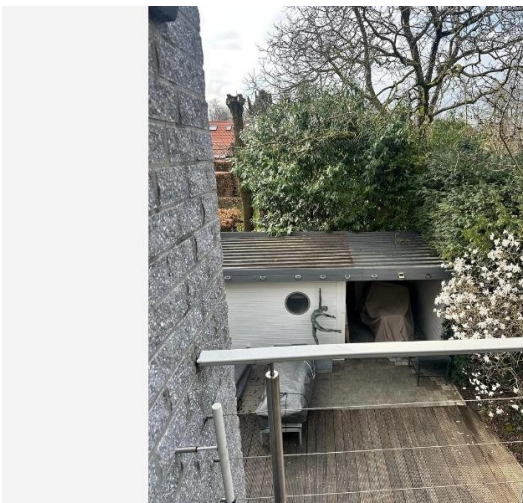
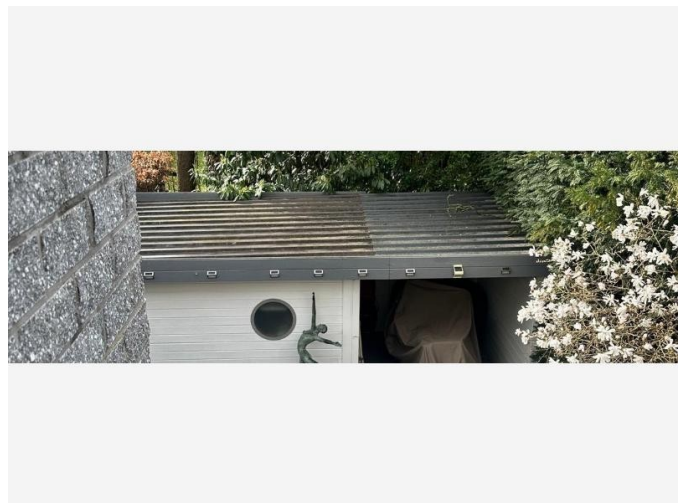
## Fiche 11: Dakbedekking bestaande uit stalen/metalen platen

| Beschrijving | Notitie | Terug te vinden op plannen |
|---|---|---|
| Fiche 11: Dakbedekking bestaande uit stalen/metalen platen | De dakbedekking is niet-asbestverdacht. | Plan 2.4: Dak tuinhuis |
