# Asbestinventarisatetest

Sint-Goriksplein 9, 2650 Edegem  
Gemeenschappelijke delen

Attestnummer : 20240725-000153.000

Uitgegeven op : 25.07.2024

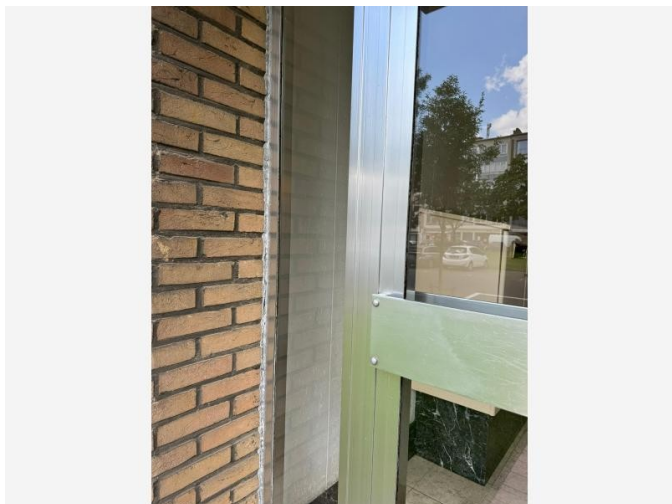
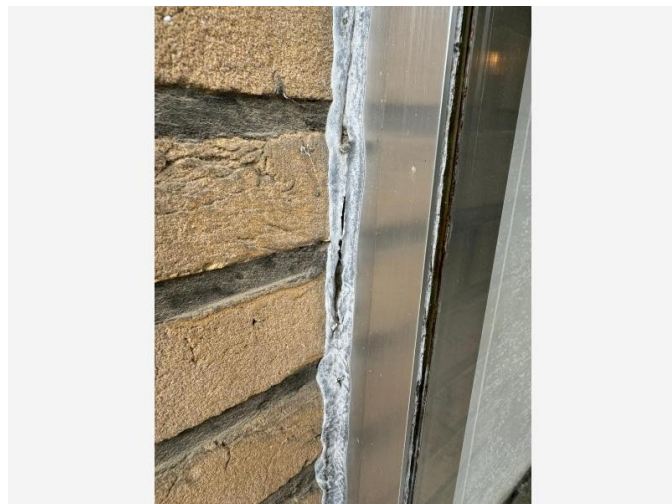
Het asbestmateriaal valt onder de mijlpaal van 2040.

Verwijderen

Eindbeoordeling materiaalrisico	Verhoogd materiaalrisico en/of verhoogde kans op vezelvrijgave
---------------------------------	--

Gebondenheid	Categorie 1: hechtgebonden in oorsprong
Asbestsoort (vezeltype)	Amfibool aanwezig, uitgezonderd crocidoliet
Asbestconcentratie	Laag (< 50%)
Afschermingsgraad van het gehele materiaal	Geheel of deels vrij aan de buitenlucht
Toestand van het materiaal	Matig beschadigd, matig verweerd

<b>Beschrijving</b>	Mastiek deur
<b>Omgeving</b>	Buiten
<b>Primaire drager</b>	Wandopening verticaal (raam, deur, ...)
<b>Asbestmateriaal</b>	In-situ afwerkingslagen - Pasta, stopverf, voegsel, stopsel, vulsel, mastiek, kitten, ...
<b>Bindmiddel van asbestmateriaal</b>	Kitten, mastiek, pasta
<b>Gebondenheid op basis van bindmiddel</b>	Hecht
<b>Hoeveelheid (gewicht - aantal)</b>	<ul style="list-style-type: none"><li>• 2,00 kg - 1 stuk</li></ul>
<b>Totaal gewicht</b>	2,00 kg
<b>Eenvoudig bereikbaar</b>	Ja
<b>Bevestigingswijze</b>	<ul style="list-style-type: none"><li>• Verlijmd, ingegoten, versmeerd</li></ul>
<b>Identificatiemethode</b>	Vaststelling zonder monstername
<b>Destructieve handeling voor identificatie</b>	Nee

- Zorg voor een veilig beheer. Vermijd het beschadigen van het asbestmateriaal. Controleer de toestand jaarlijks op wijzigingen.

- Eenvoudige handelingen: mag via doe-het-zelf of door werknemer(s) met opleidingsattest eenvoudige handelingen  
Te verwijderen bij vernieuwen van de deur

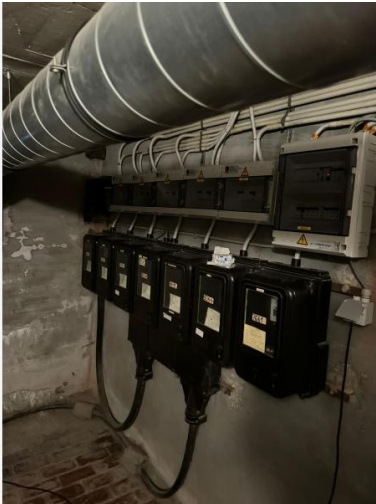
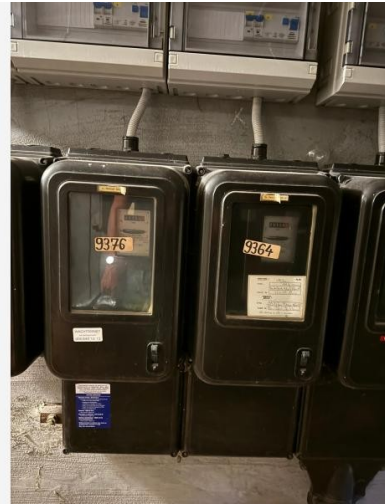
Het asbestmateriaal valt onder de mijlpaal van 2040.

Zorgvuldig beheren

Eindbeoordeling materiaalrisico	Laag materiaalrisico en/of verlaagde kans op vezelvrijgave
---------------------------------	--

Gebondenheid	Categorie 1: hechtgebonden in oorsprong
Asbestsoort (vezeltype)	Amfibool aanwezig, uitgezonderd crocidoliet
Asbestconcentratie	Laag (< 50%)
Afschermingsgraad van het gehele materiaal	Geheel of deels (ook) vrij aan de binnenlucht
Toestand van het materiaal	Licht beschadigd, licht verweerd. Intact materiaal type Pical – asbestboard of categorie III 'gebondenheid'

Beschrijving	Toepassingen bakeliet
Omgeving	Binnen
Primaire drager	HVAC infrastructuur en uitrusting
Asbestmateriaal	Plaat, paneel, tablet - Type Bakeliet
Bindmiddel van asbestmateriaal	Kunststof of -hars
Gebondenheid op basis van bindmiddel	Hecht
Hoeveelheid (oppervlakte - dikte - aantal)	• 2,00 m <sup>2</sup> - 1,00 cm - 1 stuk
Totaal volume	0,02 m <sup>3</sup>
Eenvoudig bereikbaar	Ja
Bevestigingswijze	• Geschroefd
Identificatiemethode	Vaststelling zonder monsternamen
Destructieve handeling voor identificatie	Nee
Opmerking	Oude meters, schakelaars en bel aanwezig in bakeliet.

- Zorg voor een veilig beheer. Vermijd het beschadigen van het asbestmateriaal. Controleer de toestand jaarlijks op wijzigingen.

- Eenvoudige handelingen: mag via doe-het-zelf of door werknemer(s) met opleidingsattest eenvoudige handelingen  
Te verwijderen bij vernieuwen elektriciteit

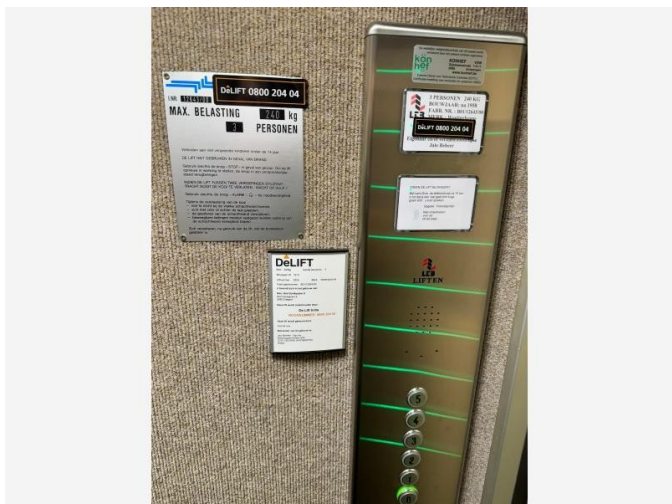
De lift is van 1980 en visueel kan er geen asbest worden aangetroffen. Er zijn reeds enkele modernisaties gebeurd, echter is het nog zeker mogelijk dat er enkele asbesttoepassingen kunnen aangetroffen worden. Bij de bewijsdocumentatie is alvast aangeleverd dat de remvoering niet meer uit asbest bestaat.

Identificatiemethode	Redelijk vermoeden
Primaire drager	Lift
(Asbest)materiaal	Frictiemateriaal (remvoering, remschoen, koppeling, ...)
Bindmiddel	Cement
Gebondenheid bindmiddel	Hecht

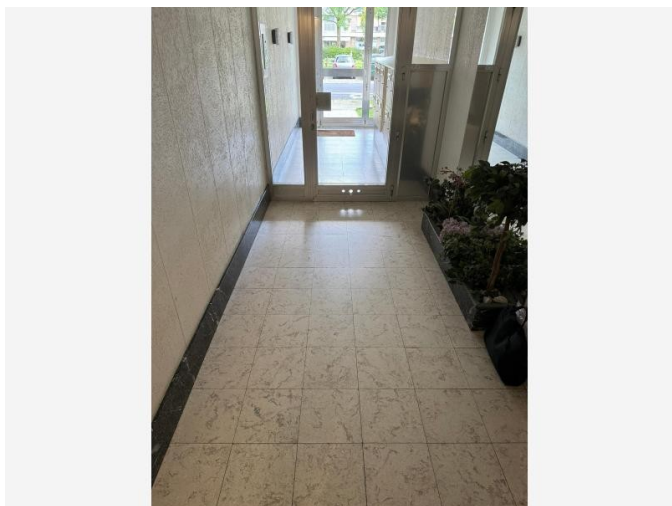
Originele tegels in inkom aanwezig, er kan niet worden vastgesteld of er asbestlijm gebruikt werd.

Identificatiemethode	Redelijk vermoeden
Primaire drager	Vloer
(Asbest)materiaal	In-situ afwerkingslagen - Lijm laag
Bindmiddel	Lijm
Gebondenheid bindmiddel	Hecht

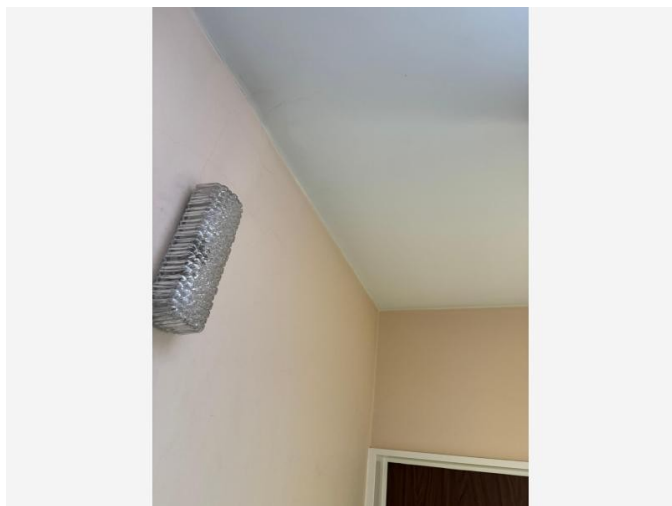
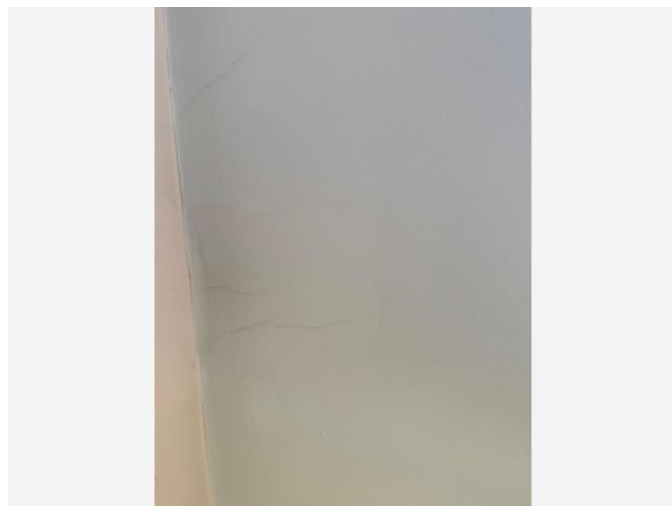
## Fiche 5: Pleisterwerk plafond

Geen asbest

#	Type	Referentie	Resultaat
5.1	Mengmonster	2	Geen asbest

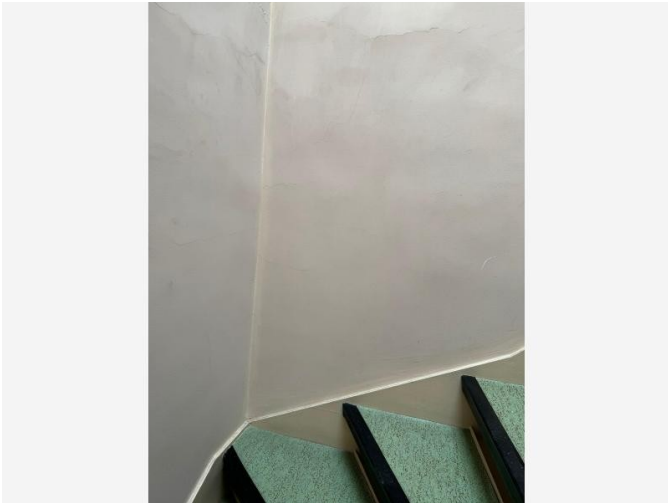
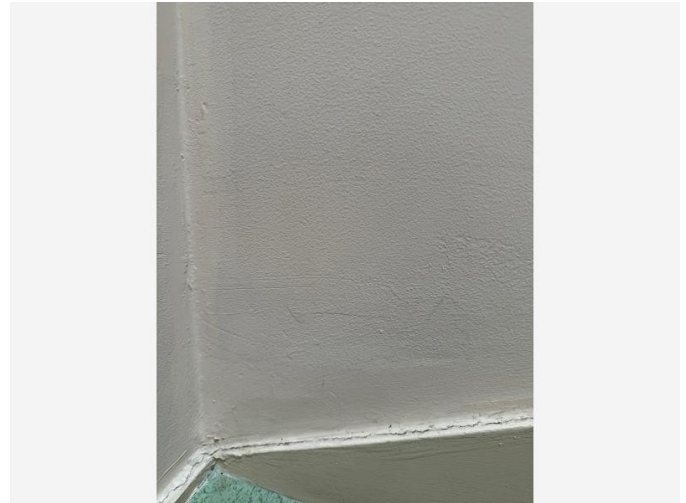
Geen asbest

#	Type	Referentie	Resultaat
6.1	Mengmonster	1	Geen asbest

<b>Beschrijving</b>	Pleisterwerk muur
<b>Omgeving</b>	Binnen
<b>Primaire drager</b>	Wand vrijstaand (scheidingsmuur, ...)
<b>Bindmiddel van materiaal</b>	Gips - kalk
<b>Gebondenheid op basis van bindmiddel</b>	Niet-hechtgebonden
<b>Hoeveelheid (oppervlakte - dikte - aantal)</b>	• 260,00 m <sup>2</sup> - 1,00 cm - 1 stuk
<b>Totaal volume</b>	2,60 m <sup>3</sup>
<b>Identificatiemethode</b>	Vaststelling met monsternamen
<b>Destructieve handeling voor identificatie</b>	Nee

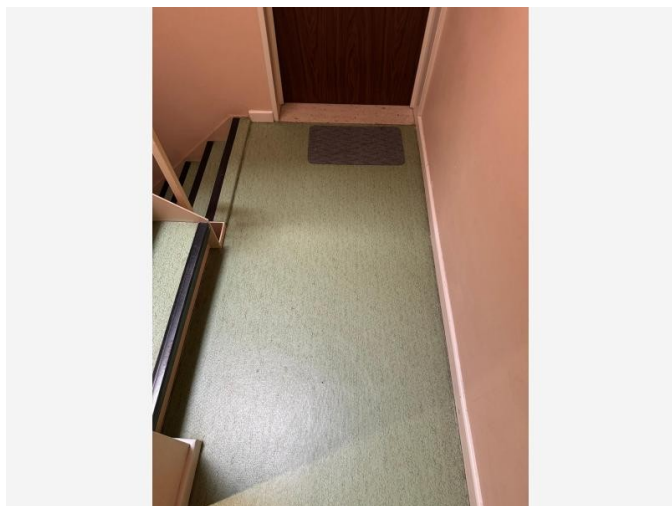
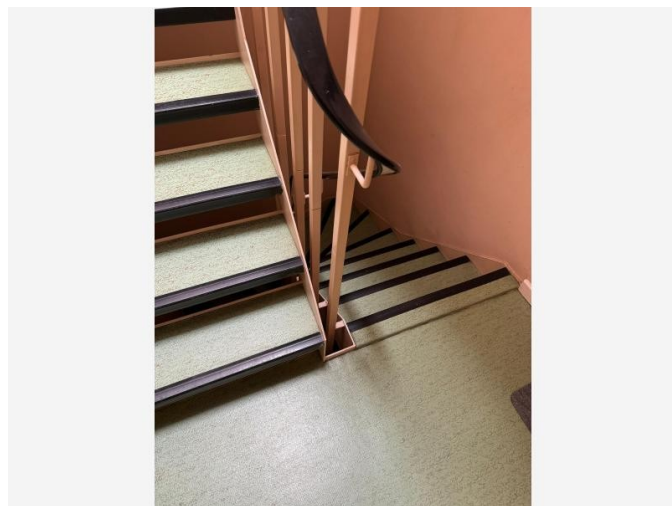
Geen asbest

#	Type	Referentie	Resultaat
7.1	Puntmonster	3	Geen asbest

<b>Beschrijving</b>	Vloer vinyl
<b>Omgeving</b>	Binnen
<b>Primaire drager</b>	Vloer
<b>Bindmiddel van materiaal</b>	Karton - papier - viltachtig
<b>Gebondenheid op basis van bindmiddel</b>	Niet-hechtgebonden
<b>Hoeveelheid (gewicht - aantal)</b>	<ul style="list-style-type: none"><li>• 250,00 kg - 1 stuk</li></ul>
<b>Totaal gewicht</b>	250,00 kg
<b>Identificatiemethode</b>	Vaststelling met monstername
<b>Destructieve handeling voor identificatie</b>	Nee
