# Asbestinventarisatattest

Willem Herreynsstraat 17, 2650 Edegem

Attestnummer : 20250120-000045.000

**Asbestveilig** (maar niet asbestvrij)

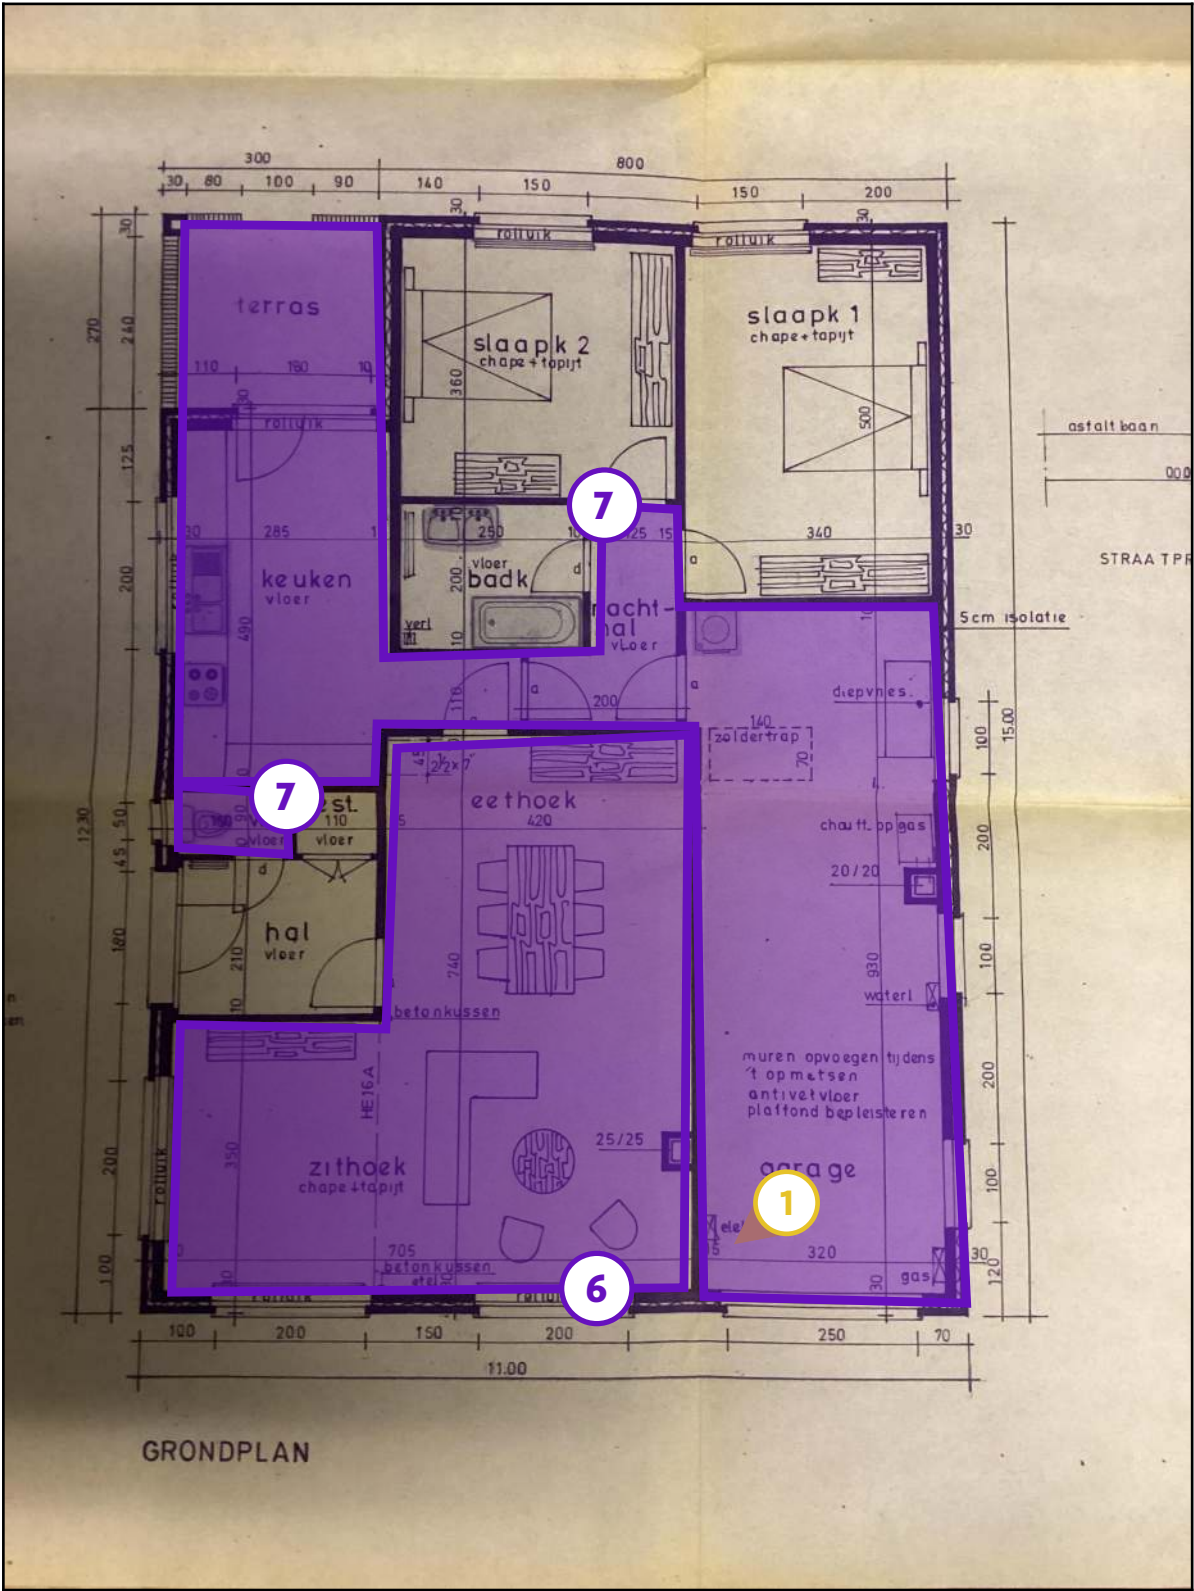
# Plan 1.1: Woning

| 1. Bakeliet meter- en zekering kast | Asbestmateriaal | Zorgvuldig beheren |

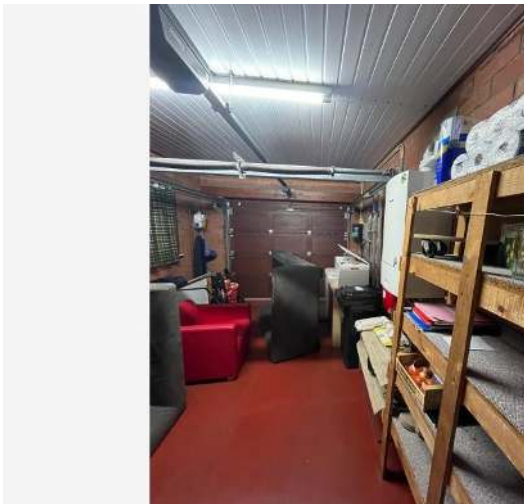
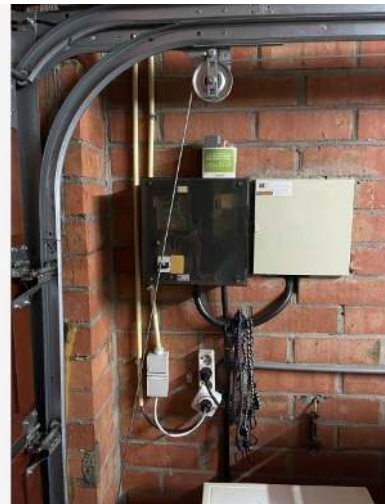
| Eindbeoordeling materiaalrisico | Laag materiaalrisico en/of verlaagde kans op vezelvrijgave |

| Asbestsoort (vezeltype) | Crocidoliet aanwezig |
| Toestand van het materiaal | Onbeschadigd, niet verweerd |

| Beschrijving | Bakeliet meter- en zekering kast |
| Opmerking | De meterkast hoort toe aan de nutsmaatschappij en dient door hen vervangen/verwijderd te worden. |

- Zorg voor een veilig beheer. Vermijd het beschadigen van het asbestmateriaal. Controleer de toestand jaarlijks op wijzigingen.

- Eenvoudige handelingen: mag via doe-het-zelf of door werknemer(s) met opleidingsattest eenvoudige handelingen  
Deze toepassing is enkel te verwijderen door de nutsmaatschappij

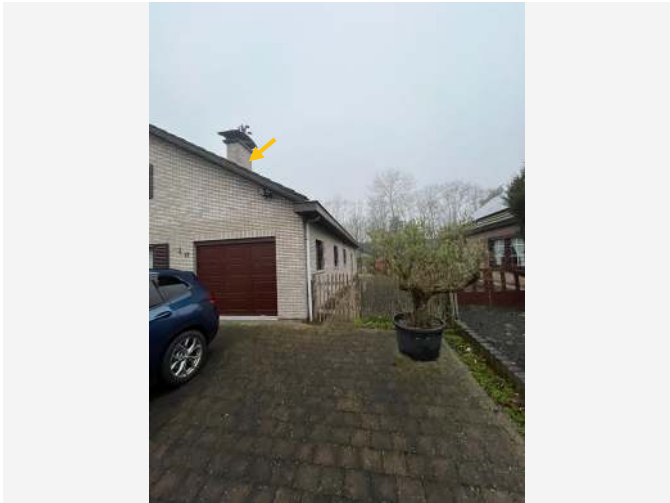
**Reden:** Het te onderzoeken materiaal situeert zich hoger dan 3,50 m te rekenen vanaf een veilige ondergrond

**Uitleg van de asbestdeskundige:** De rookgaskanalen zijn niet inspecteerbaar van binnen en de hoogte is hoger dan 3,50m en niet visueel vaststelbaar. Dit betreft een beperking op middellange termijn.

| (Asbest)materiaal | Rookgaskanaal |
| Karakterisatie | Asbest (verdacht) |

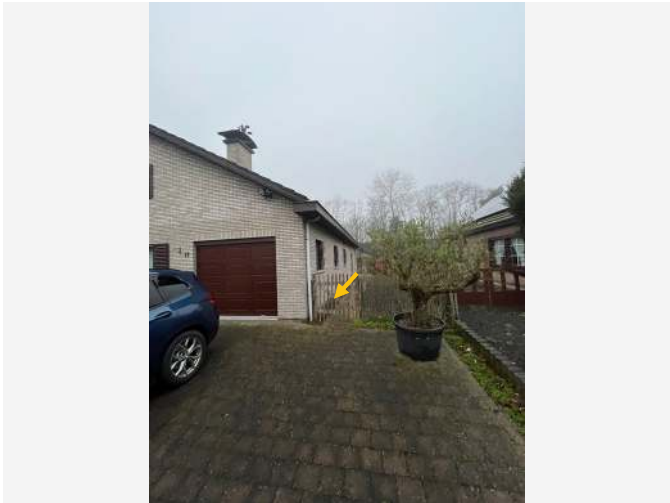
**Reden:** Het onderzoek kan niet uitgevoerd worden binnen de bepalingen van de Welzijnswet

**Uitleg van de asbestdeskundige:** De hoogte van de kruipruimte is lager dan 1,5 meter.

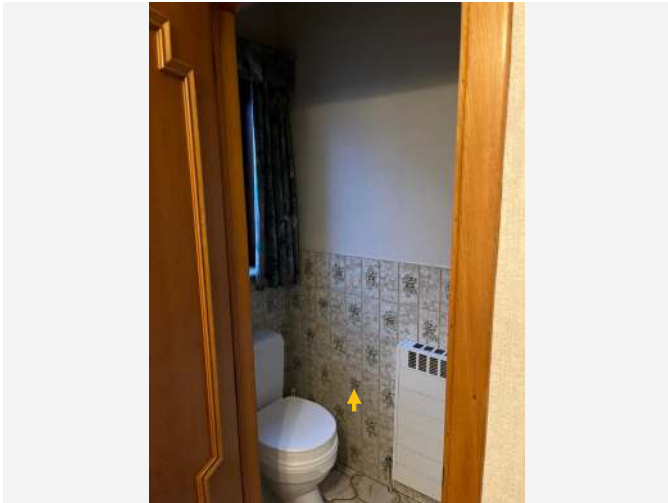
Op moment van de inspectie kon niet worden nagegaan of de tegellijm achter de muurtegels/plinten asbestverdacht is. Bij renovatie of verwijdering van de tegels dient het materiaal te worden geanalyseerd voor de werken van start gaan.

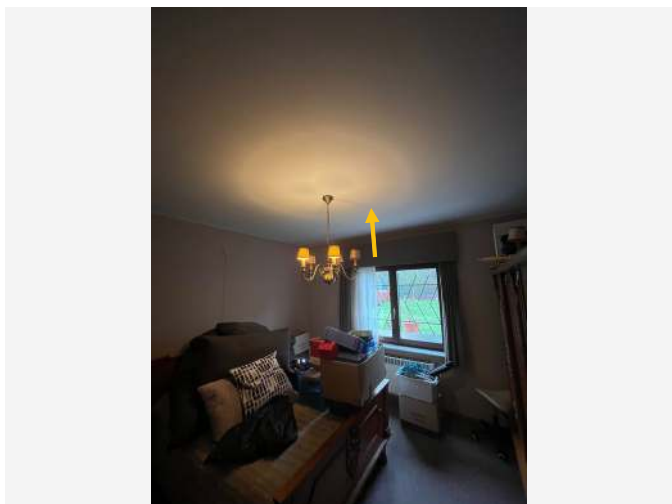
Het plafond bestaat uit niet-asbestverdachte gipskartonplaten. Zonder destructie is het niet mogelijk om na te gaan of er asbestverdachte materialen aanwezig zijn achter de gipskartonplaten.

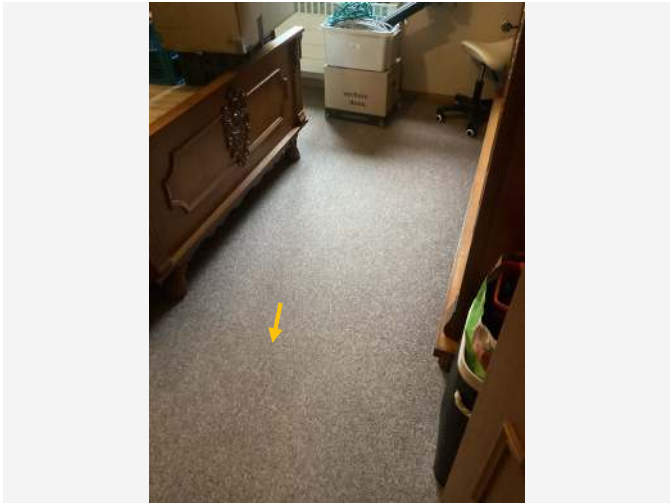
De aanwezige vloerbekleding is niet asbestverdacht. De onderliggende laag was echter niet inspecteerbaar zonder destructie tijdens de inspectie. Mogelijk is de onderliggende laag asbestverdacht.

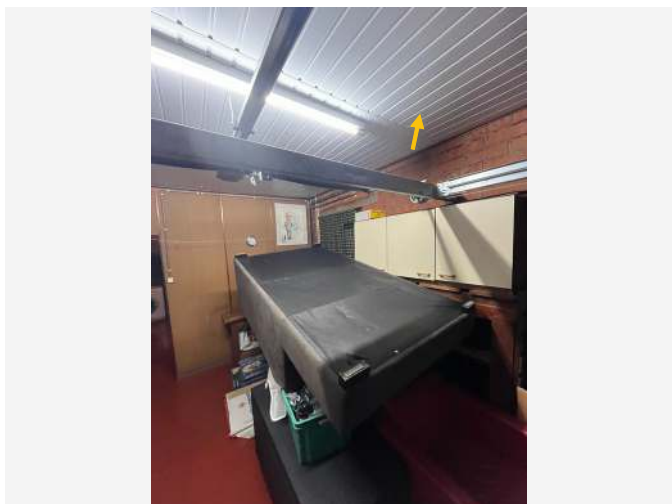
Het plafond bestaat uit hout/PVC. Zonder destructie is het niet mogelijk om na te gaan of er asbestverdachte materialen aanwezig zijn achter de Plafondafwerking.

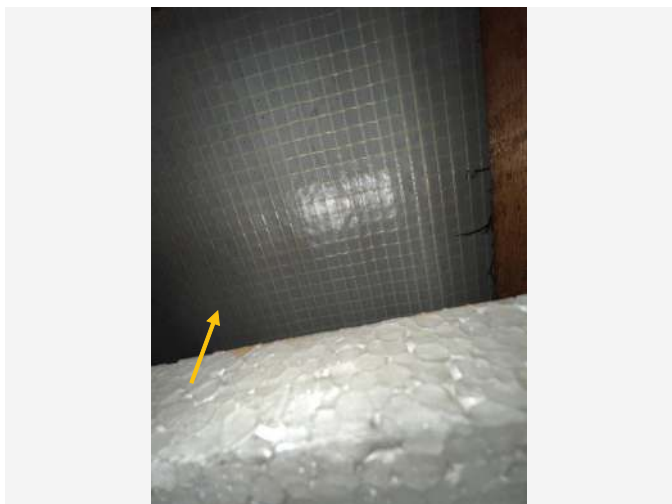
Tijdens de inspectie kon het onderdak worden geïnspecteerd en werd er vastgesteld dat dit niet bestaat uit asbestverdacht materiaal.

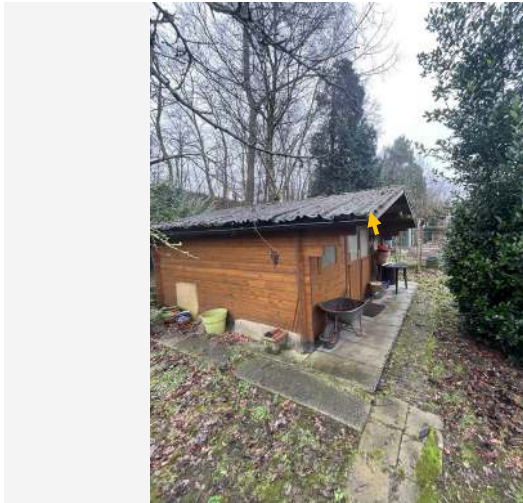
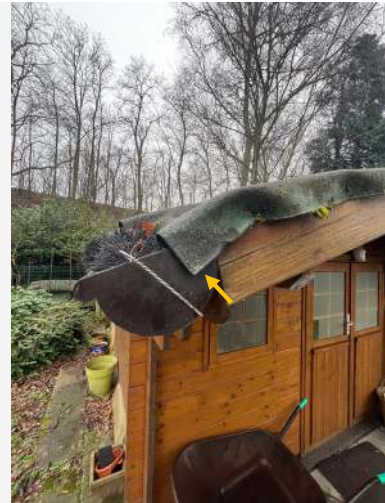
## Fiche 9: Dakbedekking - bitumen

| # | Type | Referentie | Resultaat |
|---|---|---|---|
| 9.1 | Puntmonster | M03 | Geen asbest |

| Opmerking | <p>Er werd enkel een puntstaal genomen van de bovenste laag. Mogelijks zijn er onderliggende asbestverdachte lagen aanwezig die niet waarneembaar waren tijdens de inspectie. Wanneer bij renovatie- of sloopwerken blijkt dat er nog onderliggende lagen aanwezig zijn dient er hiervan een staal te worden genomen welke door een erkend laboratorium moet worden geanalyseerd.</p> <p>De hoeveelheid betreft een schatting</p> |

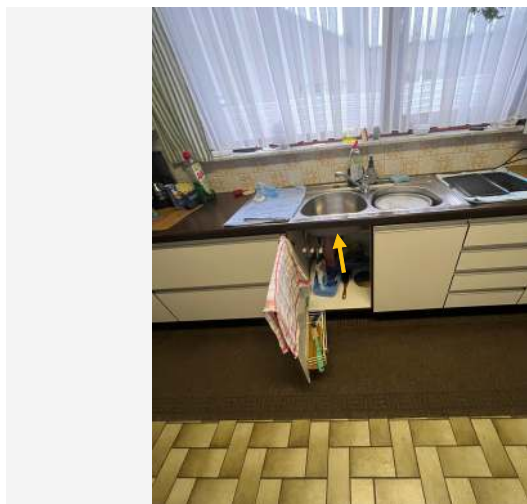
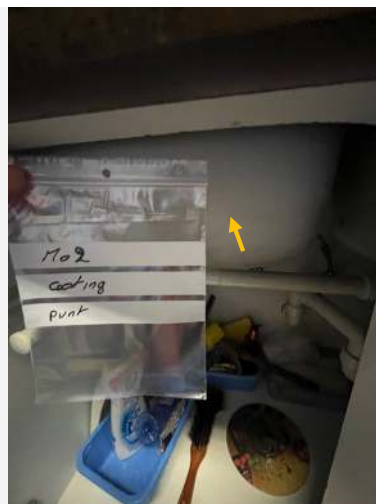
## Fiche 10: Coating

| # | Type | Referentie | Resultaat |
|---|---|---|---|
| 10.1 | Puntmonster | M02 | Geen asbest |

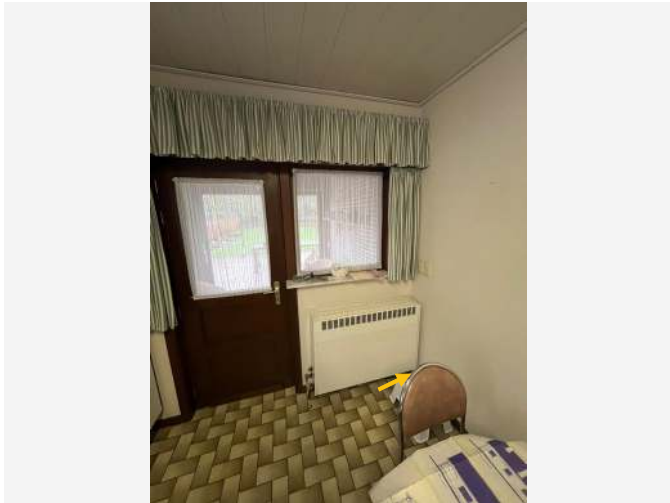
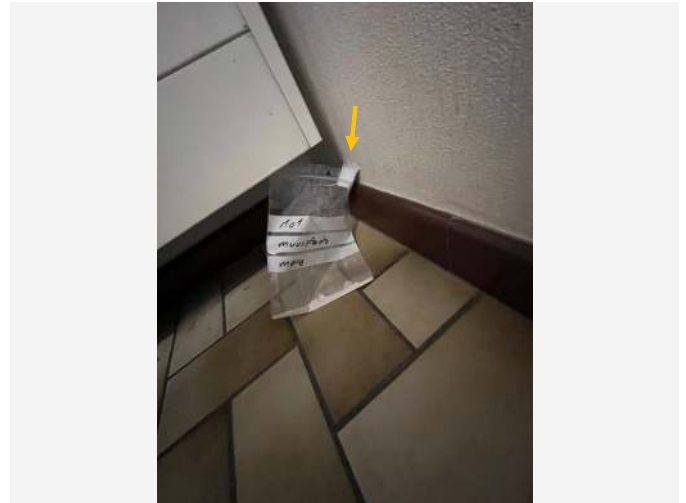
## Fiche 11: Pleisterwerk wanden

| # | Type | Referentie | Resultaat |
|---|---|---|---|
| 11.1 | Mengmonster | M01 | Geen asbest |

| Opmerking | <p>De hoeveelheid betreft een schatting.</p> <p>Het materiaal werd bemonsterd op de volgende locaties: keuken<br/>slaapkamer hal</p> <p>Het materiaal op volgende verplichte locatie werd niet bemonsterd<br/>wegens: geen traphal en Stookruimte aanwezig</p> |
