# Asbestinventarisatattest

Albrecht Rodenbachlaan 3, 2547 Lint

Attestnummer : 20251024-000397.000

Uitgegeven op : 24.10.2025

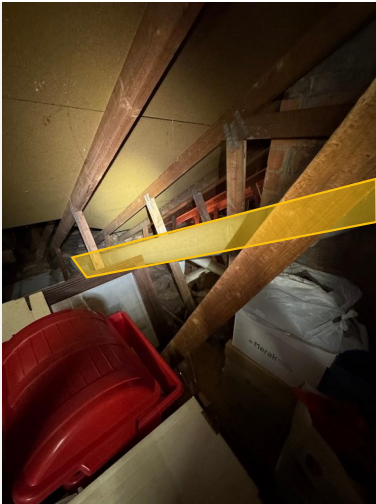
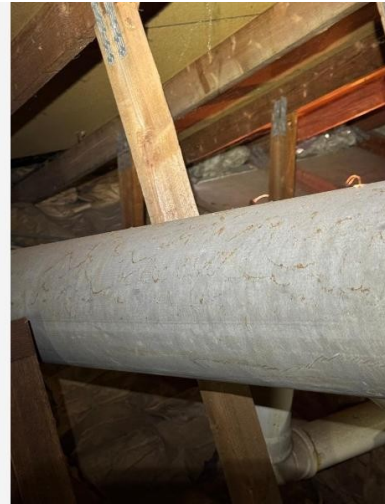
| Eindbeoordeling materiaalrisico | Verhoogd materiaalrisico en/of verhoogde kans op vezelvrijgave |

| Asbestsoort (vezeltype) | Crocidoliet aanwezig |
| Toestand van het materiaal | Licht beschadigd, licht verweerd. Intact calciumsilicaatmateriaal of categorie III 'gebondenheid' |

| Beschrijving | Rookgaskanaal |
| Asbestmateriaal | Buis, koker, leiding, pijp, doorvoer |

Verwijderen

- Zorg voor een veilig beheer. Vermijd het beschadigen van het asbestmateriaal. Controleer de toestand jaarlijks op wijzigingen.
- Voer bijkomende staalname(s) uit.

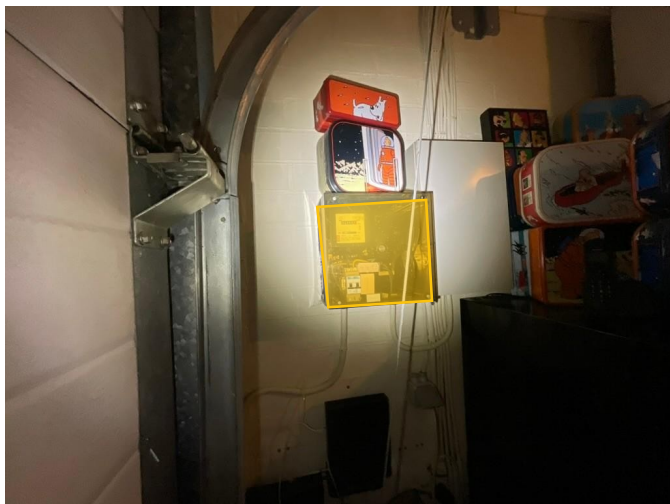
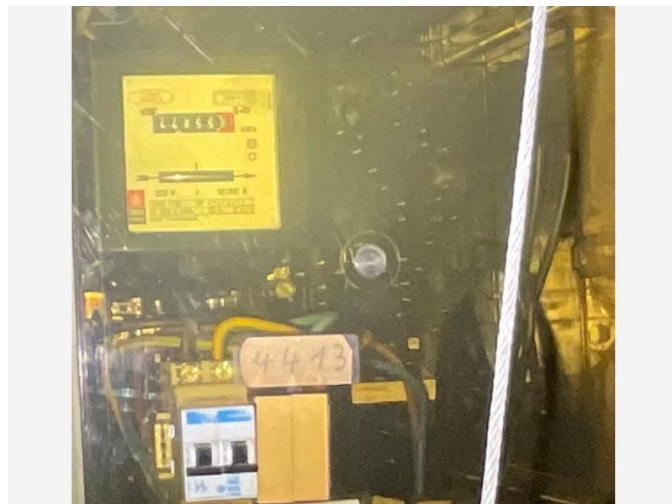
| Eindbeoordeling materiaalisico | Laag materiaalisico en/of verlaagde kans op vezelvrijgave |

| Asbestsoort (vezeltype) | Crocidoliet aanwezig |
| Toestand van het materiaal | Onbeschadigd, niet verweerd |

| Beschrijving | Elektrische meter |
| Asbestmateriaal | Plaat, paneel, tablet - Type Bakeliet |

Zorgvuldig beheren

- Zorg voor een veilig beheer. Vermijd het beschadigen van het asbestmateriaal. Controleer de toestand jaarlijks op wijzigingen.
- Voer bijkomende staalname(s) uit.

- Eenvoudige handelingen: mag via doe-het-zelf of door werknemer(s) met opleidingsattest eenvoudige handelingen  
Te verwijderen door de netbeheerder. Deze toepassing kan door een werknemer die over een opleidingsattest eenvoudige handelingen beschikt verwijderd worden indien er geen verhoogd risico op vrijgave van asbestvezels (max. concentratie 0,01 vezels/cm<sup>3</sup> - CODEX Art. VI.3-54) ontstaat en de toepassing voorafgaand wordt gefixeerd/bevochtigd; de individuele elementen zonder machinale werktuigen (boormachine, slijpschijf, hogedrukreiniger,...) en zonder breken of gooien een voor een losgemaakt worden; en ten slotte dubbel en luchtdicht verpakt weggevoerd worden naar een erkend afvalpunt (recyclagepark).

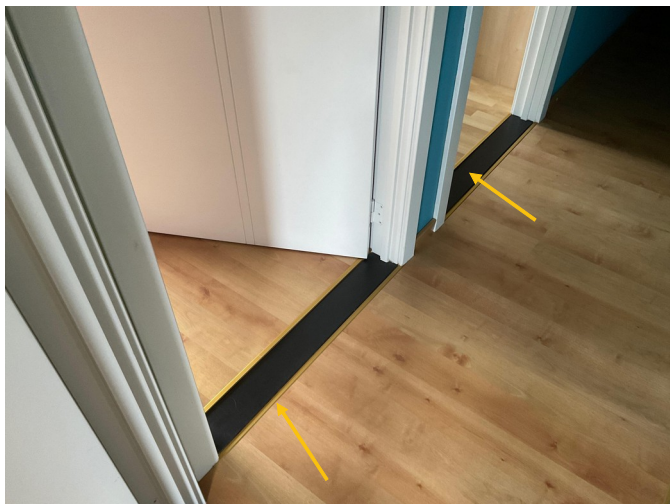
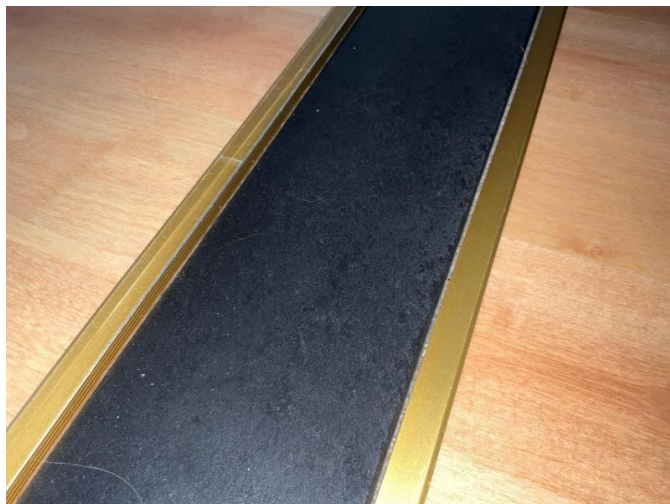
| Eindbeoordeling materiaalarisico | Laag materiaalarisico en/of verlaagde kans op vezelvrijgave |

| Asbestsoort (vezeltype) | Alleen chrysotiel |
| Toestand van het materiaal | Licht beschadigd, licht verweerd. Intact calciumsilicaatmateriaal of categorie III 'gebondenheid' |

| Beschrijving | Dorpels type massal |
| Asbestmateriaal | Plaat, paneel, tablet - Type Massal |

Zorgvuldig beheren

- Zorg voor een veilig beheer. Vermijd het beschadigen van het asbestmateriaal. Controleer de toestand jaarlijks op wijzigingen.

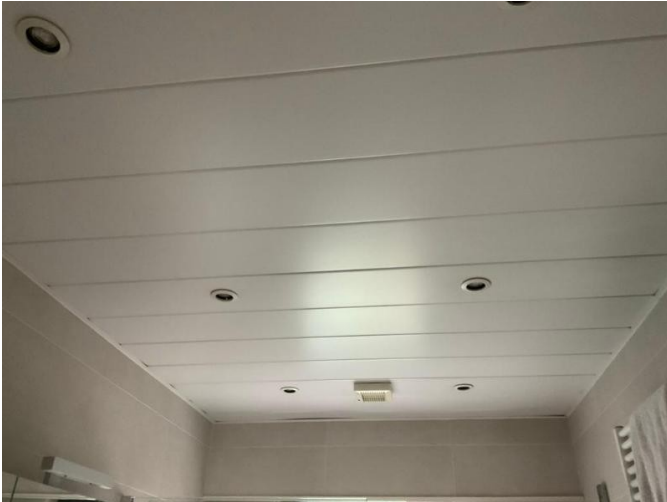
## Fiche 6: Plafonds en muren bestaande uit voorzetpanelen

| Identificatiemethode | Redelijk vermoeden |
| Primaire drager | Plafond |

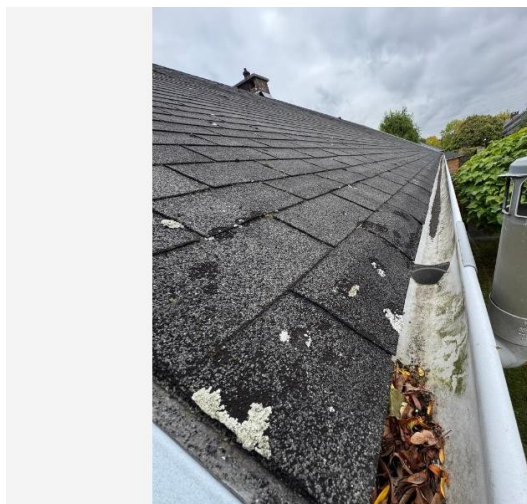
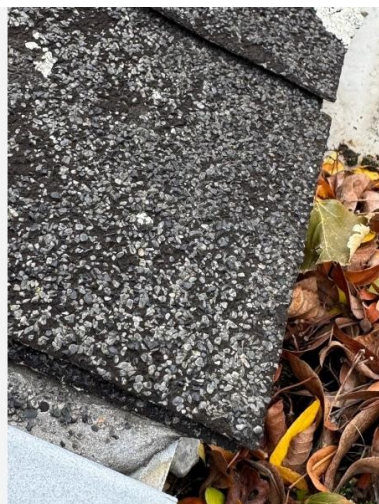
## Fiche 9: Roofing

Geen asbest
