# Asbestinventarisatetest

Stationsplein 13/0201, 2550 Kontich

Attestnummer : 20260116-000088.000

Uitgegeven op : 16.01.2026

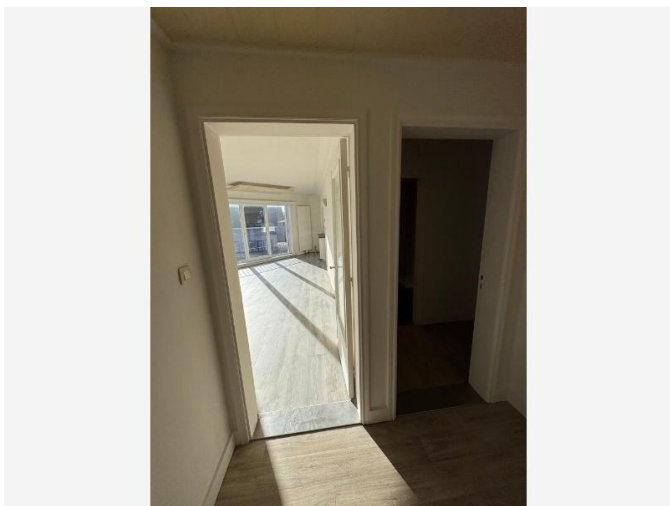
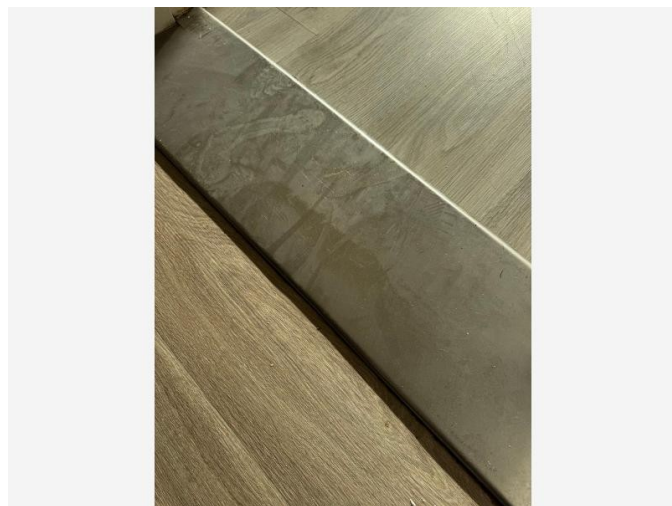
De dorpels zijn van natuursteen.

| Basis voor advies | De asbestdeskundige beoordeelt het materiaal als niet-asbestverdacht. |

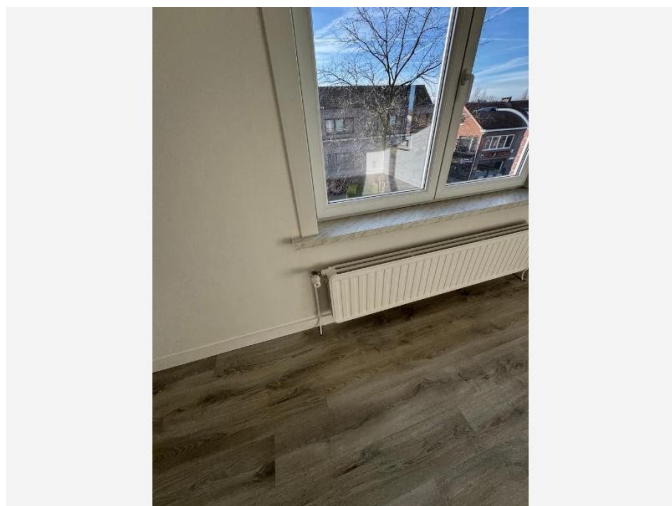
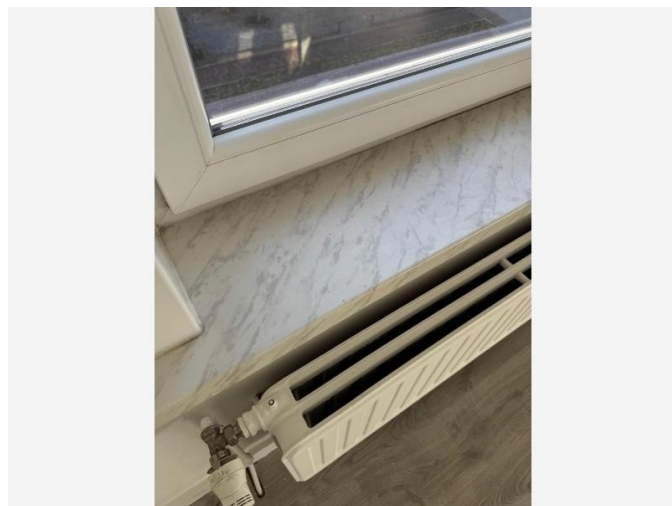
De vensterbanken zijn van natuursteen.

| Basis voor advies | De asbestdeskundige beoordeelt het materiaal als niet-asbestverdacht. |

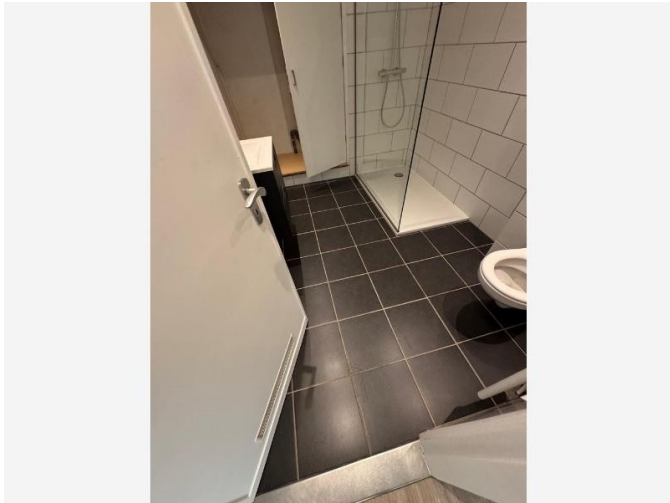
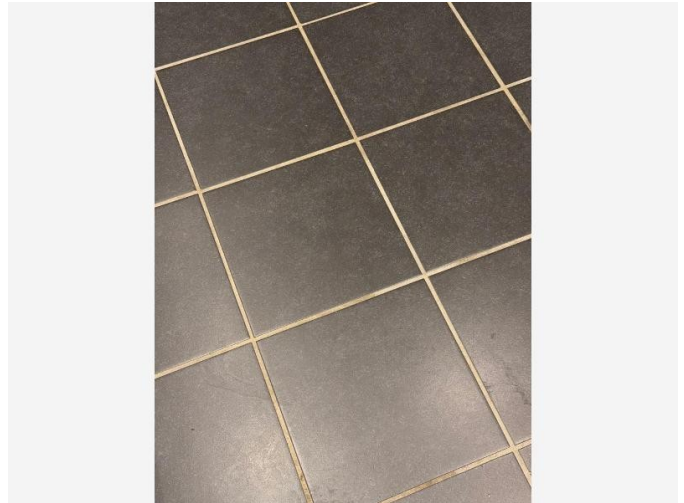
Staalname zonder uitbreiding naar een destructief onderzoek is niet mogelijk. Laat de tegels onderzoeken bij werken.

| Basis voor advies | Beoordeling op basis van expertise, zonder een vaststelling door de asbestdeskundige. |

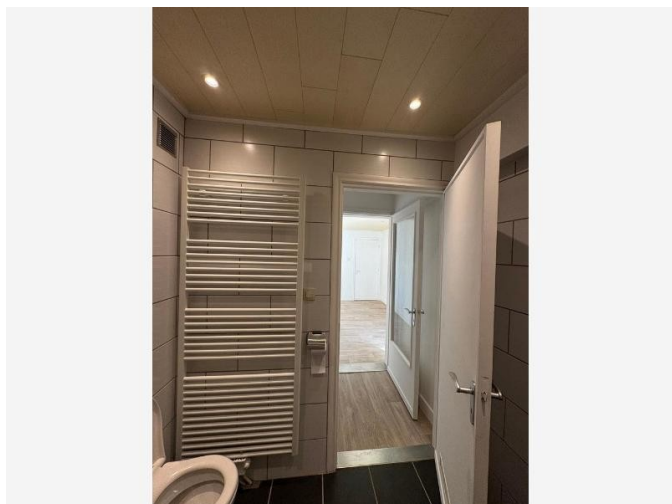
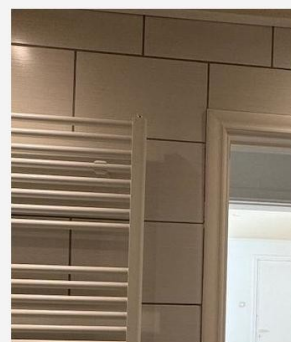
Binnenwanden en/of plafonds afgewerkt met een intacte laag faiencetegels zonder zichtbare beschadigingen. Inspectie van de onderliggende lijmlaag of tegels zelf is niet mogelijk zonder uitbreiding naar een destructief onderzoek.

| Basis voor advies | Beoordeling op basis van expertise, zonder een vaststelling door de asbestdeskundige. |

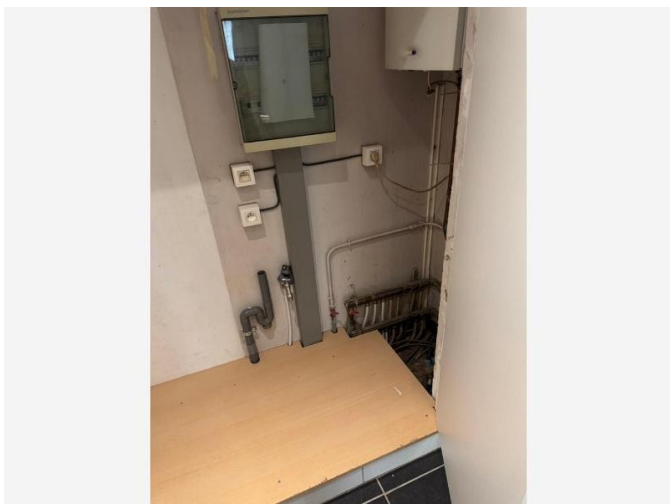
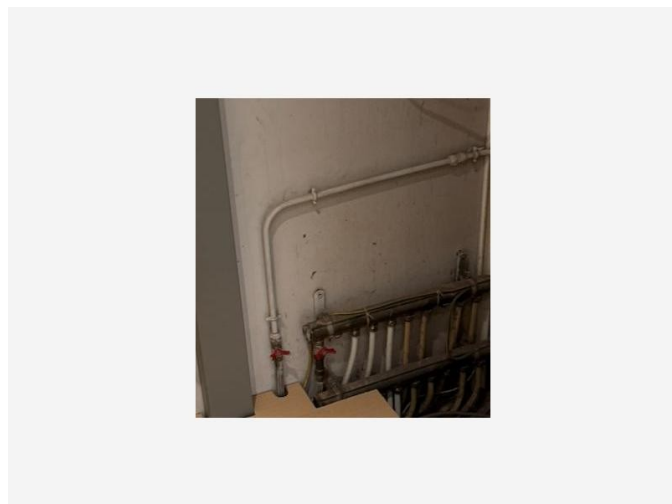
## Fiche 5: Pleisterwerk wanden

Geen asbest

| # | Type | Referentie | Resultaat |
|---|---|---|---|
| 5.1 | Mengmonster | 0.01 | Geen asbest |

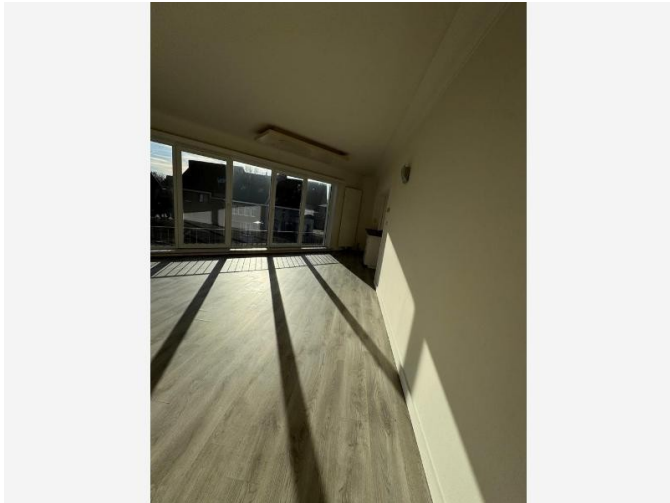
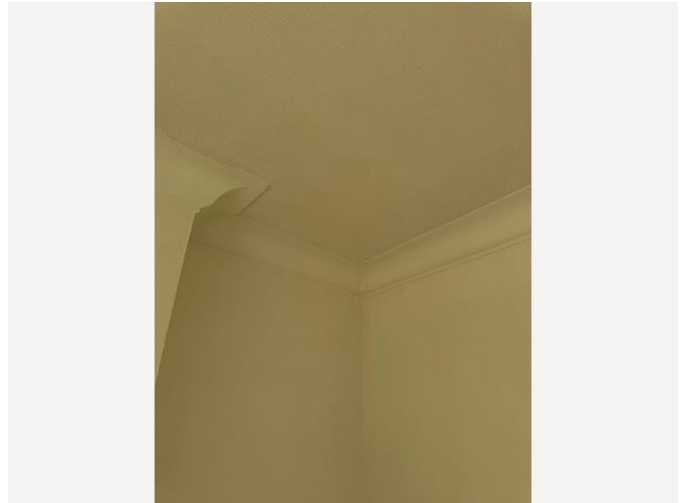
## Fiche 6: Pleisterwerk plafonds

Geen asbest

| # | Type | Referentie | Resultaat |
|---|---|---|---|
| 6.1 | Mengmonster | 0.02 | Geen asbest |

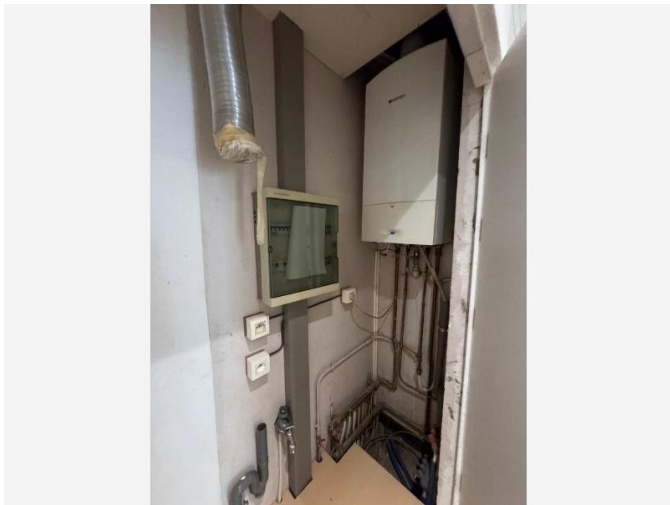
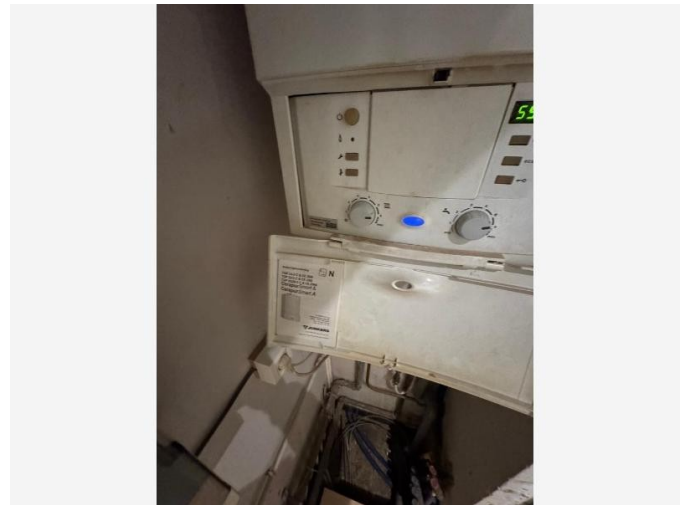
### Fiche 7: CV-ketel (niet verdacht)

| Beschrijving | Notitie | Terug te vinden op plannen |
|---|---|---|
| Fiche 7: CV-ketel (niet verdacht) | De CV-ketel (dichtingen, isolerend materiaal) is niet asbestverdacht. | - |
