Asbestinventarisatetest

Bredestraat 199/B4, 2620 Hemiksem

Attestnummer : 20260518-000221.000

Uitgegeven op : 18.05.2026

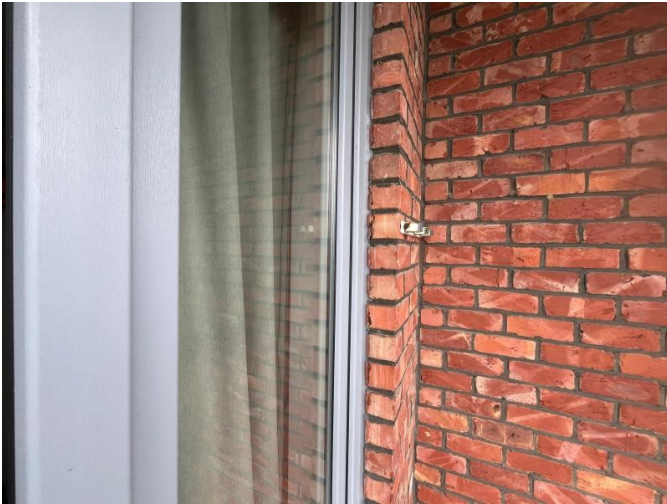
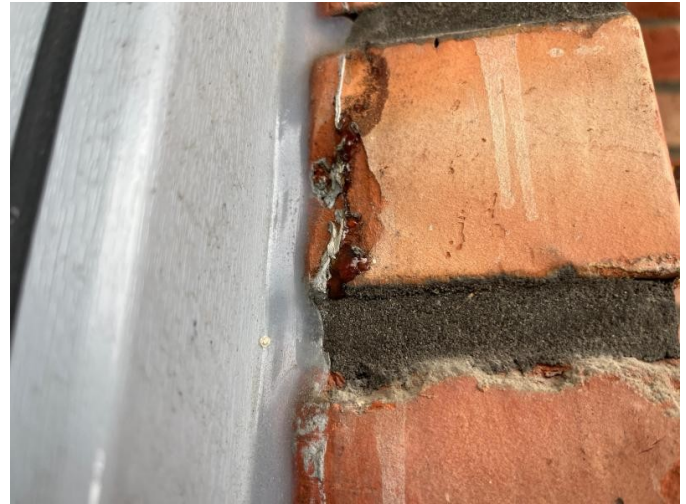
Het asbestmateriaal valt onder de mijlpaal van 2040.

Eindbeoordeling materiaalrisico	Laag materiaalrisico en/of verlaagde kans op vezelvrijgave
---------------------------------	--

Gebondenheid	Categorie 1: hechtgebonden in oorsprong
Asbestsoort (vezeltype)	Alleen chrysotiel aanwezig
Asbestconcentratie	Laag (< 50%)
Afschermingsgraad van het gehele materiaal	Geheel of deels vrij aan de buitenlucht, maar geen contact met binnenlucht
Toestand van het materiaal	Licht beschadigd, licht verweerd. Intacte calciumsilicaatplaat of materiaal met categorie 3-gebondenheid

#	Type	Referentie	Resultaat
1.1	Puntmonster	M05	Chrysotiel

Beschrijving	Mastiek/kit tussen muur en profiel buiten
Omgeving	Buiten
Primaire drager	Wandopening verticaal (raam, deur, ...)
Asbestmateriaal	In-situ afwerkingslagen - Pasta, stopverf, voegsel, stopsel, vulsel, mastiek, kitten, ...
Bindmiddel van asbestmateriaal	Kitten, mastiek, pasta
Gebondenheid op basis van bindmiddel	Hecht
Hoeveelheid (gewicht - aantal)	<ul style="list-style-type: none">• 1,00 kg - 1 stuk
Totaal gewicht	1,00 kg
Eenvoudig bereikbaar	Ja
Bevestigingswijze	<ul style="list-style-type: none">• Verlijmd, ingegoten, versmeerd
Identificatiemethode	Een monstername door de asbestdeskundige met laboanalyse door een asbestlabo.
Destructieve handeling voor identificatie	Nee
Opmerking	<p>De raamopeningen zijn afgekit met nieuwe silicone. Deze is niet verdacht. Echter zijn er op diverse plaatsen nog restanten over van de oudere kit.</p> <p>Het puntstaal is genomen van meerdere plaatsen in de raam/deuropening om een volwaardig staal te bekomen.</p> <p>De hoeveelheid is een schatting.</p>

- Zorg voor een veilig beheer. Vermijd het beschadigen van het asbestmateriaal. Controleer de toestand jaarlijks op wijzigingen.

- Eenvoudige handelingen: mag via doe-het-zelf of door werknemer(s) met opleidingsattest eenvoudige handelingen
Bij het uitvoeren van eenvoudige handelingen, zoals toegestaan via doe-het-zelfmethoden of door werknemers met een opleidingsattest, is het gebruik van de juiste persoonlijke beschermingsmiddelen (PBM's) verplicht om blootstelling aan asbestvezels te voorkomen. Wij adviseren echter om asbest te laten verwijderen door een werknemer met opleidingscertificaat. Maar het is ook toegestaan via de doe-het-zelfmethode, mits de juiste voorzorgsmaatregelen en PBM's in acht worden genomen. De te gebruiken PBM's zijn:
 - FFP3-mondmasker of halfgelaatsmasker met P3 filter
 - wegwercoverall (Tyvek CATIII, type 5 en 6)
 - afwasbaar schoeisel

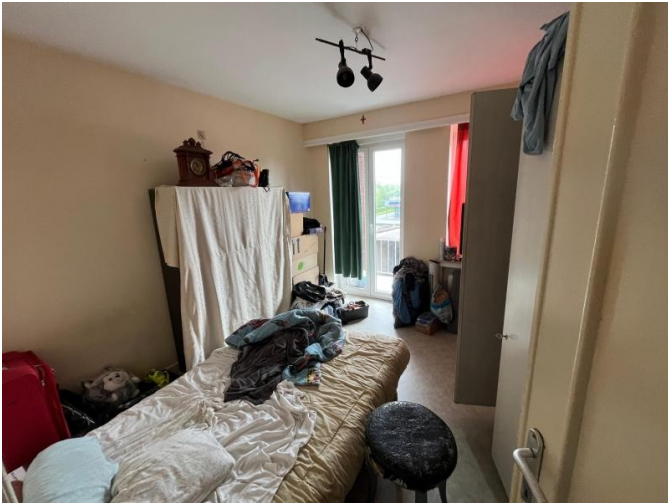
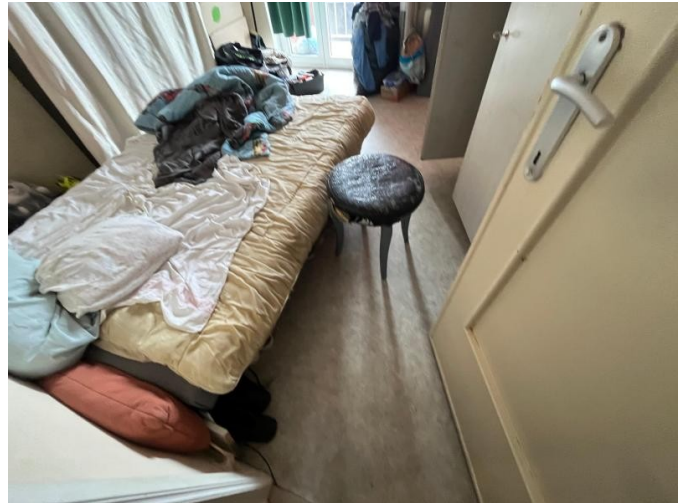
De aanwezige vloerbedekking is niet asbestverdacht. De onderliggende laag was echter niet inspecteerbaar zonder destructie tijdens de inspectie. Mogelijk is de onderliggende laag asbestverdacht.

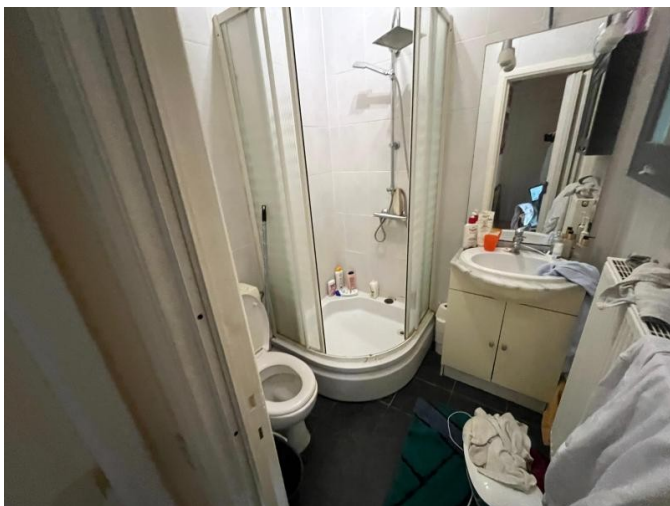
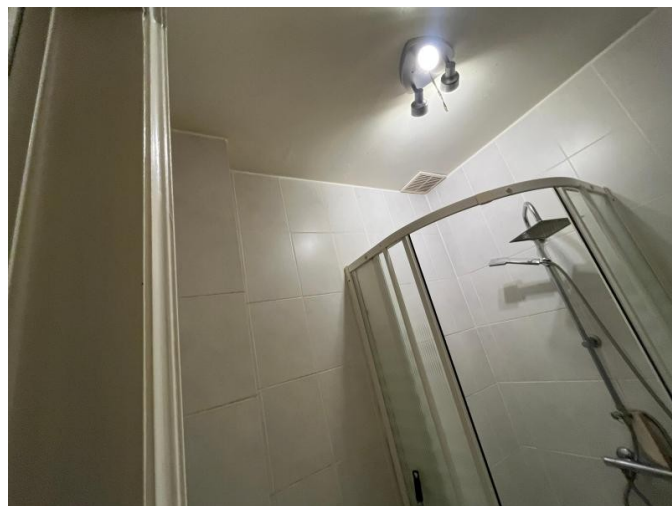
Op moment van de inspectie kon niet worden nagegaan of de tegellijn achter de muurtegels/plinten asbestverdacht is. Bij renovatie of verwijdering van de tegels dient het materiaal te worden geanalyseerd voor de werken van start gaan.

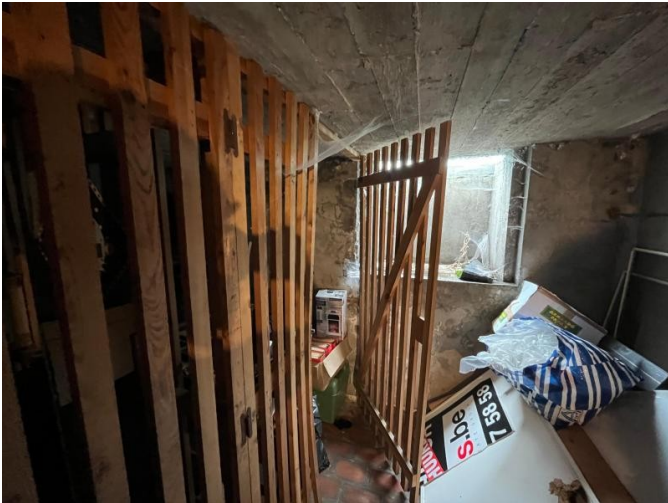
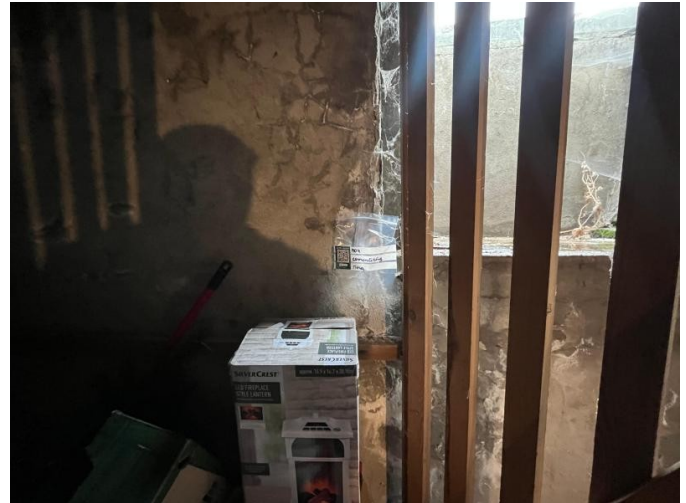
Fiche 4: Cementering kelder muren

#	Type	Referentie	Resultaat
4.1	Mengmonster	M04	Geen asbest

Beschrijving	Cementering kelder muren
Omgeving	Binnen
Primaire drager	Binnenwand
Bindmiddel van materiaal	Cement
Gebondenheid op basis van bindmiddel	Hecht
Hoeveelheid (oppervlakte - dikte - aantal)	• 10,00 m ² - 1,00 cm - 1 stuk
Totaal volume	0,10 m ³
Identificatiemethode	Een monstername door de asbestdeskundige met laboanalyse door een asbestlabo.
Destructieve handeling voor identificatie	Nee
Opmerking	De hoeveelheid betreft een schatting.

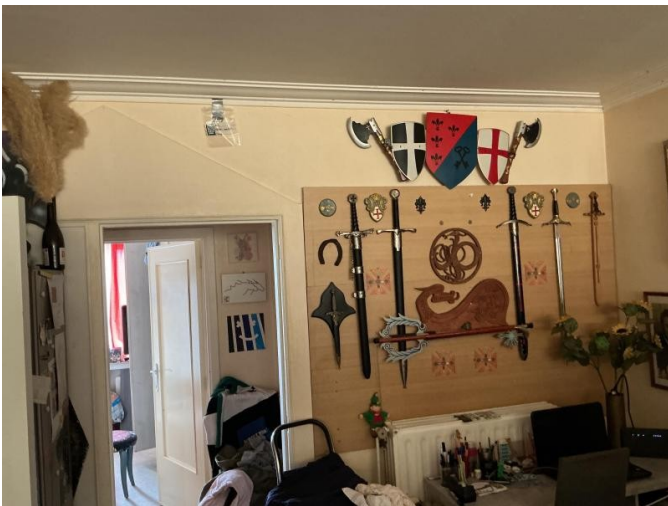
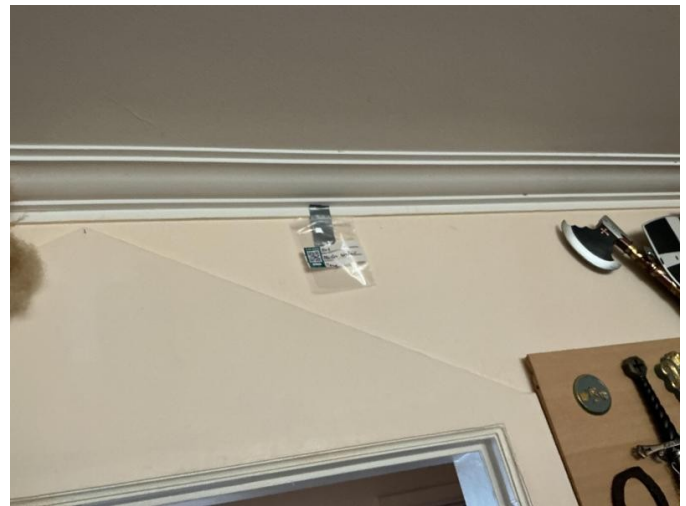
#	Type	Referentie	Resultaat
5.1	Mengmonster	M03	Geen asbest

Beschrijving	Pleisterwerk sierlijsten leefruimte
Omgeving	Binnen
Primaire drager	Plafond
Bindmiddel van materiaal	Gips - kalk
Gebondenheid op basis van bindmiddel	Niet-hechtgebonden
Hoeveelheid (oppervlakte - dikte - aantal)	• 4,00 m ² - 2,00 cm - 1 stuk
Totaal volume	0,08 m ³
Identificatiemethode	Een monstername door de asbestdeskundige met laboanalyse door een asbestlabo.
Destructieve handeling voor identificatie	Nee
Opmerking	De hoeveelheid betreft een schatting Het materiaal werd bemonsterd op de volgende locaties: leefruimte Het materiaal op volgende verplichte locatie werd niet bemonsterd wegens: /

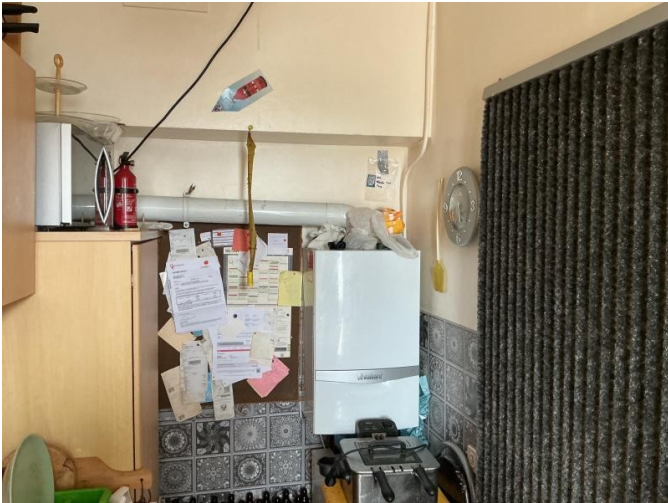
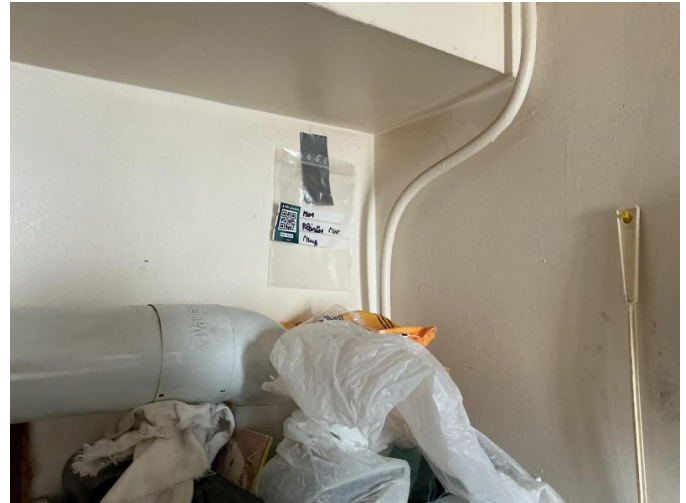
Fiche 6: Pleisterwerk wanden

#	Type	Referentie	Resultaat
6.1	Mengmonster	M01	Geen asbest

Beschrijving	Pleisterwerk wanden
Omgeving	Binnen
Primaire drager	Binnenwand
Bindmiddel van materiaal	Gips - kalk
Gebondenheid op basis van bindmiddel	Niet-hechtgebonden
Hoeveelheid (oppervlakte - dikte - aantal)	• 250,00 m ² - 1,00 cm - 1 stuk
Totaal volume	2,50 m ³
Identificatiemethode	Een monstername door de asbestdeskundige met laboanalyse door een asbestlabo.
Destructieve handeling voor identificatie	Nee
Opmerking	De hoeveelheid betreft een schatting. Het materiaal werd bemonsterd op de volgende locaties: Keuken (cv), berging Het materiaal op volgende verplichte locatie werd niet bemonsterd wegens: geen traphal

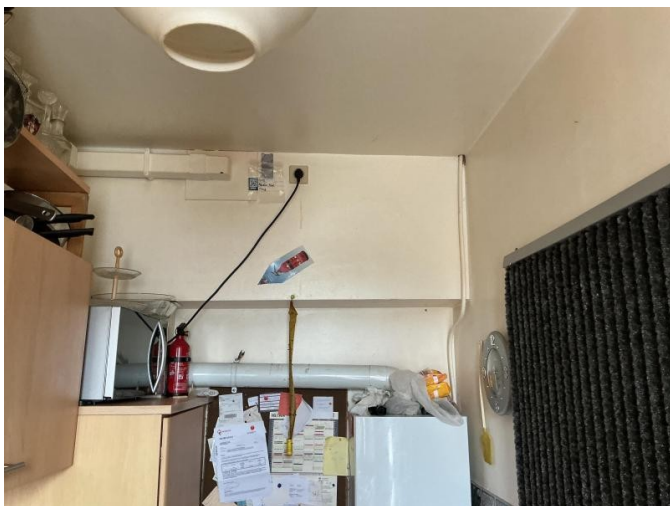
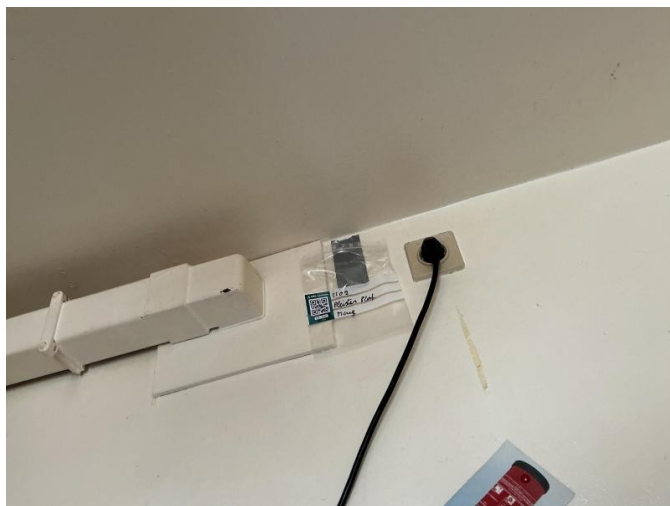
Fiche 7: Pleisterwerk plafonds

#	Type	Referentie	Resultaat
7.1	Mengmonster	M02	Geen asbest

Beschrijving	Pleisterwerk plafonds
Omgeving	Binnen
Primaire drager	Plafond
Bindmiddel van materiaal	Gips - kalk
Gebondenheid op basis van bindmiddel	Niet-hechtgebonden
Hoeveelheid (oppervlakte - dikte - aantal)	• 90,00 m ² - 1,00 cm - 1 stuk
Totaal volume	0,90 m ³
Identificatiemethode	Een monstername door de asbestdeskundige met laboanalyse door een asbestlabo.
Destructieve handeling voor identificatie	Nee
Opmerking	De hoeveelheid betreft een schatting Het materiaal werd bemonsterd op de volgende locaties: keuken (cv), slaapkamer Het materiaal op volgende verplichte locatie werd niet bemonsterd wegens: geen traphal

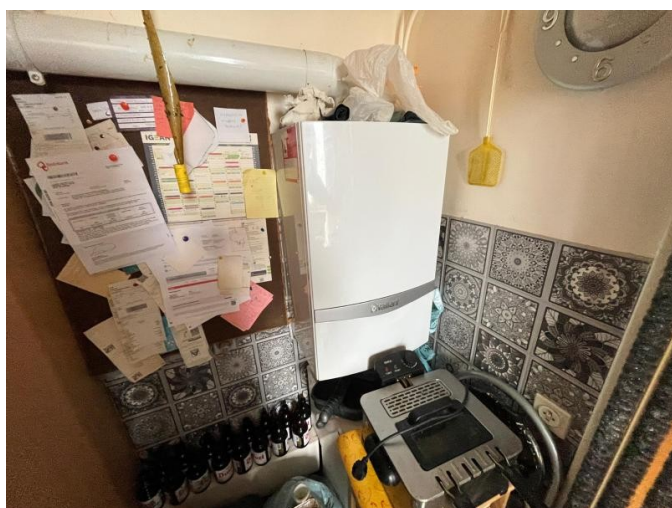
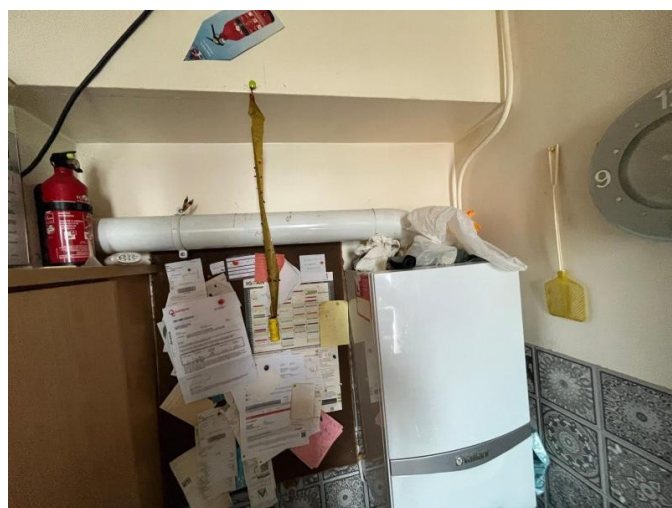
Beschrijving	Notitie	Terug te vinden op plannen
Fiche 8: Rookgaskanalen - niet verdacht	De materialen van rookgaskanalen zijn niet asbest verdacht.	Plan 1.1: Appartement bus 4
Fiche 9: Materialen aan de stookketel(dichtingen, isol mat,...) niet verdacht	De materialen aan de stookketel (dichtingen, isolerend materiaal,...) zijn niet asbest verdacht.	Plan 1.1: Appartement bus 4

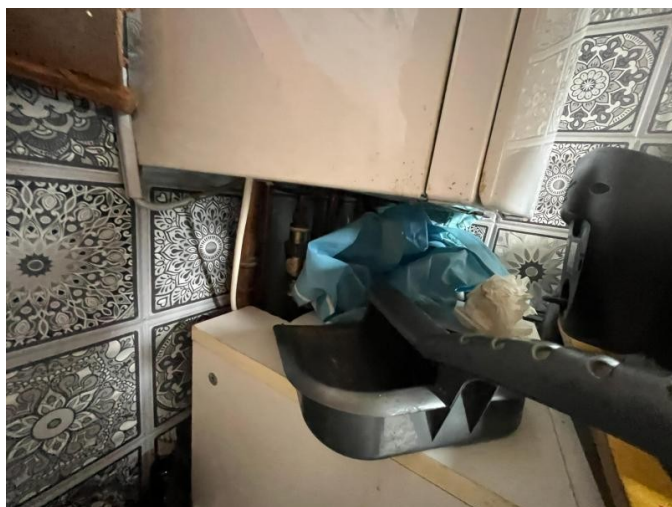
Beschrijving	Notitie	Terug te vinden op plannen
Fiche 10: Leidingisolatie - niet aanwezig	Geen leidingisolatie aanwezig.	-
Fiche 11: Dakbedekking - gemeenschappelijke delen		-
Fiche 12: Liftinfrastructuur - niet aanwezig		-
Fiche 13: Onderdak- niet aanwezig	Geen asbestverdachte materialen onder de dakbedekking (onderdak,...) aanwezig.	-
