# Asbestinventarisatetest

Provinciesteenweg 279D, 2530 Boechout

Attestnummer : **20250311-000231.001**

Uitgegeven op : **11.03.2025**

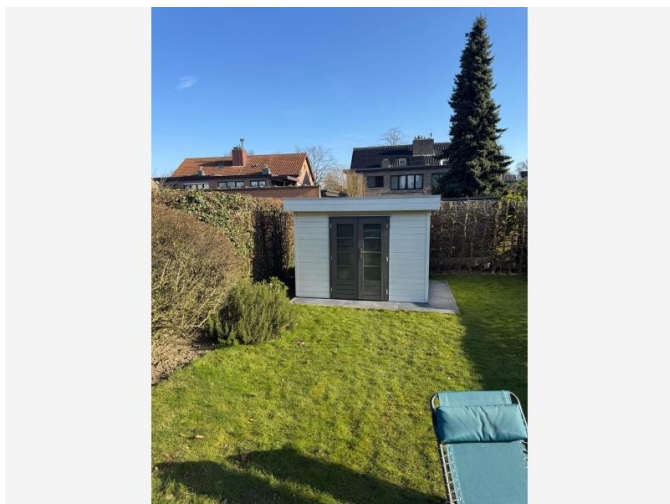
Situeringsfoto

### Uitgesloten van inspectie

**Bouwjaar:** 2022

*Constructies gebouwd vanaf 2001 moeten niet onderzocht worden*

| Opmerking | Er werd tijdens het plaatsbezoek een factuur voorgelegd van het tuinhuis dat in 2022 werd aangekocht. |

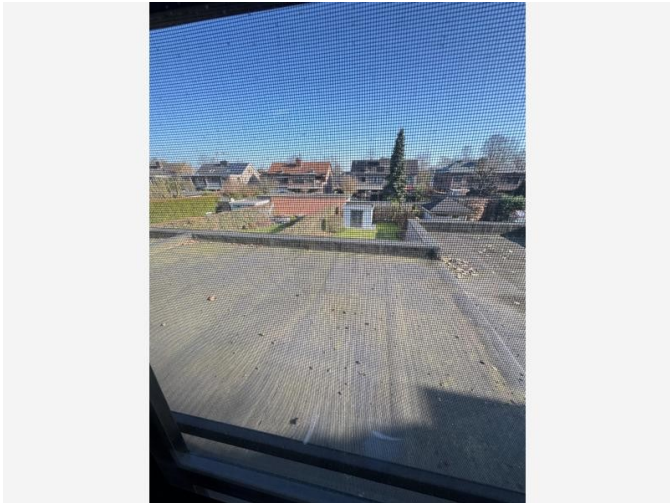
Vrije foto

Tijdens de rondgang werd er roofing vastgesteld op het stuk plat dak, er waren facturen aanwezig van een dakwerker dat er een nieuwe laag roofing werd aangebracht. Het is echter wel onduidelijk of de oude roofing werd verwijderd, bij afbraak dient er een destructief onderzoek uitgevoerd te worden om dit te kunnen vaststellen, mogelijks zijn er bijkomende staalnames nodig.

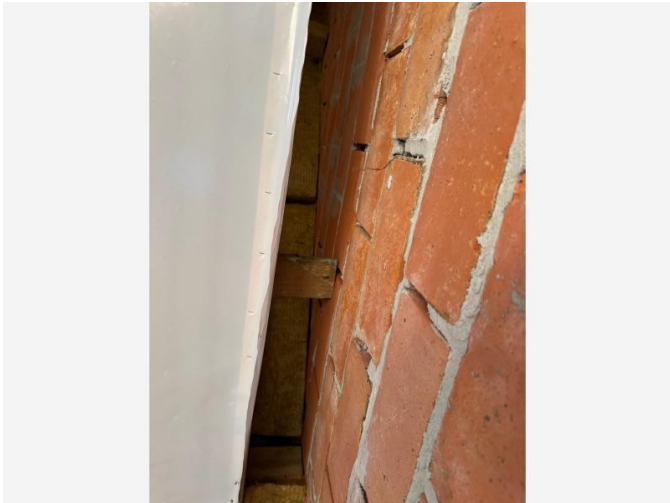
Vrije foto

Tijdens het onderzoek en de controle van het onderdak hebben we vastgesteld dat het uit een niet-asbestverdacht doek/zeil bestaat.

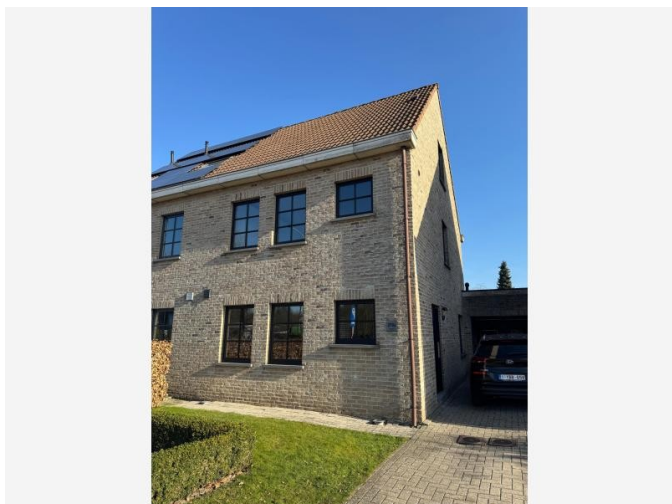
Vrije foto

Tijdens dit niet-destructief onderzoek kan het zijn dat sommige asbestmaterialen niet vastgesteld konden worden door het feit dat ze niet zichtbaar waren.

- In en op de oude schoorsteen is er een reële kans om asbesttoepassingen terug te vinden.
- Onder nieuwe vloeren (laminaat, parket, tegel, gietvloer, ...) kan het zijn dat er zich oude tegels en/of tegellijm bevinden die asbesthoudend zijn.
- Achter oude tegels in hal, keuken, badkamer, ... is het mogelijk dat er zich nog oude asbestlijmresten bevinden.
- Toepassingen die ingekapseld of weggewerkt zitten achter valse wanden, vloeren, plafond, zijn onmogelijk te vinden zonder een destructief onderzoek uit te voeren.
- ...

Bij afbraak dient er een destructief onderzoek uitgevoerd te worden om al deze materialen te kunnen vaststellen.

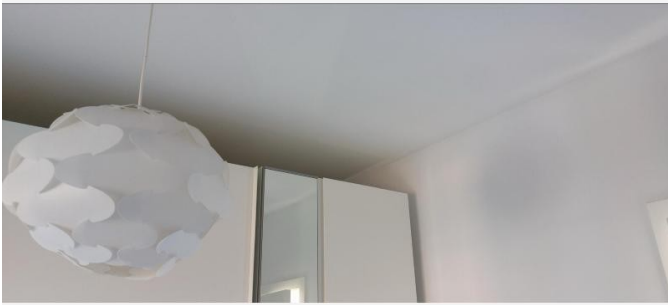
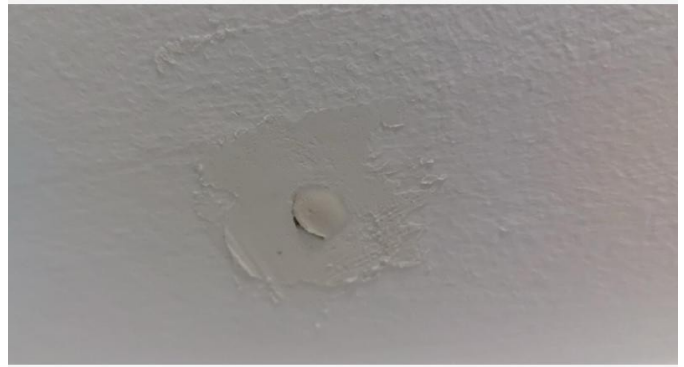
## Fiche 5: Pleisterwerk plafonds

### Conclusie

Geen asbest

| # | Type | Referentie | Resultaat |
|---|---|---|---|
| 5.1 | Mengmonster | M02 | Geen asbest |

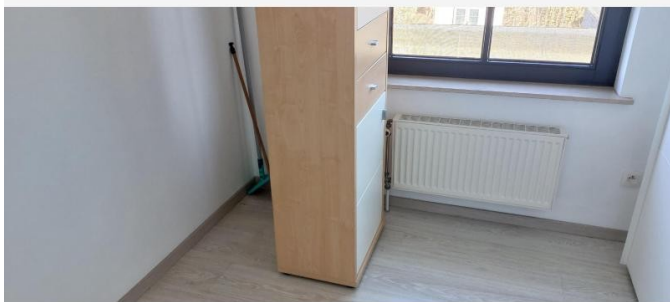
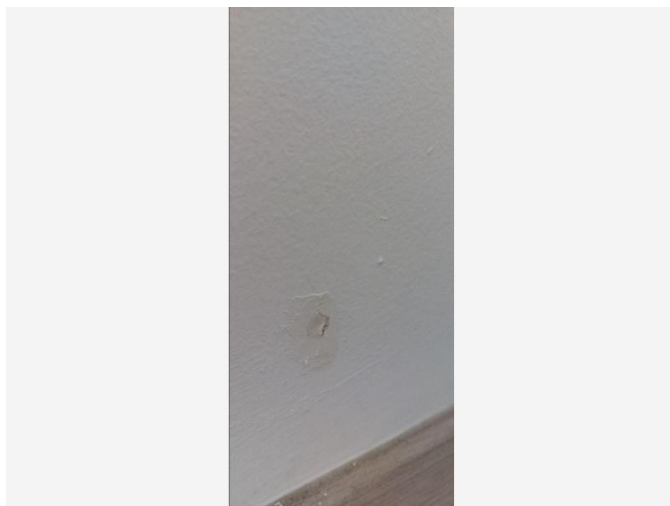
## Fiche 6: Pleisterwerk muren

### Conclusie

Geen asbest

| # | Type | Referentie | Resultaat |
|---|---|---|---|
| 6.1 | Mengmonster | M01 | Geen asbest |
