# Asbestinventarisatetest

Molenlei 26, 2530 Boechout

Attestnummer : 20250528-000189.000

**Niet-asbestveilig**

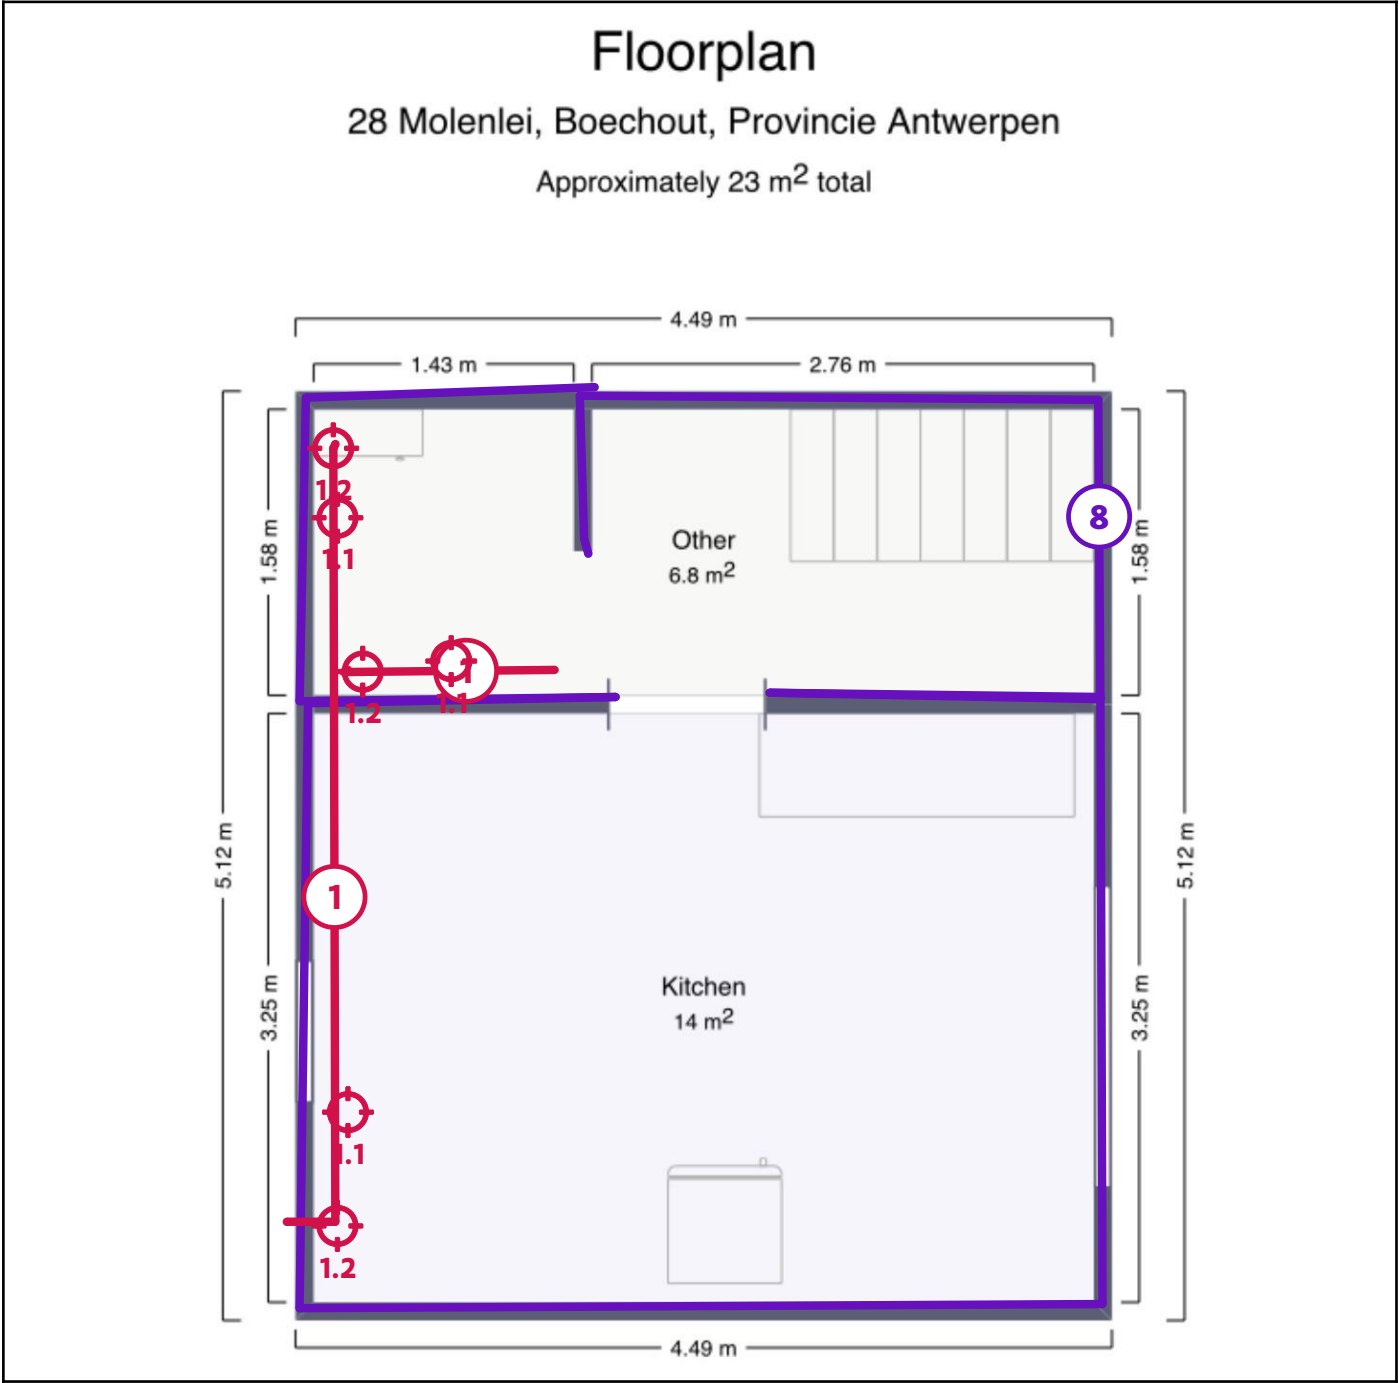
Plan 1.1: KELDER

| Beschrijving | Type | Actie |
|---|---|---|
| 1. Leidingisolatie (kelder) | Asbestmateriaal | Dringend verwijderen |

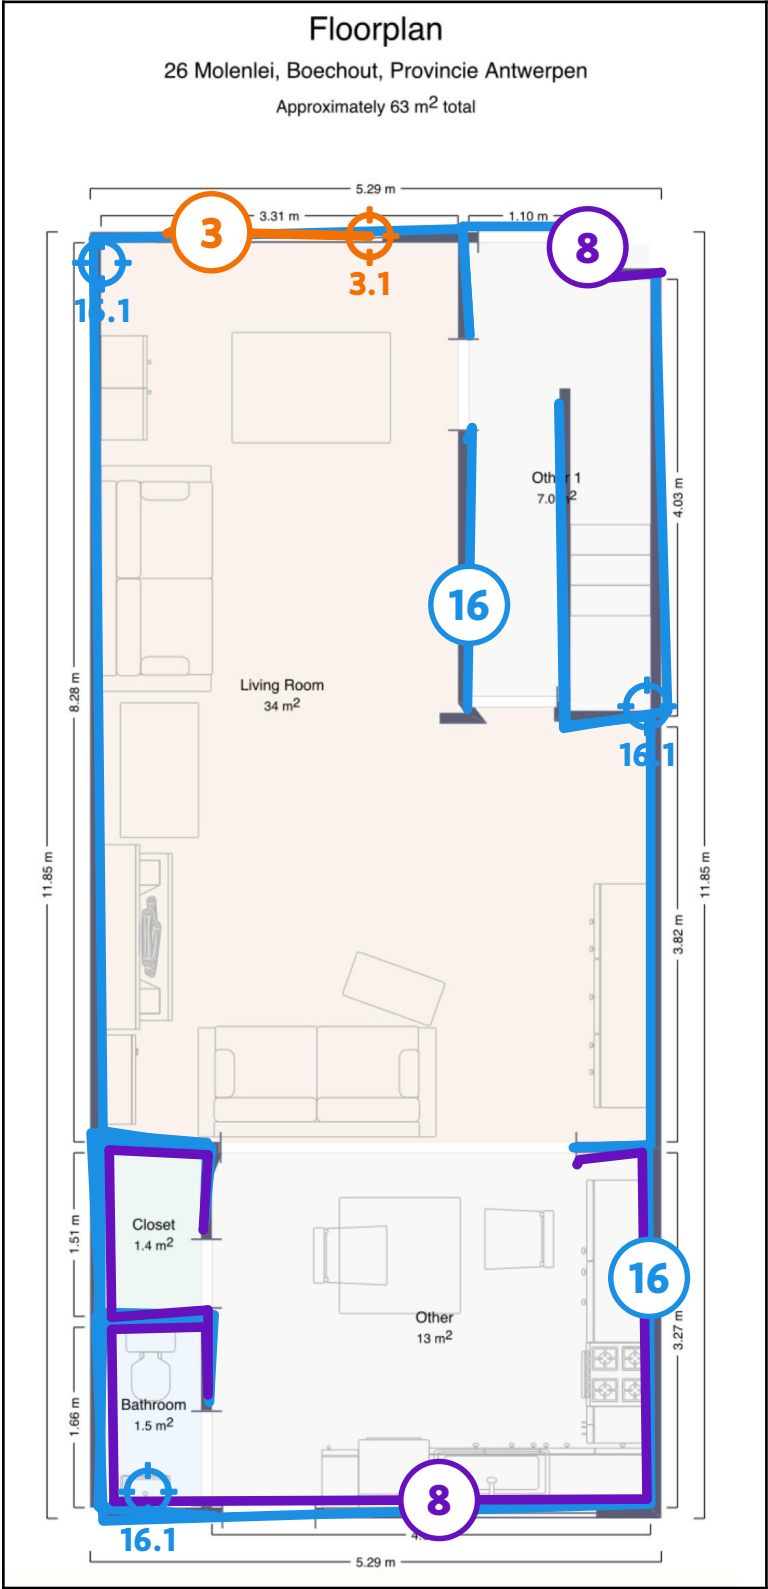
# Plan 1.4: GELIJKVLOERS

| 3. Mastiek ramen | Asbestmateriaal | <a href="#">Verwijderen</a> |

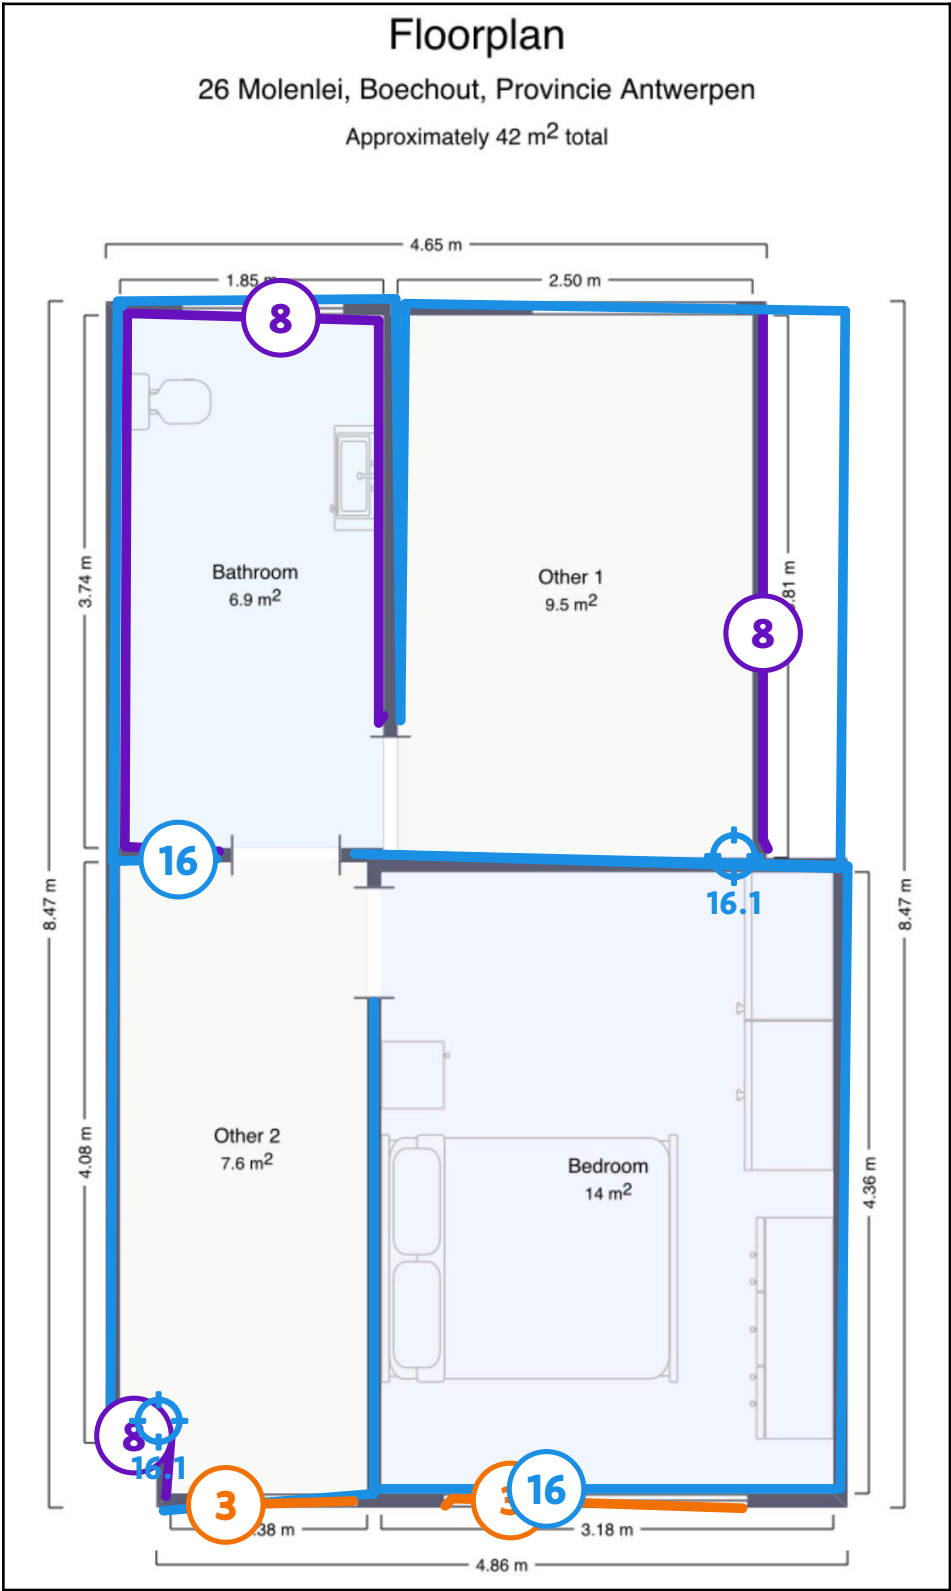
Plan 1.7: 1STE VERDIEPING

| 3. Mastiek ramen | Asbestmateriaal | <a href="#">Verwijderen</a> |

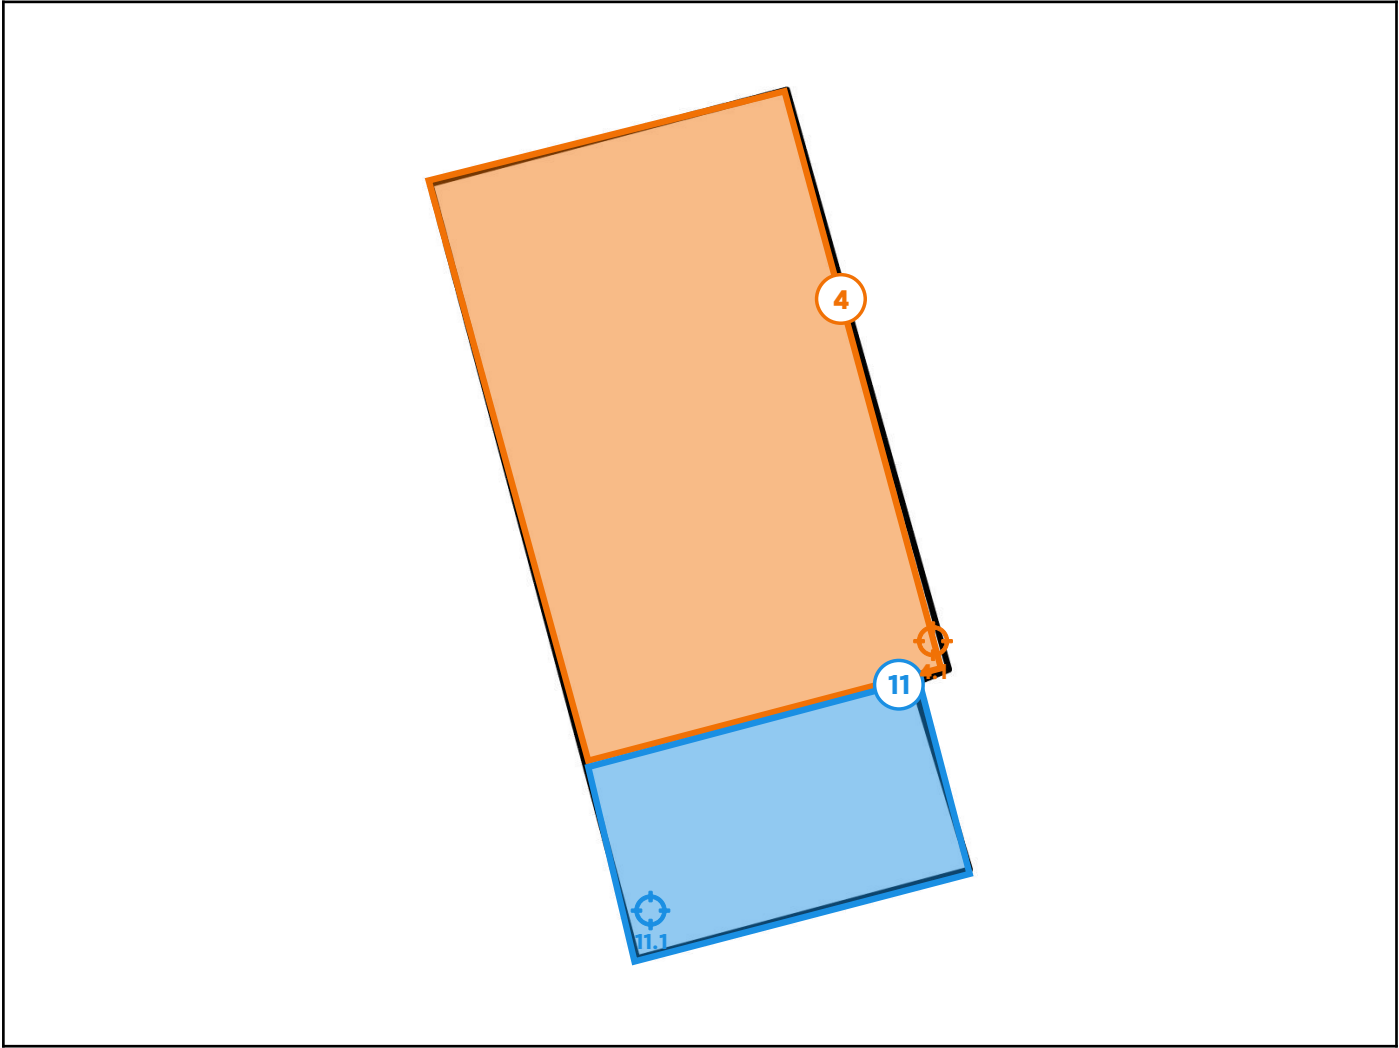
# Plan 1.10: Daken

| Beschrijving | Type | Actie |
|---|---|---|
| 4. Dak leien (schuin dak) | Asbestmateriaal | Verwijderen |

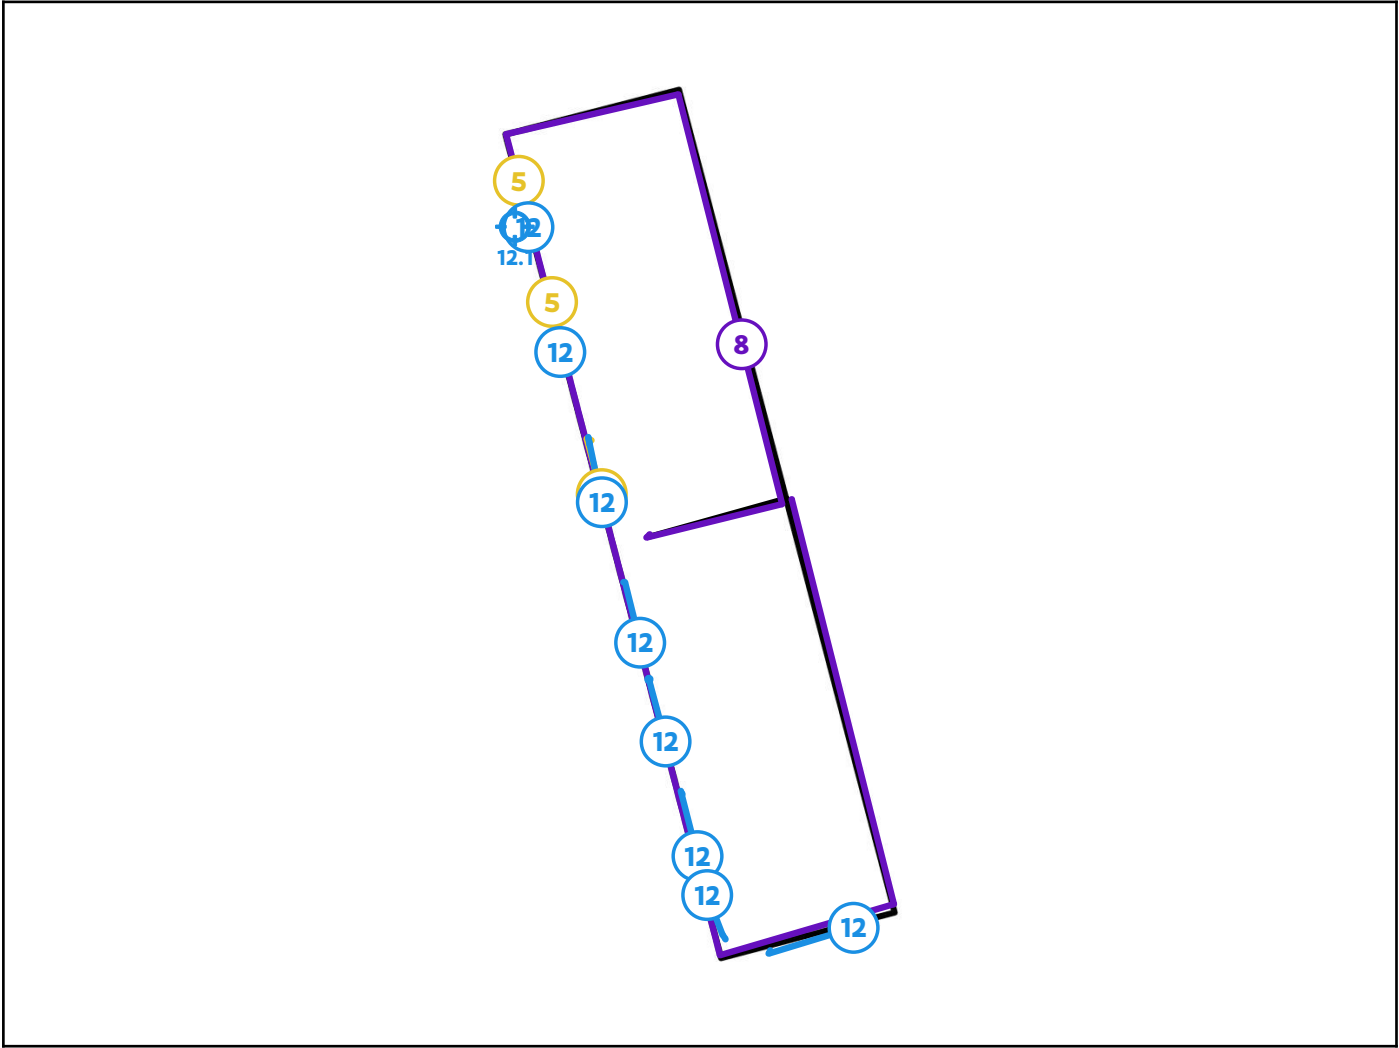
# Plan 2.1: Koterij

| Beschrijving | Type | Actie |
|---|---|---|
| 5. Asbestverdacht vensterbank | Asbestmateriaal | Zorgvuldig beheren |

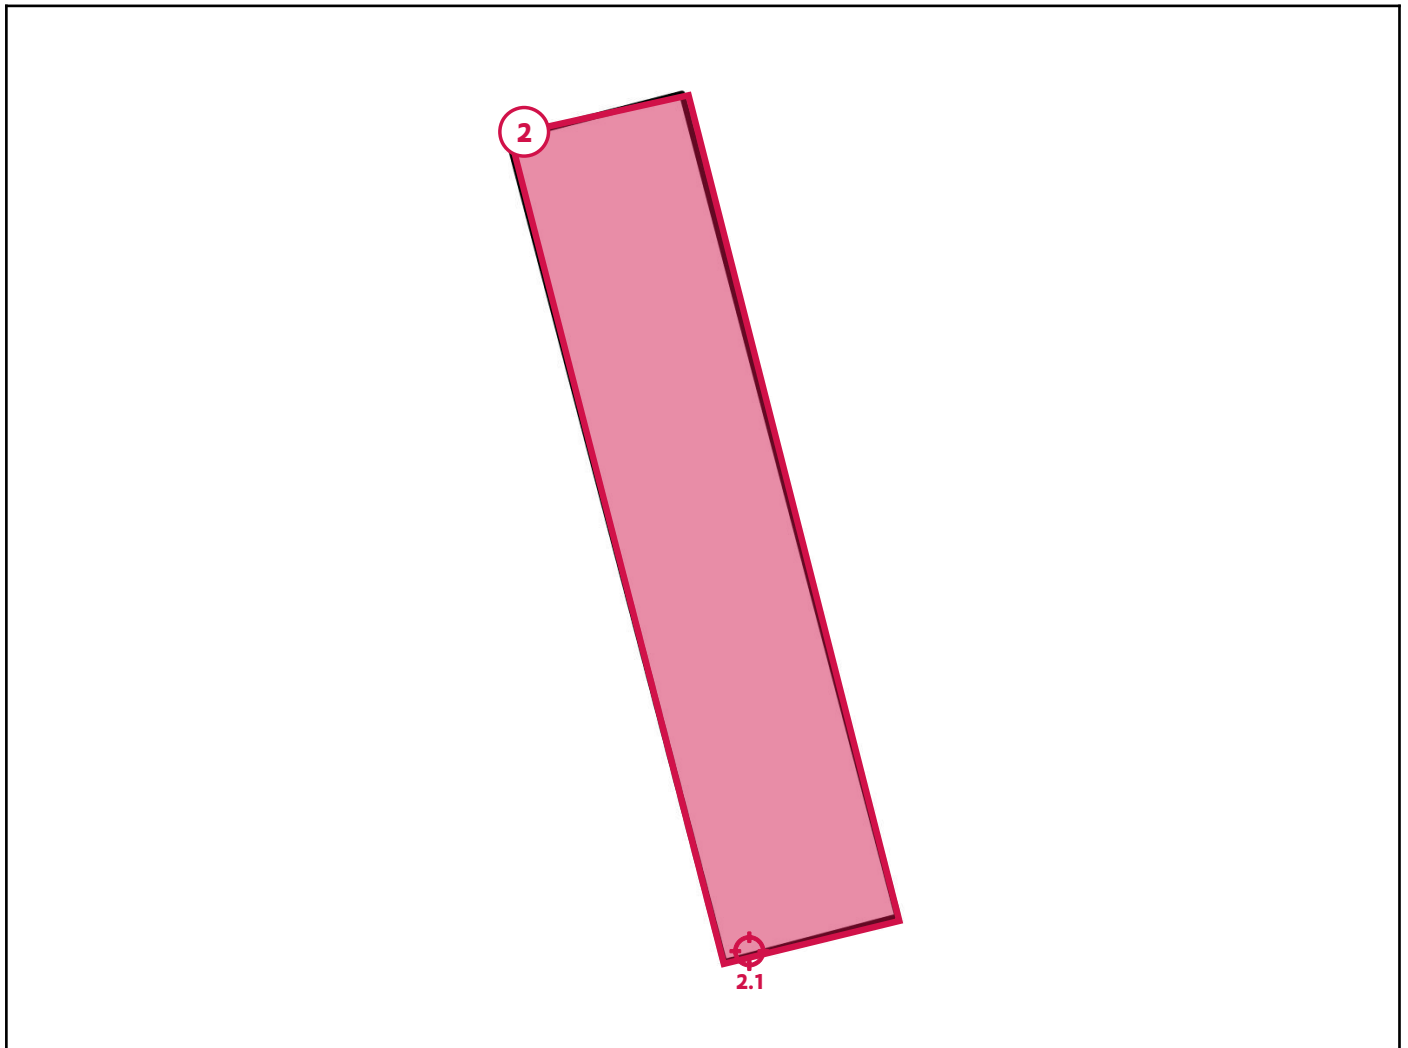
## Plan 2.4: Dak koterij

| Beschrijving | Type | Actie |
|---|---|---|
| 2. Golfplaten dak (koterij) | Asbestmateriaal | Dringend verwijderen |

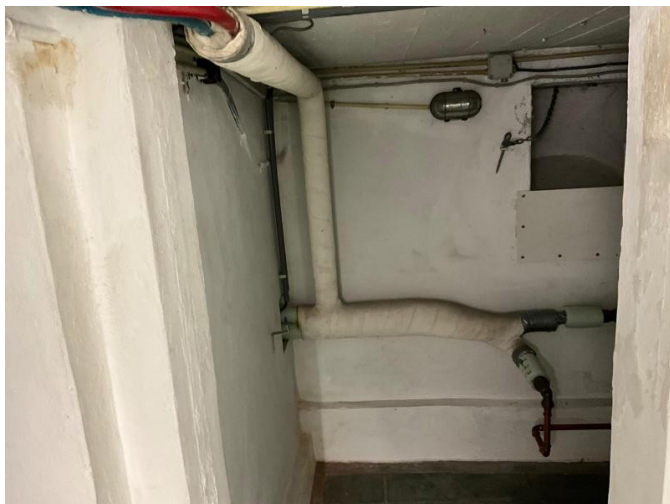
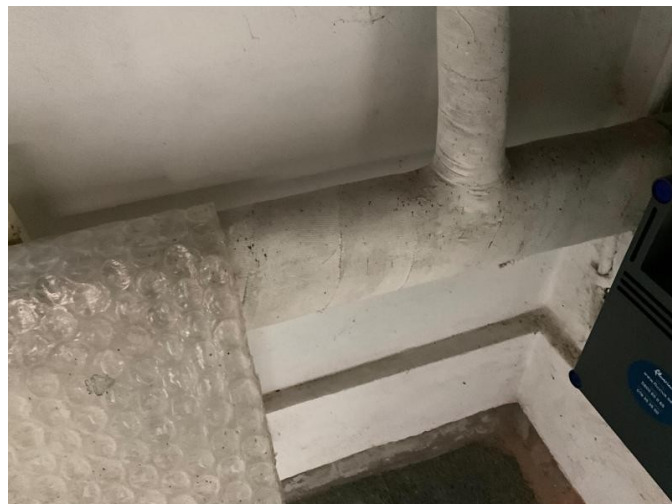
Het asbestmateriaal valt onder de mijlpaal van 2034.

**Dringend verwijderen**

| Eindbeoordeling materiaalarisico | Hoog materiaalarisico en/of hoge kans op vezelvrijgave |

| Gebondenheid | Categorie 3: niet-hechtgebonden met weinig of geen matrix |
| Asbestsoort (vezeltype) | Alleen chrysotiel |
| Asbestconcentratie | Hoog ( $\geq 50\%$ ) |
| Toestand van het materiaal | Matig beschadigd, matig verweerd |

| # | Type | Referentie | Resultaat |
|---|---|---|---|
| 1.1 | Mengmonster | PU8 - Rechte stukken | Chrysotiel |
| 1.2 | Mengmonster | PU9 - Bochten | Chrysotiel |

| Beschrijving | Leidingisolatie (kelder) |

- Verwijder dit asbestmateriaal zo snel mogelijk. Volg de toestand goed op.

- Hermetische zone (erkend asbestverwijderaar)  
Het verwijderen van deze toepassing kan leiden tot (hogel)stofconcentratie.

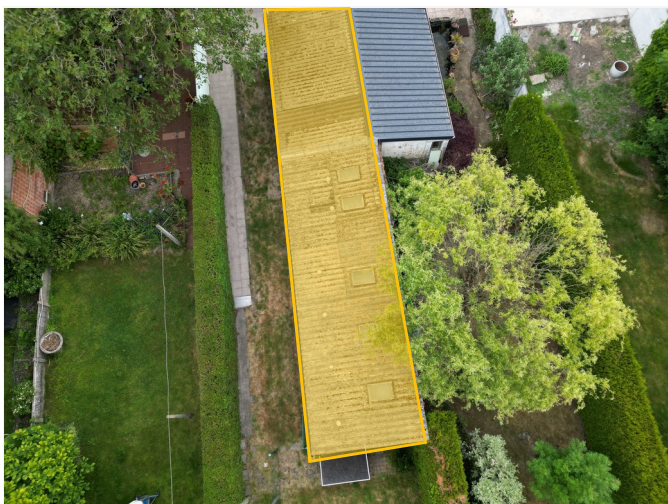
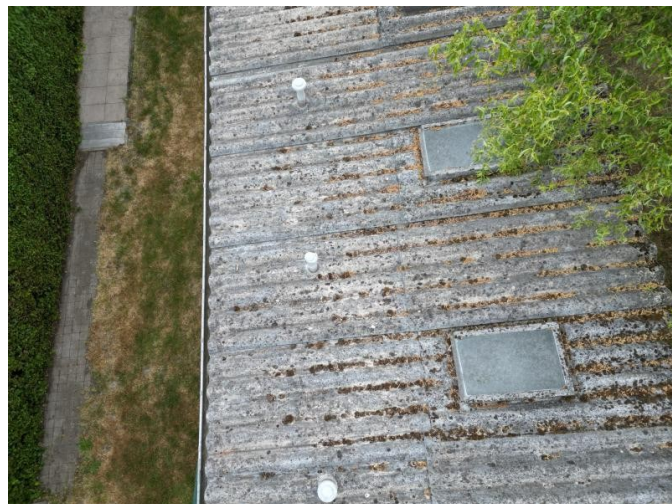
Het asbestmateriaal valt onder de mijlpaal van 2034.

**Dringend verwijderen**

| Eindbeoordeling materiaalisico | Hoog materiaalisico en/of hoge kans op vezelvrijgave |

| Gebondenheid | Categorie 1: hechtgebonden in oorsprong |
| Asbestsoort (vezeltype) | Crocidoliet aanwezig |
| Toestand van het materiaal | Zwaar beschadigd, zwaar verweerd |

| # | Type | Referentie | Resultaat |
|---|---|---|---|
| 2.1 | Puntmonster | PU4 | Crocidoliet, Chrysotiel |

| Beschrijving | Golfplaten dak (koterij) |

- Verwijder dit asbestmateriaal zo snel mogelijk. Volg de toestand goed op.

- Eenvoudige handelingen: mag via doe-het-zelf of door werknemer(s) met opleidingsattest eenvoudige handelingen  
Het verwijderen van deze toepassing kan leiden tot (hoge) stofconcentratie.
- Eenvoudige handelingen: enkel door erkend asbestverwijderaar  
Het verwijderen van deze toepassing kan leiden tot (hoge) stofconcentratie.

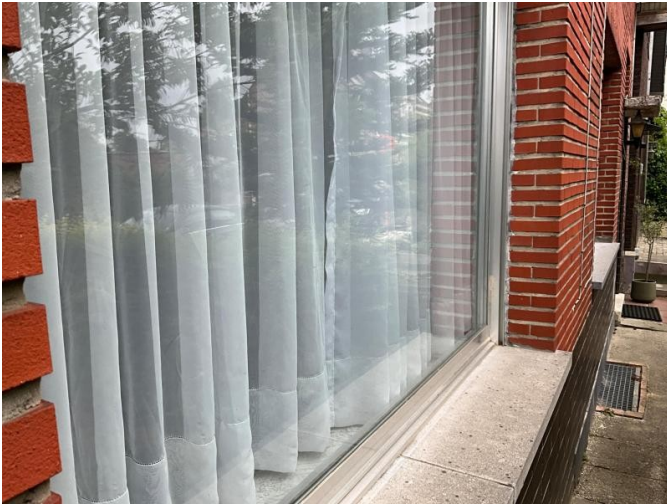
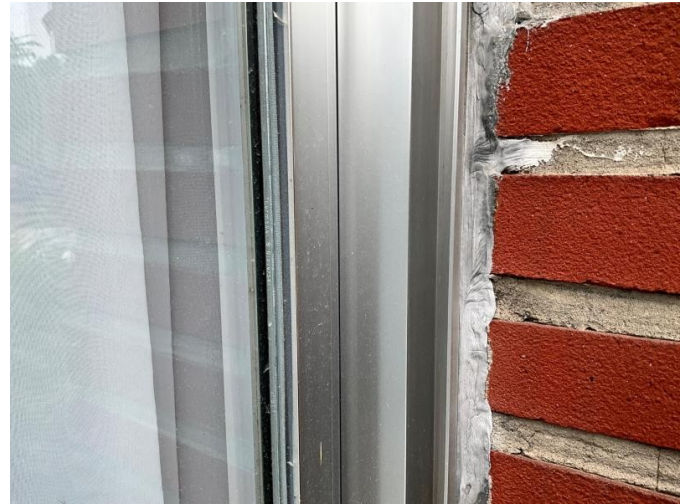
Het asbestmateriaal valt onder de mijlpaal van 2040.

Verwijderen

| Eindbeoordeling materiaalarisico | Verhoogd materiaalarisico en/of verhoogde kans op vezelvrijgave |

| Asbestsoort (vezeltype) | Alleen chrysotiel |
| Toestand van het materiaal | Matig beschadigd, matig verweerd |

| # | Type | Referentie | Resultaat |
|---|---|---|---|
| 3.1 | Puntmonster | PU1 | Chrysotiel |

| Beschrijving | Mastiek ramen |

- Verwijder dit asbestmateriaal zo snel mogelijk. Volg de toestand goed op.

- Eenvoudige handelingen: mag via doe-het-zelf of door werknemer(s) met opleidingsattest eenvoudige handelingen  
Het verwijderen van deze toepassing zal niet leiden tot (hoge) stofconcentratie.

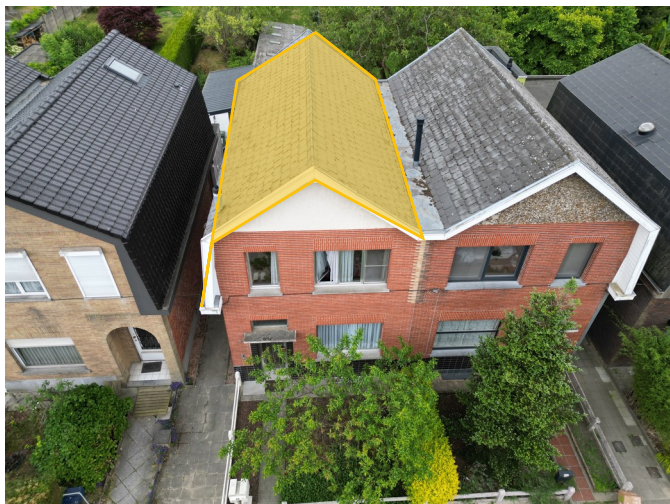
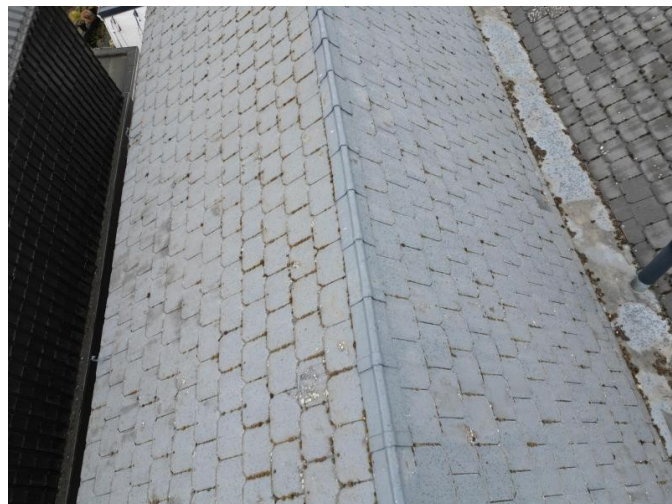
Het asbestmateriaal valt onder de mijlpaal van 2040.

Verwijderen

- Zorg voor een veilig beheer. Vermijd het beschadigen van het asbestmateriaal. Controleer de toestand jaarlijks op wijzigingen.
- Verwijder dit asbestmateriaal zo snel mogelijk. Volg de toestand goed op.

- Eenvoudige handelingen: enkel door erkend asbestverwijderaar  
Het verwijderen van deze toepassing kan leiden tot (hoge) stofconcentratie.

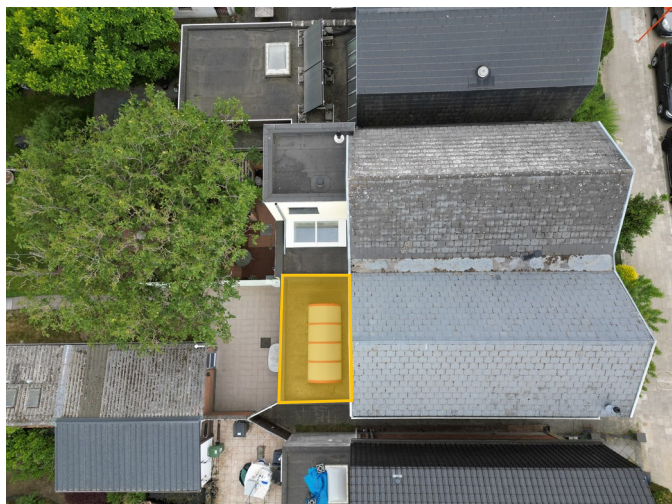
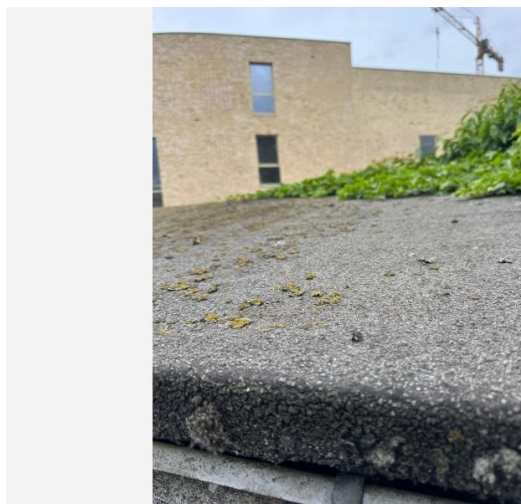
## Fiche 11: Roofing (hoofdgebouw plat dak keuken)

Geen asbest

| Opmerking | De puntstaal van de roofing is niet representatief voor de gehele dakbedekking. Staalname tot op de primaire drager is niet mogelijk zonder structurele gevolgschade (lekken,...). Het is aangewezen om bij een wijziging van de toestand door bv afbraak of renovatie, bijkomend onderzoek (met eventueel extra staalname) uit te voeren op onderliggende/ingesloten materialen. |

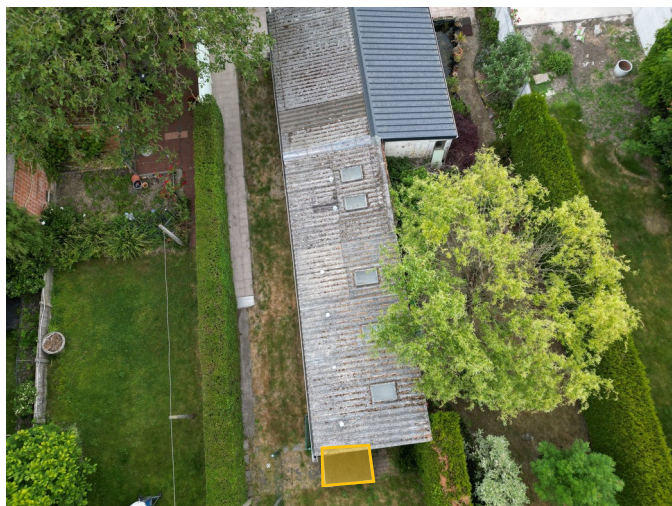
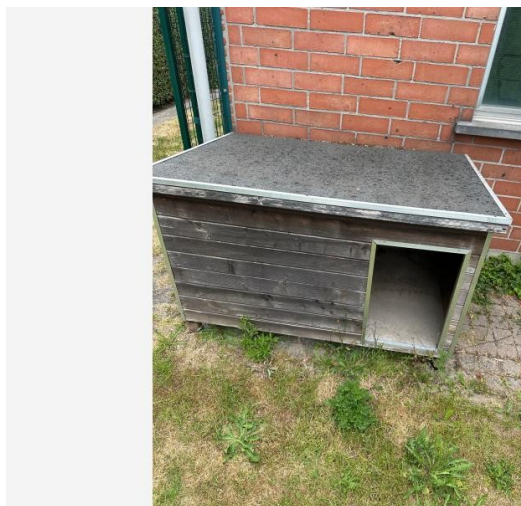
## Fiche 13: Roofing (dak hondenhok)

Geen asbest

| Opmerking | De puntstaal van de roofing is niet representatief voor de gehele dakbedekking. Staalname tot op de primaire drager is niet mogelijk zonder structurele gevolgschade (lekken,...). Het is aangewezen om bij een wijziging van de toestand door bv afbraak of renovatie, bijkomend onderzoek (met eventueel extra staalname) uit te voeren op onderliggende/ingesloten materialen. |
