# Asbestinventarisatattest

Moederhoefstraat 45, 2547 Lint

Attestnummer : 20260726-000174.000

Uitgegeven op : 26.07.2026

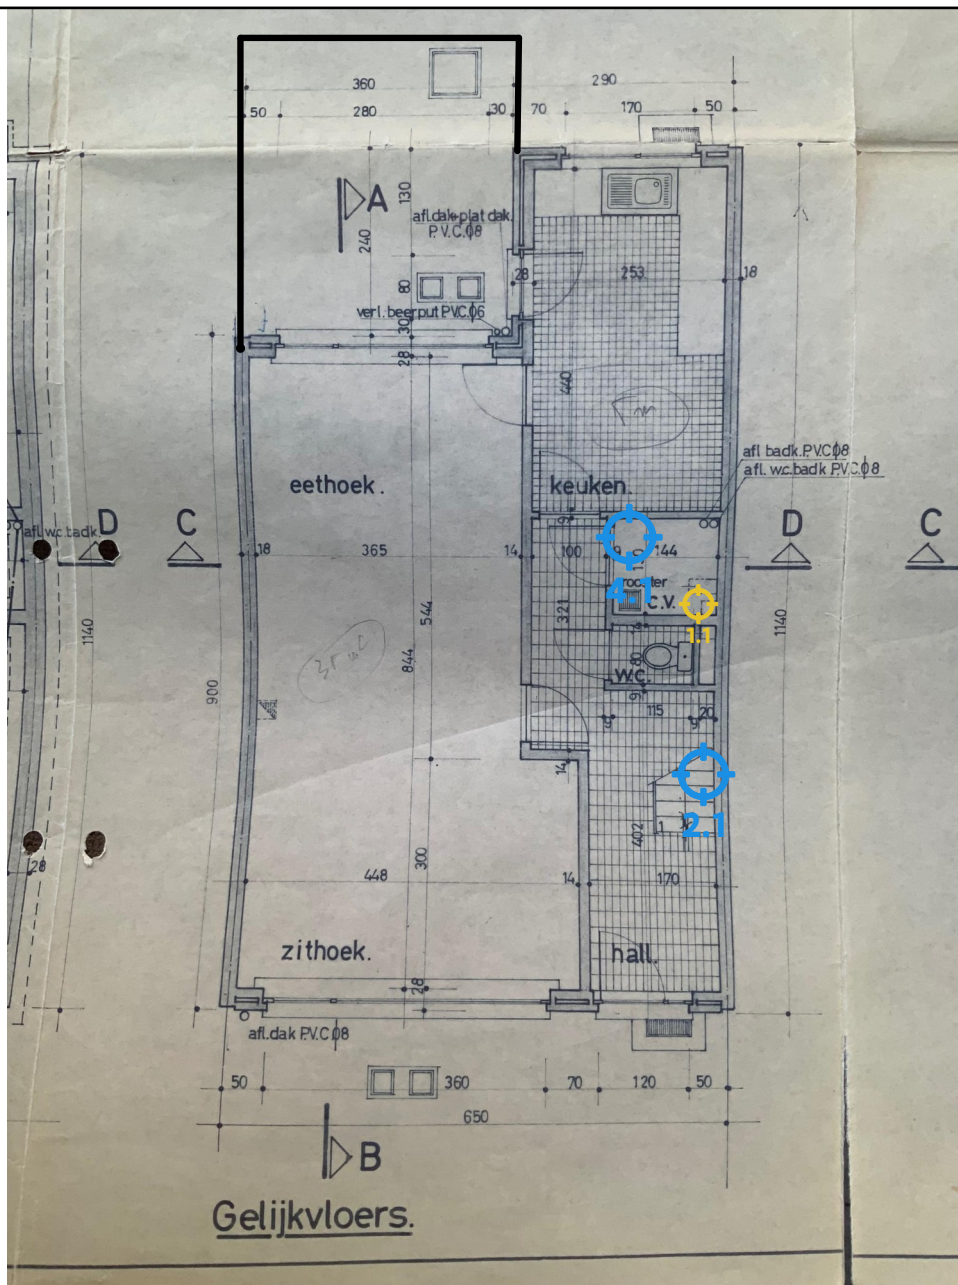
## Plan 1.1: gelijkvloer

Alle wanden zijn bepleisterd

Geen bepleisterde plafonds behalve in de traphal en berging  
Openingen bevatten geen asbestverdachte materialen

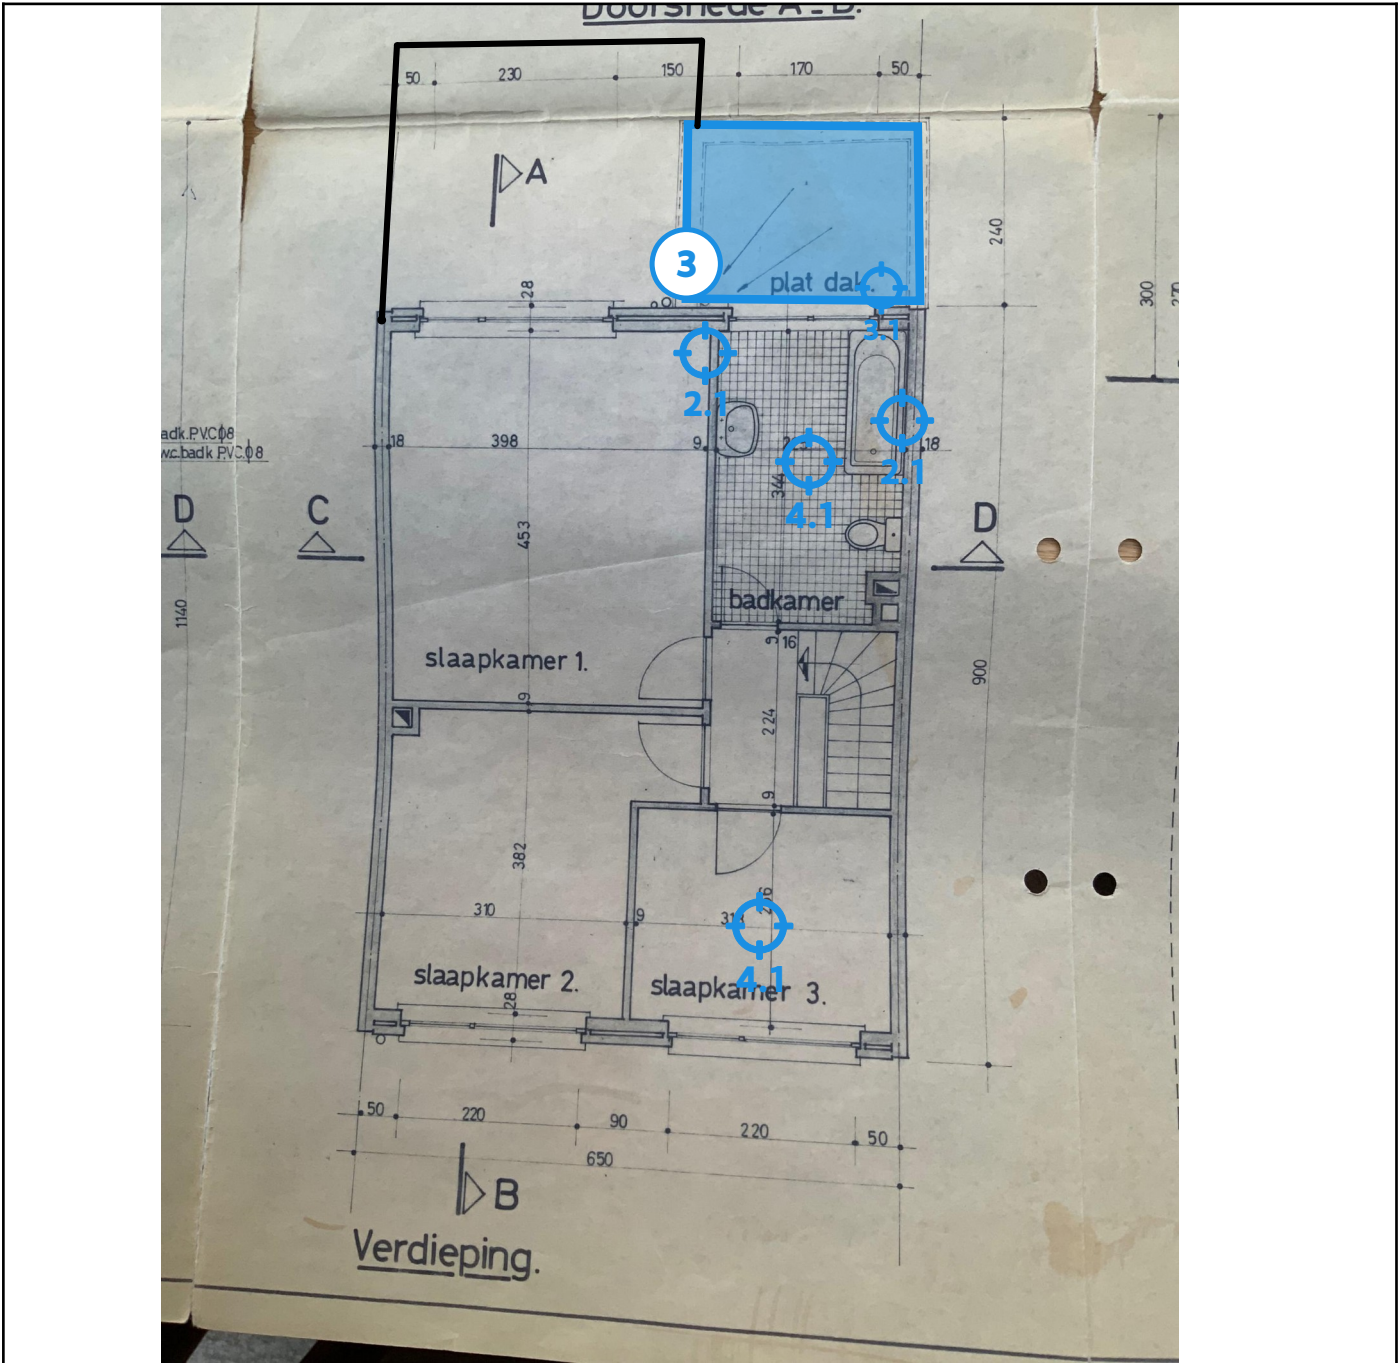
Plan 1.2: verdiep 1

Alle wanden zijn bepleisterd  
Alle plafonds zijn bepleisterd  
Openingen bevatten geen asbestverdachte materialen

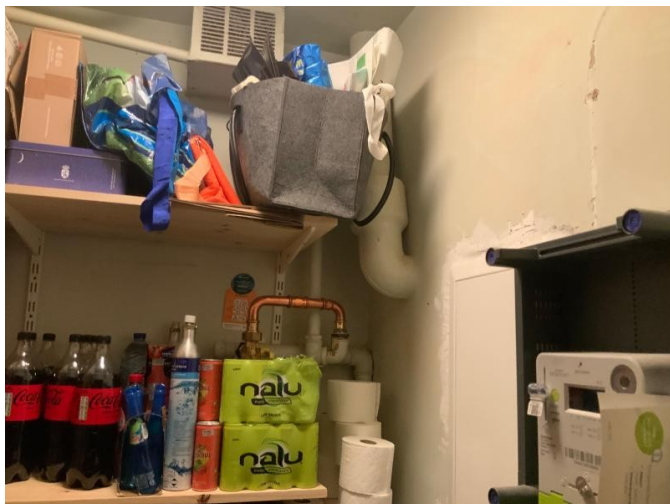
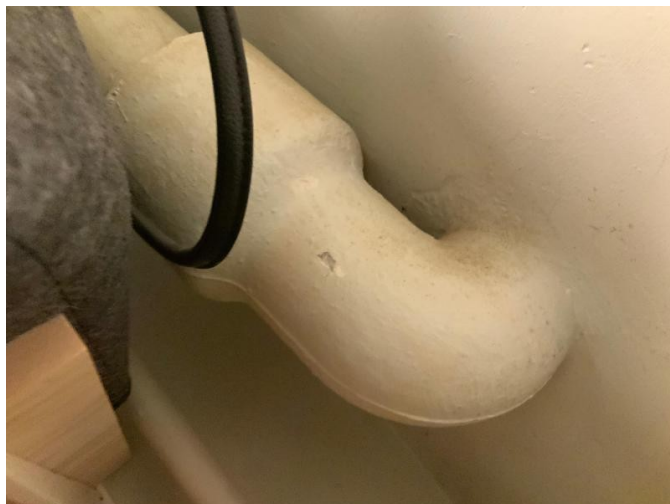
Overzichtsfoto

Detailfoto

| Eindbeoordeling materiaalisico | Zeer laag materiaalisico en/of zeer lage kans op vezelvrijgave |

| Gebondenheid | Categorie 1: hechtgebonden in oorsprong |
| Asbestsoort (vezeltype) | Alleen chrysotiel aanwezig |
| Asbestconcentratie | Laag (< 50%) |
| Afschermingsgraad van het gehele materiaal | Niet-stootvaste afscherming |
| Toestand van het materiaal | Onbeschadigd, niet verweerd |

| # | Type | Referentie | Resultaat |
|---|---|---|---|
| 1.1 | Puntmonster | 1207-005 | Chrysotiel |

| Beschrijving | Buis |
| Opmerking | Houd er rekening mee dat de buis mogelijks door de schouw loopt tot boven het dak. |

Het asbestmateriaal valt onder de mijlpaal van 2040.

Zorgvuldig beheren

- Zorg voor een veilig beheer. Vermijd het beschadigen van het asbestmateriaal. Controleer de toestand jaarlijks op wijzigingen.
- Verwijder dit asbestmateriaal zo snel mogelijk. Volg de toestand goed op.

- Eenvoudige handelingen: enkel door erkend asbestverwijderaar  
Het asbestverdacht materiaal dient verwijderd te worden door een erkende asbest verwijderaar welke met de nodige expertise het materiaal op een correcte manier kan verwijderen.

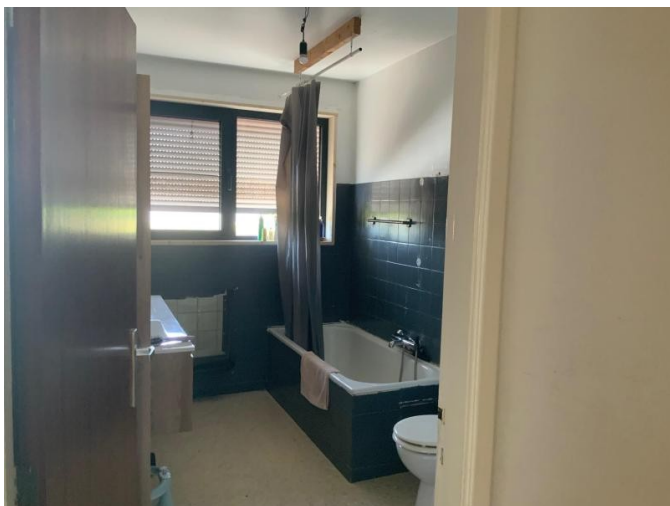
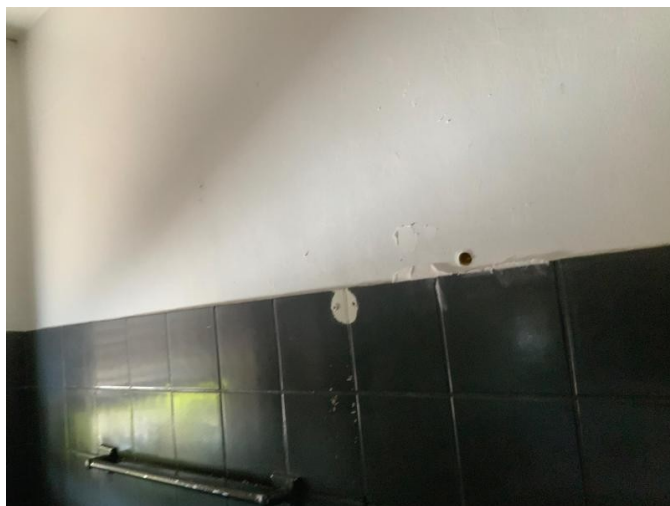
## Fiche 2: Pleisterwerk muren

Geen asbest

| # | Type | Referentie | Resultaat |
|---|---|---|---|
| 2.1 | Mengmonster | 1207-001 | Geen asbest |

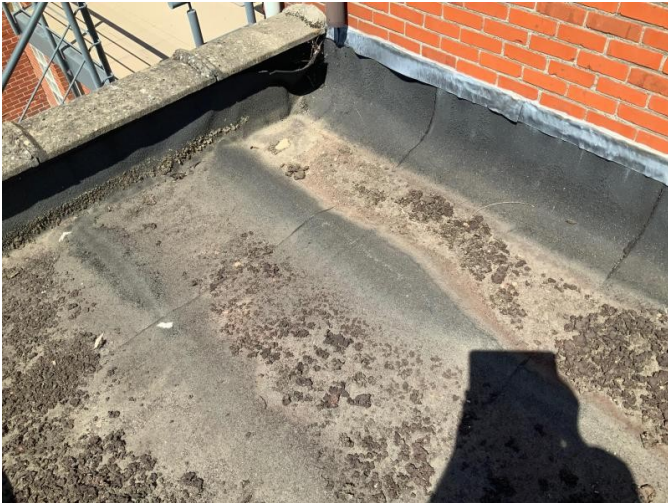
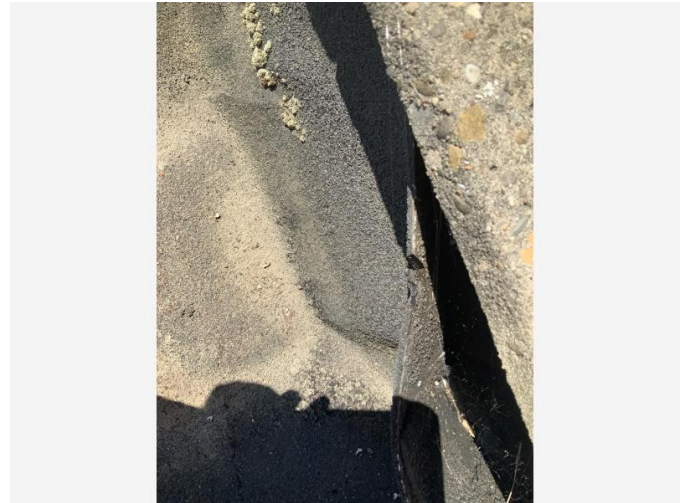
## Fiche 3: Roofing achterbouw

Geen asbest

| # | Type | Referentie | Resultaat |
|---|---|---|---|
| 3.1 | Puntmonster | 1207-004 | Geen asbest |

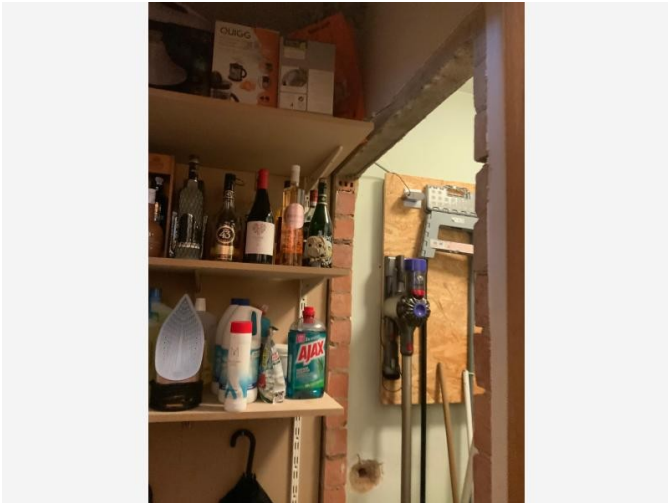
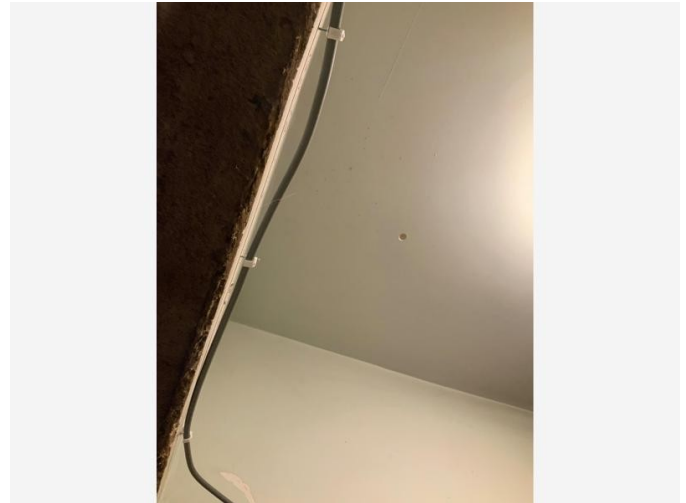
## Fiche 4: Pleisterwerk plafond

Geen asbest

| # | Type | Referentie | Resultaat |
|---|---|---|---|
| 4.1 | Mengmonster | 1207-002 | Geen asbest |

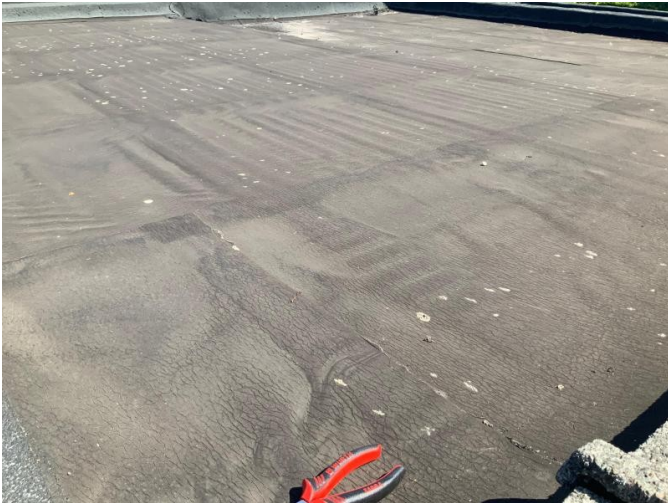
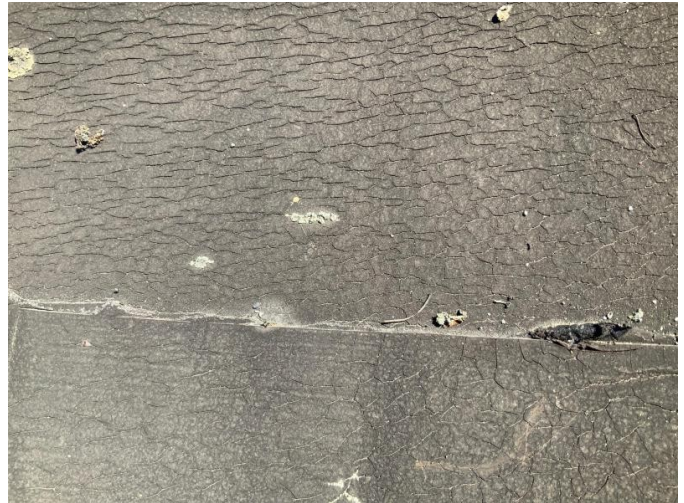
## Fiche 5: roofing garage

Geen asbest

| # | Type | Referentie | Resultaat |
|---|---|---|---|
| 5.1 | Puntmonster | 1207-003 | Geen asbest |
