Asbestinventarisatetest

Lucien Hendrickxlei 40, 2150 Borsbeek

Attestnummer : 20241125-000409.000

Uitgegeven op : 25.11.2024

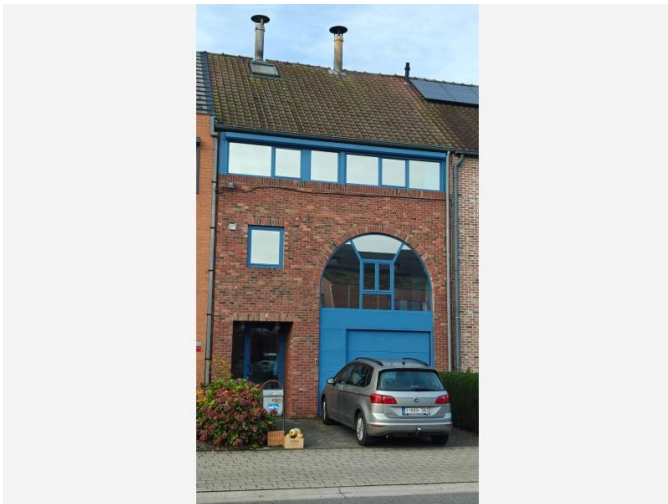
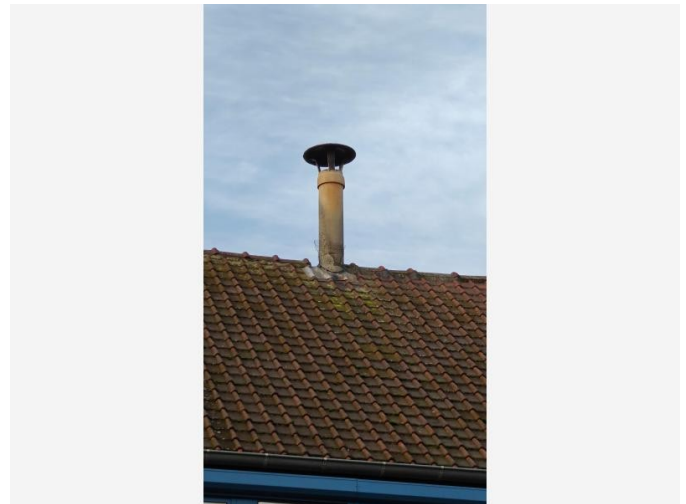
Eindbeoordeling materiaalrisico	Hoog materiaalrisico en/of hoge kans op vezelvrijgave
---------------------------------	---

Gebondenheid	Categorie 1: hechtgebonden in oorsprong
Asbestsoort (vezeltype)	Crocidoliet aanwezig
Asbestconcentratie	Laag (< 50%)
Afschermingsgraad van het gehele materiaal	Geheel of deels (ook) vrij aan de binnenlucht
Toestand van het materiaal	Matig beschadigd, matig verweerd

Beschrijving	Schouwen
Omgeving	Grenst aan binnen- en buitenlucht
Primaire drager	Vloer
Asbestmateriaal	Rookgaskanaal
Bindmiddel van asbestmateriaal	Cement
Gebondenheid op basis van bindmiddel	Hecht
Hoeveelheid (lengte - omtrek - dikte - aantal)	<ul style="list-style-type: none">• 10,00 m - 50,00 cm - 2,00 cm - 2 stuks
Totaal volume	0,20 m ³
Eenvoudig bereikbaar	Ja
Bevestigingswijze	<ul style="list-style-type: none">• Geklemd
Identificatiemethode	Vaststelling zonder monstername
Destructieve handeling voor identificatie	Nee

Dringend verwijderen

- Zorg voor een veilig beheer. Vermijd het beschadigen van het asbestmateriaal. Controleer de toestand jaarlijks op wijzigingen.
- Verwijder dit asbestmateriaal zo snel mogelijk. Volg de toestand goed op.

- Eenvoudige handelingen: enkel door erkend asbestverwijderaar
De schouwen zullen beschadigd moeten worden om te kunnen verwijderen.

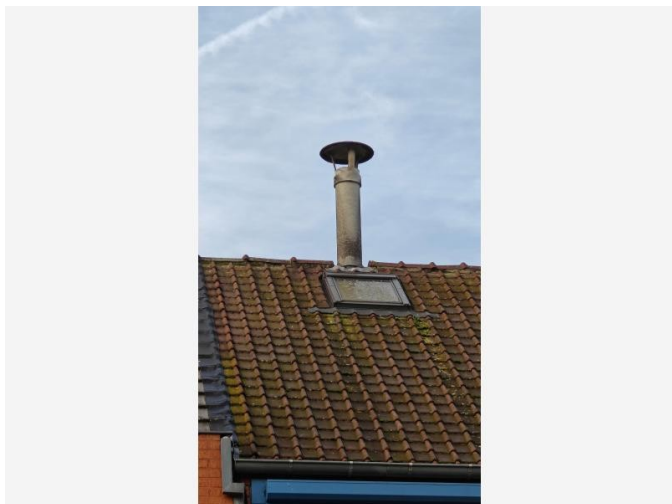
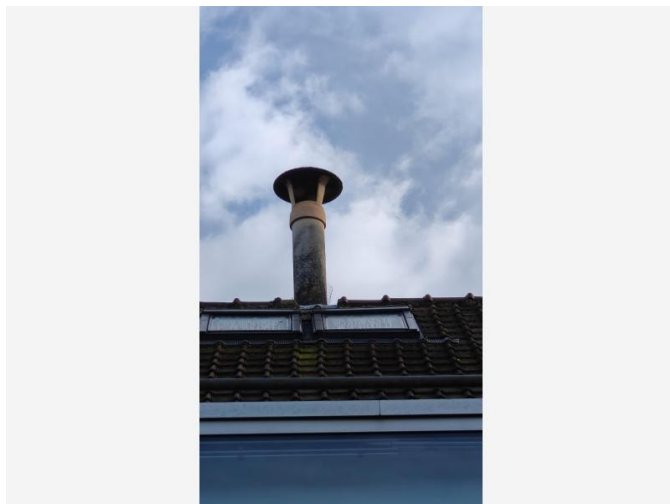
Eindbeoordeling materiaalrisico	Verhoogd materiaalrisico en/of verhoogde kans op vezelvrijgave
---------------------------------	--

Gebondenheid	Categorie 1: hechtgebonden in oorsprong
Asbestsoort (vezeltype)	Crocidoliet aanwezig
Asbestconcentratie	Laag (< 50%)
Afschermingsgraad van het gehele materiaal	Geheel of deels vrij aan de buitenlucht
Toestand van het materiaal	Matig beschadigd, matig verweerd

Beschrijving	Schouwhoed
Omgeving	Buiten
Primaire drager	HVAC infrastructuur en uitrusting
Asbestmateriaal	Schouwhoed, ventilatiekap (anti-windval)
Bindmiddel van asbestmateriaal	Cement
Gebondenheid op basis van bindmiddel	Hecht
Hoeveelheid (gewicht - aantal)	<ul style="list-style-type: none">• 15,00 kg - 2 stuks
Totaal gewicht	30,00 kg
Eenvoudig bereikbaar	Ja
Bevestigingswijze	<ul style="list-style-type: none">• Geklemd
Identificatiemethode	Vaststelling zonder monstername
Destructieve handeling voor identificatie	Nee

Verwijderen

- Zorg voor een veilig beheer. Vermijd het beschadigen van het asbestmateriaal. Controleer de toestand jaarlijks op wijzigingen.
- Verwijder dit asbestmateriaal zo snel mogelijk. Volg de toestand goed op.

- Eenvoudige handelingen: enkel door erkend asbestverwijderaar
De schouwhoed kan best samen met de schouwen zelf verwijderd worden.

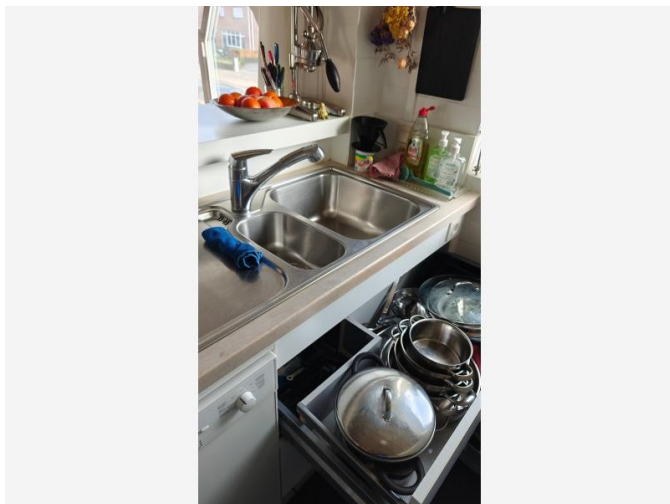
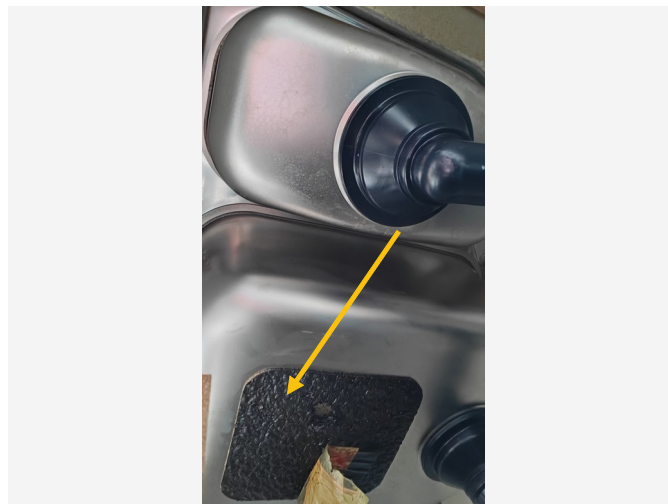
De eigenaars geven aan dat de keuken in 2010 vernieuwd werd.
In dat geval kan de antidreun als asbestvrij beschouwd worden.

Eindbeoordeling materiaalrisico	Zeer laag materiaalrisico en/of zeer lage kans op vezelvrijgave
---------------------------------	---

Gebondenheid	Categorie 1: hechtgebonden in oorsprong
Asbestsoort (vezeltype)	Alleen chrysotiel
Asbestconcentratie	Laag (< 50%)
Afschermingsgraad van het gehele materiaal	Geheel of deels (ook) vrij aan de binnenlucht
Toestand van het materiaal	Onbeschadigd, niet verweerd

Beschrijving	Antidreun
Omgeving	Binnen
Primaire drager	Wasbak
Asbestmateriaal	Antidreun
Bindmiddel van asbestmateriaal	Bitumen (roofing, teer, asfalt)
Gebondenheid op basis van bindmiddel	Hecht
Hoeveelheid (gewicht - aantal)	<ul style="list-style-type: none">• 0,30 kg - 1 stuk
Totaal gewicht	0,30 kg
Eenvoudig bereikbaar	Ja
Bevestigingswijze	<ul style="list-style-type: none">• Verlijmd, ingegoten, versmeerd
Identificatiemethode	Vaststelling zonder monstername
Destructieve handeling voor identificatie	Nee

Zorgvuldig beheren

- Zorg voor een veilig beheer. Vermijd het beschadigen van het asbestmateriaal. Controleer de toestand jaarlijks op wijzigingen.

- Eenvoudige handelingen: mag via doe-het-zelf of door werknemer(s) met opleidingsattest eenvoudige handelingen
Te verwijderen samen met de lavabo.

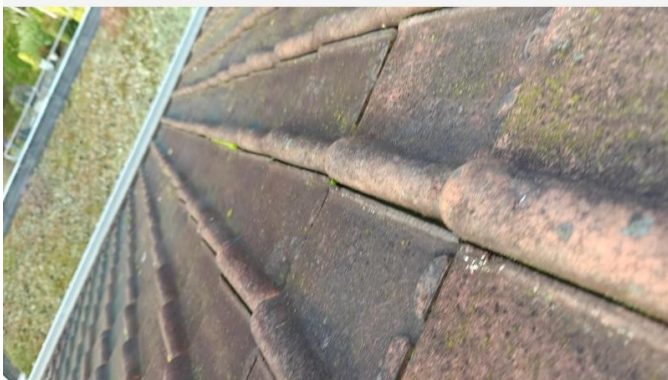
Er werd geen onderdak maar meteen isolatie vastgesteld onder de pannen.

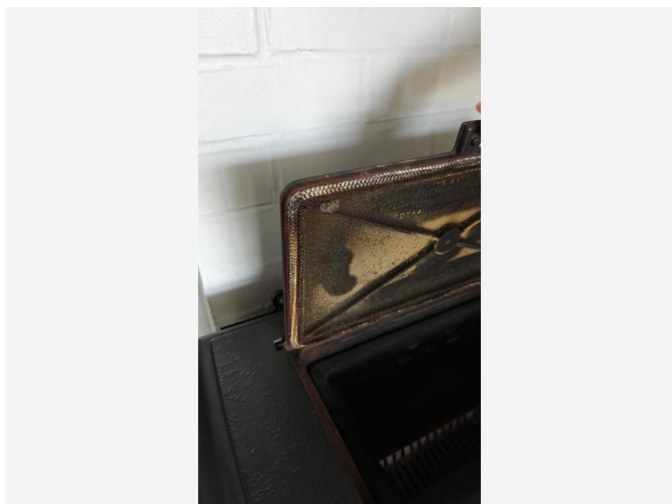
Het koord werd gecontroleerd en niet verdacht bevonden.

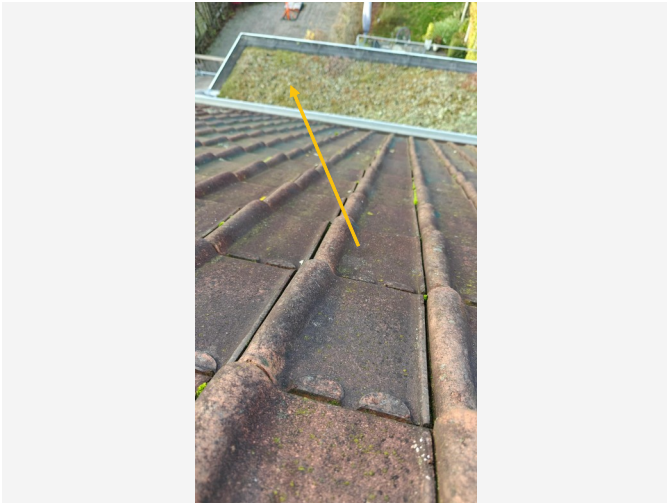
Bijbouw werd geplaatst in 2009, de dakbedekking kan dus asbestvrij beschouwd worden.

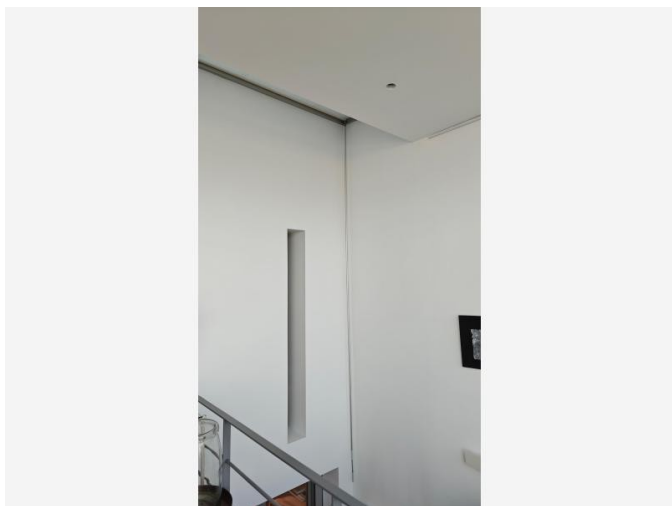
Enkel pleisterwerk in de woning in het bijgebouw dat in 2009 werd gebouwd. De rest van de woning bevat geen pleisterwerk.
