# Asbestinventarisatattest

Leopoldstraat 40/0202, 2550 Kontich

Attestnummer : **20260119-000054.000**

Uitgegeven op : **19.01.2026**

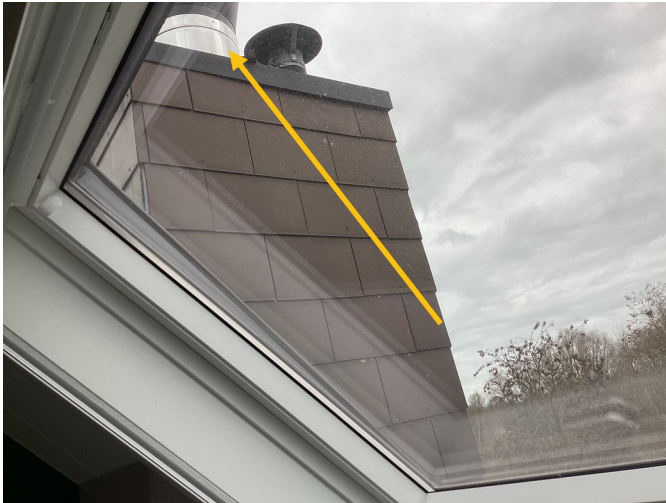
Situeringsfoto

**Reden:** Het te onderzoeken materiaal situeert zich hoger dan 3,50 m te rekenen vanaf een veilige ondergrond

**Uitleg van de asbestdeskundige:** Tijdens de keuring was hiel niet mogelijk te inspecteren! Konden niet op het dak gaan kijken !

| (Asbest)materiaal | Buis, koker, leiding, pijp, doorvoer |
| Karakterisatie | Asbest (verdacht) |

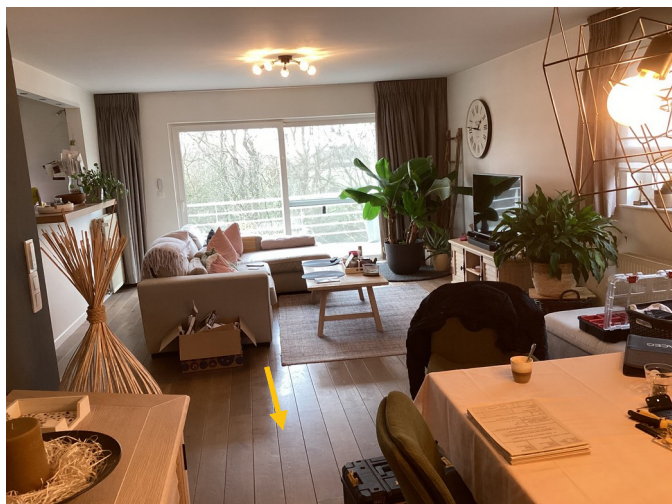
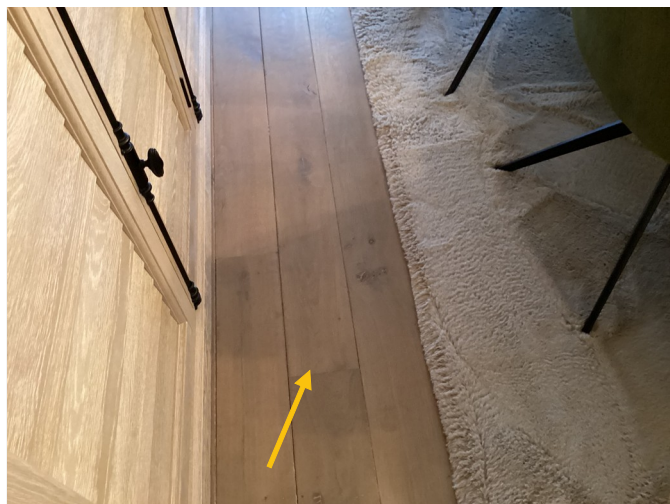
Het aanwezige parket/laminaat is niet asbestverdacht. De onderliggende laag was echter niet inspecteerbaar zonder destructie tijdens de inspectie. Mogelijk is de onderliggende laag asbestverdacht.

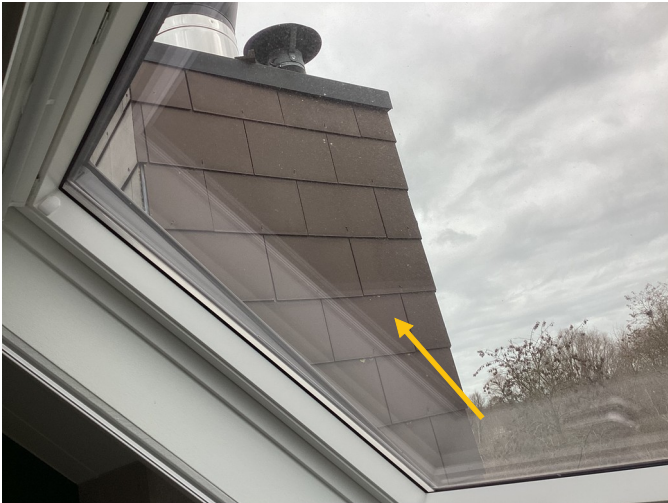
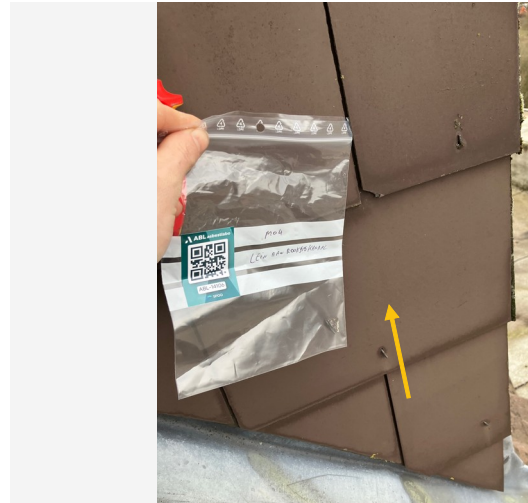
## Fiche 3: Gevelleien rond rookgaskanaal

Geen asbest

| # | Type | Referentie | Resultaat |
|---|---|---|---|
| 3.1 | Puntmonster | M04 | Geen asbest |

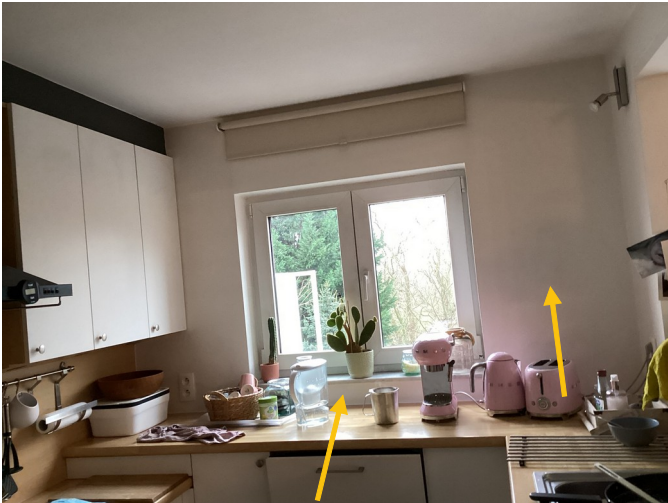
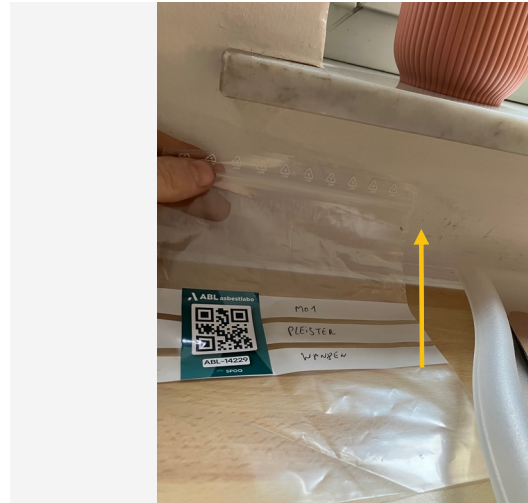
## Fiche 4: Pleisterwerk wanden

Geen asbest

| # | Type | Referentie | Resultaat |
|---|---|---|---|
| 4.1 | Mengmonster | M01 | Geen asbest |

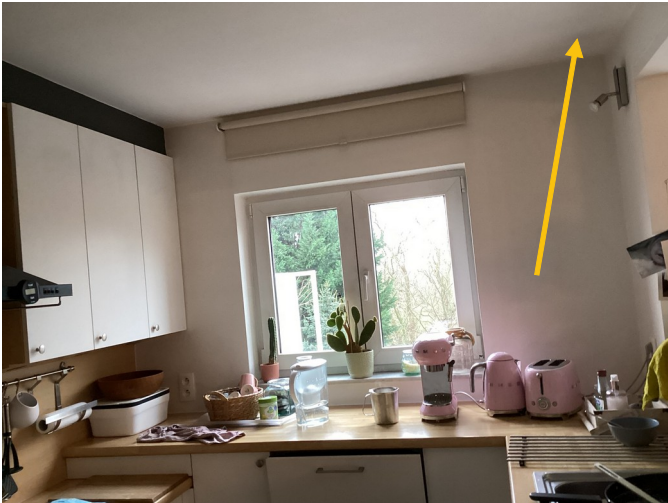
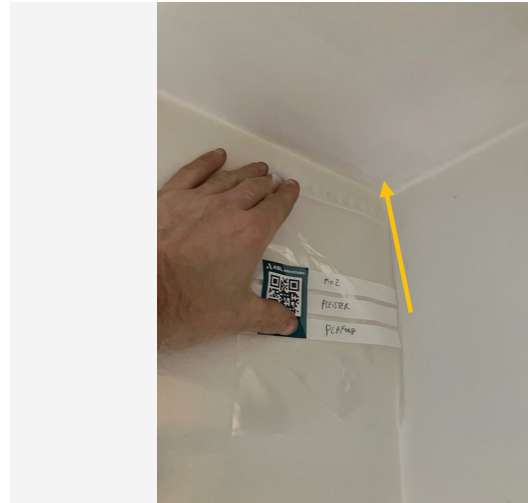
## Fiche 5: Pleisterwerk plafonds

Geen asbest

| # | Type | Referentie | Resultaat |
|---|---|---|---|
| 5.1 | Mengmonster | M02 | Geen asbest |

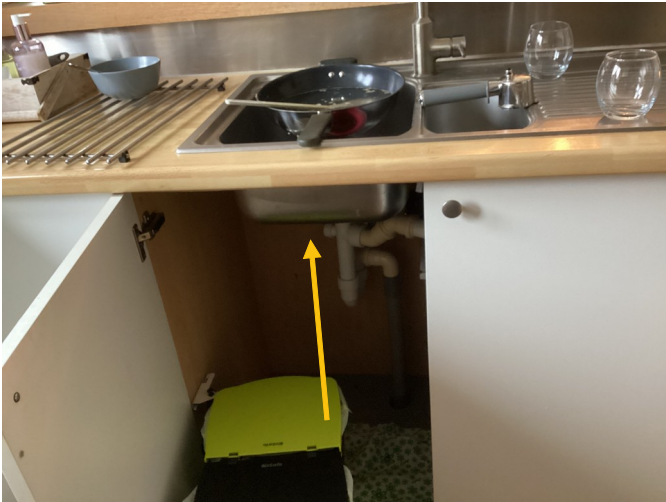
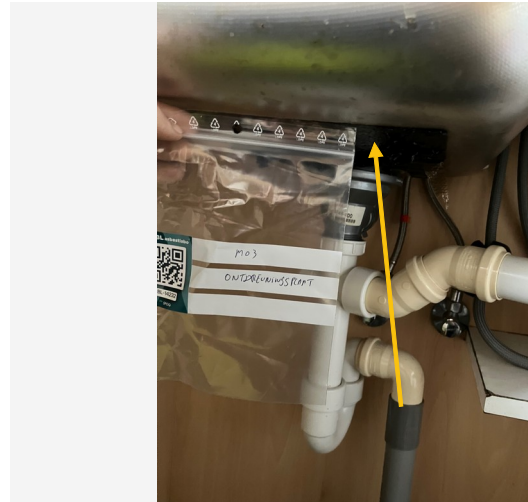
## Fiche 6: Ontdreuningsplaat/anti-dreunplaat onder spoelbak

Geen asbest

| # | Type | Referentie | Resultaat |
|---|---|---|---|
| 6.1 | Puntmonster | M03 | Geen asbest |

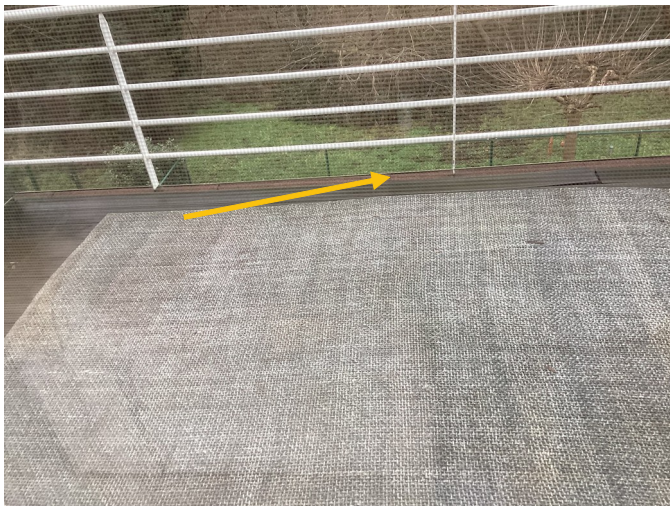
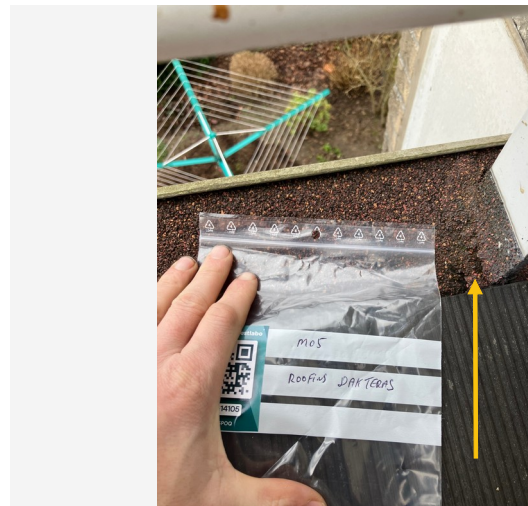
## Fiche 7: Dakbedekking - Roofing

Geen asbest

| # | Type | Referentie | Resultaat |
|---|---|---|---|
| 7.1 | Puntmonster | M05 | Geen asbest |

| Opmerking | <p>Er werd enkel een puntstaal genomen van de bovenste laag. Mogelijks zijn er onderliggende asbestverdachte lagen aanwezig die niet waarneembaar waren tijdens de inspectie. Wanneer bij renovatie- of sloopwerken blijkt dat er nog onderliggende lagen aanwezig zijn dient er hiervan een staal te worden genomen welke door een erkend laboratorium moet worden geanalyseerd.</p> <p>De hoeveelheid betreft een schatting</p> |

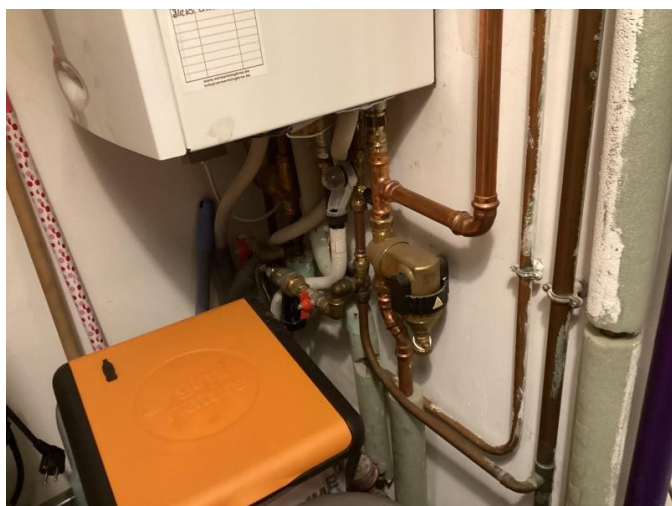
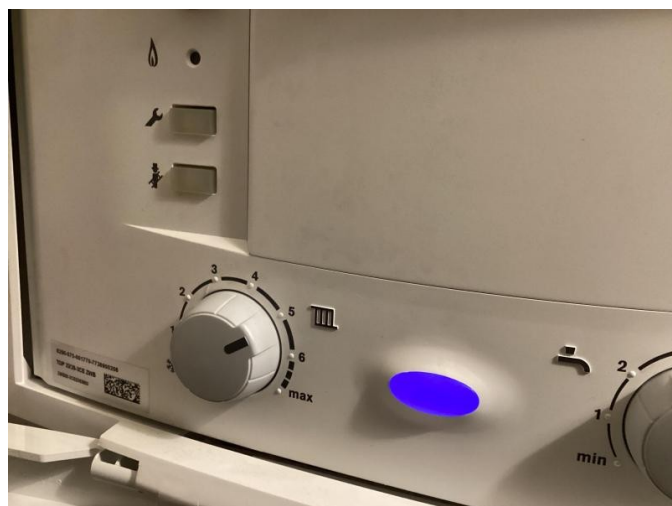
### Fiche 8: Materialen aan de stookketel(dichtingen, isol mat,...) niet verdacht

| Beschrijving | Notitie | Terug te vinden op plannen |
|---|---|---|
| Fiche 8: Materialen aan de stookketel(dichtingen, isol mat,...) niet verdacht | De materialen aan de stookketel (dichtingen, isolerend materiaal,...) zijn niet asbest verdacht | Plan 1.4: Gelijkvloers verdieping |

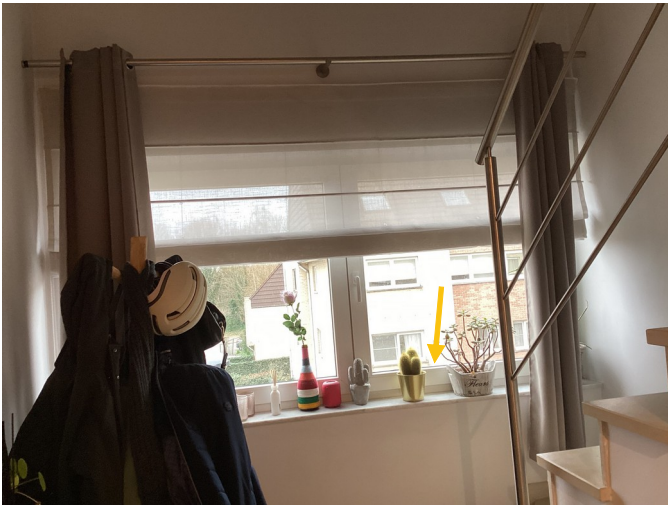
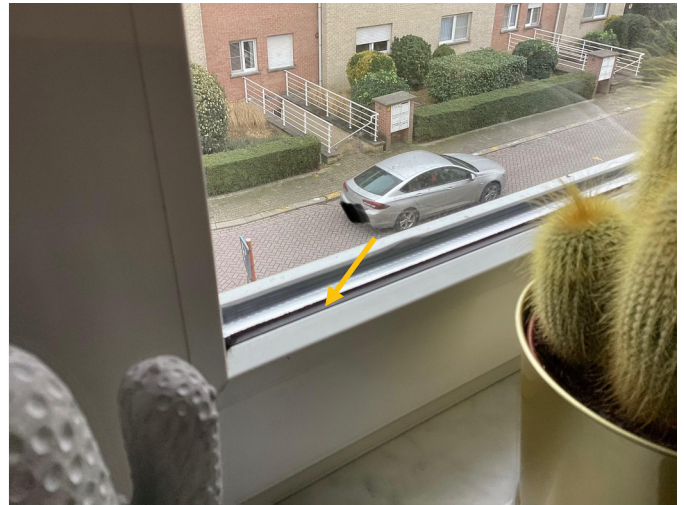
## Fiche 9: Afdichtingsmateriaal (mastiek,kit,...) aan schrijnwerk - Niet verdacht

| Beschrijving | Notitie | Terug te vinden op plannen |
|---|---|---|
| Fiche 9: Afdichtingsmateriaal (mastiek,kit,...) aan schrijnwerk - Niet verdacht | Het aanwezig afkittingsmateriaal is niet asbest-verdacht. | Plan 1.4: Gelijkvloers verdieping<br>Plan 1.9: Verdieping boven |

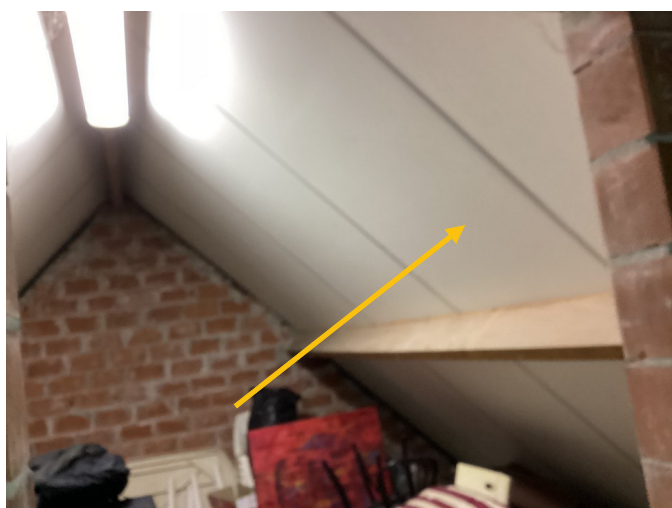
### Fiche 10: Onderdak - niet verdacht

| Beschrijving | Notitie | Terug te vinden op plannen |
|---|---|---|
| Fiche 10: Onderdak - niet verdacht | De materialen onder de dakbedekking (onderdak,...) zijn niet asbest verdacht | Plan 1.1: Zolder |
