# Asbestinventarisatattest

Kerkstraat 68, 2640 Mortsel

Attestnummer : 20250506-000101.000

Uitgegeven op : 06.05.2025

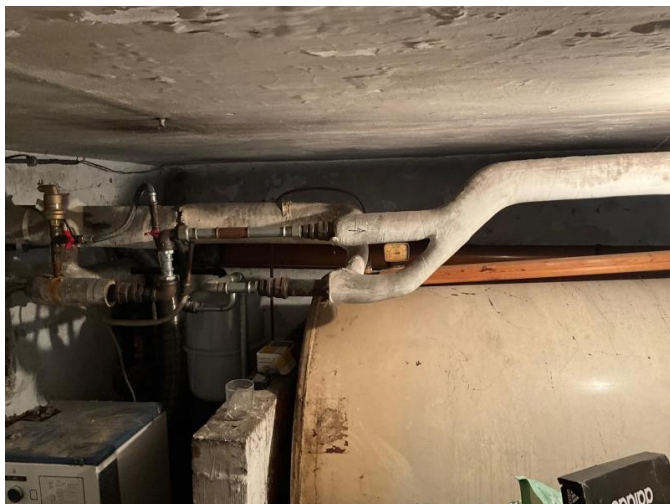
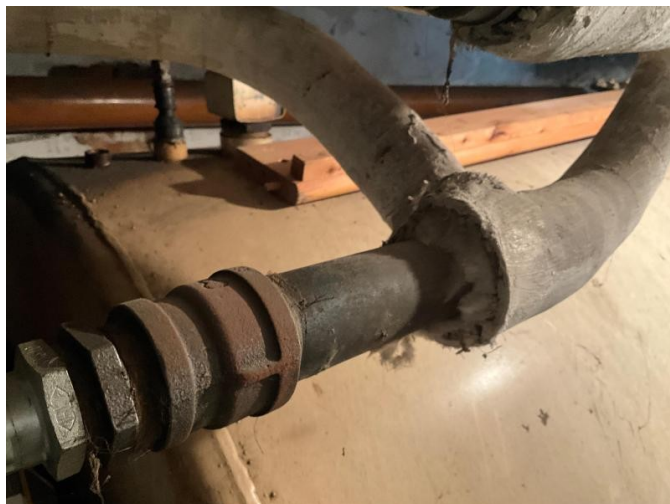
Het asbestmateriaal valt onder de mijlpaal van 2034.

**Dringend verwijderen**

| Eindbeoordeling materiaalrisico | Hoog materiaalrisico en/of hoge kans op vezelvrijgave |

| Gebondenheid | Categorie 3: niet-hechtgebonden met weinig of geen matrix |
| Asbestsoort (vezeltype) | Amfibool aanwezig, uitgezonderd crocidoliet |
| Asbestconcentratie | Hoog ( $\geq 50\%$ ) |
| Afschermingsgraad van het gehele materiaal | Geheel of deels (ook) vrij aan de binnenlucht |
| Toestand van het materiaal | Matig beschadigd, matig verweerd |

| # | Type | Referentie | Resultaat |
|---|---|---|---|
| 1.1 | Mengmonster | X3 - Rechte stukken | Amosiet, Chrysotiel |
| 1.2 | Mengmonster | X4 - Bochten | Amosiet, Chrysotiel |

| Beschrijving | Leidingisolatie |

- Verwijder dit asbestmateriaal zo snel mogelijk. Volg de toestand goed op.

- Hermetische zone (erkend asbestverwijderaar)  
Het verwijderen van deze toepassing kan leiden tot (hoge) stofconcentratie.

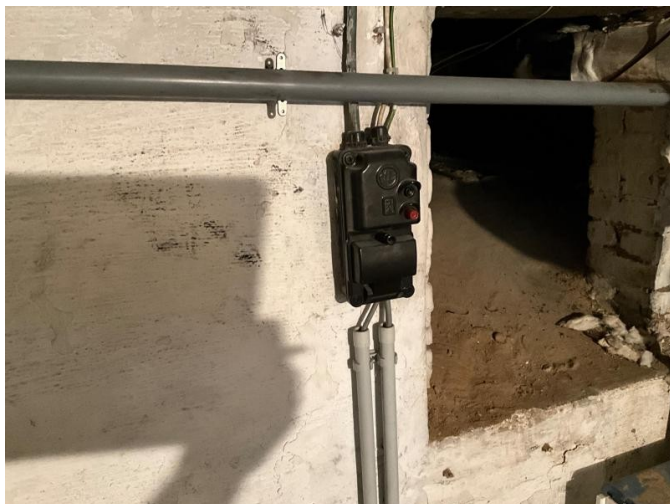
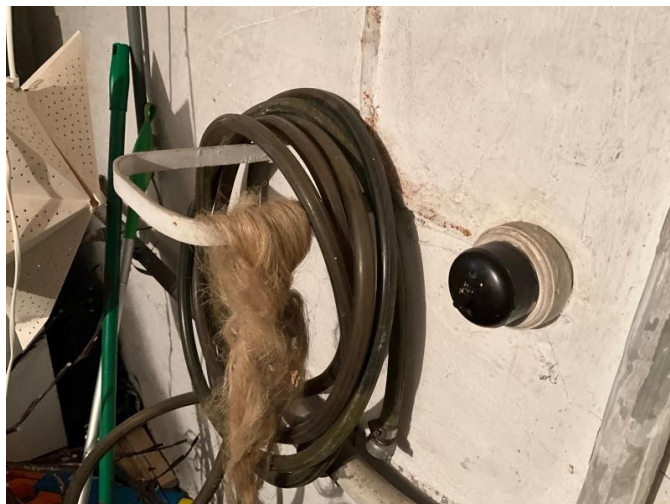
Het asbestmateriaal valt onder de mijlpaal van 2040.

Zorgvuldig beheren

| Eindbeoordeling materiaalrisico | Laag materiaalrisico en/of verlaagde kans op vezelvrijgave |

| Asbestsoort (vezeltype) | Crocidoliet aanwezig |
| Toestand van het materiaal | Onbeschadigd, niet verweerd |

| Beschrijving | Ek in bakeliet |
| Opmerking | Asbestverdachte elektriciteitstoepassingen (lichtschakelaars, stopcontacten,...) van het type bakeliet. In deze toestand zijn de toepassingen niet schadelijk voor de gezondheid. Indien de situatie wijzigt door bv afbraak of grondige verbouwingswerken, is het aangewezen om bijkomend (destructief) onderzoek uit te voeren om de aanwezigheid van asbest al dan niet uit te sluiten.. |

- Zorg voor een veilig beheer. Vermijd het beschadigen van het asbestmateriaal. Controleer de toestand jaarlijks op wijzigingen.

- Eenvoudige handelingen: mag via doe-het-zelf of door werknemer(s) met opleidingsattest eenvoudige handelingen  
Het verwijderen van deze toepassing zal niet leiden tot (hoge) stofconcentratie.

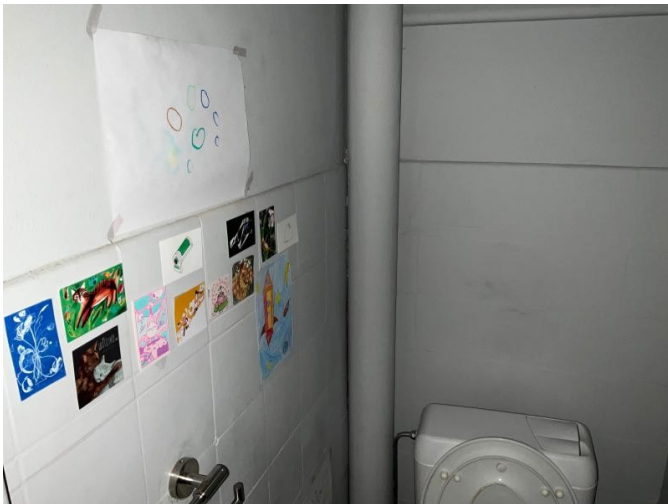
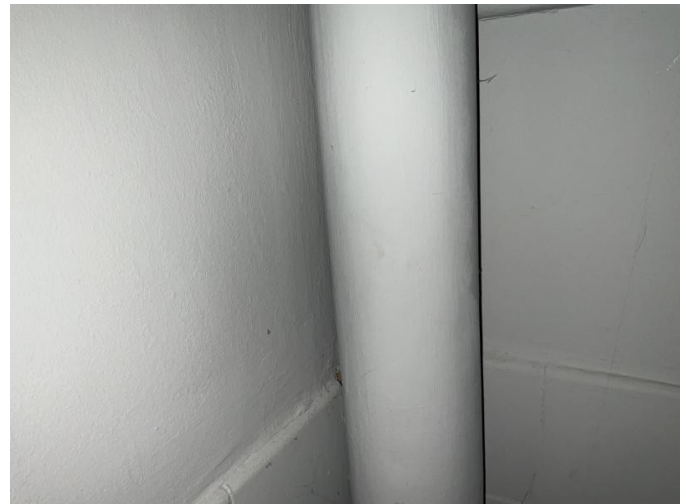
Het asbestmateriaal valt onder de mijlpaal van 2040.

Zorgvuldig beheren

| Eindbeoordeling materiaalrisico | Laag materiaalrisico en/of verlaagde kans op vezelvrijgave |

| Asbestsoort (vezeltype) | Crocidoliet aanwezig |
| Toestand van het materiaal | Onbeschadigd, niet verweerd |

| Beschrijving | Asbestverdachte afvoerbuīs (eternite) |
| Opmerking | De toepassing loopt vermoedelijk (weggewerkt) door in de koker, schoorsteen,... . Bij een wijziging van de toestand door bv afbraak of renovatie is het aangewezen om bijkomend onderzoek uit te voeren om de aanwezigheid van asbest al dan niet uit te sluiten. |

- Zorg voor een veilig beheer en verwijder dit asbestmateriaal wanneer het bij werken eenvoudig bereikbaar wordt. Controleer de toestand jaarlijks op wijzigingen.

- Eenvoudige handelingen: enkel door erkend asbestverwijderaar  
Het verwijderen van deze toepassing kan leiden tot (hoge) stofconcentratie.

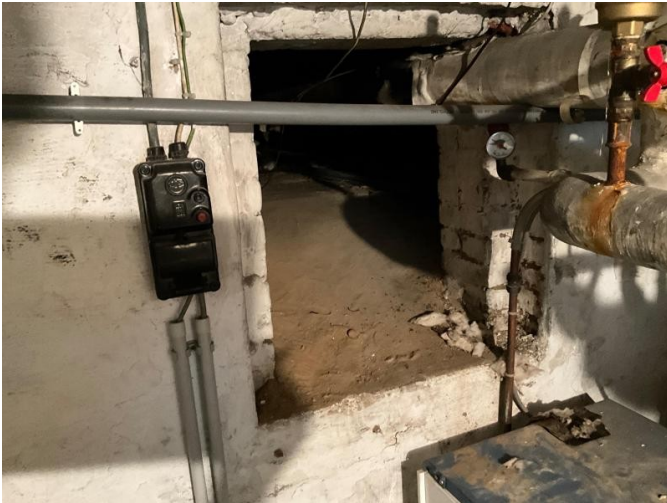
*Situeringsfoto*

#### Permanente beperking

**Reden:** Het onderzoek kan niet uitgevoerd worden binnen de bepalingen van de Welzijnswet

**Uitleg van de asbestdeskundige:** Lager dan 1,5m

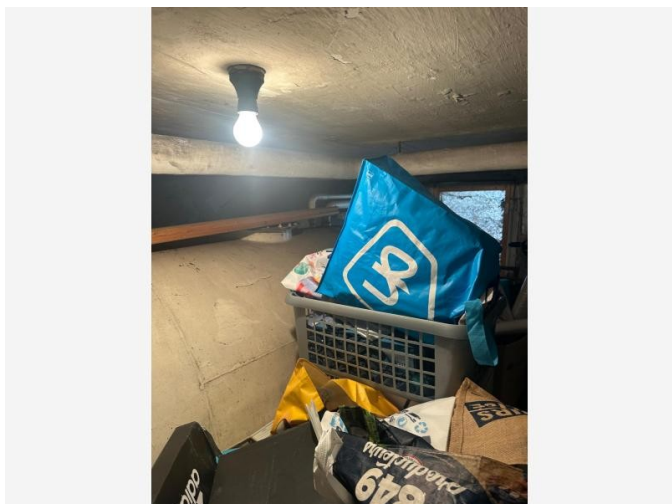
Mazouttanken kunnen asbesthoudende materialen bevatten zoals pakkingen, dichtingen,... Bij een wijziging van de toestand (bv afbraak of renovatie) is het aangewezen om bijkomend onderzoek uit te voeren & voorzichtig om te springen met het materiaal om vezelvrijgave te beperken al dan niet voorkomen.

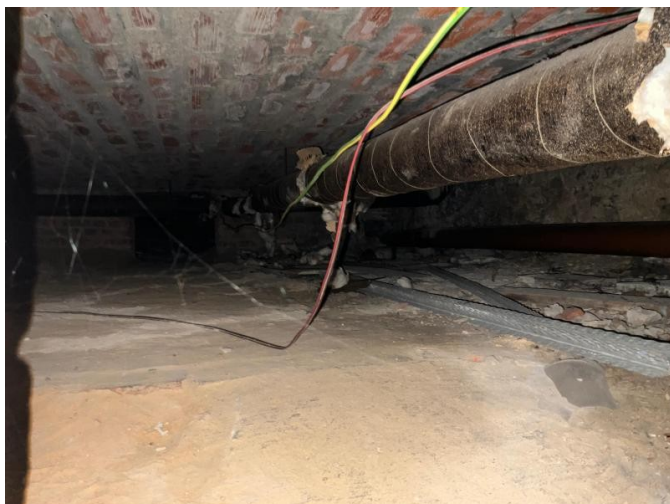
De toepassing loopt vermoedelijk (weggewerkt) door in de koker, schoorsteen,... . Bij een wijziging van de toestand door bv afbraak of renovatie is het aangewezen om bijkomend onderzoek uit te voeren om de aanwezigheid van asbest al dan niet uit te sluiten.

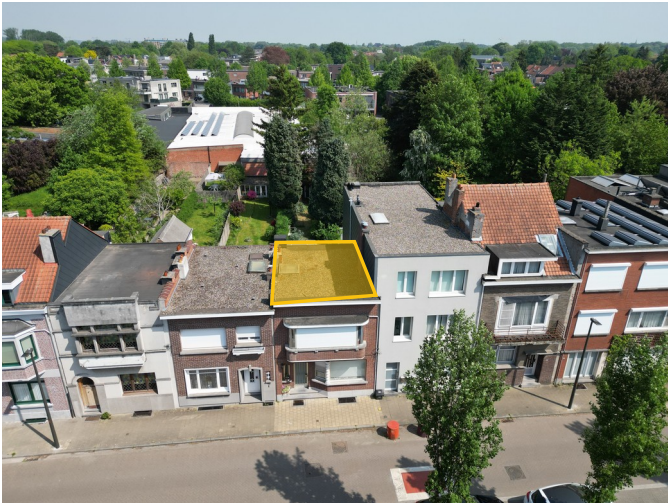
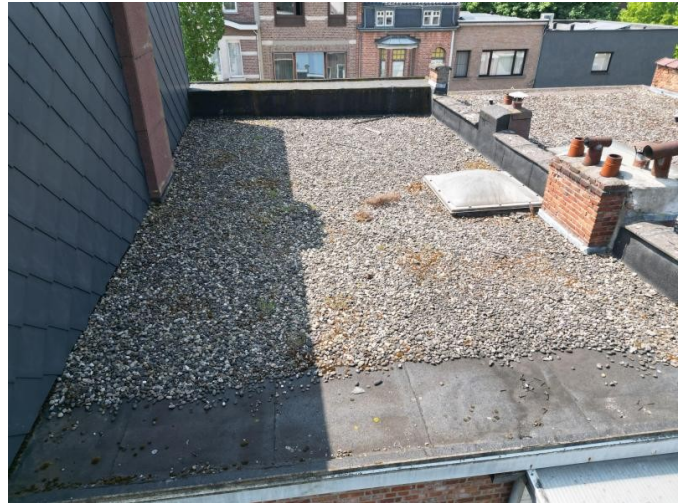
## Fiche 15: Roofing hoofdgebouw

Geen asbest

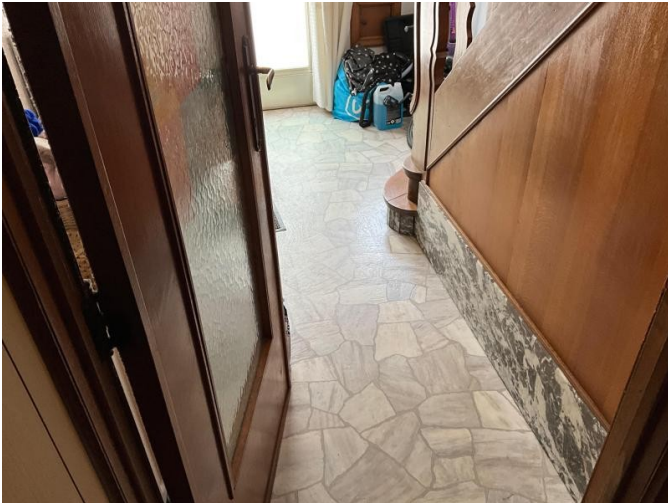
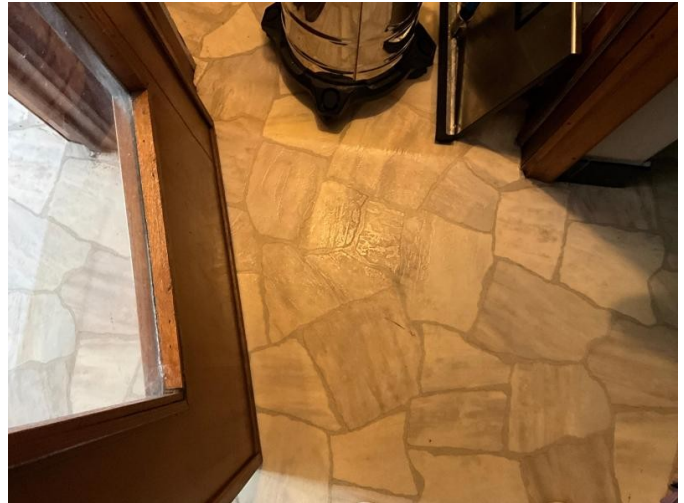
## Fiche 16: Vinylvloer

Geen asbest

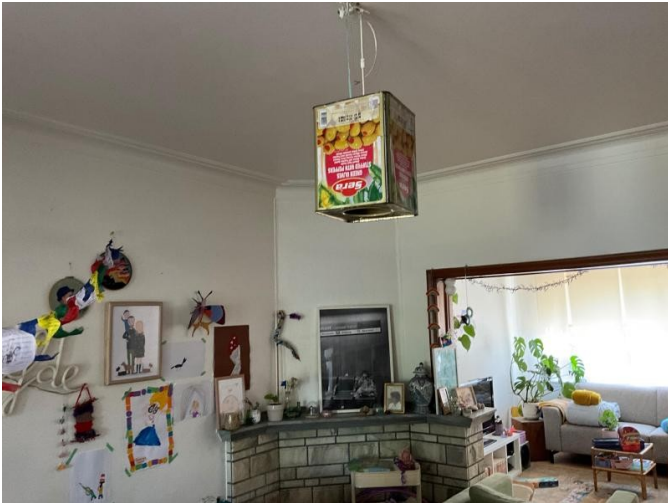
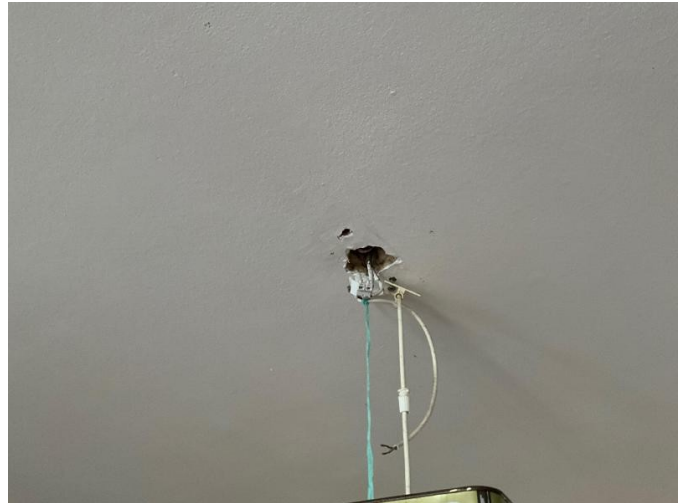
## Fiche 17: Bepleistering plafond

Geen asbest

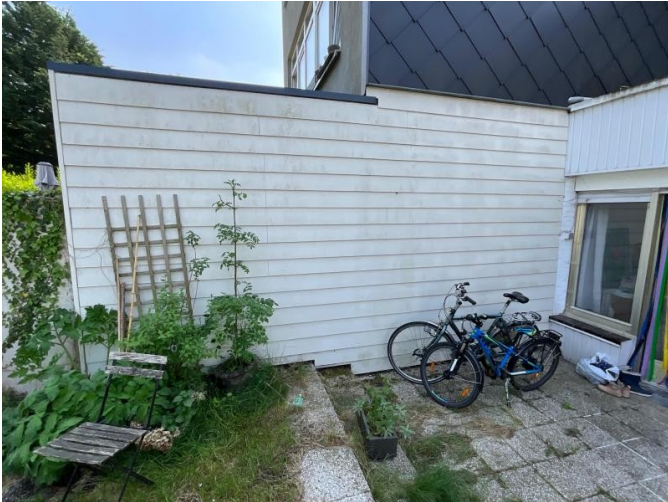
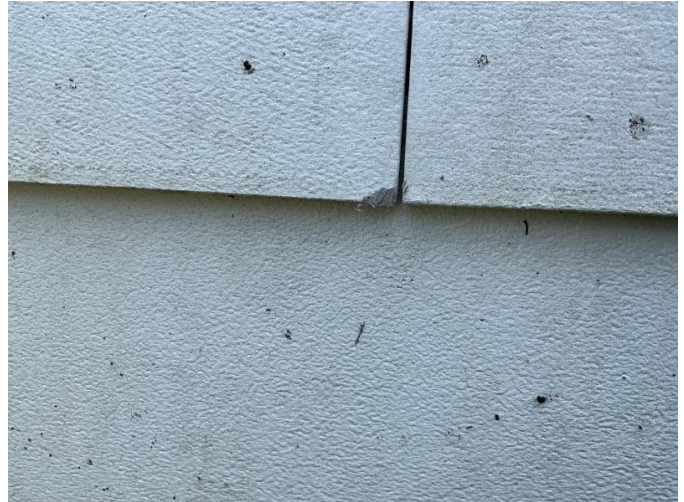
## Fiche 18: Asbestverdachte wandplaten (scheidingsmuur) buur

Geen asbest

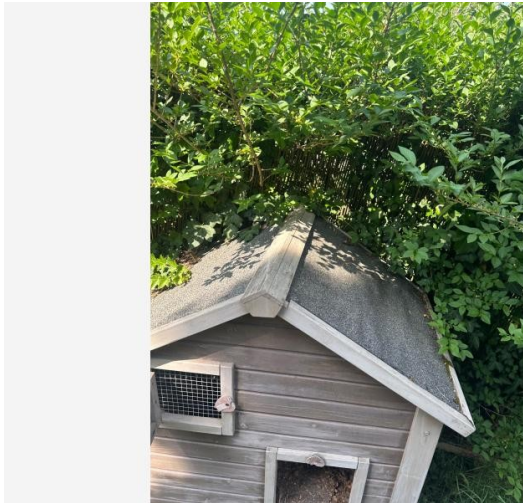
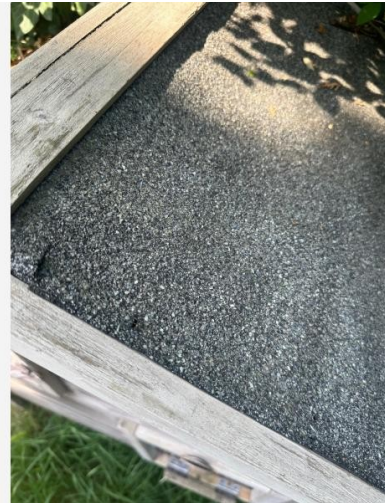
## Fiche 19: Roofing kippenhok

Geen asbest

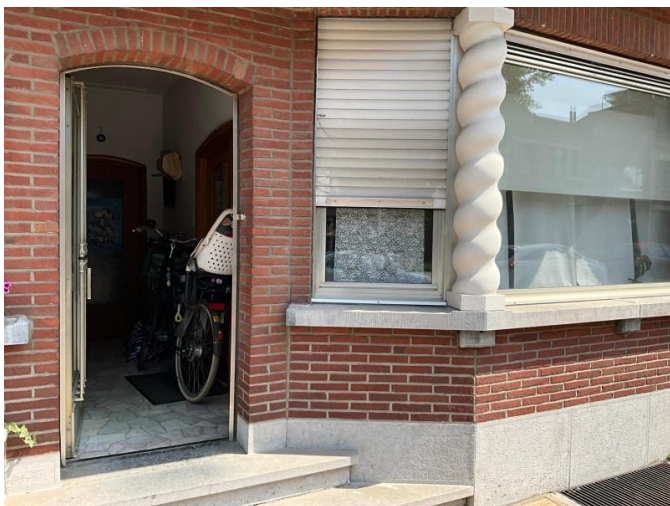
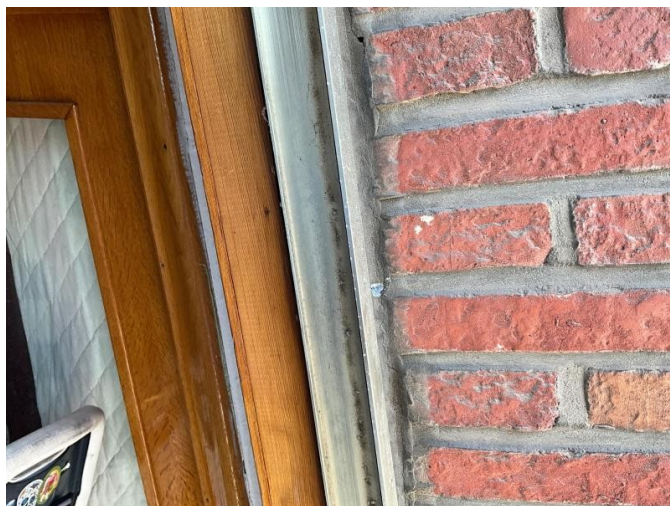
## Fiche 20: Mastiek ramen & deuren

Geen asbest

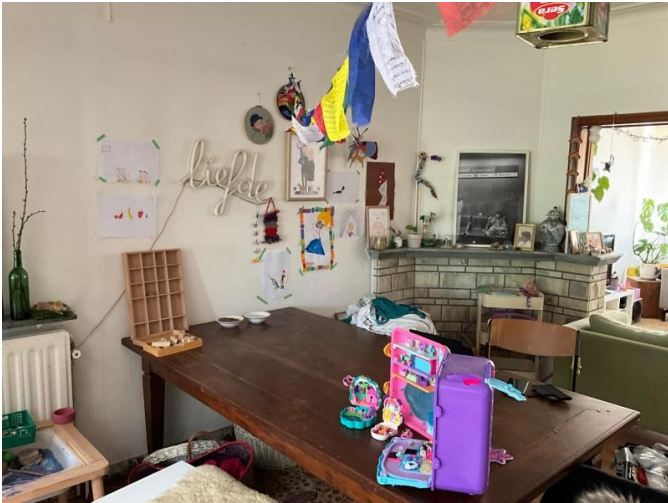
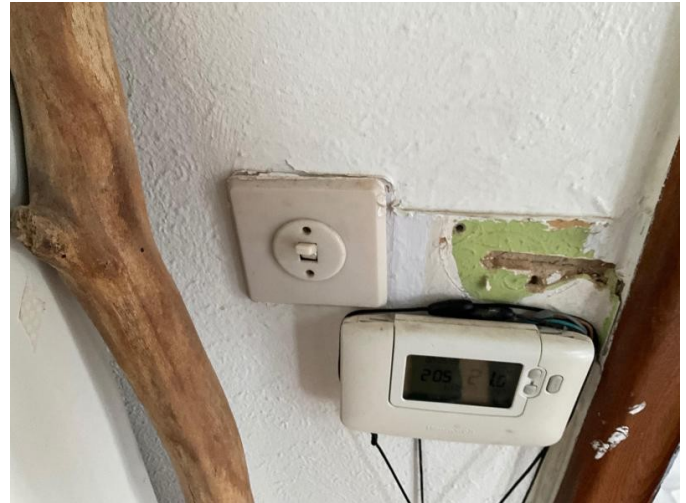
## Fiche 21: Beploistering wanden

Geen asbest
