# Asbestinventarisatetest

Wijngaardlaan 8, 2547 Lint

Attestnummer : 20250324-000031.000

**Niet-asbestveilig**

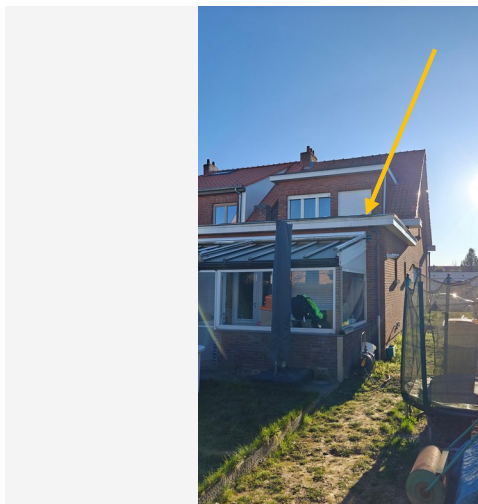
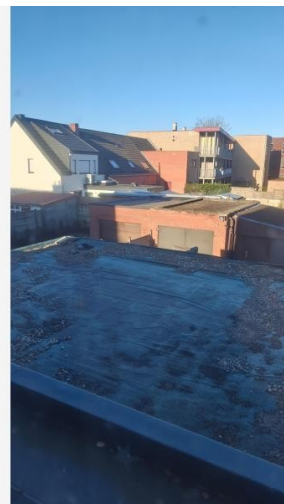
| Fiche 1: Roofing plat dak boven keuken..... | 19 |

| Eindbeoordeling materiaalrisico | Verhoogd materiaalrisico en/of verhoogde kans op vezelvrijgave |
| Opmerking | Scheur in de roofing. |

| Asbestsoort (vezeltype) | Alleen chrysotiel |
| Asbestconcentratie | Laag (< 50%) |
| Toestand van het materiaal | Matig beschadigd, matig verweerd |

| Beschrijving | Roofing plat dak boven keuken |

Verwijderen

- Zorg voor een veilig beheer. Vermijd het beschadigen van het asbestmateriaal. Controleer de toestand jaarlijks op wijzigingen.

- Eenvoudige handelingen: enkel door erkend asbestverwijderaar  
Roofing zal beschadigd moeten worden om te kunnen verwijderen.

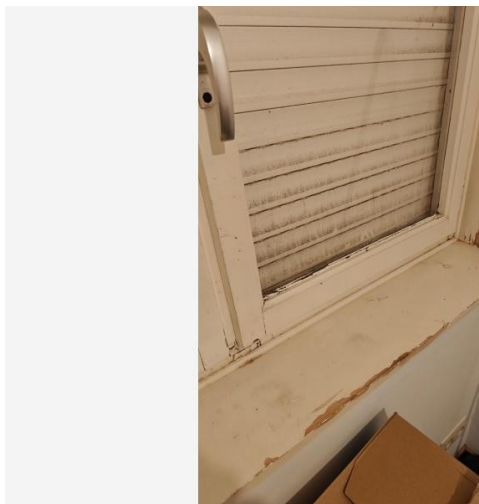
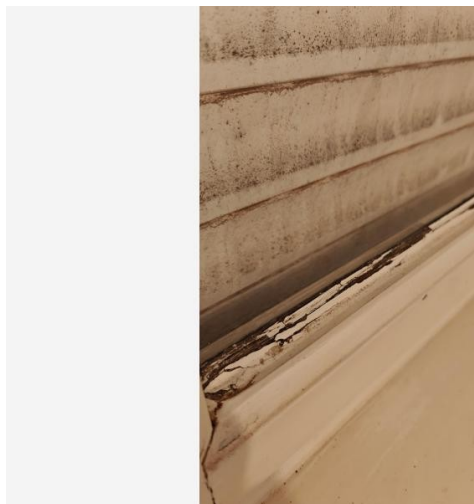
| Fiche 2: Kit tussen houten profiel en glas..... | 22 |

| Eindbeoordeling materiaalrisico | Laag materiaalrisico en/of verlaagde kans op vezelvrijgave |

| Asbestsoort (vezeltype) | Amfibool aanwezig, uitgezonderd crocidoliet |
| Toestand van het materiaal | Licht beschadigd, licht verweerd. Intact calciumsilicaatmateriaal of categorie III 'gebondenheid' |

| Beschrijving | Kit tussen houten profiel en glas |

Zorgvuldig beheren

- Zorg voor een veilig beheer. Vermijd het beschadigen van het asbestmateriaal. Controleer de toestand jaarlijks op wijzigingen.

- Eenvoudige handelingen: mag via doe-het-zelf of door werknemer(s) met opleidingsattest eenvoudige handelingen  
De kit kan samen met het gehele profiel verwijderd worden bij renovatie van de ramen.

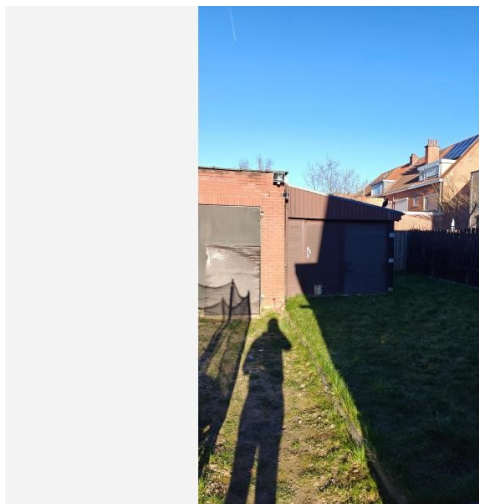
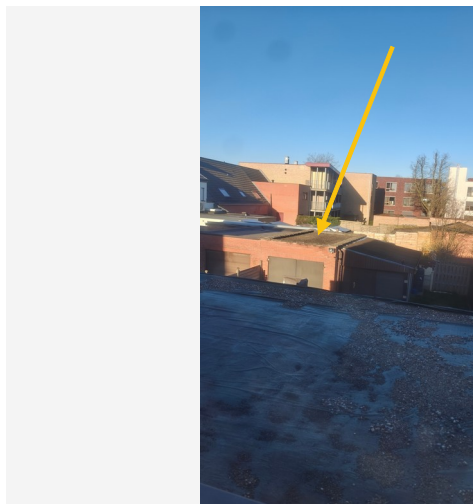
| Fiche 3: Roofing dak garage..... | 25 |

| Eindbeoordeling materiaalrisico | Laag materiaalrisico en/of verlaagde kans op vezelvrijgave |

| Asbestsoort (vezeltype) | Alleen chrysotiel |
| Toestand van het materiaal | Licht beschadigd, licht verweerd. Intact calciumsilicaatmateriaal of categorie III 'gebondenheid' |

| Beschrijving | Roofing dak garage |

Zorgvuldig beheren

- Zorg voor een veilig beheer. Vermijd het beschadigen van het asbestmateriaal. Controleer de toestand jaarlijks op wijzigingen.

- Eenvoudige handelingen: enkel door erkend asbestverwijderaar  
Roofing zal beschadigd moeten worden om te kunnen verwijderen.

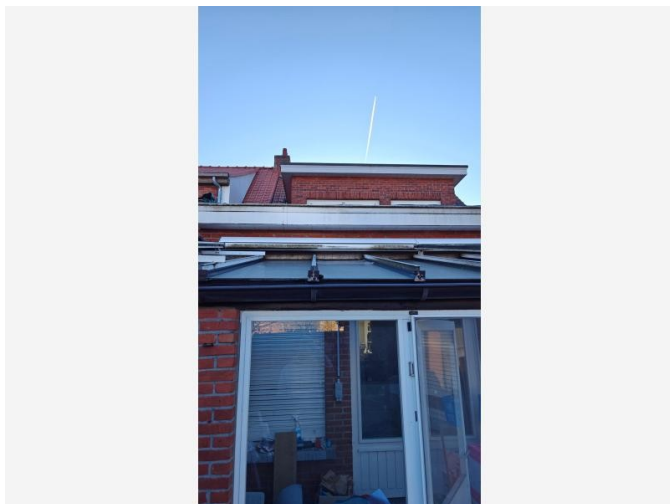
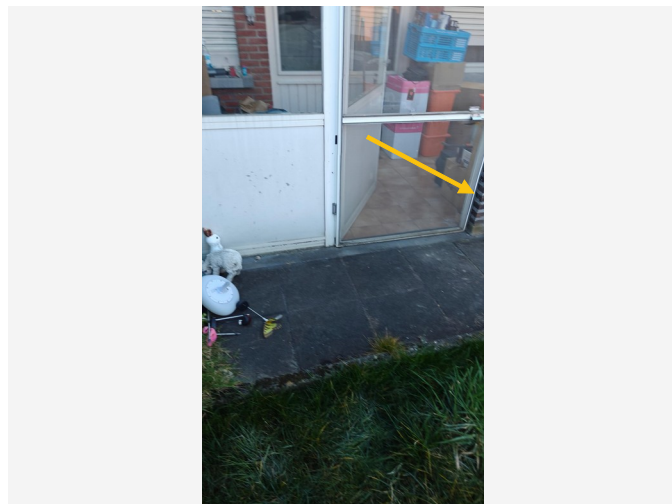
| Fiche 4: Kit tussen alu profiel en steen..... | 28 |

| Eindbeoordeling materiaalrisico | Laag materiaalrisico en/of verlaagde kans op vezelvrijgave |

| Asbestsoort (vezeltype) | Amfibool aanwezig, uitgezonderd crocidoliet |
| Toestand van het materiaal | Licht beschadigd, licht verweerd. Intact calciumsilicaatmateriaal of categorie III 'gebondenheid' |

| Beschrijving | Kit tussen alu profiel en steen |

Zorgvuldig beheren

- Zorg voor een veilig beheer. Vermijd het beschadigen van het asbestmateriaal. Controleer de toestand jaarlijks op wijzigingen.

- Eenvoudige handelingen: enkel door erkend asbestverwijderaar  
De kit zal beschadigd moeten worden om te kunnen verwijderen.

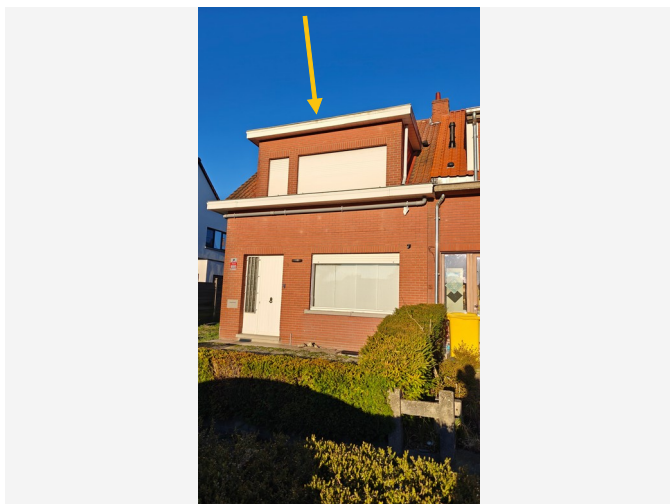
| Fiche 5: Dakbedekking dakkapel..... | 32 |

**Reden:** Het te onderzoeken materiaal situeert zich hoger dan 3,50 m te rekenen vanaf een veilige ondergrond

**Uitleg van de asbestdeskundige:** Dakbedekking kon niet op een veilige manier geïnspecteerd worden.

| Karakterisatie | Asbest (verdacht) |

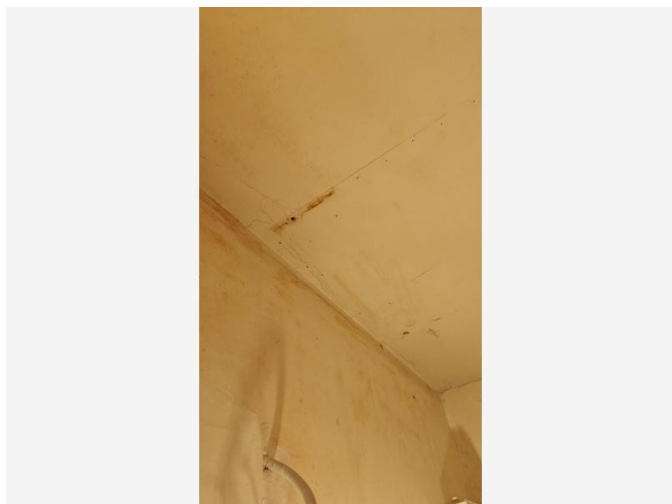
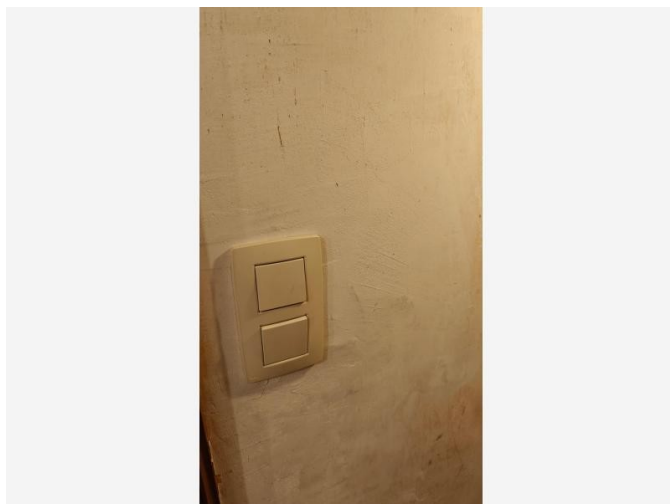
## Fiche 6: Pleisterwerk muren

Geen asbest

| # | Type | Referentie | Resultaat |
|---|---|---|---|
| 6.1 | Mengmonster | 1 | Geen asbest |

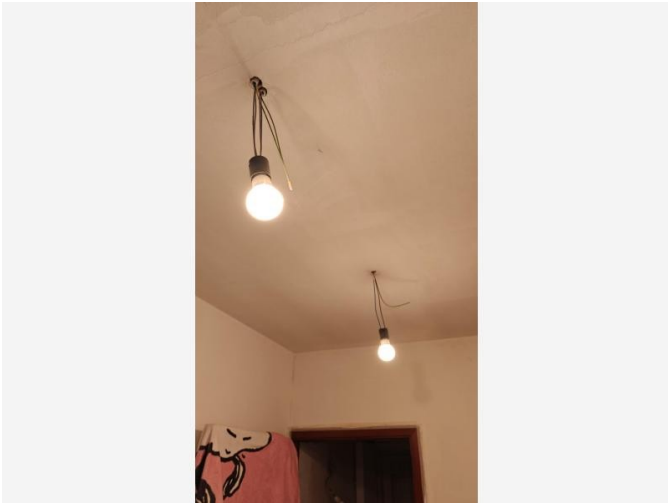
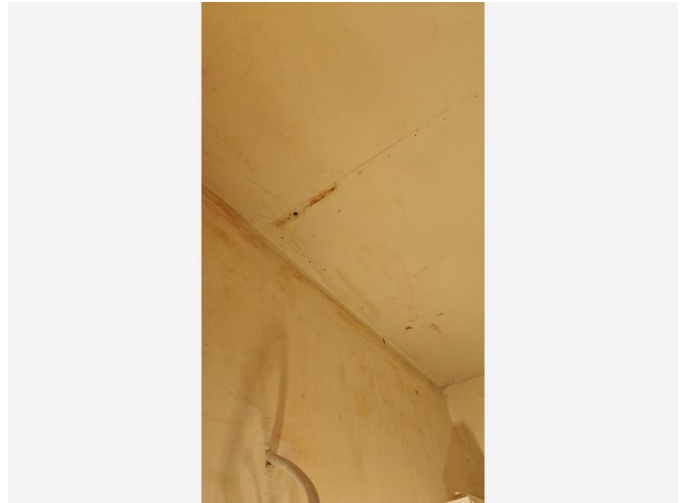
## Fiche 7: Pleisterwerk plafond

Geen asbest

| # | Type | Referentie | Resultaat |
|---|---|---|---|
| 7.1 | Mengmonster | 2 | Geen asbest |

| Opmerking | Geen pleisterwerk op gelijkvloers, enkel in hal. |
