# Asbestinventarisat attest

Lange Kroonstraat 120, 2530 Boechout

Attestnummer : 20250426-000021.000

Uitgegeven op : 26.04.2025

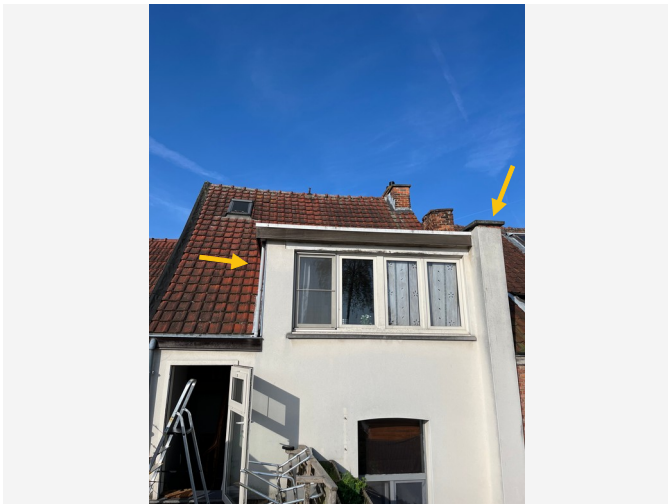
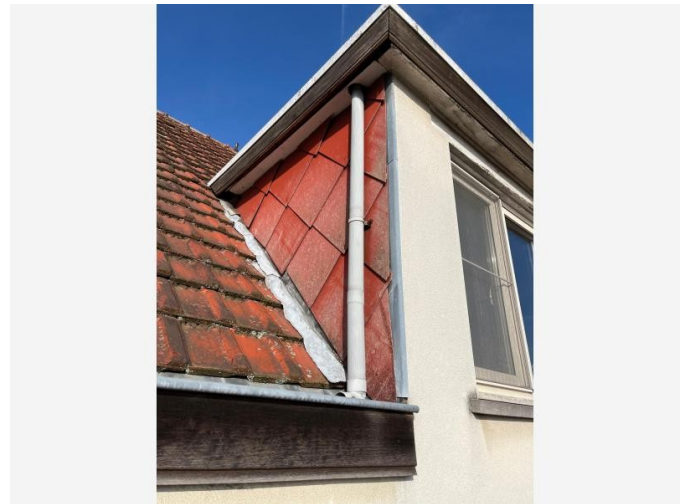
Overzichtsfoto

Detailfoto

Het asbestmateriaal valt onder de mijlpaal van 2034.

| Eindbeoordeling materiaalarisico | Verhoogd materiaalarisico en/of verhoogde kans op vezelvrijgave |

| Asbestsoort (vezeltype) | Crocidoliet aanwezig |
| Toestand van het materiaal | Matig beschadigd, matig verweerd |

| Beschrijving | Zijgevels dakkappel met leien |
| Asbestmateriaal | Dak- en gevelbekleding - Lei, shingle |

- Verwijder dit asbestmateriaal zo snel mogelijk. Volg de toestand goed op.
- Hemelwater dat afspoelt van asbestcement daken of gevels kan asbestdeeltjes bevatten. Gebruik het enkel voor gesloten circuits (bv. spoelen toiletten). Reinig na het vervangen van het dak of de gevel de dakgoten en regenwaterput of -ton om asbesthoudend sediment of slib te verwijderen

- Eenvoudige handelingen: mag via doe-het-zelf of door werknemer(s) met opleidingsattest eenvoudige handelingen  
Deze toepassing kan door een aannemer die over een opleidingsattest eenvoudige handelingen beschikt of door een particulier (doe-het-zelf), verwijderd worden indien er geen verhoogd risico op vrijgave van asbestvezels (max. concentratie 0,01 vezels/cm<sup>3</sup> - CODEX Art. VI.3-54) ontstaat en de toepassing voorafgaand wordt gefixeerd/bevochtigd; de individuele elementen zonder machinale werktuigen en zonder breken of gooien een voor een losgemaakt worden; en ten slotte in gesloten verpakking weggevoerd worden naar een erkend afvalpunt (recyclagepark).

In de zone mogen geen derden en/of minderjarigen aanwezig zijn en moet elke betrokken persoon steeds gepaste persoonlijke beschermingsmiddelen (P3-gelaatsmasker + handschoenen) dragen.

Deze toepassing kan enkel door een erkende asbestverwijderaar verwijderd worden omdat er hier automatisch een verhoogd risico op vrijgave van asbestvezels (max. concentratie 0,01 vezels/cm<sup>3</sup> - CODEX - Art. VI.3-54) ontstaat. (Bron: VLAREM II: 6.4.0.1 par1, par2 en par3). Een erkend asbestverwijderaar moet ingeschakeld worden voor deze toepassingen die niet (kunnen) worden verwijderd door de couveuzemethode, door hermetische zone of door de materialen beschreven in Vlarem II, art. 6.4.0.1 par2. (Bron: Leidraad bij het Inspectieprotocol)

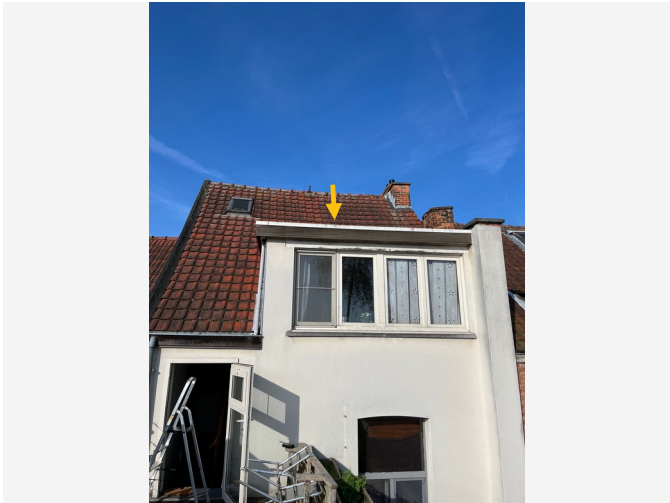
*Situeringsfoto*

**Reden:** Het te onderzoeken materiaal situeert zich hoger dan 3,50 m te rekenen vanaf een veilige ondergrond

**Uitleg van de asbestdeskundige:** In het kader van een asbestattest voor overdracht (verkoop, schenking), hoeven toepassingen die zich hoger dan 3,5m vanaf een veilige ondergrond situeren, niet onderzocht te worden.

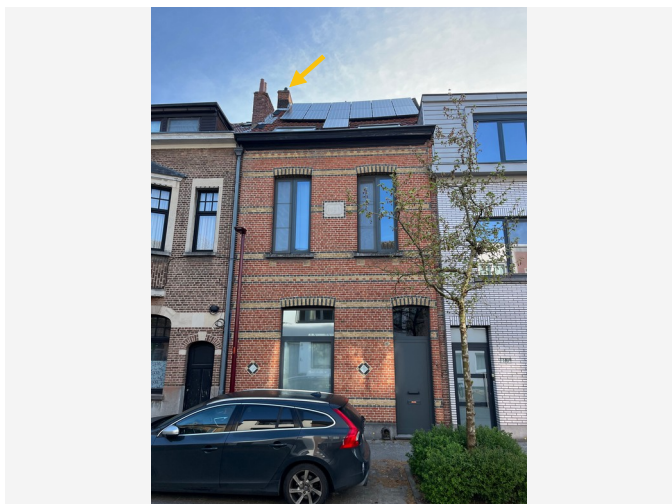
Situeringsfoto

**Reden:** Het onderzoek kan niet uitgevoerd worden binnen de bepalingen van de Welzijnswet

**Uitleg van de asbestdeskundige:** De schouw bevat binnenin mogelijk een asbestcement rookgaskanaal. Laat dit onderzoeken bij eventuele werken.

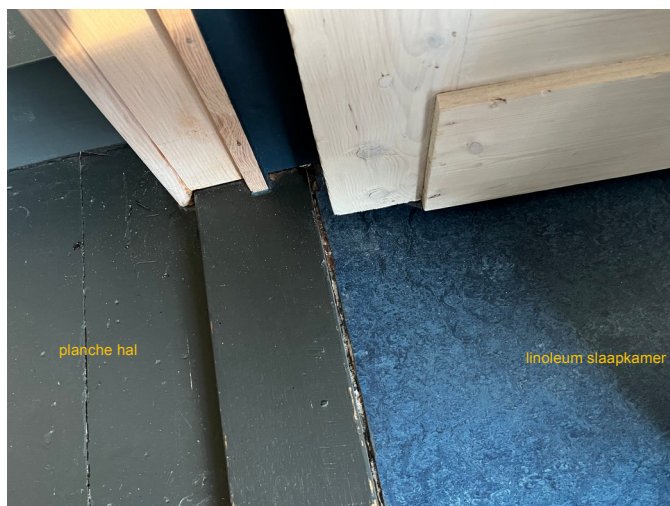
## Fiche 4: Vloer is nagekeken.

Niet-asbestverdacht vloermateriaal. planche, linoleum en keramische tegels.

De linoleum in de slaapkamer is overal goed vastgelijmd en kon niet onderzocht worden.

Onder de vloeren kon niet gekeken worden.

Let op bij renovatie op oude linoleum, deze kan asbest bevatten en lijmen die gebruikt zijn om vloerzeilen vast te lijmen.

Laten onderzoeken voor je verder afbreekt.

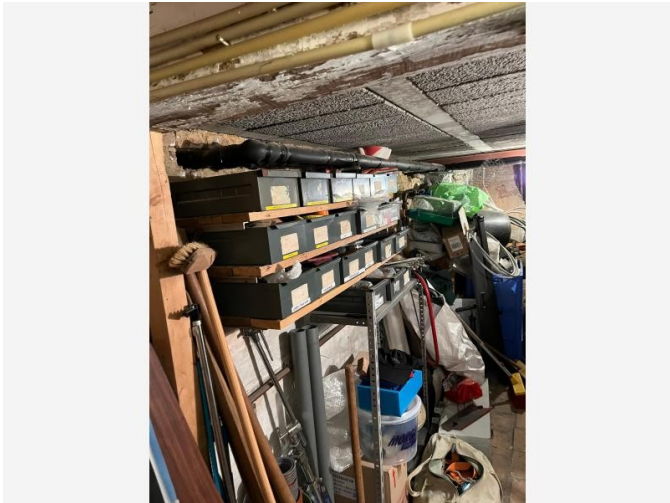
Er zijn geen asbest verdachte materialen aangetroffen.

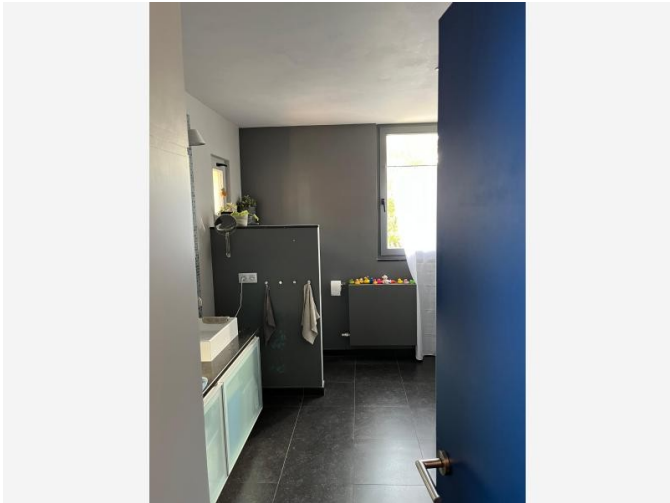
## Fiche 6: Badkamer is vernieuwd na 2001.

De badkamer is vernieuwd na 2001.

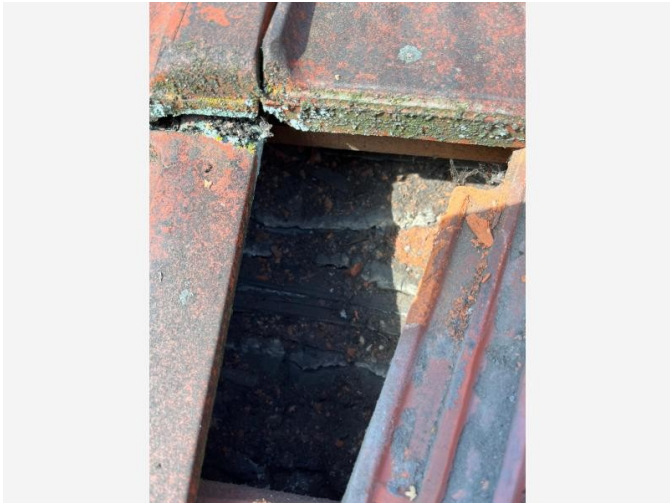
Na het optillen van een pan werd geen asbestverdacht onderdak aangetroffen. Dit betekent niet dat er geen onderdak aanwezig kan zijn op plaatsen die niet gecontroleerd werden. Bij werken, laat een eventueel aangetroffen onderdak controleren op aanwezigheid van asbest.

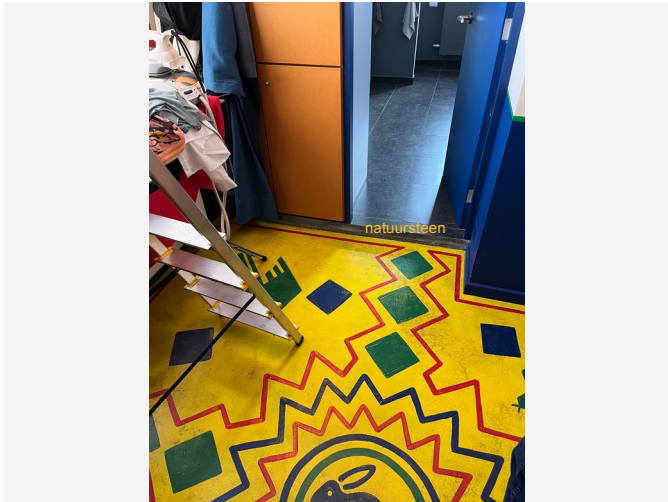
## Fiche 8: Raamtabletten en deurdorpels zijn nagekeken.

De raamtabletten zijn niet aanwezig of van hout. De deurdorpels zijn natuursteen of hout.

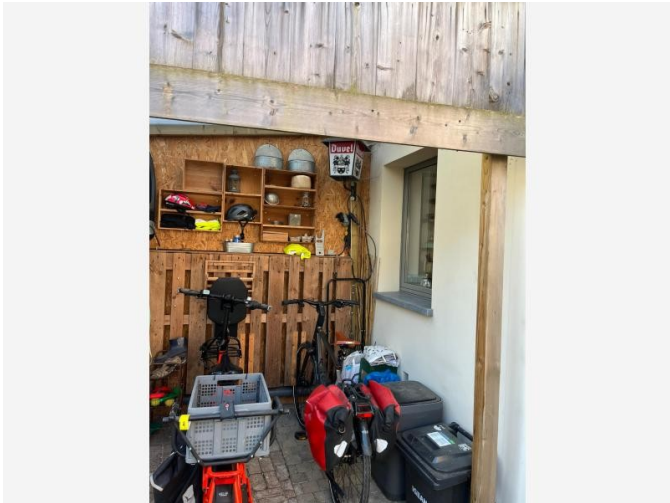
Geen waarneembare asbestverdachte materialen aangetroffen.

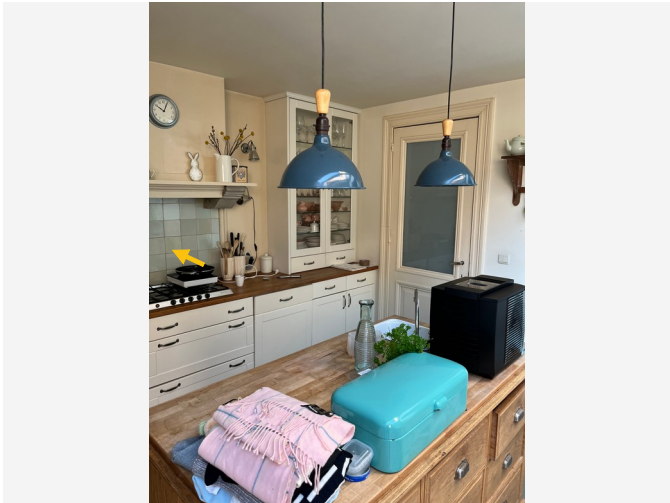
Keukentegels afgewerkt met een intacte laag faiencetegels zonder zichtbare beschadigingen. Inspectie van de onderliggende lijmlaag of tegels zelf is niet mogelijk zonder uitbreiding naar een destructief onderzoek.

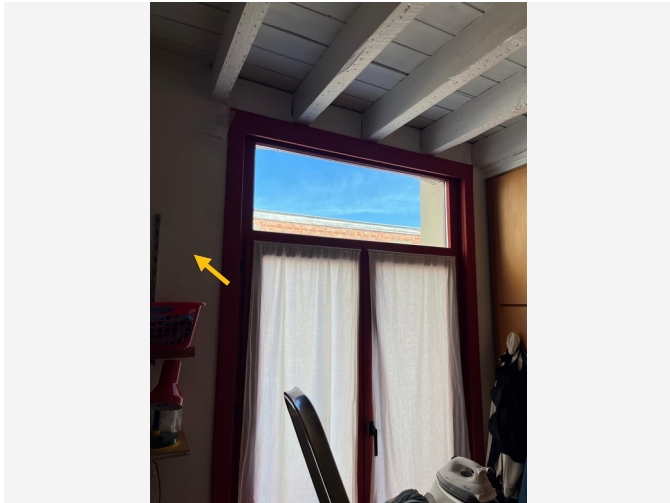
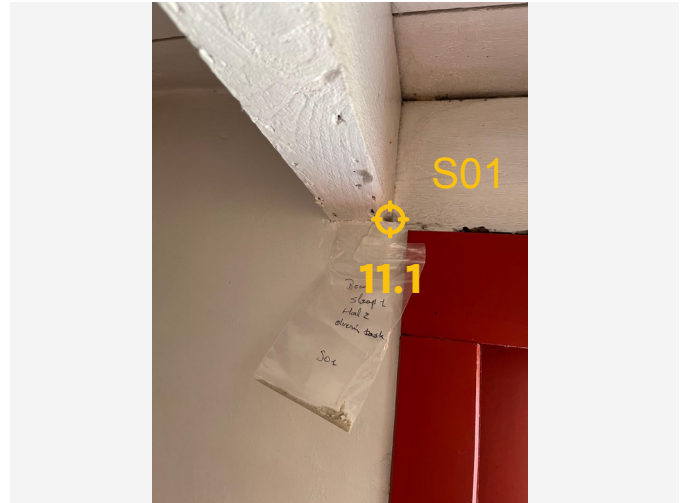
## Fiche 11: Pleisterwerk wanden

Geen asbest

| # | Type | Referentie | Resultaat |
|---|---|---|---|
| 11.1 | Mengmonster | S01 | Geen asbest |

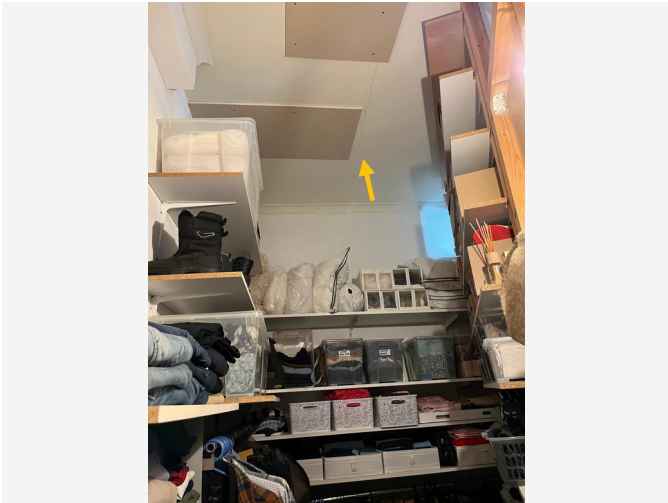
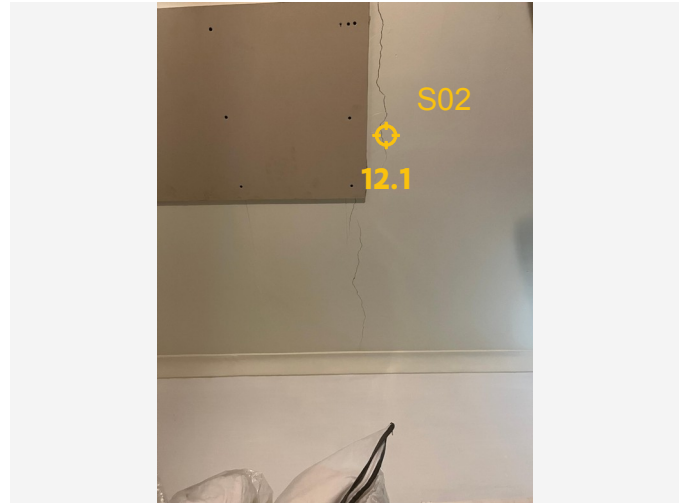
## Fiche 12: Pleisterwerk plafonds

Geen asbest

| # | Type | Referentie | Resultaat |
|---|---|---|---|
| 12.1 | Mengmonster | S02 | Geen asbest |

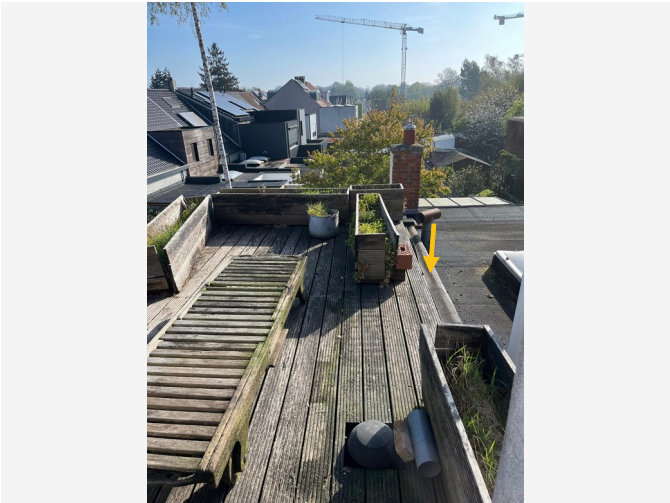
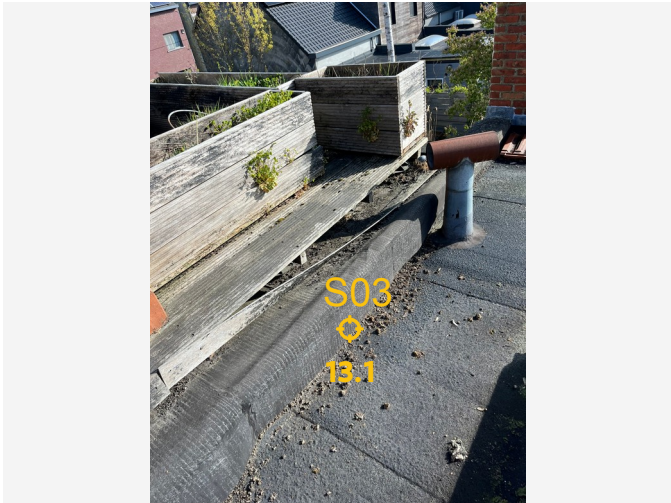
Geen asbest

| # | Type | Referentie | Resultaat |
|---|---|---|---|
| 13.1 | Puntmonster | S03 | Geen asbest |

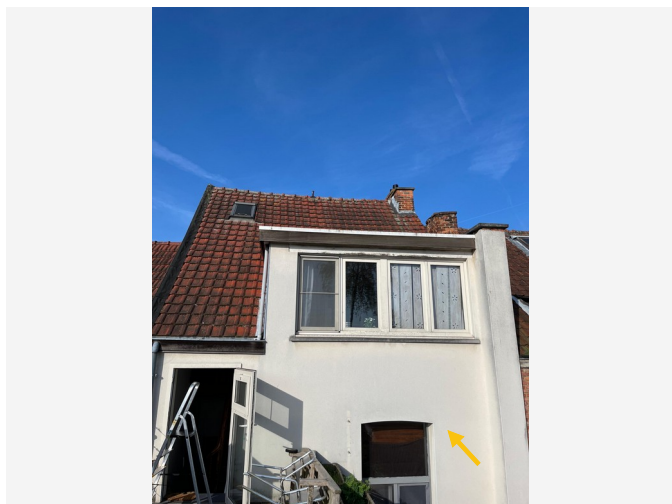
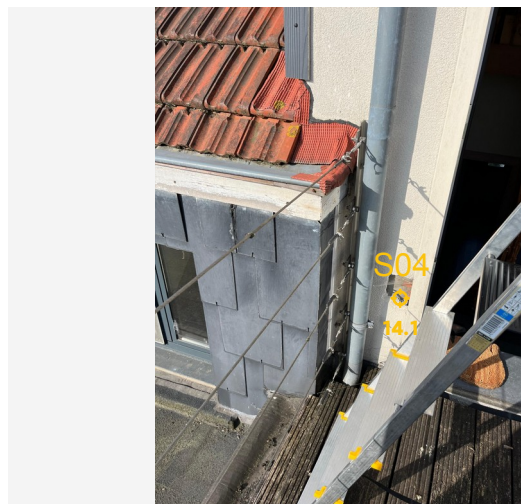
## Fiche 14: Crepi gevels

Geen asbest

| # | Type | Referentie | Resultaat |
|---|---|---|---|
| 14.1 | Puntmonster | S04 | Geen asbest |

| Opmerking | <p>De hoeveelheid is een schatting en kan afwijken van de werkelijke toestand.</p> <p>De crepie tegen de gevel van de keuken en badkamer is van na 2001. De crepie op de achtergevel op de aan het dak terras is vermoedelijk van voor 2001, vandaar het staal.</p> |
