# Asbestinventarisatetest

Pastoor Wouterstraat 2E/2, 2650 Edegem

Attestnummer : **20250828-000012.000**

Uitgegeven op : **28.08.2025**

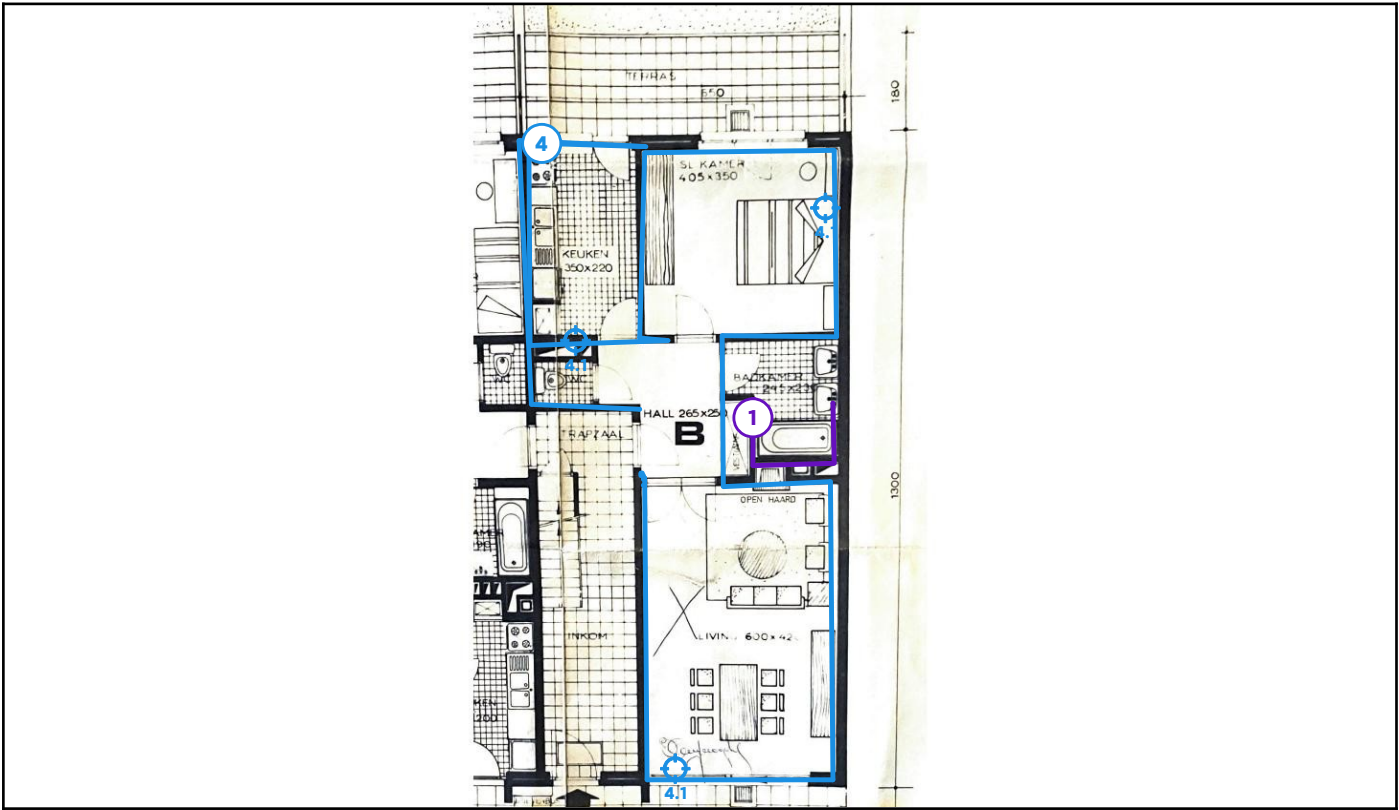
# Plan 1.1: Appartement 002 - plattegrond

| Beschrijving | Type | Actie |
|---|---|---|
| 1. (Voorzet)wandafwerking | Advies | - |
| 4. Bepoistering wanden | Geen asbest | - |
| 4.1 Code: X1 | Mengmonster | - |

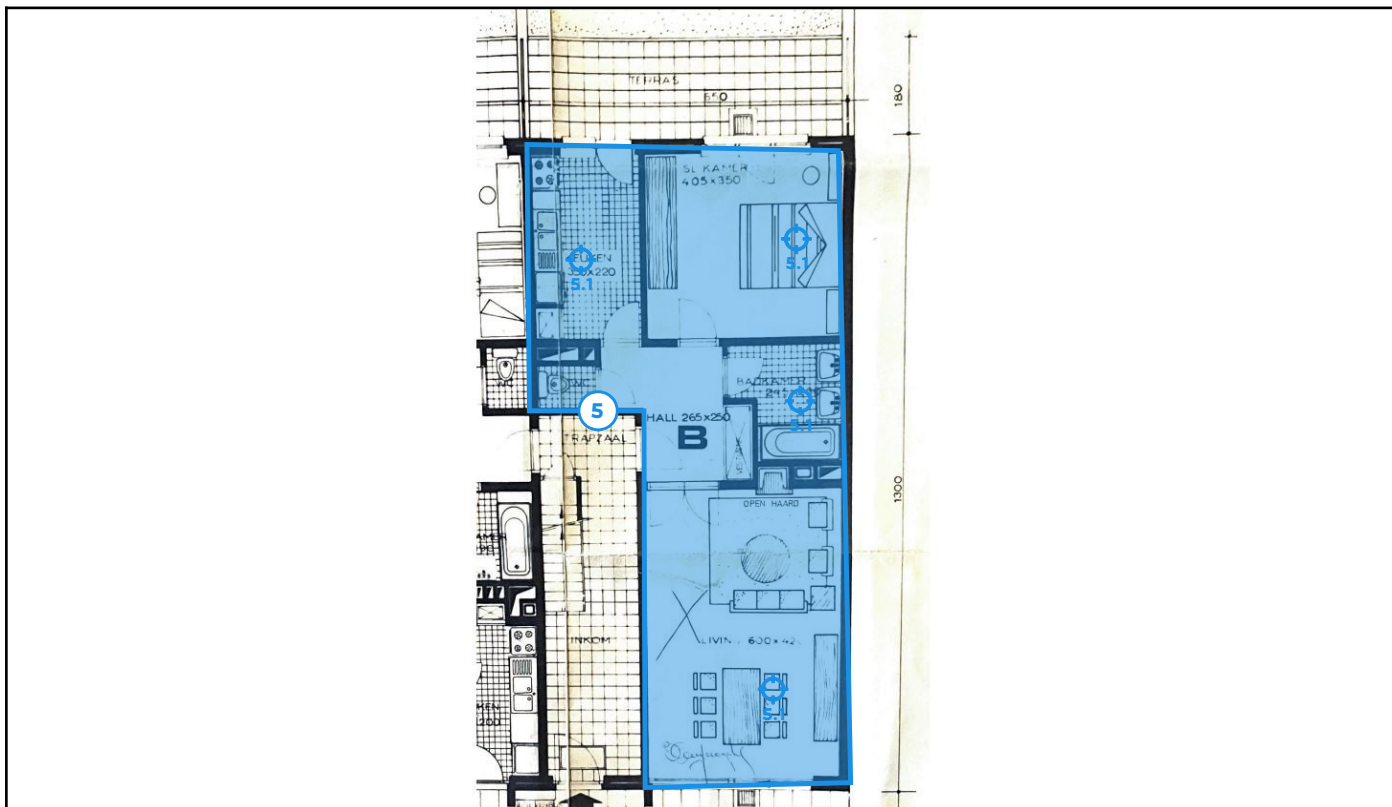
## Plan 1.2: Appartement 002 - plattegrond

| Beschrijving | Type | Actie |
|---|---|---|
| 5. Bepleistering plafond | Geen asbest | - |
| 5.1 Code: X2 | Mengmonster | - |

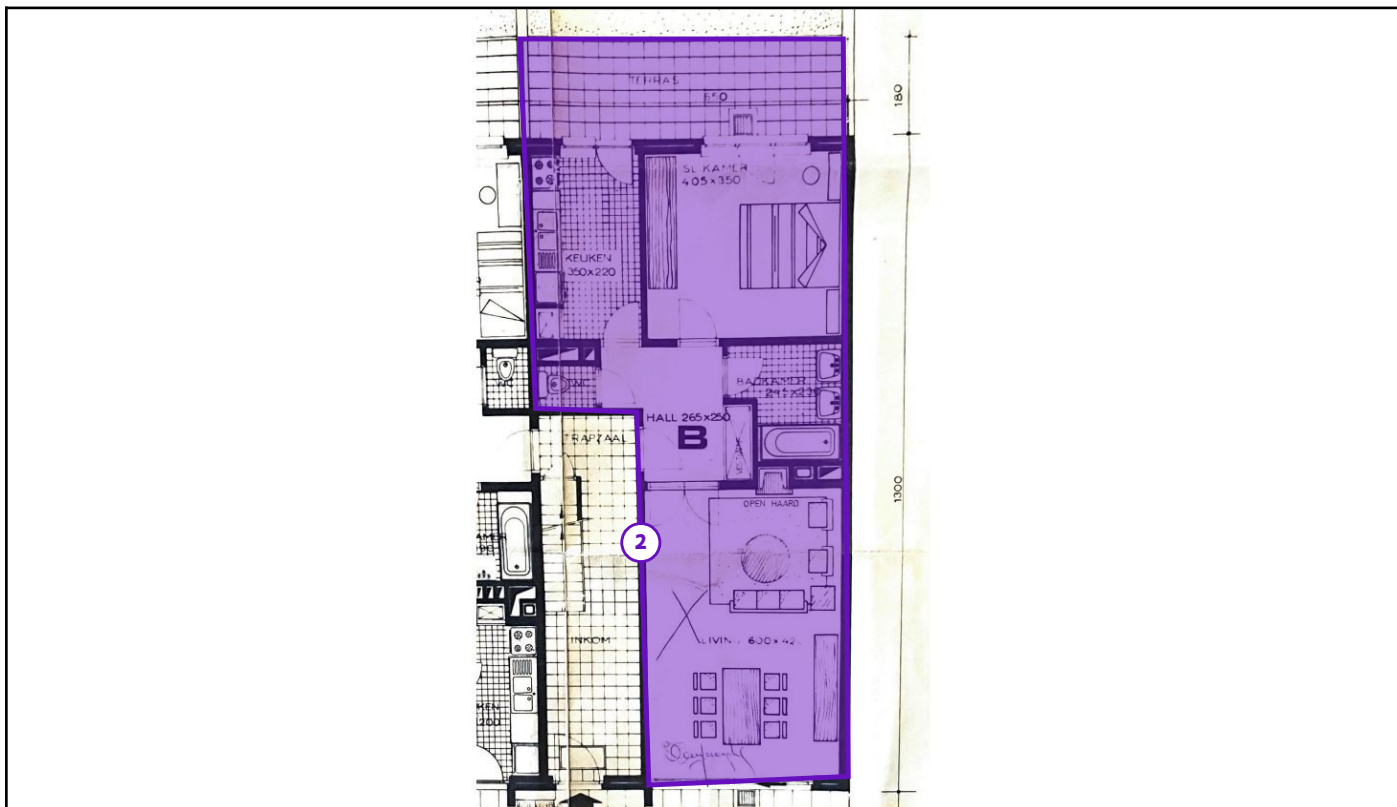
## Plan 1.3: Appartement 002 - plattegrond

| Beschrijving | Type | Actie |
|---|---|---|
| 2. Vloerafwerking | Advies | - |

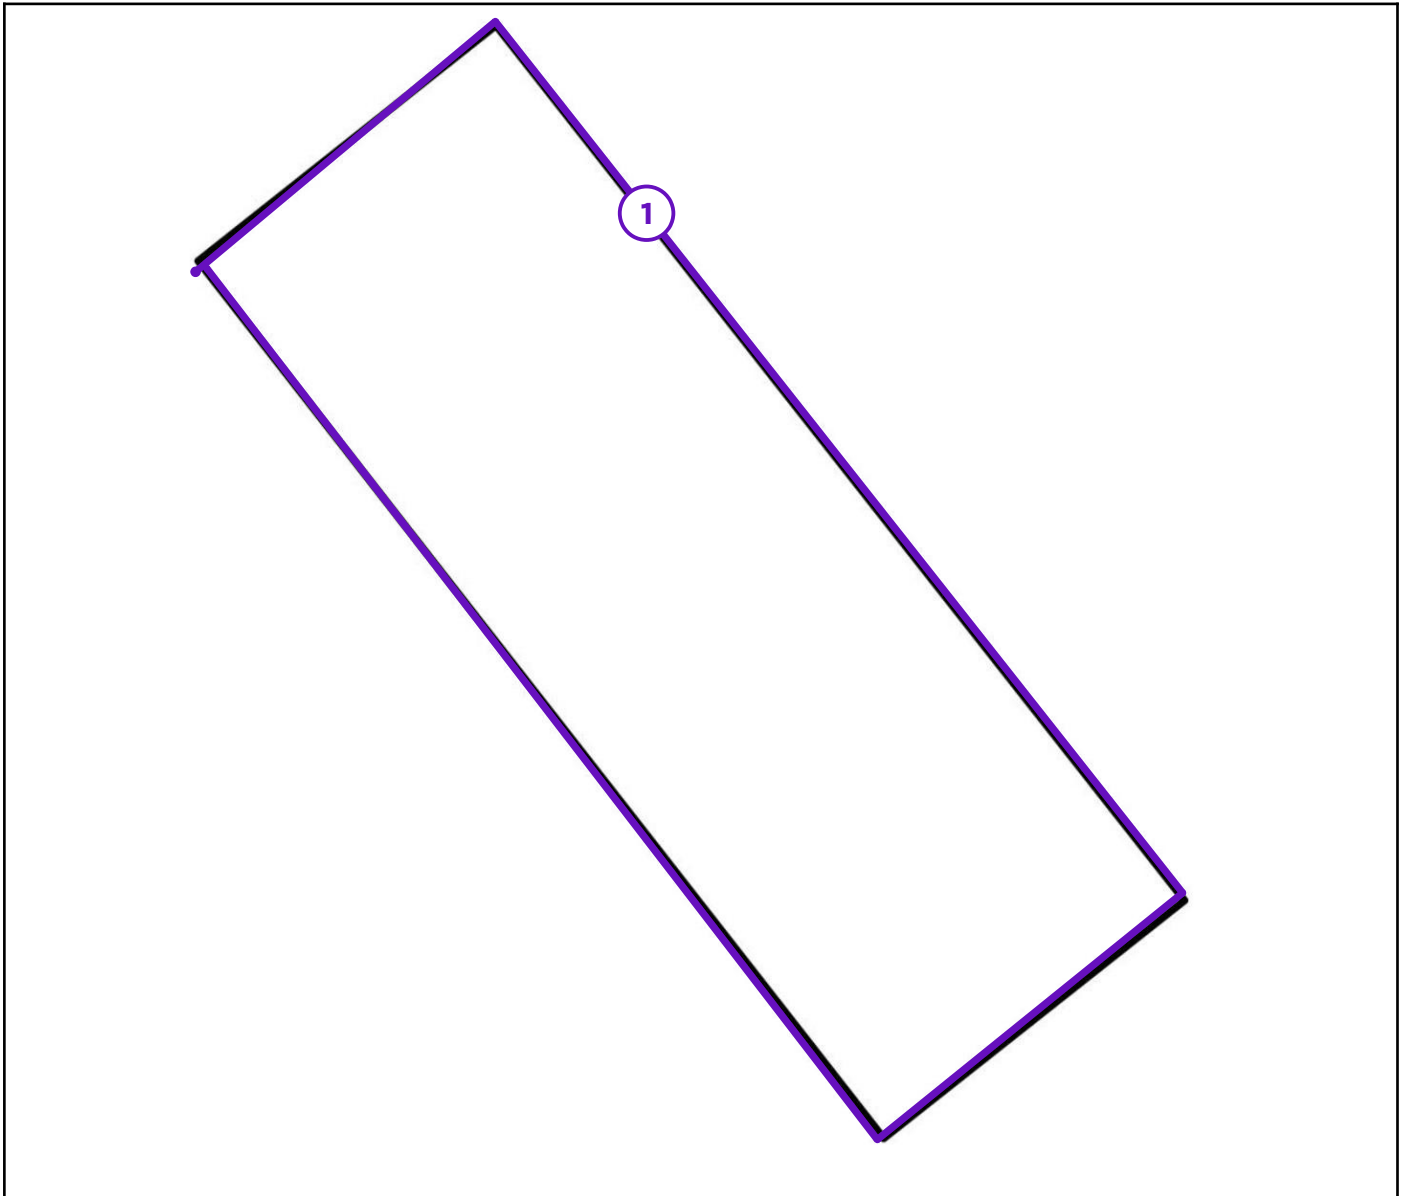
## Plan 1.4: Berging kelder

| Beschrijving | Type | Actie |
|---|---|---|
| 1. (Voorzet)wandafwerking | Advies | - |

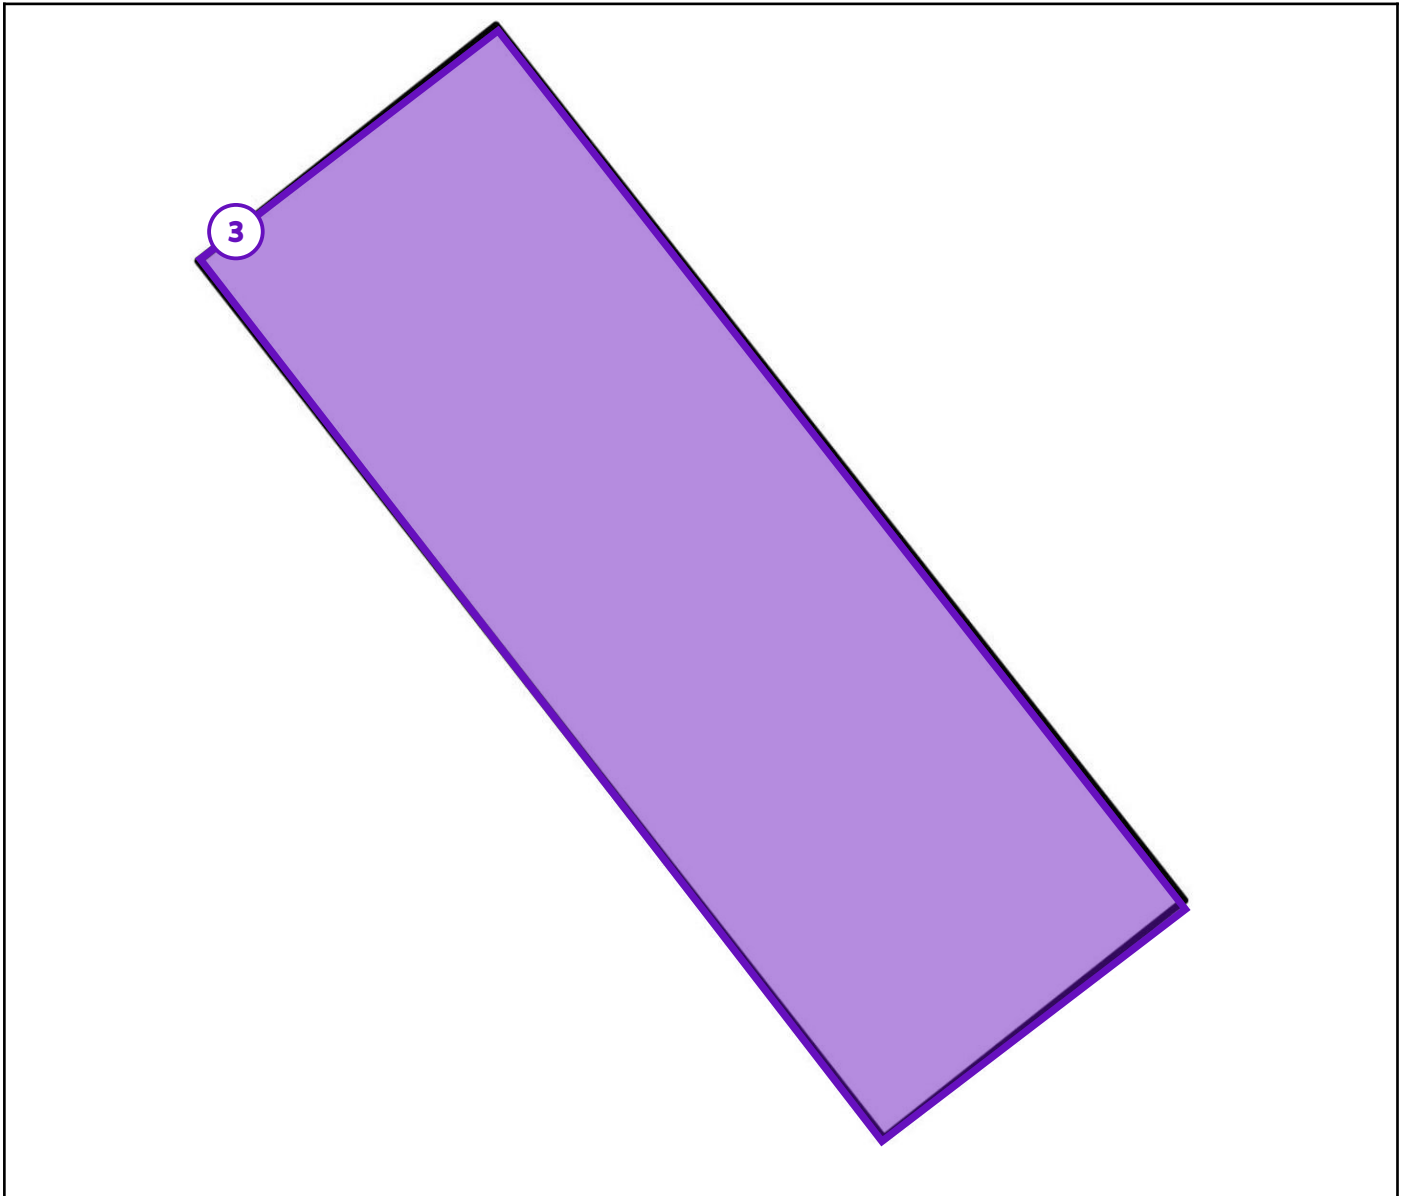
## Plan 1.5: Berging kelder

| Beschrijving | Type | Actie |
|---|---|---|
| 3. (Valse)plafondafwerking | Advies | - |

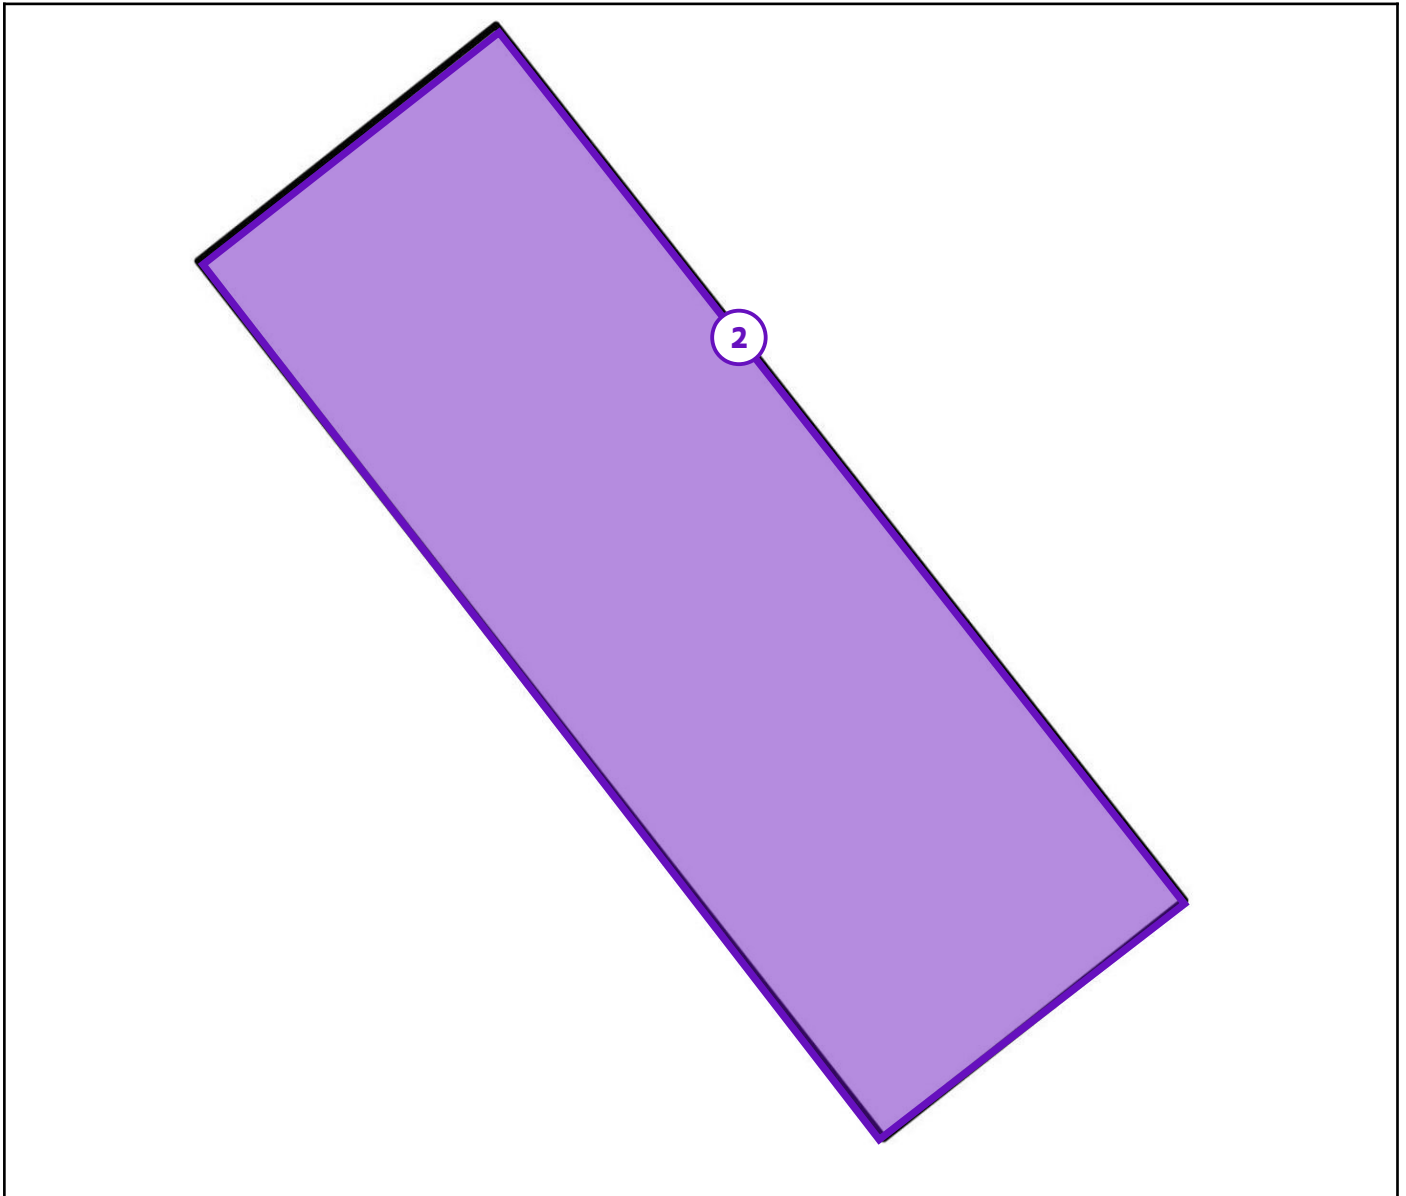
## Plan 1.6: Berging kelder

| Beschrijving | Type | Actie |
|---|---|---|
| 2. Vloerafwerking | Advies | - |

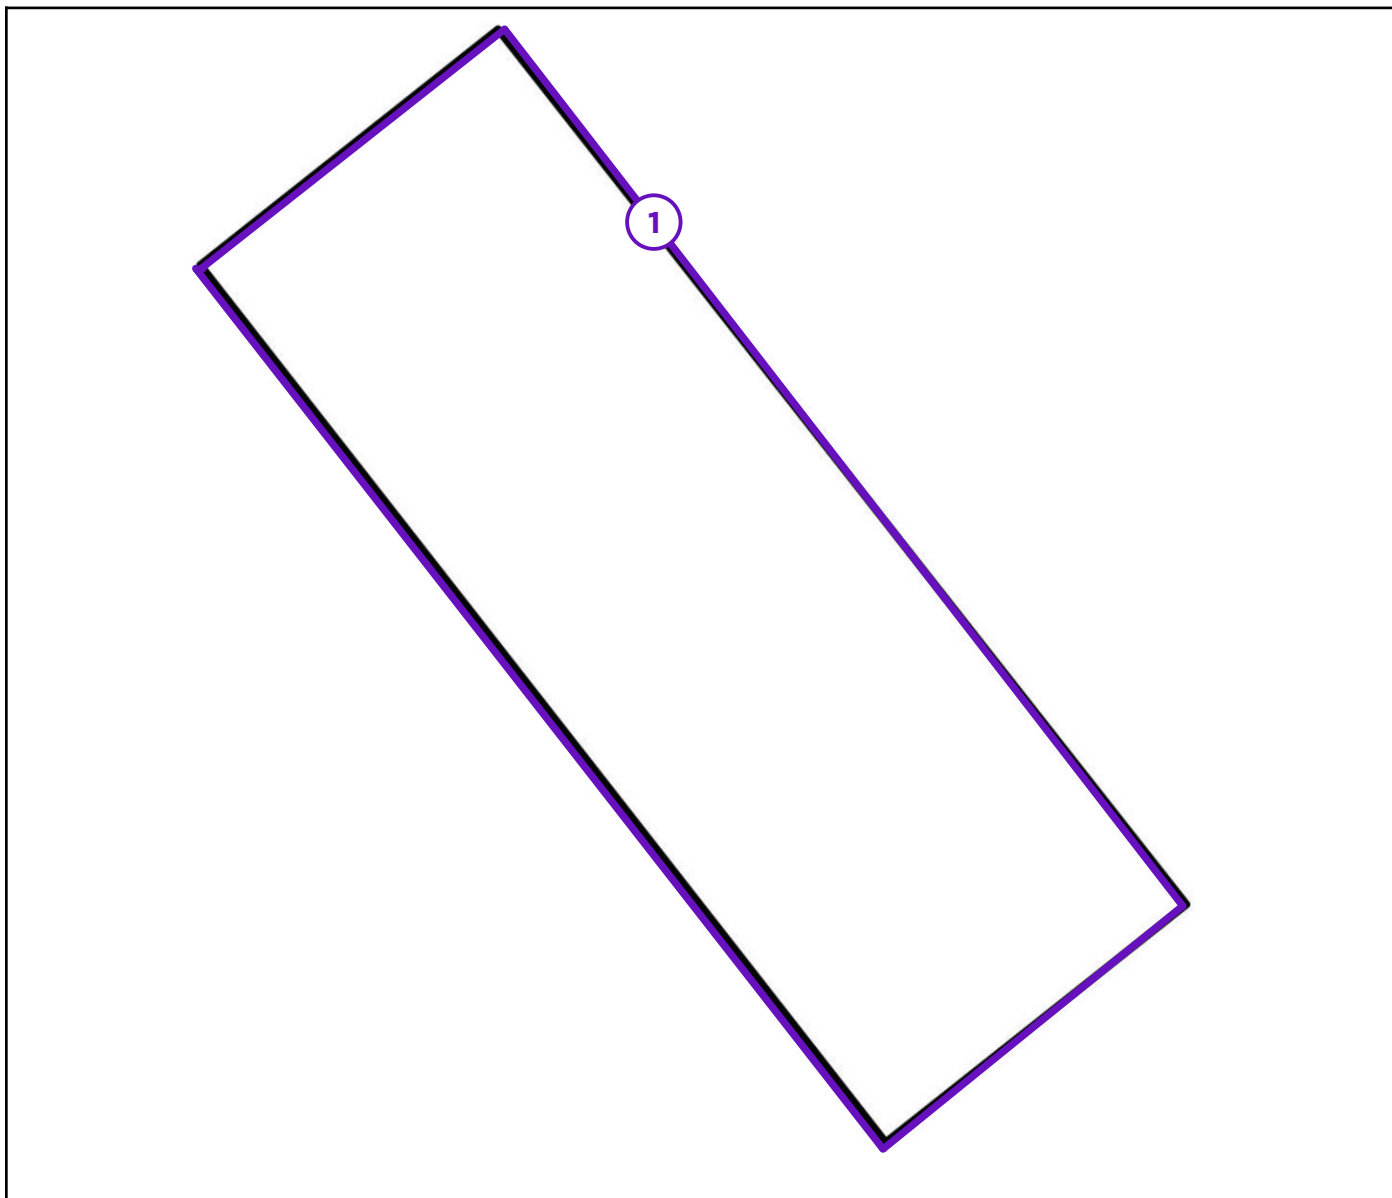
## Plan 2.1: Garage

| Beschrijving | Type | Actie |
|---|---|---|
| 1. (Voorzet)wandafwerking | Advies | - |

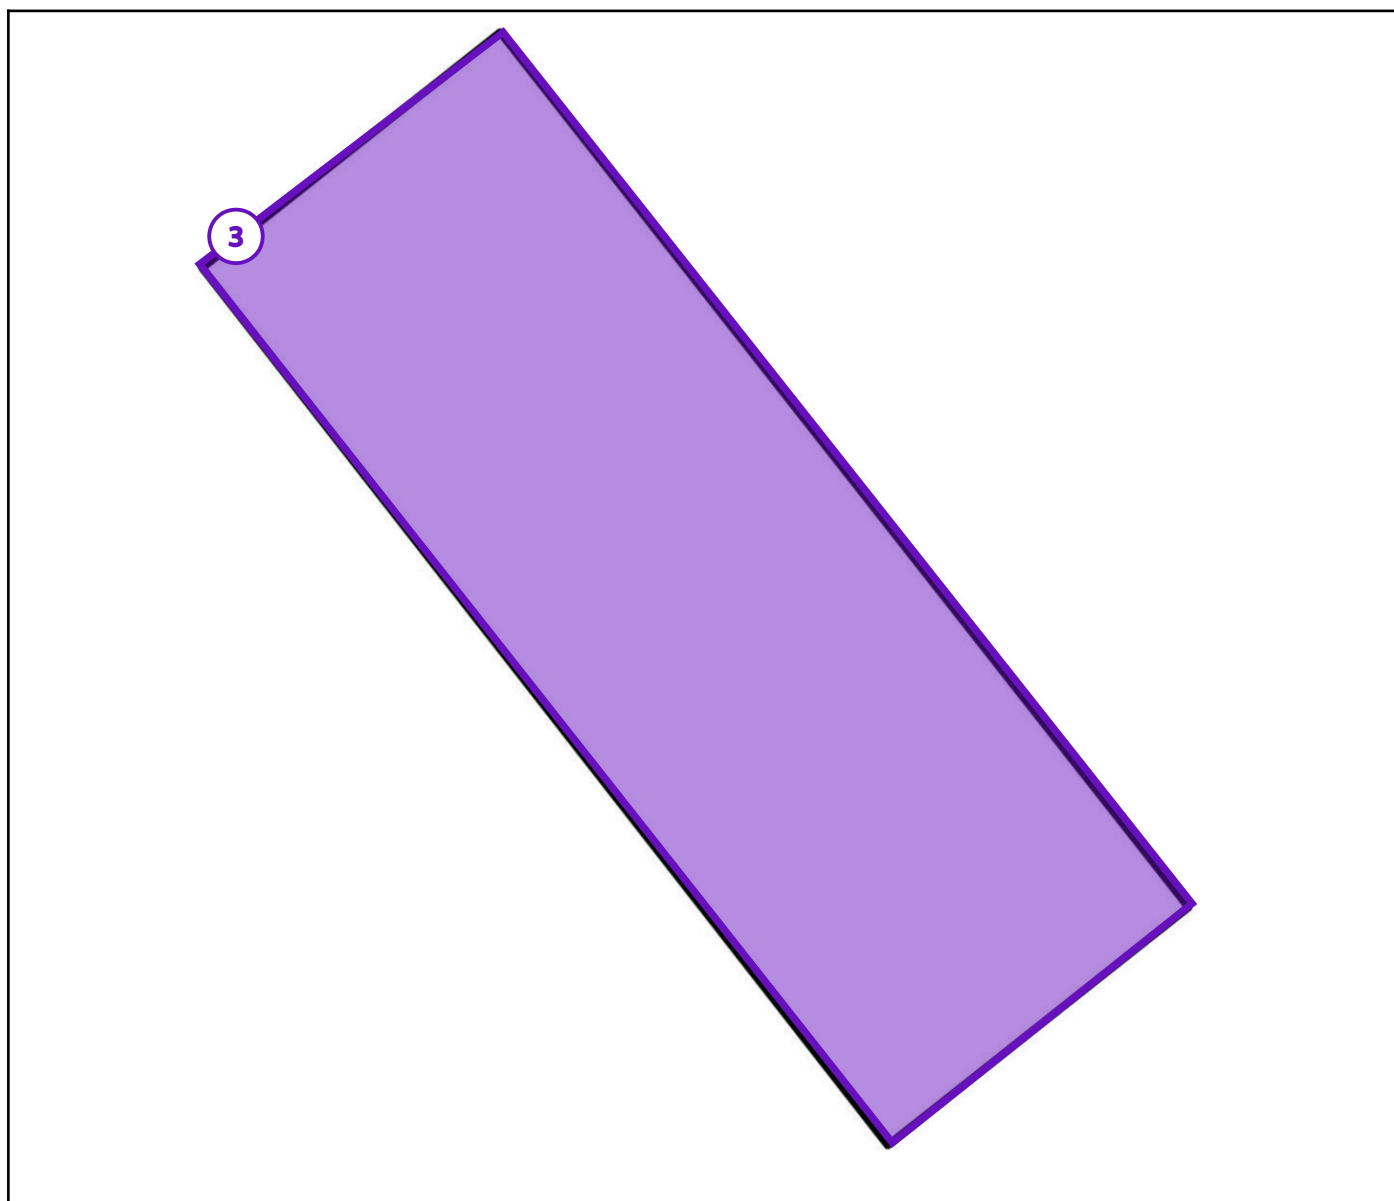
## Plan 2.2: Garage

| Beschrijving | Type | Actie |
|---|---|---|
| 3. (Valse)plafondafwerking | Advies | - |

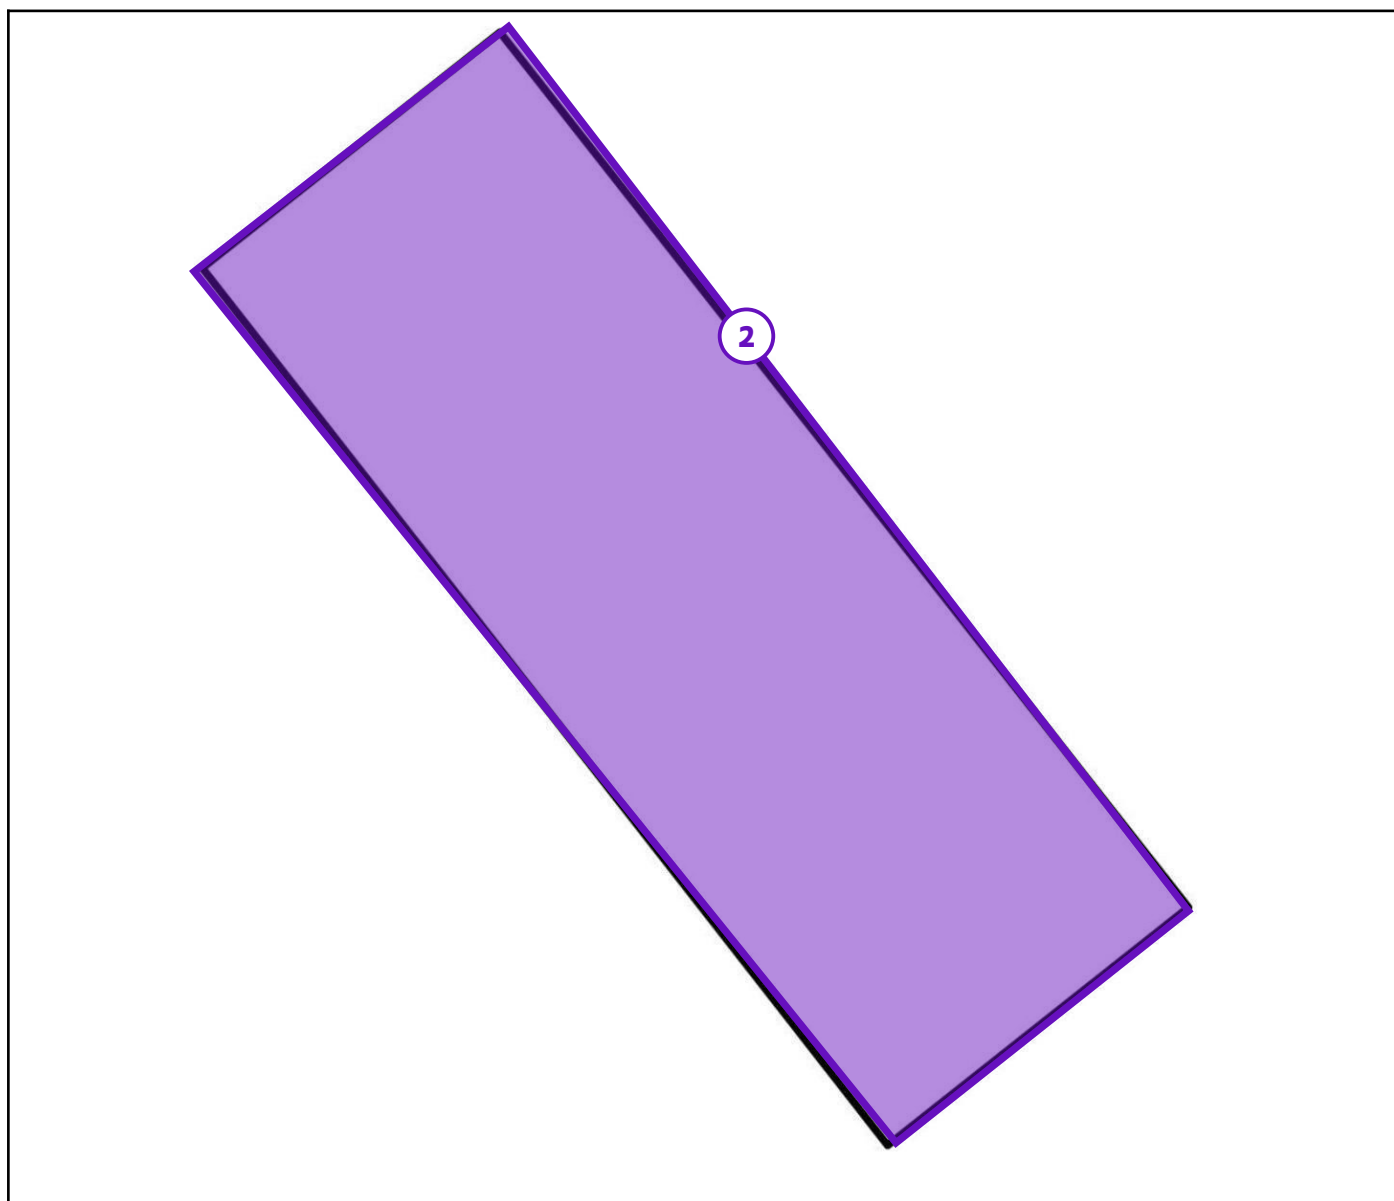
## Plan 2.3: Garage

| Beschrijving | Type | Actie |
|---|---|---|
| 2. Vloerafwerking | Advies | - |

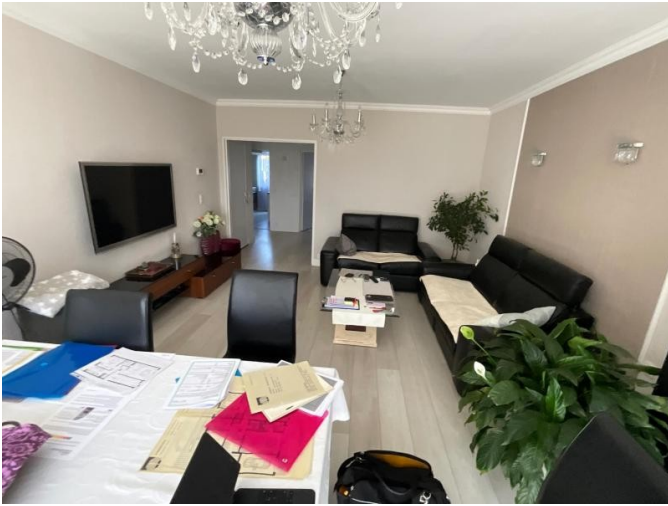
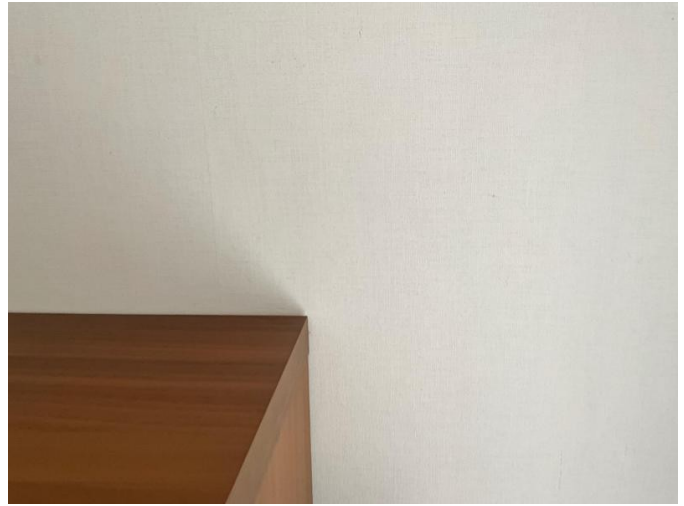
## Fiche 4: Beploistering wanden

Geen asbest

Overzichtsfoto

Detailfoto

| # | Type | Referentie | Resultaat |
|---|---|---|---|
| 4.1 | Mengmonster | X1 | Geen asbest |

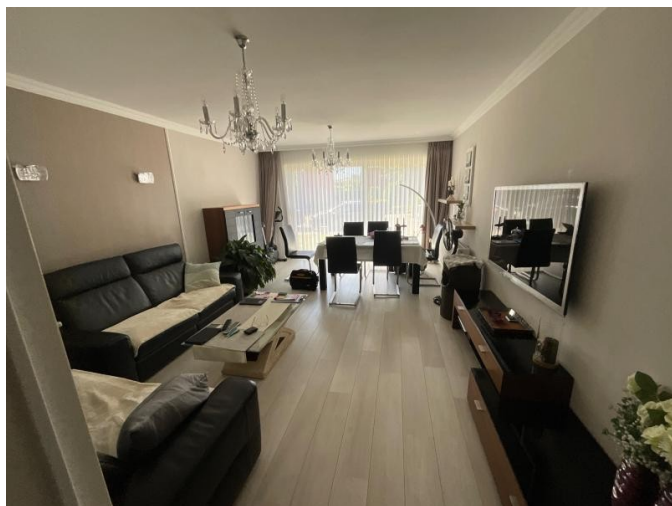
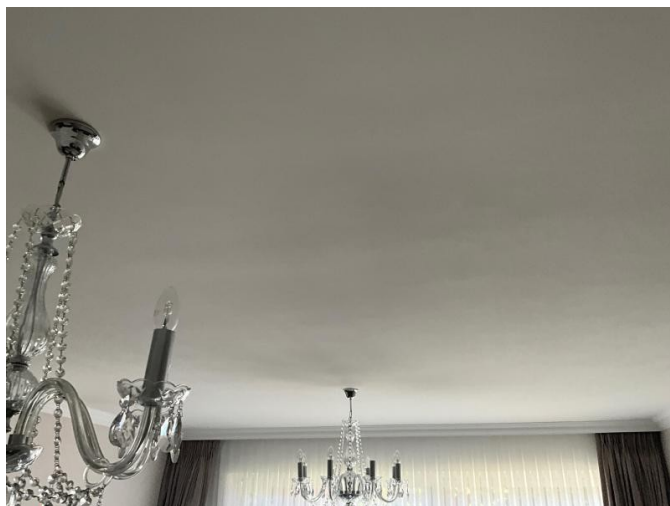
## Fiche 5: Bepleistering plafond

Geen asbest

Overzichtsfoto

Detailfoto

| # | Type | Referentie | Resultaat |
|---|---|---|---|
| 5.1 | Mengmonster | X2 | Geen asbest |
