# Asbestinventarisatetest

De Roest d'Alkemadelaan 2/0502, 2600 Antwerpen

Attestnummer : **20260211-000422.000**

## Zone 1: Hoofdgebouw

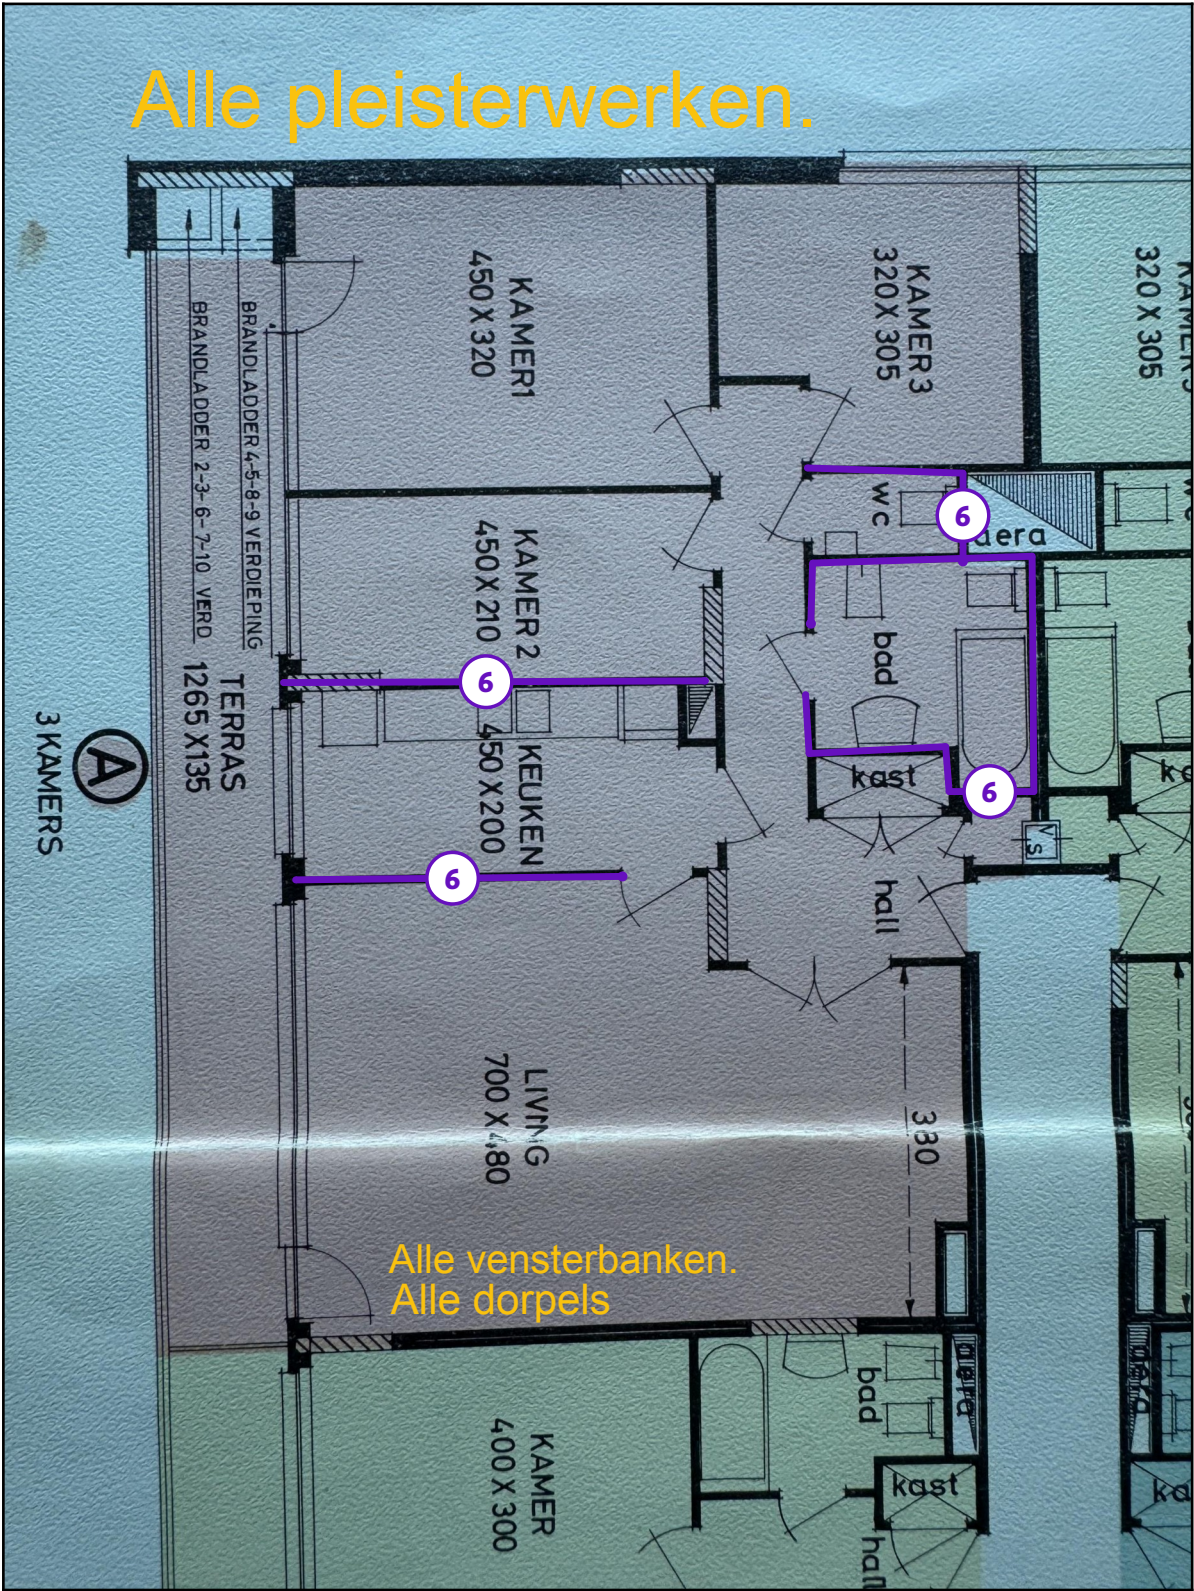
Plan 1.1: Bus 502

| 1. Vensterbanken | Advies | - |
| 4. Dorpels | Advies | - |
| 6. Lijm laag tegels | Advies | - |
| 8. Pleisterwerk wanden | Geen asbest | - |

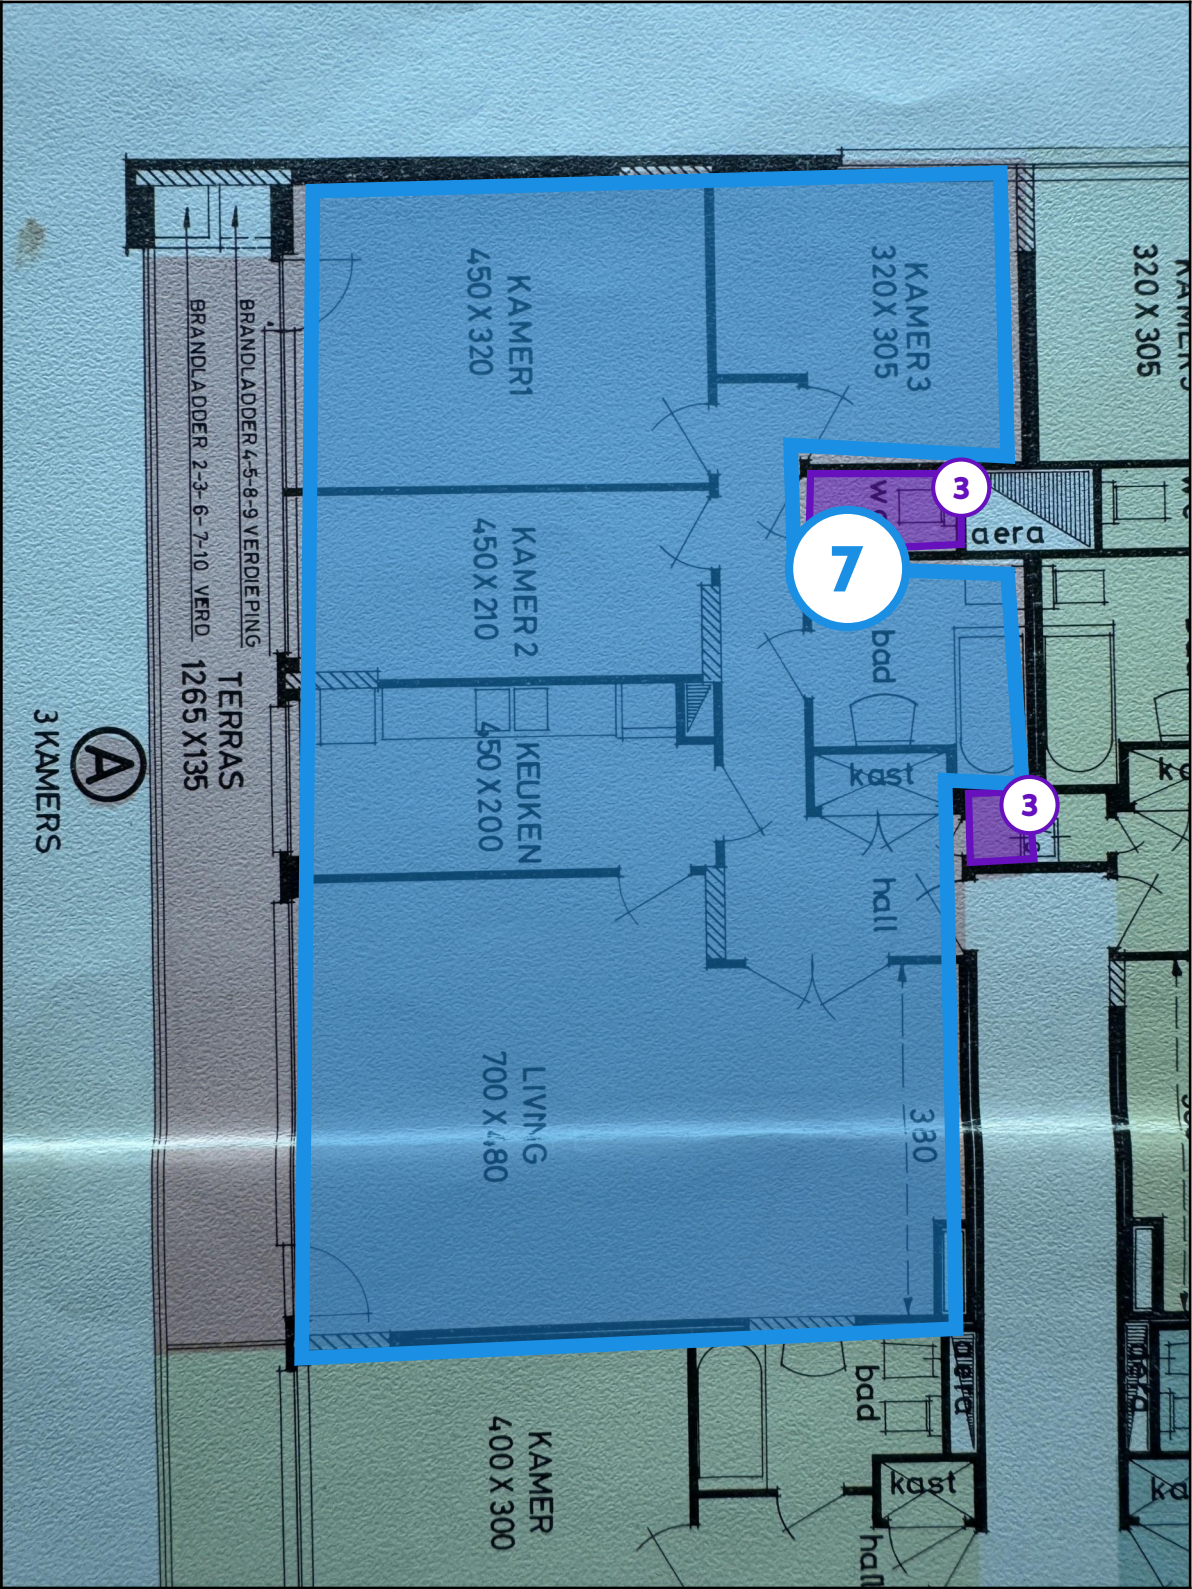
Plan 1.2: Bus 502

| 3. Plafonds bestaande uit voorzetpanelen | Advies | - |
| 7. Pleisterwerk plafonds | Geen asbest | - |

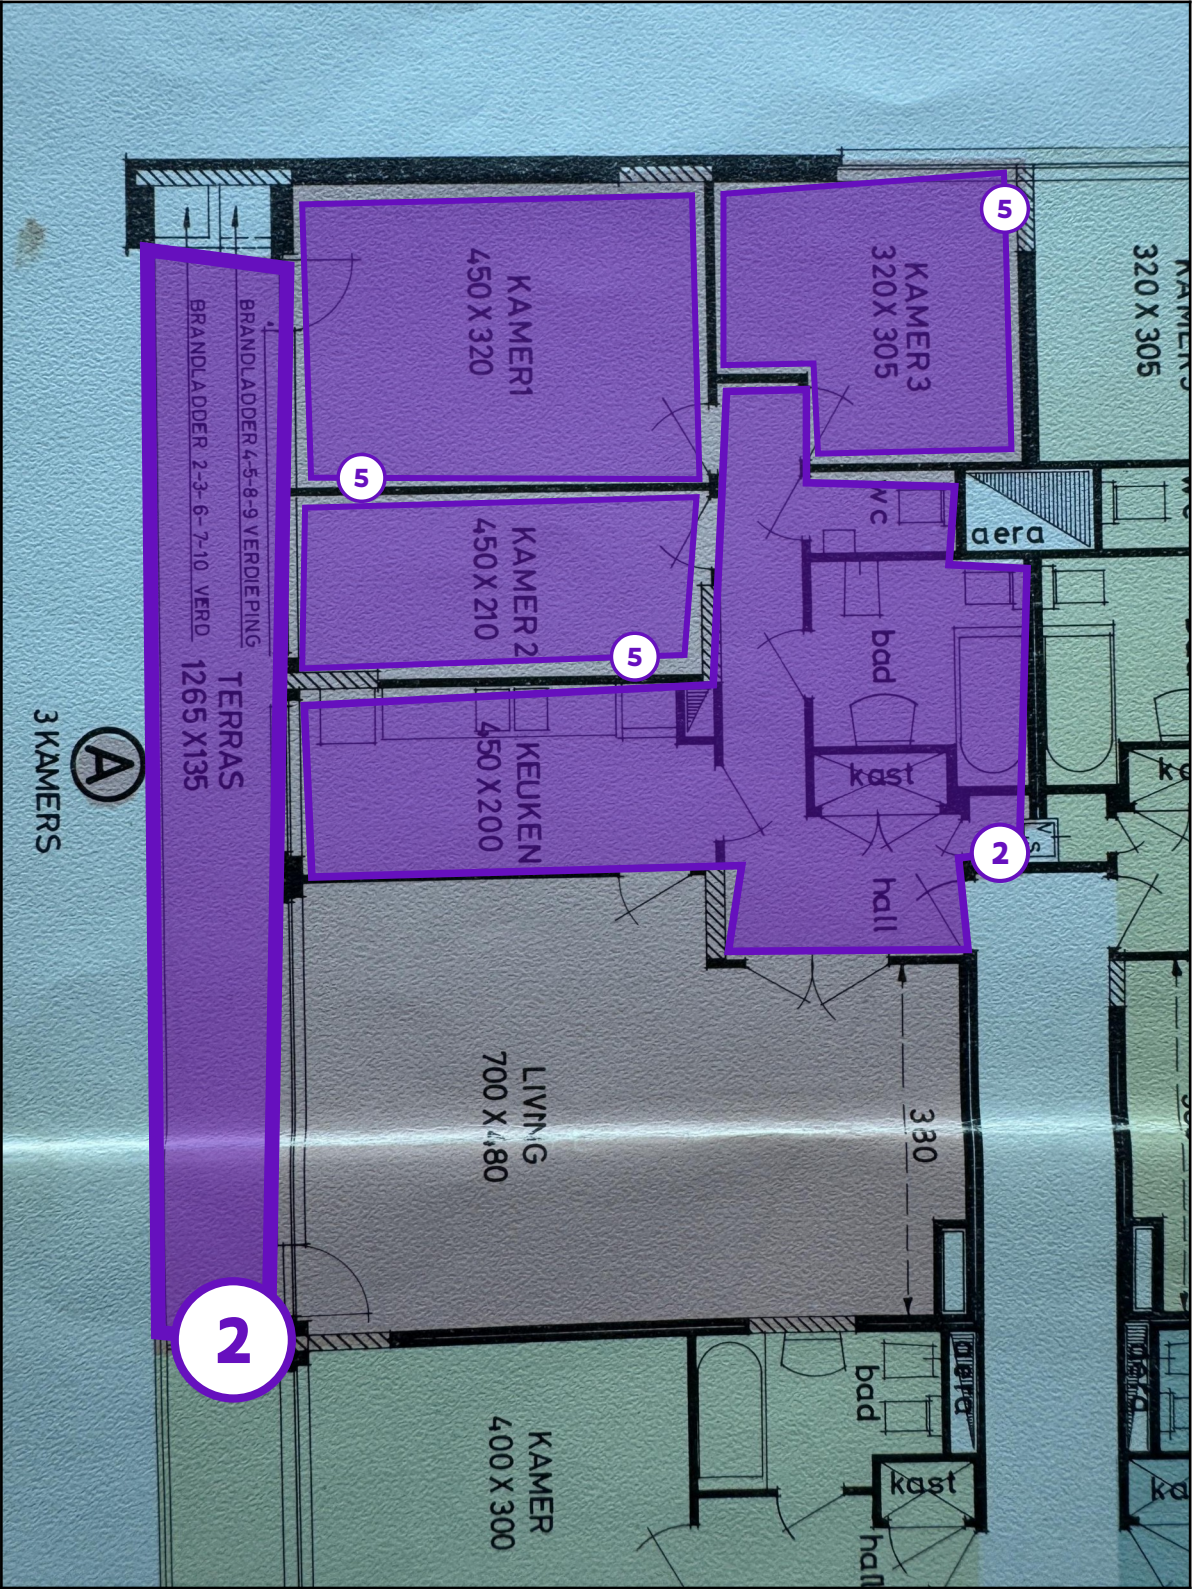
Plan 1.3: Bus 502

| 2. Lijm laag vloertegels | Advies | - |
| 5. Vloerzeil | Advies | - |

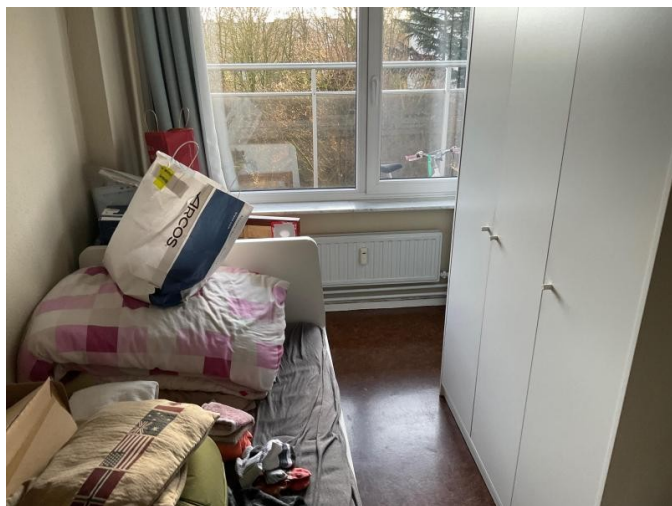
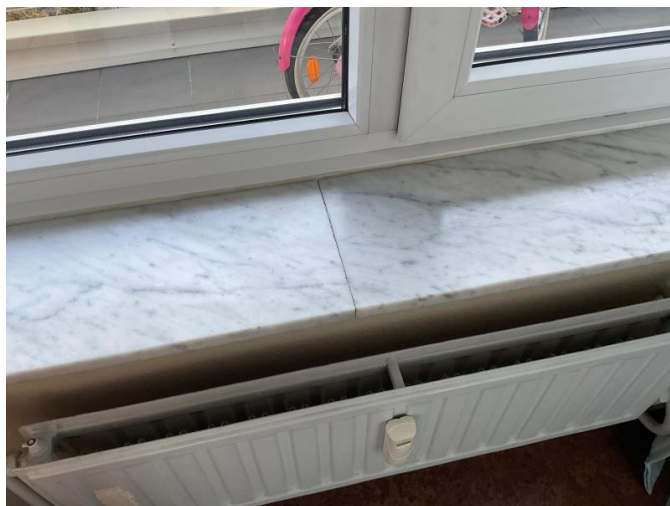
Alle vensterbanken zijn visueel inspecteerbaar, homogeen en bestaan uit [natuursteen / massief hout / kunststof / aluminium].

Op basis van uitzicht, afwerking, bevestiging en bouwperiode worden deze niet als asbestverdacht beschouwd.

Extrapolatie toegepast op alle vensterbanken binnen het inspectiegebied.

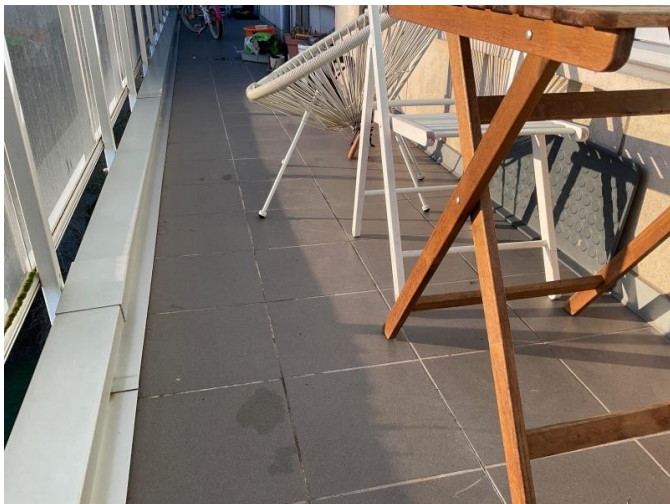
Lijmlaag onder te tegels kan ook asbesthoudend zijn. Laat bij werken zeker controleren..

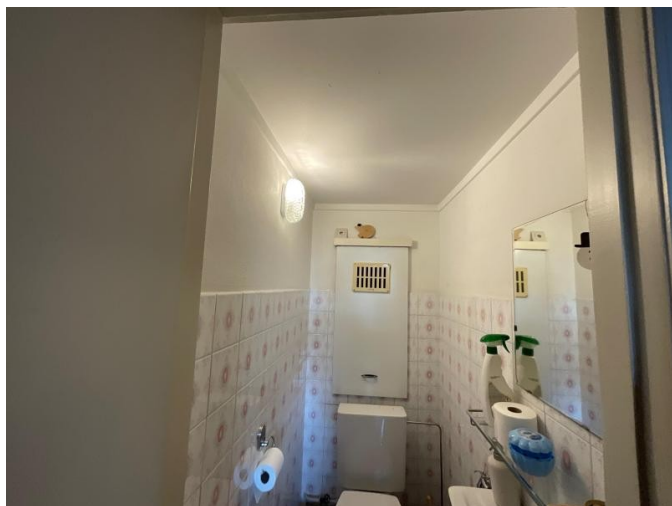
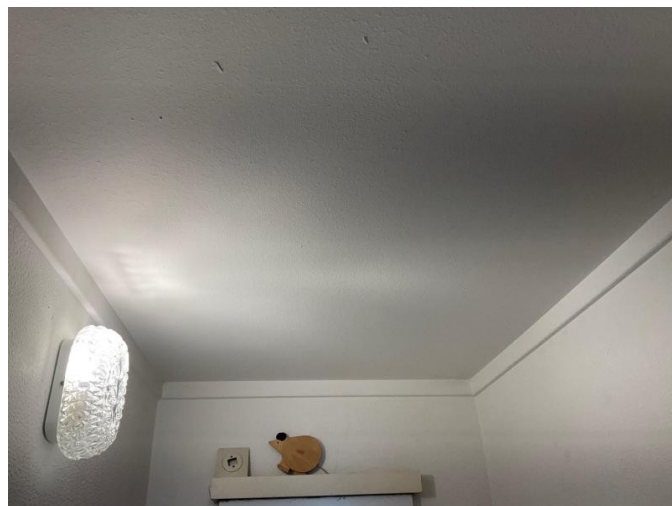
De plafonds werden afgewerkt met niet-asbestverdachte voorzetpanelen die inspectie van de bedekte structuur (opbouw, pleisterwerk) verhinderen.

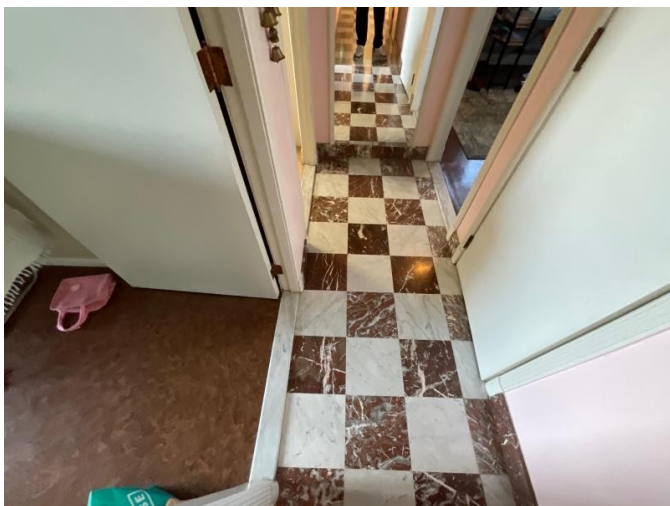
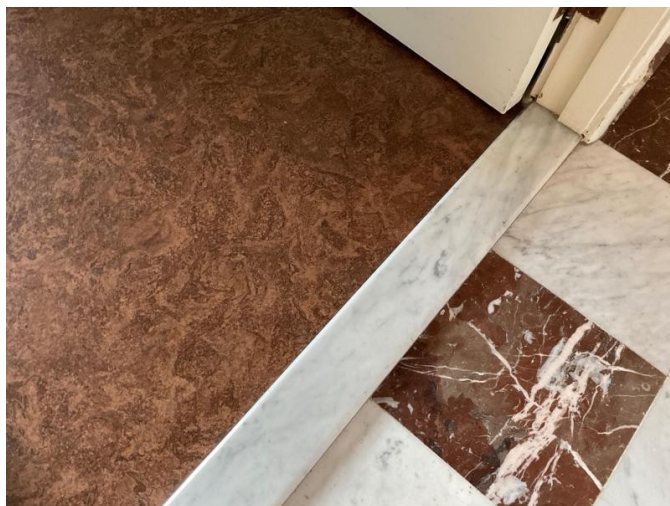
De dorpels zijn van natuursteen.

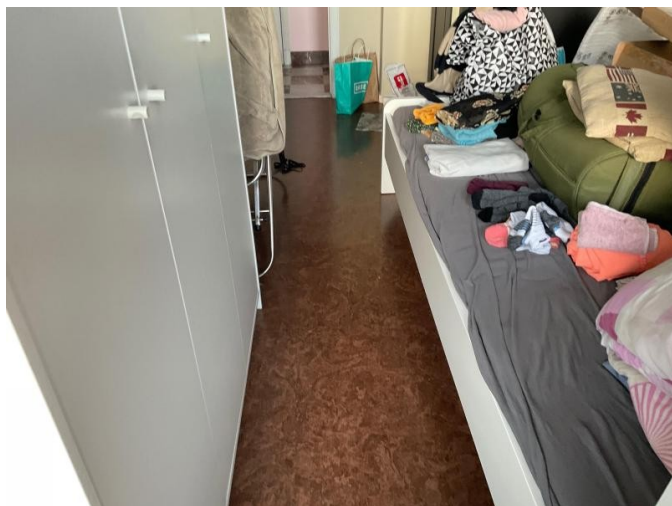
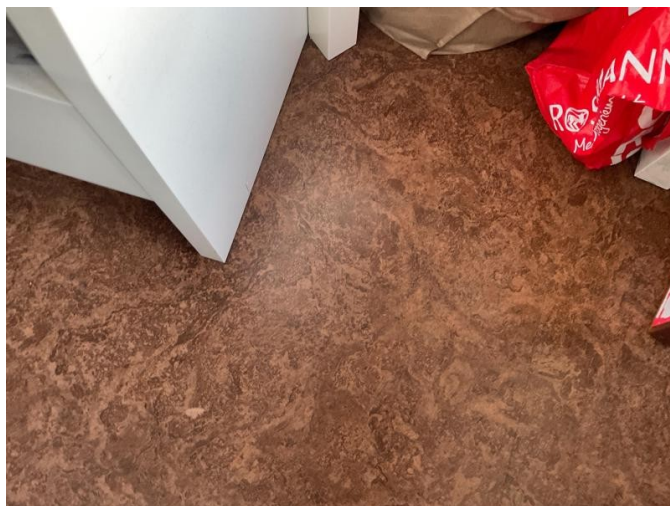
## Fiche 5: Vloerzeil

Niet-asbestverdacht vloerzeil

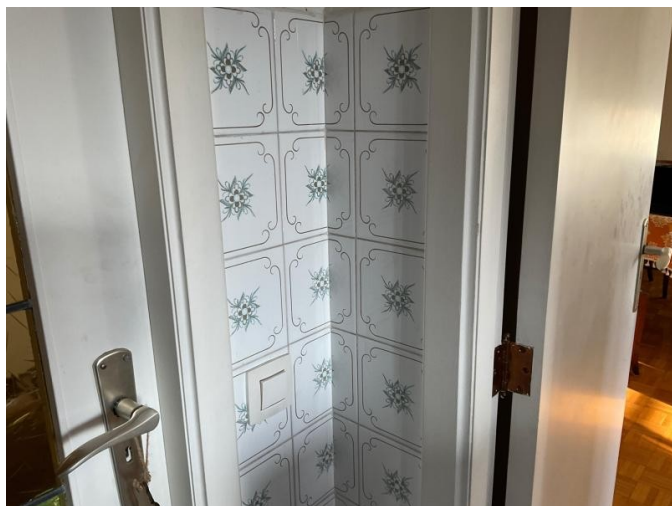
Lijmlaag onder te tegels kan ook asbesthoudend zijn. Laat bij werken zeker controleren..

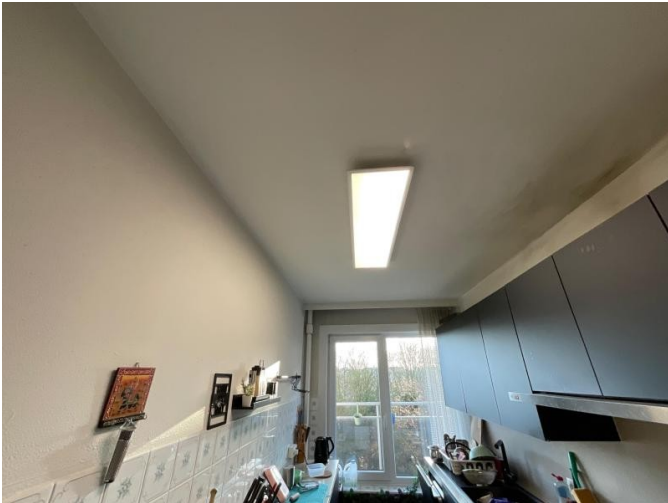
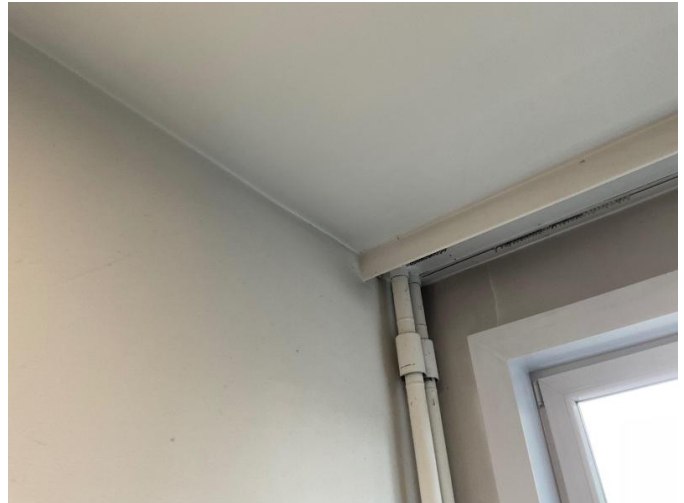
## Fiche 7: Pleisterwerk plafonds

Geen asbest

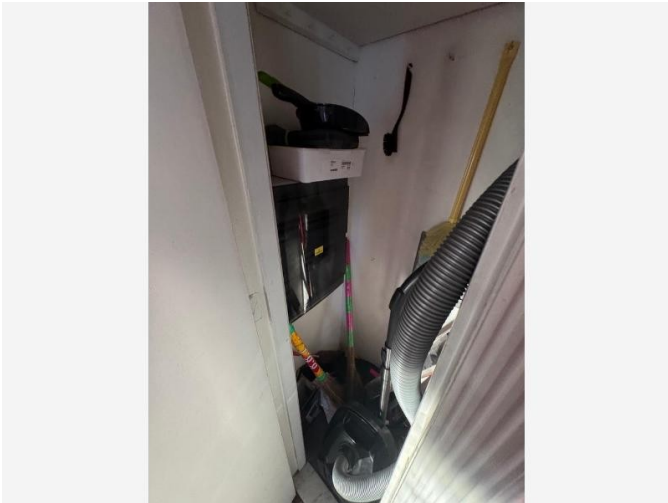
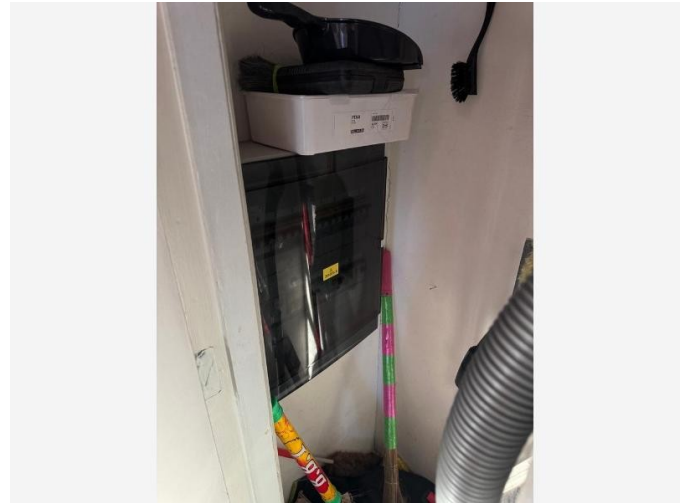
## Fiche 8: Pleisterwerk wanden

Geen asbest

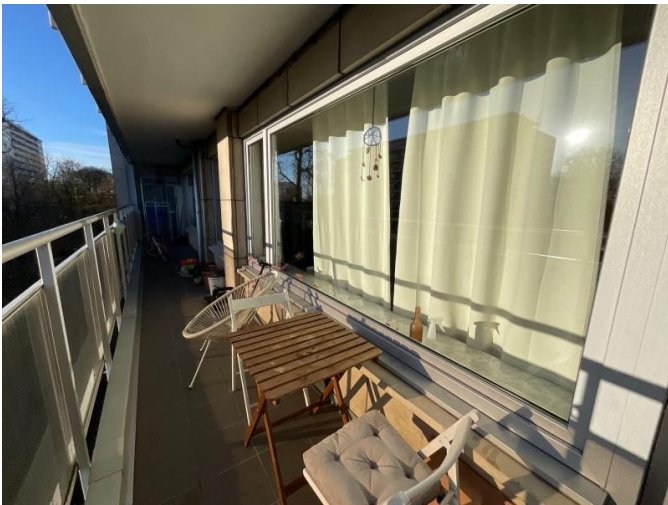
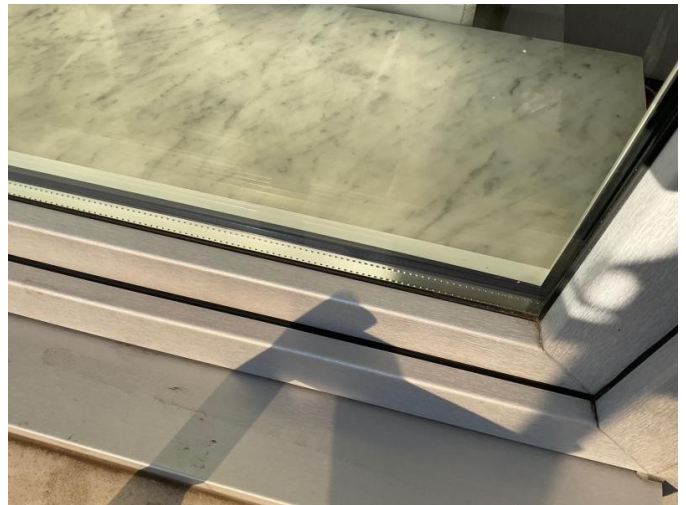
### Fiche 9: Silicone ramen

| Beschrijving | Notitie | Terug te vinden op plannen |
|---|---|---|
| Fiche 9: Silicone ramen | De siliconen van de ramen is nog soepel en dus niet asbestverdacht.. | - |
