# Asbestinventarisatattest

Leopoldstraat 17, 2800 Mechelen

Attestnummer : 20250107-000205.001

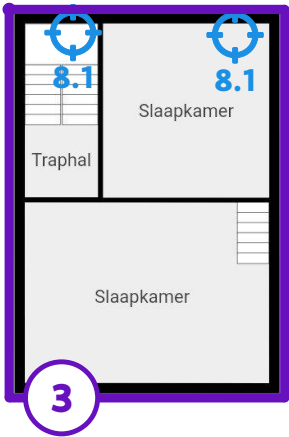
# Plan 1.5: +4

onderdak niet inspecteerbaar

| Beschrijving | Type | Actie |
|---|---|---|
| 3. onderdak niet inspecteerbaar | Advies | - |

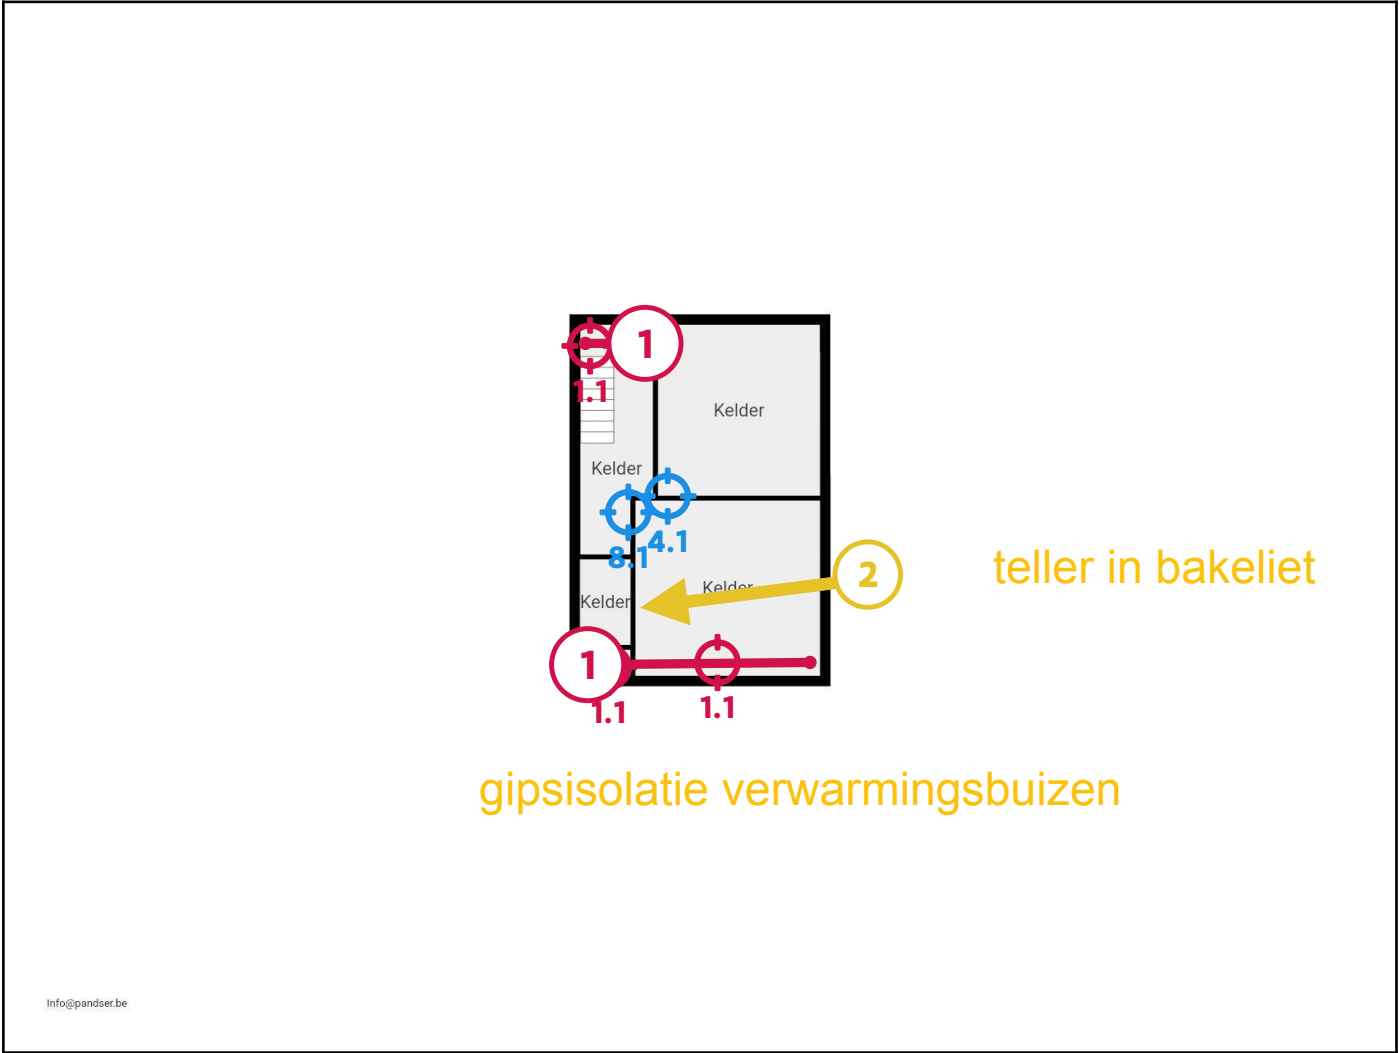
# Plan 1.7: Kelder

| Beschrijving | Type | Actie |
|---|---|---|
| 1. gipsisolatie in kelder | Asbestmateriaal | Dringend verwijderen |
| 2. bakelieten teller in kelder | Asbestmateriaal | Zorgvuldig beheren |

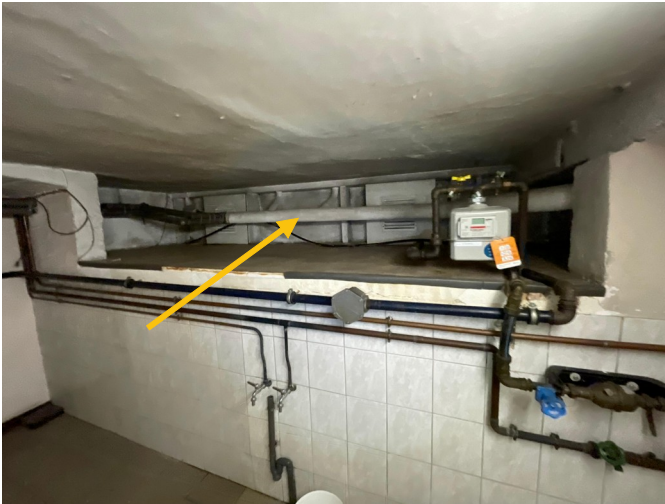
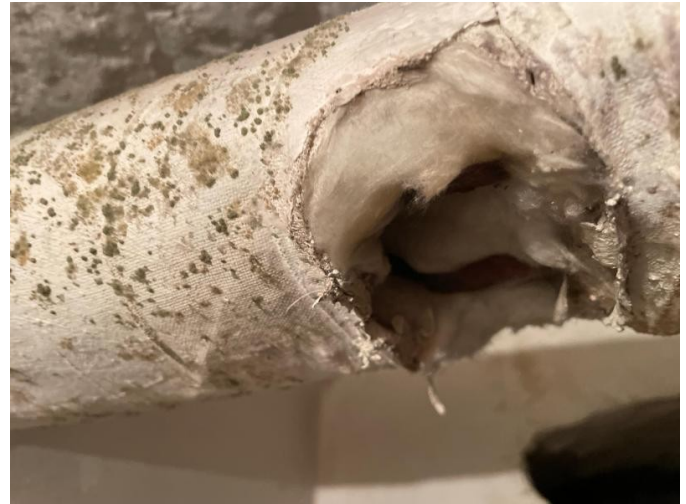
Overzichtsfoto

Detailfoto

Het asbestmateriaal valt onder de mijlpaal van 2034.

**Dringend verwijderen**

| Eindbeoordeling materiaalisico | Hoog materiaalisico en/of hoge kans op vezelvrijgave |

| Gebondenheid | Categorie 2: niet-hechtgebonden met matrix |
| Asbestsoort (vezeltype) | Crocidoliet aanwezig |
| Asbestconcentratie | Laag (< 50%) |
| Afschermingsgraad van het gehele materiaal | Geheel of deels vrij aan de buitenlucht |
| Toestand van het materiaal | Zwaar beschadigd, zwaar verweerd |

| # | Type | Referentie | Resultaat |
|---|---|---|---|
| 1.1 | Mengmonster | 030125A5 | Amosiet, Crocidoliet |

| Beschrijving | gipsisolatie in kelder |
| Hoeveelheid (lengte - omtrek - dikte - aantal) | <ul style="list-style-type: none"><li>• 7,00 m - 15,00 cm - 3,00 cm - 1 stuk</li></ul> |

- Zorg voor een veilig beheer en verwijder dit asbestmateriaal wanneer het bij werken eenvoudig bereikbaar wordt. Controleer de toestand jaarlijks op wijzigingen.

- Hermetische zone (erkend asbestverwijderaar)  
Voor het verwijderen van gipsisolatie dient een erkend asbestverwijderaar te worden ingeschakeld. Dit mag nooit zelf worden verwijderd gezien de hoge kans op asbestvervuiling in de woning.

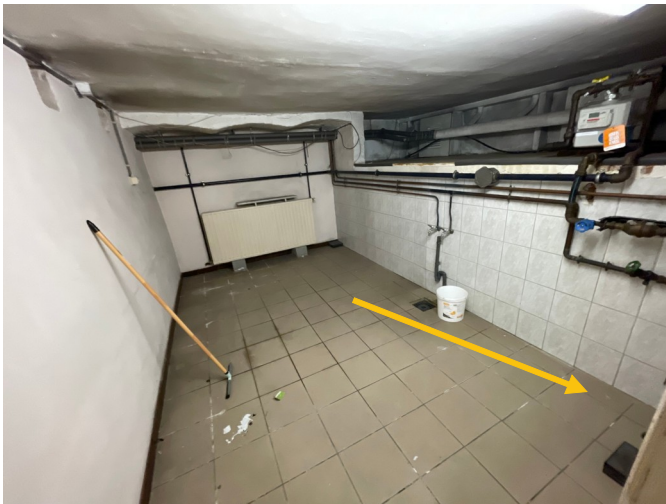
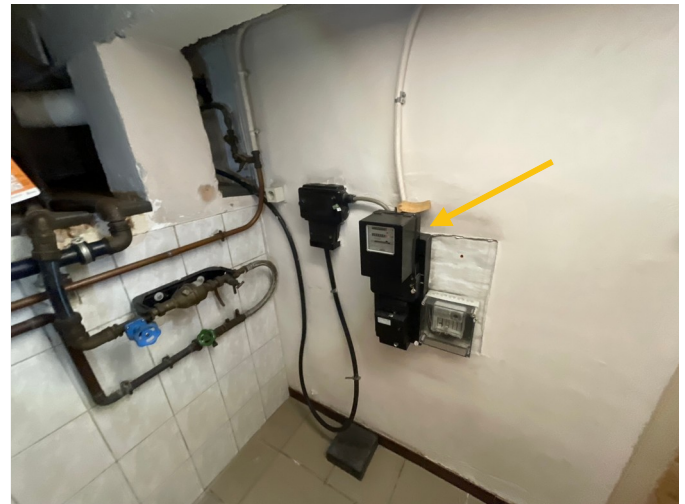
Overzichtsfoto

Detailfoto

Het asbestmateriaal valt onder de mijlpaal van 2040.

Zorgvuldig beheren

Botsen tegen teller waardoor deze zou beschadigd raken.

| Eindbeoordeling materiaalarisico | Laag materiaalarisico en/of verlaagde kans op vezelvrijgave |

| Beschrijving | bakelieten teller in kelder |
| Opmerking | In de kelder staat een oude teller in bakeliet. Gezien bakeliet soms asbest bevat maar we geen staal kunnen nemen zonder vezelvrijgave te bevorderen dienen alle bakelieten toepassingen als mogelijk asbesthoudend te worden beschouwd. |

- Zorg voor een veilig beheer en verwijder dit asbestmateriaal wanneer het bij werken eenvoudig bereikbaar wordt. Controleer de toestand jaarlijks op wijzigingen.

- Eenvoudige handelingen: mag via doe-het-zelf of door werknemer(s) met opleidingsattest eenvoudige handelingen  
De teller zal worden weggenomen wanneer deze vervangen wordt door de netbeheerder.

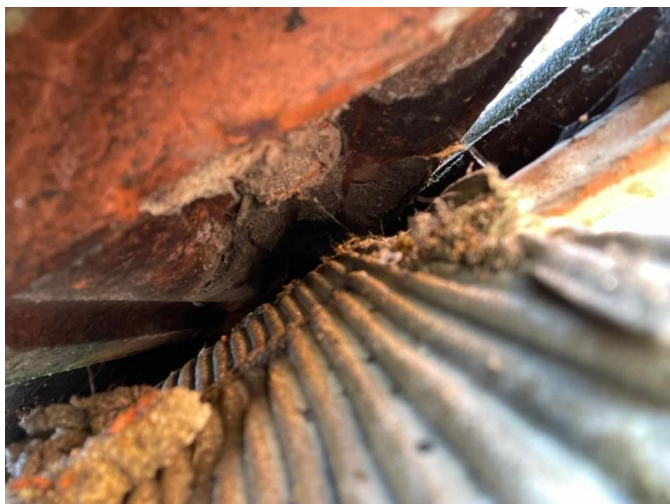
Vrije foto

Het onderdak kon niet worden geïnspecteerd. Aan de binnkant is de zolder volledig afgewerkt met plastieken lambrisering. Aan de buitenkant werd getracht om de dakpannen op te heffen maar dit lukte niet. Vermoedelijk zijn deze vast geschroefd. Verder onderzoek is nodig om zeker te zijn of er al dan niet een onderdak uit asbest is.

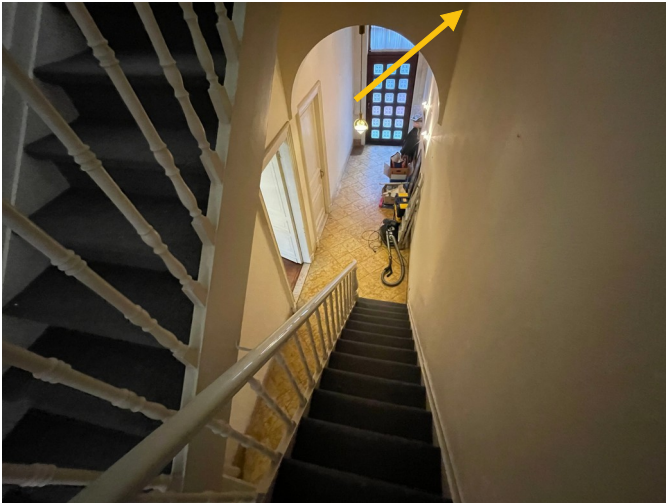
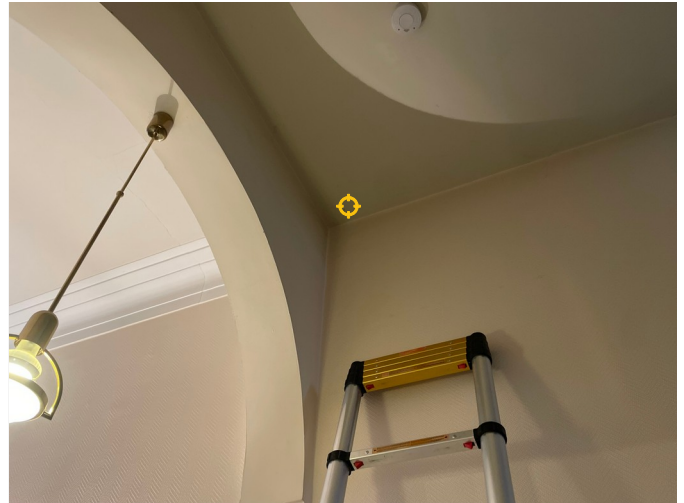
## Fiche 4: pleisterwerk plafond

Geen asbest

| # | Type | Referentie | Resultaat |
|---|---|---|---|
| 4.1 | Mengmonster | 030125A1 | Geen asbest |

| Opmerking | Het betreft alle plafonds waar pleister op het plafond werd aangebracht. In verschillende ruimtes werd gewerkt met een verlaagd plafond in hout of gyproc. Gezien het niet destructieve karakter van de opdracht kan geen uitspraak gedaan worden over toepassingen die zich eventueel achter deze verlaagde plafonds kunnen bevinden. |

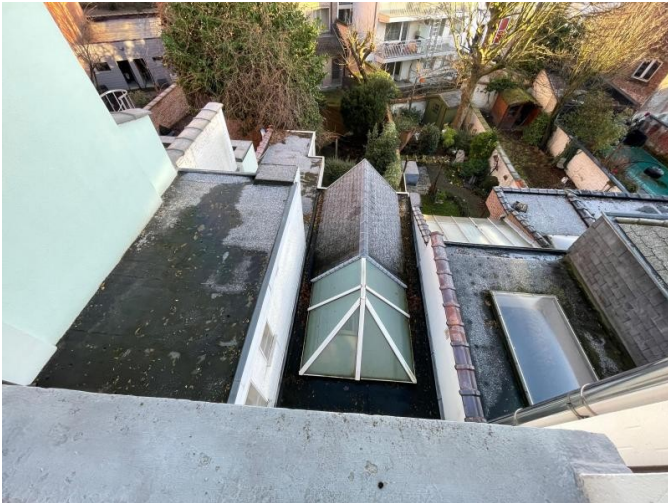
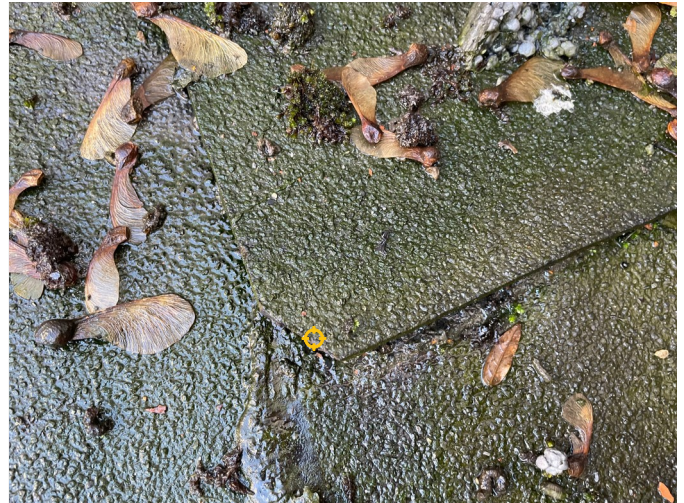
## Fiche 5: roofing plat dak

Geen asbest

| # | Type | Referentie | Resultaat |
|---|---|---|---|
| 5.1 | Puntmonster | 030125A6 | Geen asbest |

| Opmerking | Betreft de roofing op beide platte daken van de achterbouw (gelijkvloers en + 1) |

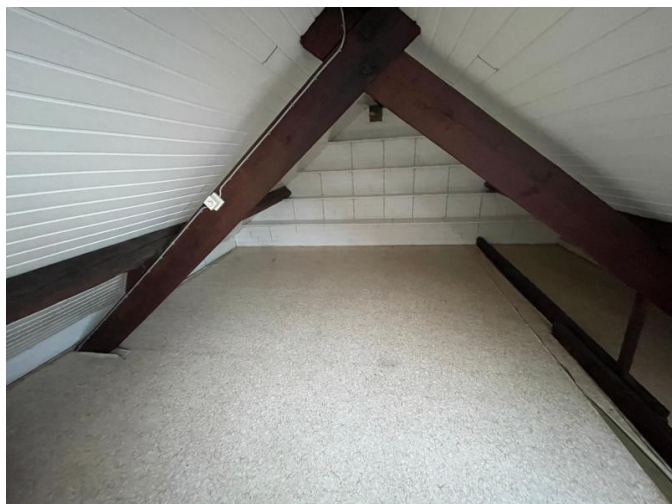
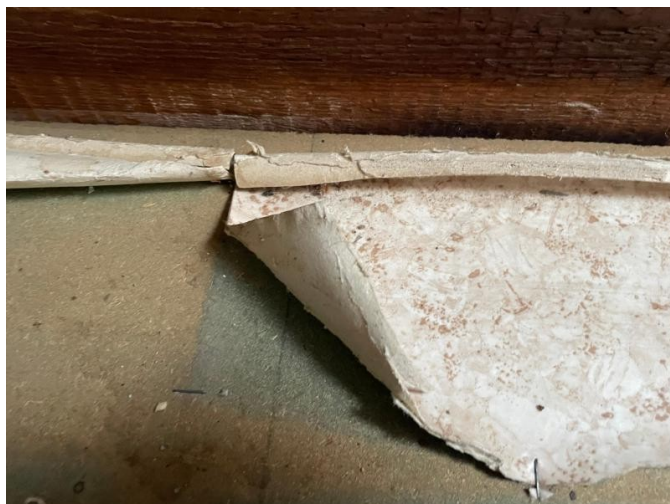
## Fiche 6: lynoleum zolder

Geen asbest

| # | Type | Referentie | Resultaat |
|---|---|---|---|
| 6.1 | Puntmonster | 030125A3 | Geen asbest |

| Opmerking | Betreft het vloerzeil op zolder. |

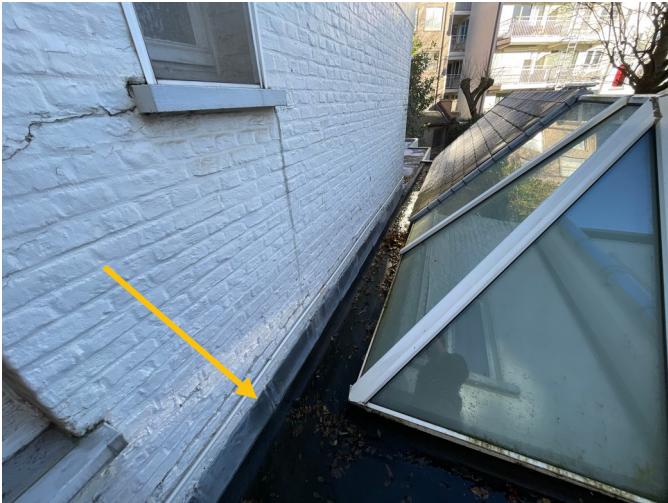
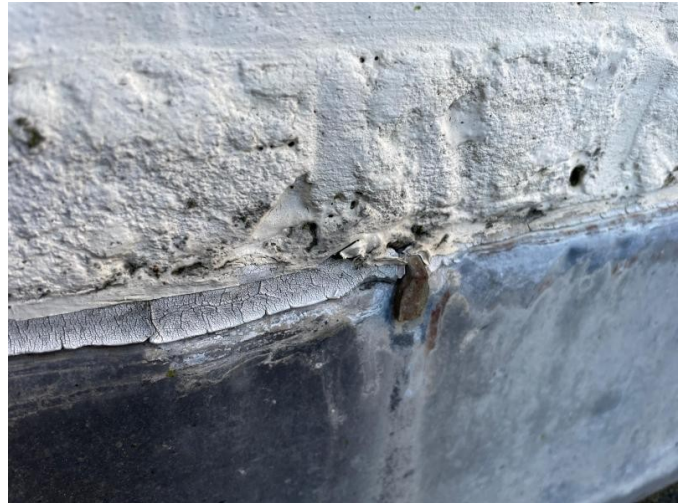
## Fiche 7: mastiek plat dak

Geen asbest

| # | Type | Referentie | Resultaat |
|---|---|---|---|
| 7.1 | Puntmonster | 030125A4 | Geen asbest |

| Opmerking | Betreft een mastiek waarmee de loden slab op het dak van de achterbouw werd afgedicht. |

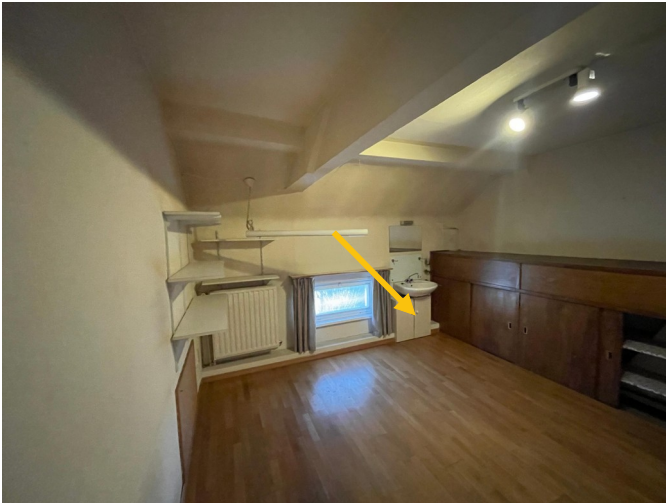
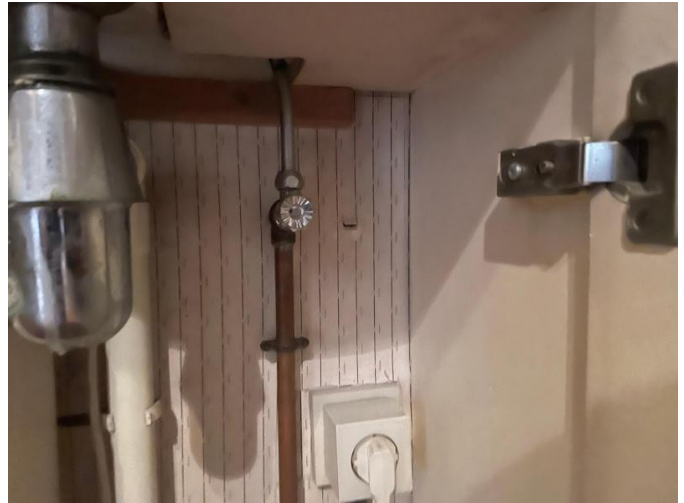
## Fiche 8: pleisterwerk muren

Geen asbest

| # | Type | Referentie | Resultaat |
|---|---|---|---|
| 8.1 | Mengmonster | 030125A2 | Geen asbest |

| Opmerking | Het betreft alle pleisterwerk die doorheen de woning op de volle muren werd aangebracht. |
