# Asbestinventarisatetest

Weldadigheidsstraat 20, 2540 Hove

Attestnummer : 20241031-000249.001

**Niet-asbestveilig**

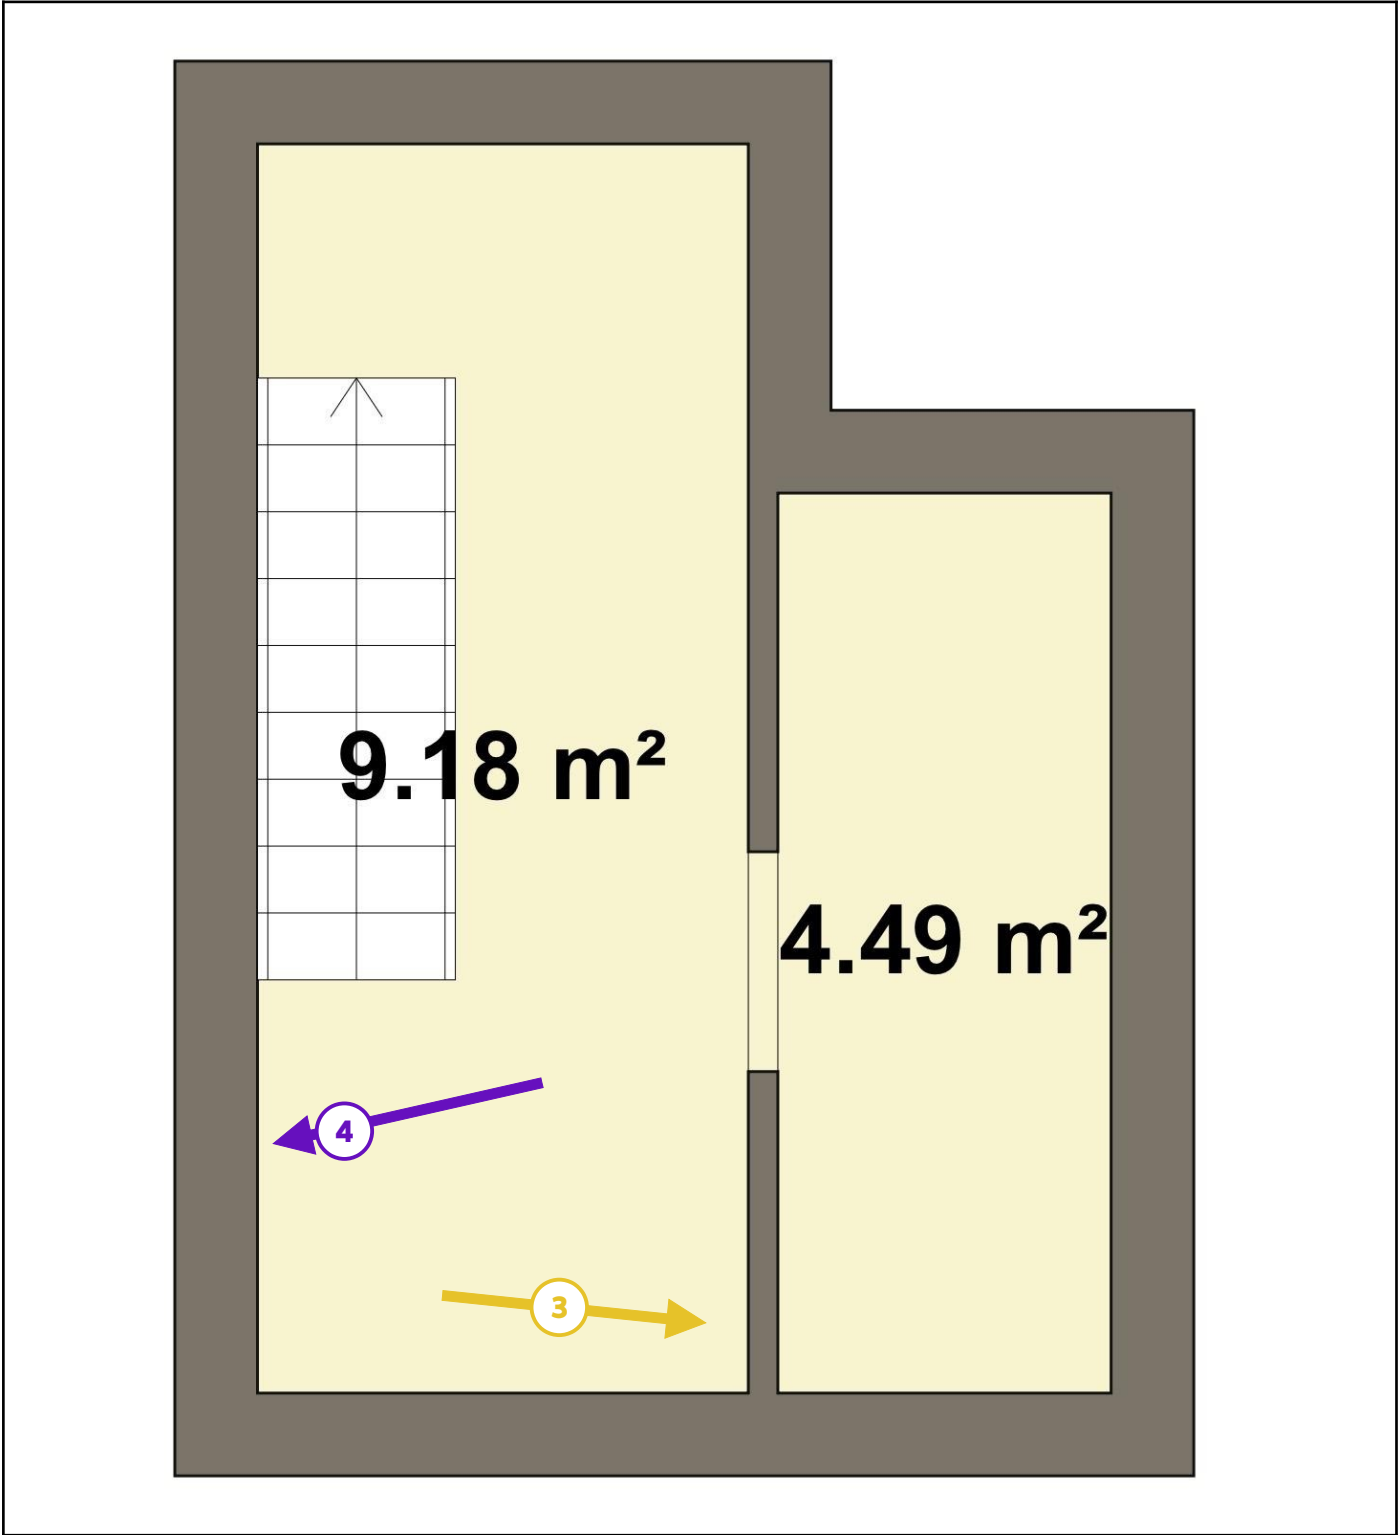
Plan 1.1: Kelder

| Beschrijving | Type | Actie |
|---|---|---|
| 3. Bakeliet elektriciteitsmeter in kelder | Asbestmateriaal | Zorgvuldig beheren |

| 4. Kruipruimte | Beperking | - |

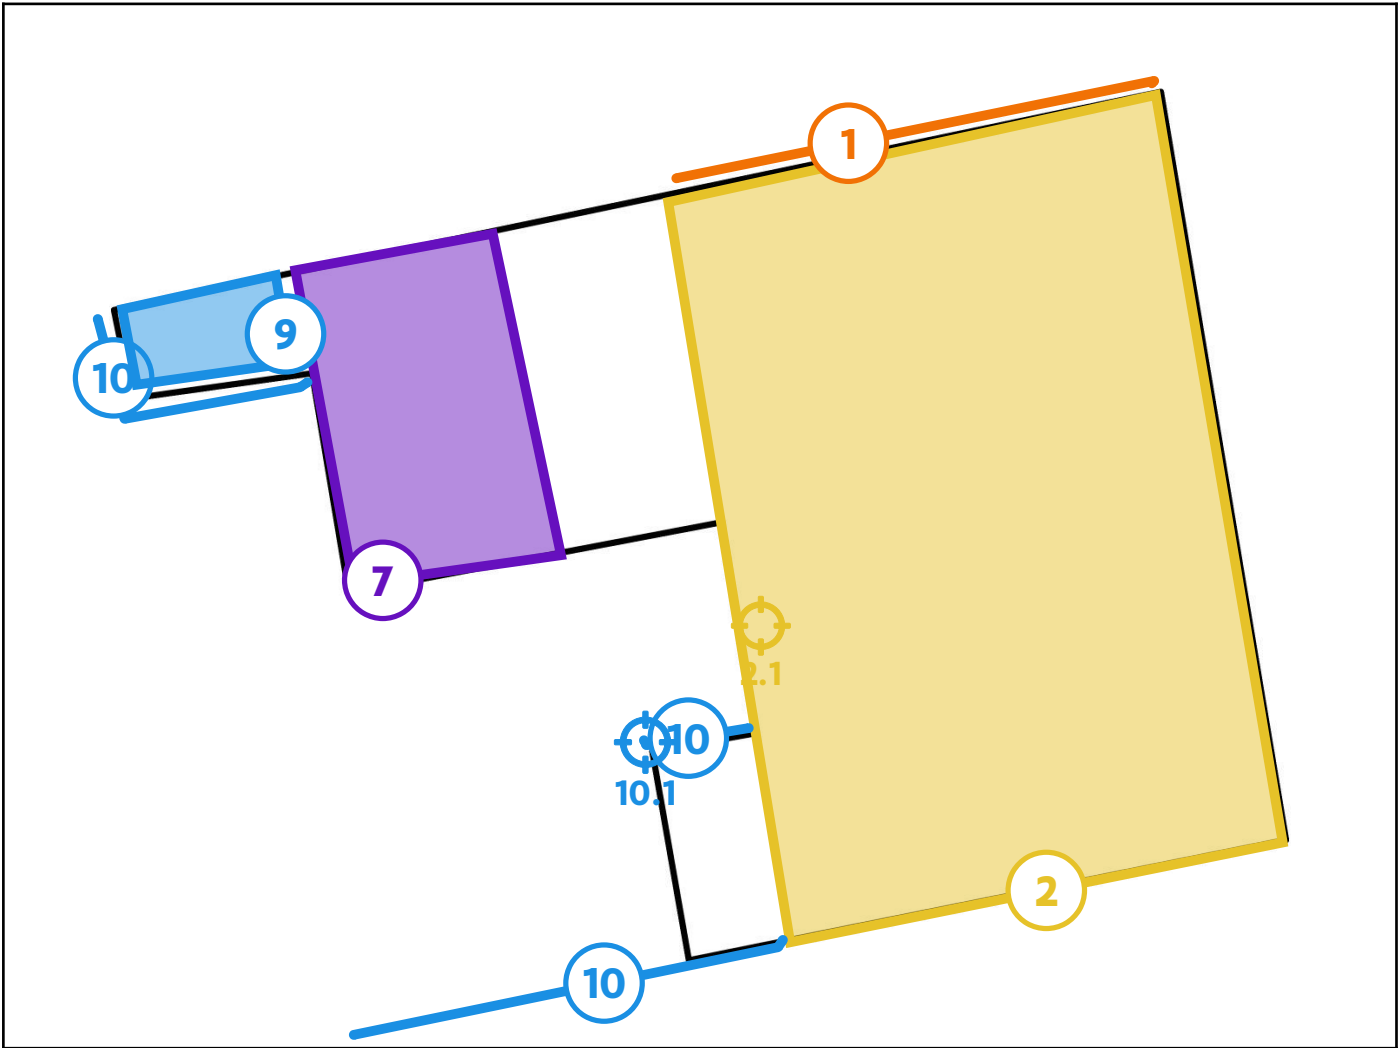
# Plan 1.5: Hoofdgebouw plan

| Beschrijving | Type | Actie |
|---|---|---|
| 1. Gevelleien rechtergevel | Asbestmateriaal | Verwijderen |
| 2. Menuiserie onderdakplaten | Asbestmateriaal | Zorgvuldig beheren |

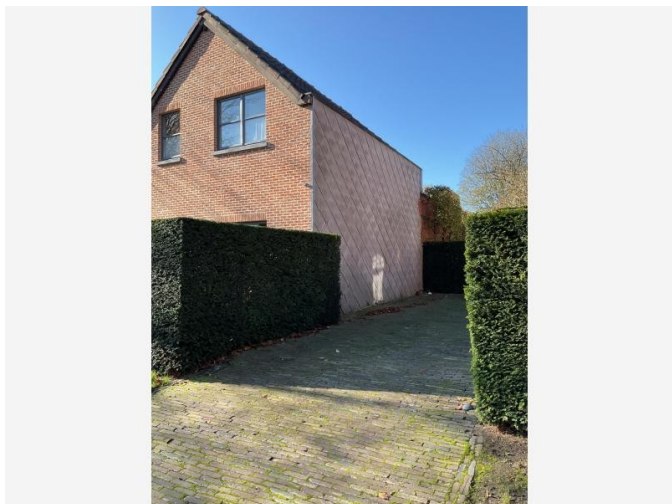
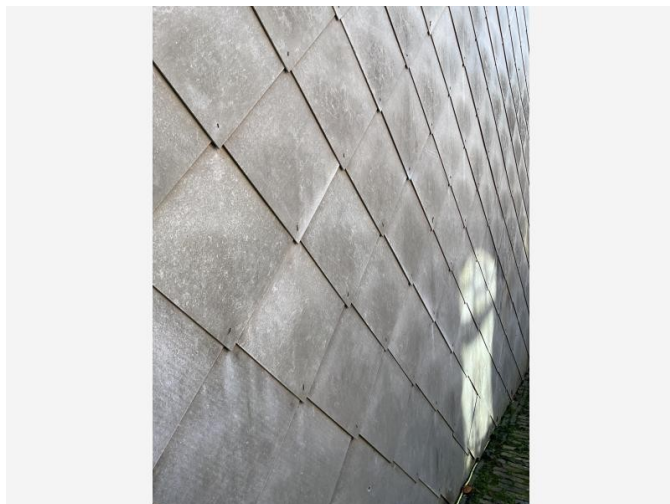
| Fiche 1: Gevelleien rechtergevel..... | 19 |

Overzichtsfoto

Detailfoto

| Eindbeoordeling materiaalrisico | Verhoogd materiaalrisico en/of verhoogde kans op vezelvrijgave |

| Asbestsoort (vezeltype) | Crocidoliet aanwezig |
| Toestand van het materiaal | Matig beschadigd, matig verweerd |

| Beschrijving | Gevelleien rechtergevel |

Het asbestmateriaal valt onder de mijlpaal van 2034.

Verwijderen

- Zorg voor een veilig beheer. Vermijd het beschadigen van het asbestmateriaal. Controleer de toestand jaarlijks op wijzigingen.
- Hemelwater dat afspoelt van asbestcement daken of gevels kan asbestdeeltjes bevatten. Gebruik het enkel voor gesloten circuits (bv. spoelen toiletten). Reinig na het vervangen van het dak of de gevel de dakgoten en regenwaterput of -ton om asbesthoudend sediment of slib te verwijderen

- Eenvoudige handelingen: mag via doe-het-zelf of door werknemer(s) met opleidingsattest eenvoudige handelingen  
Hechtgebonden asbesttoepassing in open lucht. Deze leien mogen verwijderd worden door de particulier bewoner van het pand of door een dakwerker/aannemer in het bezit van de nodige opleidingsattesten.  
Gezien de hoogte en situatie is het aan te raden deze verwijdering bij gevelrenovatie te laten uitvoeren door een aannemer of dakwerker met de nodige opleidingsattesten en aangepaste hoogtewerking.  
Voor asbestverwijdering, in combinatie met isolatie van de gevel door een aannemer, kan een bijkomende premie verkregen worden bovenop de isolatiepremie.

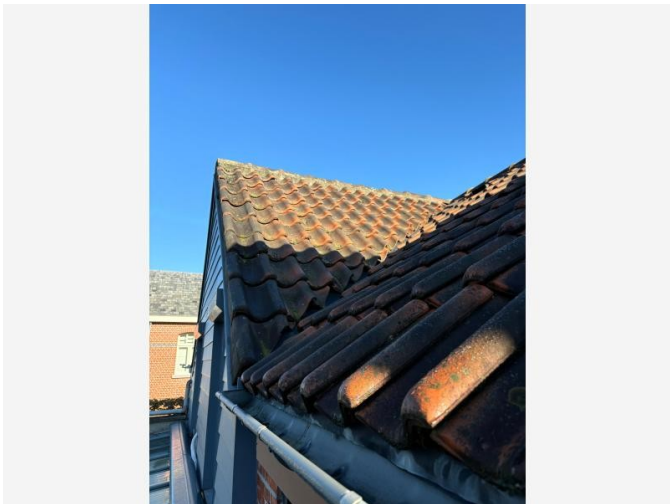
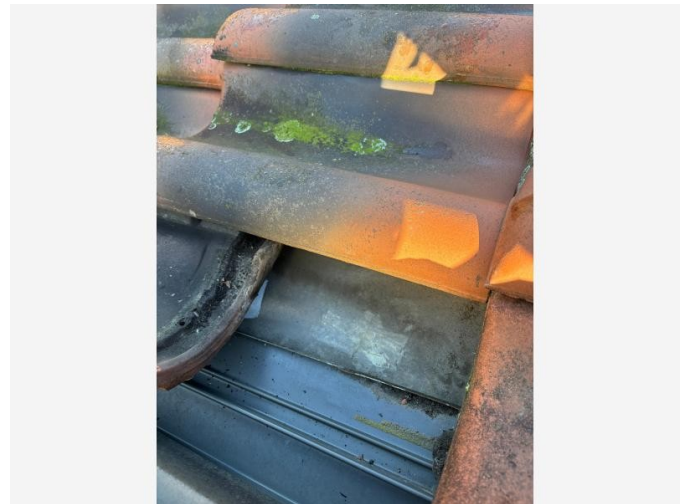
| Fiche 2: Menuiserite onderdakplaten..... | 22 |

Overzichtsfoto

Detailfoto

| Eindbeoordeling materiaalarisico | Laag materiaalarisico en/of verlaagde kans op vezelvrijgave |

| Asbestsoort (vezeltype) | Alleen chrysotiel |
| Toestand van het materiaal | Licht beschadigd, licht verweerd. Intact calciumsilicaatmateriaal of categorie III 'gebondenheid' |

| # | Type | Referentie | Resultaat |
|---|---|---|---|
| 2.1 | Puntmonster | MM03 | Chrysotiel |

| Beschrijving | Menuiserite onderdakplaten |

Het asbestmateriaal valt onder de mijlpaal van 2040.

Zorgvuldig beheren

- Zorg voor een veilig beheer. Vermijd het beschadigen van het asbestmateriaal. Controleer de toestand jaarlijks op wijzigingen.

- Eenvoudige handelingen: mag via doe-het-zelf of door werknemer(s) met opleidingsattest eenvoudige handelingen  
Hechtgebonden asbesttoepassing. Laat deze bij voorkeur verwijderen door een aannemer/dakwerker in het bezit van de nodige opleidingsattesten.

Na het verwijderen van de dakpannen en latwerk kunnen deze onderdakplaten in hun geheel worden gedemonteerd en afgevoerd.

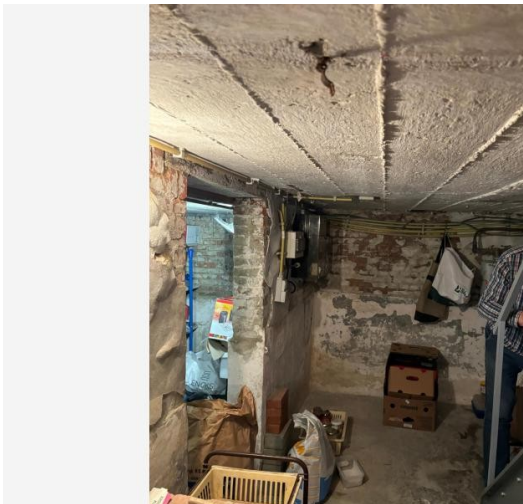
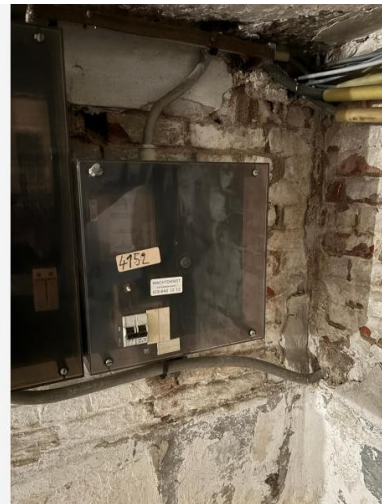
| Fiche 3: Bakeliet elektriciteitsmeter in kelder..... | 25 |

Overzichtsfoto

Detailfoto

| Eindbeoordeling materiaalrisico | Zeer laag materiaalrisico en/of zeer lage kans op vezelvrijgave |

| Asbestsoort (vezeltype) | Crocidoliet aanwezig |
| Toestand van het materiaal | Onbeschadigd, niet verweerd |

| Beschrijving | Bakeliet elektriciteitsmeter in kelder |

Het asbestmateriaal valt onder de mijlpaal van 2040.

Zorgvuldig beheren

- Zorg voor een veilig beheer. Vermijd het beschadigen van het asbestmateriaal. Controleer de toestand jaarlijks op wijzigingen.

- Eenvoudige handelingen: mag via doe-het-zelf of door werknemer(s) met opleidingsattest eenvoudige handelingen  
Eigendom van de netbeheerder. Deze worden meegenomen bij het plaatsen van digitale meters.

Hechtgebonden asbesttoepassing met een van nature lage kans op vezelemissie. Deze kan gemakkelijk van de muur worden losgeschroefd zonder de asbesttoepassing te beschadigen.

Contacteer de netbeheerder om deze toepassing te vervangen door een digitale meter. De kans is reëel dat je hier als particulier niet aan mag werken vanwege veiligheid betreffende de elektriciteit.

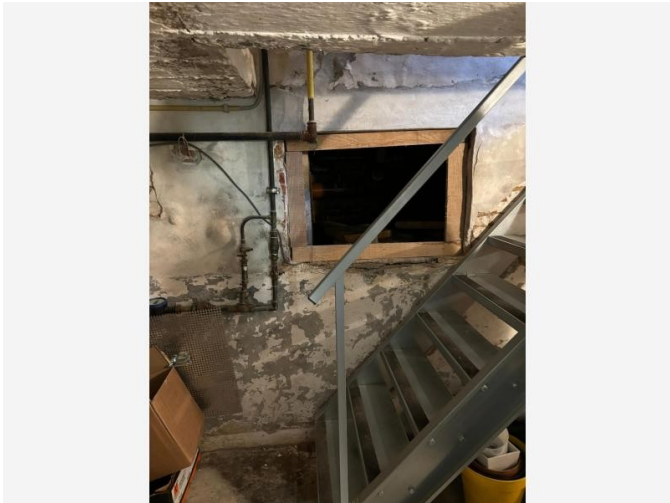
Situeringsfoto

| Fiche 4: Kruipruimte..... | 29 |

**Reden:** Er is geen volledige risicobeoordeling mogelijk

**Uitleg van de asbestdeskundige:** Ruimte lager dan 1,5m.

Op het eerste zicht zijn hier geen asbestverdachte materialen aanwezig.

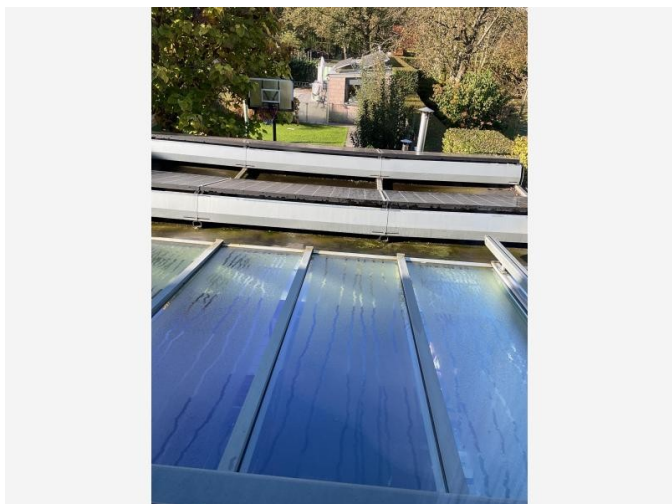
Vrije foto

| Fiche 7: Dakbedekking plat dak op veranda..... | 33 |

EPDM is nooit asbestverdacht.

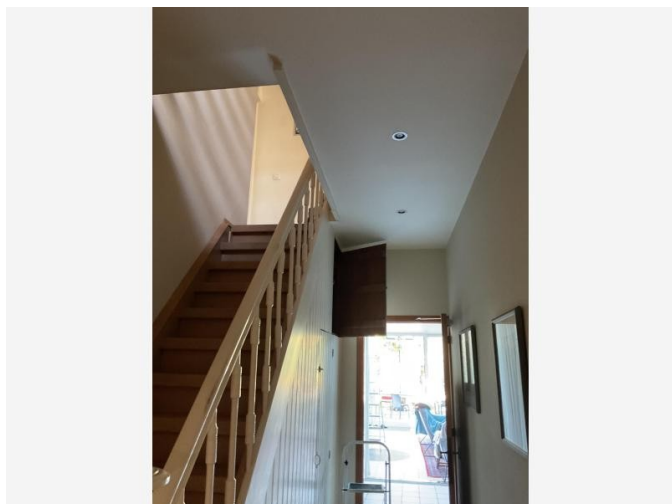
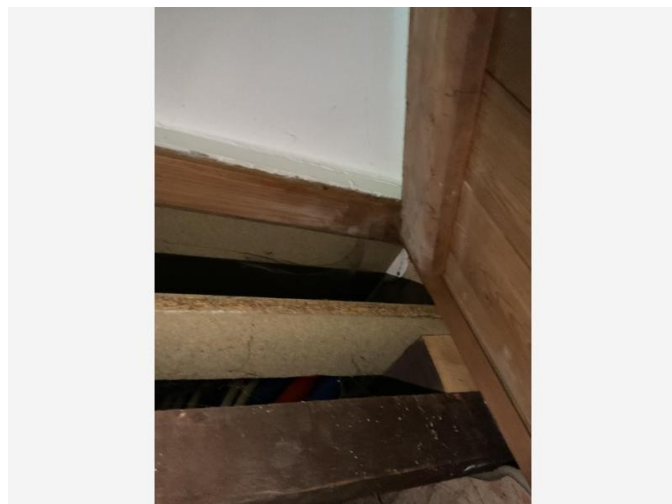
## Fiche 8: Pleisterwerk plafonds

Geen asbest

| # | Type | Referentie | Resultaat |
|---|---|---|---|
| 8.1 | Puntmonster | MM02 | Geen asbest |

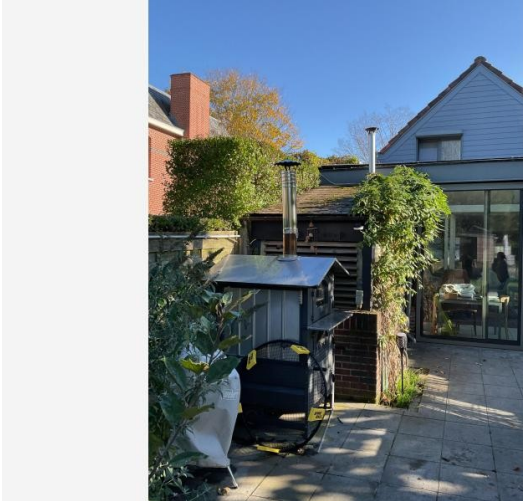
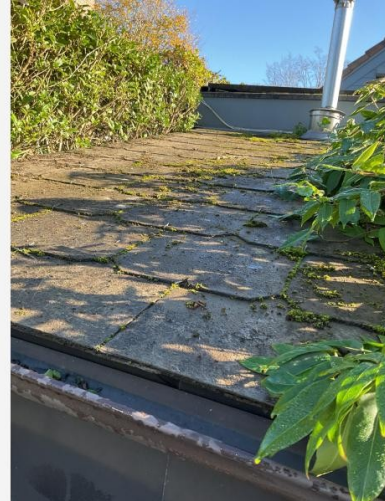
## Fiche 9: Dakleien op tuinhuis

Geen asbest

| Opmerking | Betreft de zelfde leien als die gebruikt werden tegen de gevels en dakkapel. Deze werden bemonsterd (MM04) en negatief bevonden op asbest. |

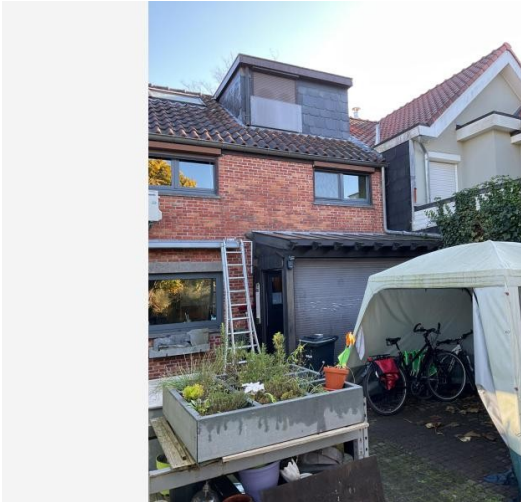
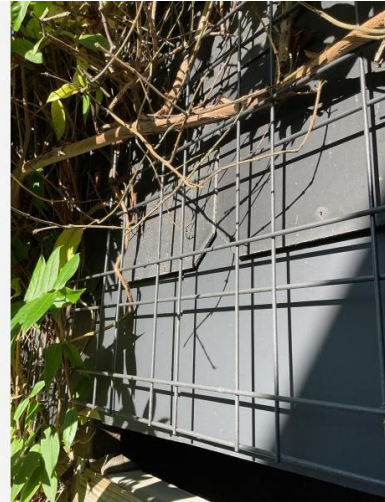
## Fiche 10: Gevelleien dakkapel achteraan en zijgevel achteraan

Geen asbest

| # | Type | Referentie | Resultaat |
|---|---|---|---|
| 10.1 | Puntmonster | MM04 | Geen asbest |

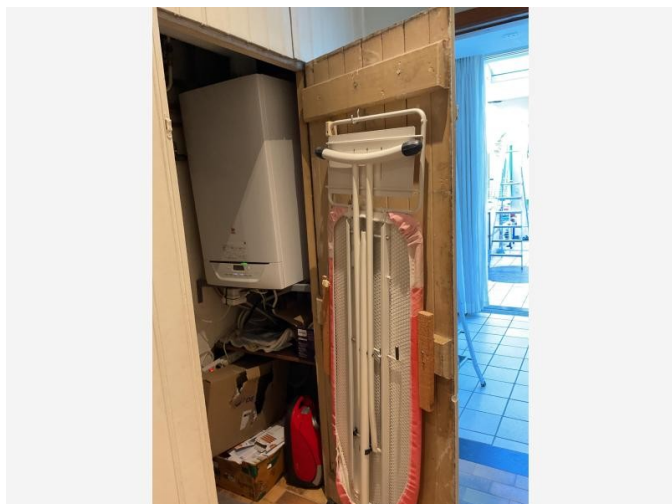
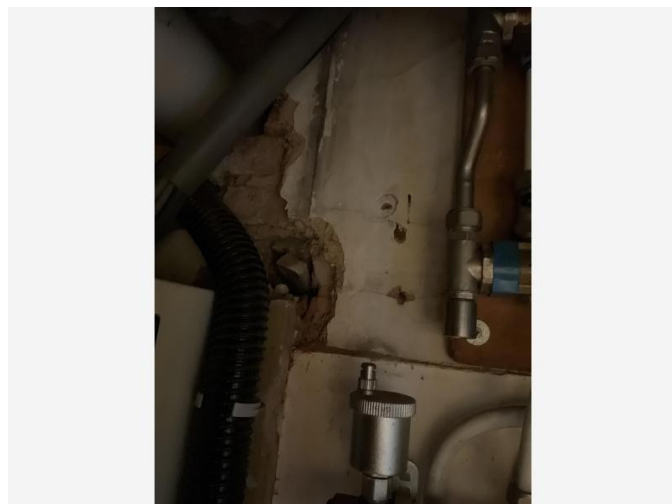
## Fiche 11: Pleisterwerk muren

Geen asbest

| # | Type | Referentie | Resultaat |
|---|---|---|---|
| 11.1 | Mengmonster | MM01 | Geen asbest |
