Asbestinventarisatetest

Dr. Theo Tutsstraat 29, 2530 Boechout

Attestnummer : 20260610-000416.000

Niet-asbestveilig

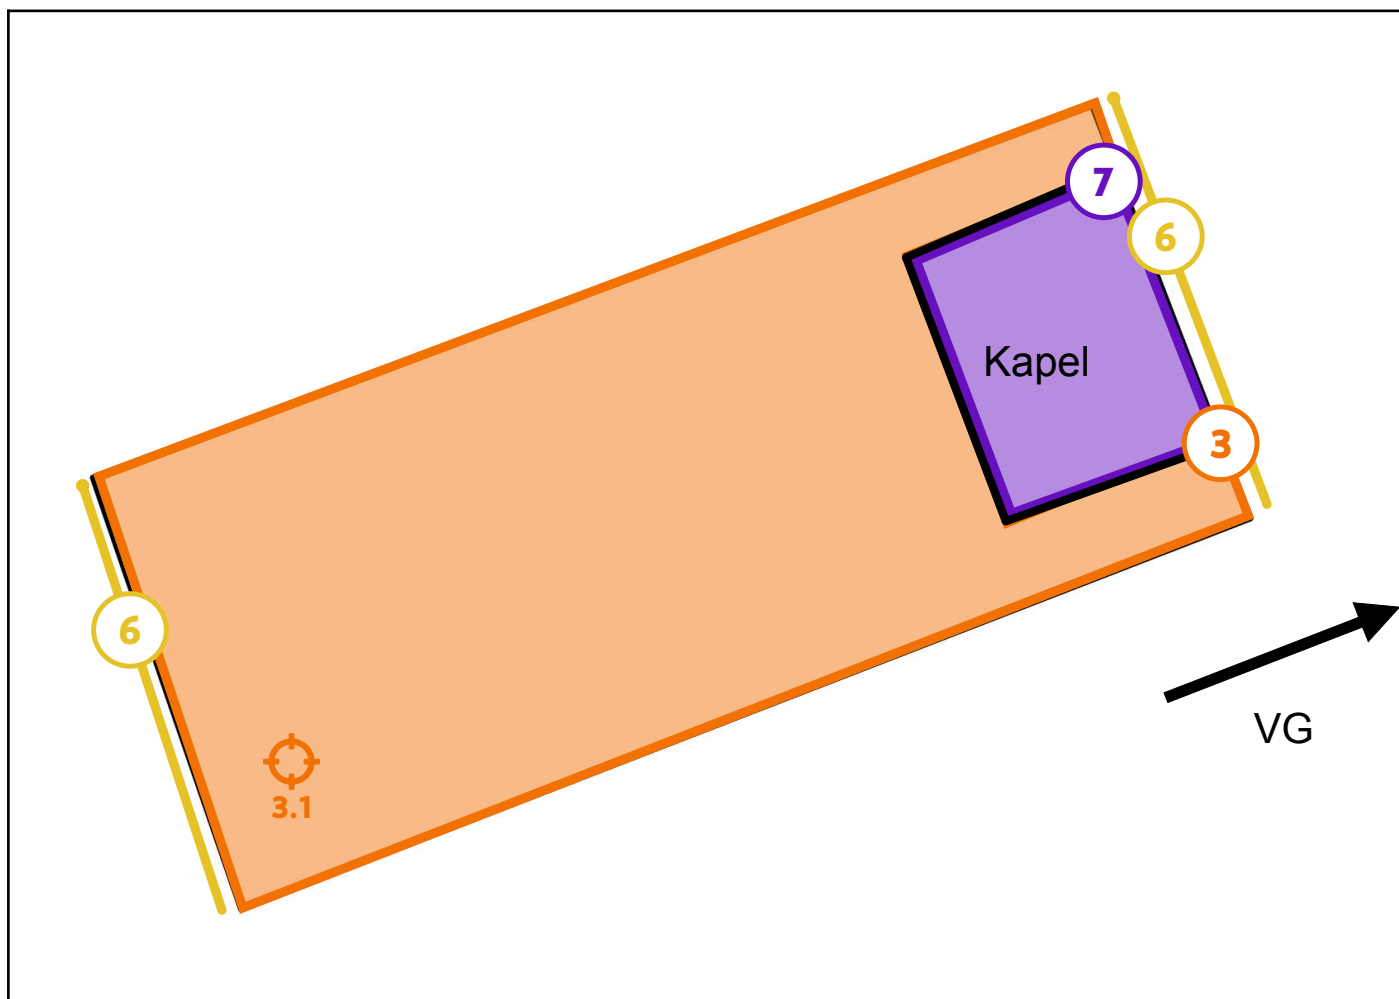
Plan 1.1: Dakbedekking + onderdak

Beschrijving	Type	Actie
3. Dakbedekking - Dakleien	Asbestmateriaal	Verwijderen
3.1 Code: M02	Puntmonster	-
6. Dakgoot hoofdbouw- Contaminatie	Asbestmateriaal	Zorgvuldig beheren
7. Dakbedekking (>3,50m)	Beperking	-

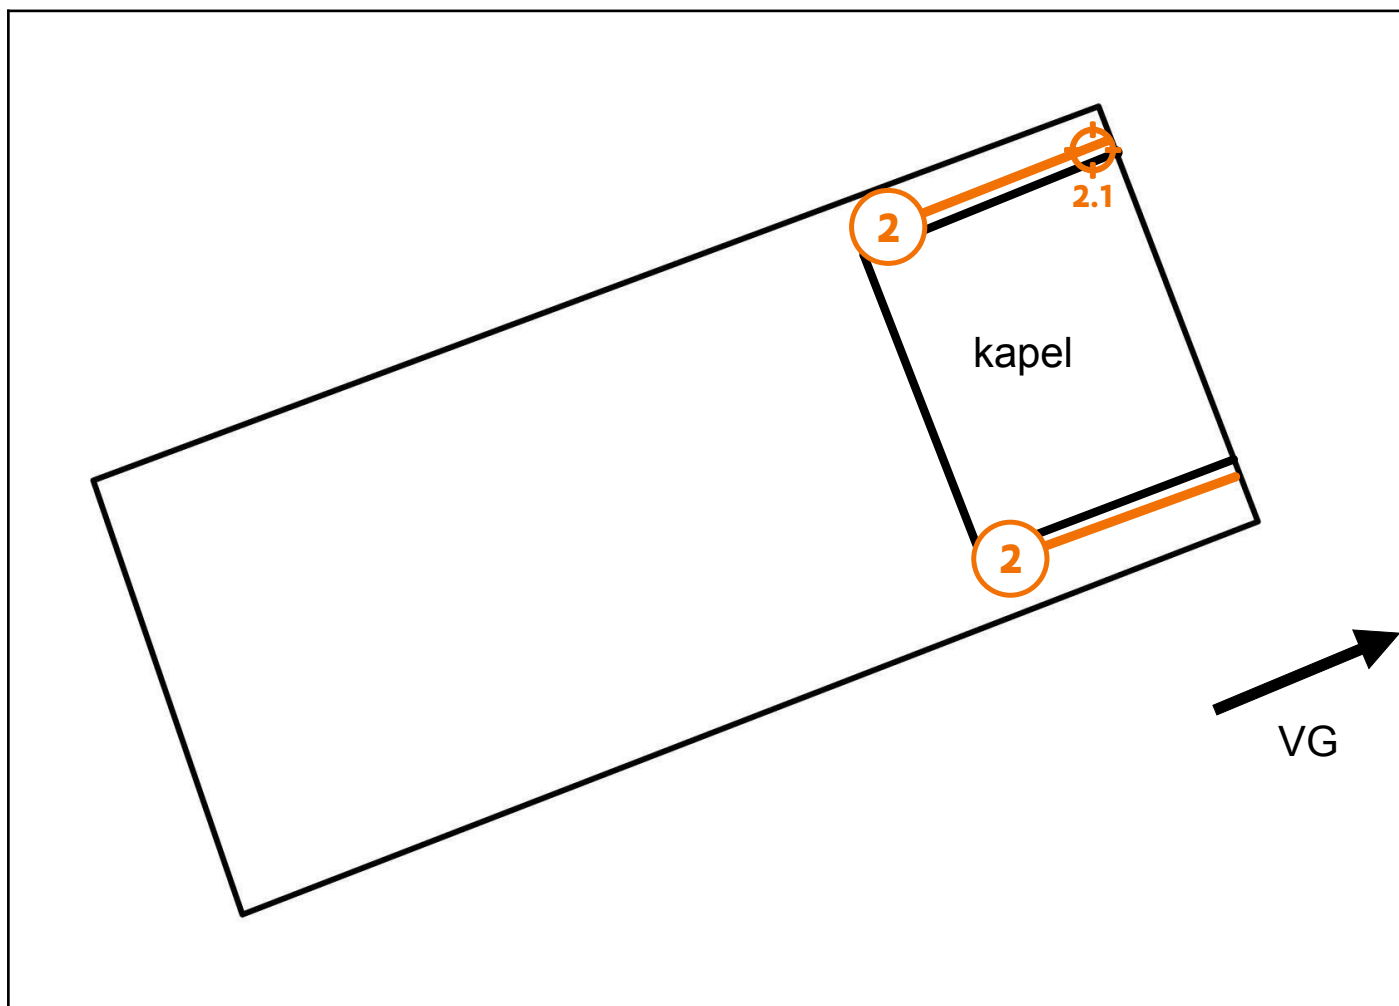
Plan 1.2: Kapel wandbekleding

Beschrijving	Type	Actie
2. Gevelleien	Asbestmateriaal	Verwijderen
2.1 Code: M03	Puntmonster	-

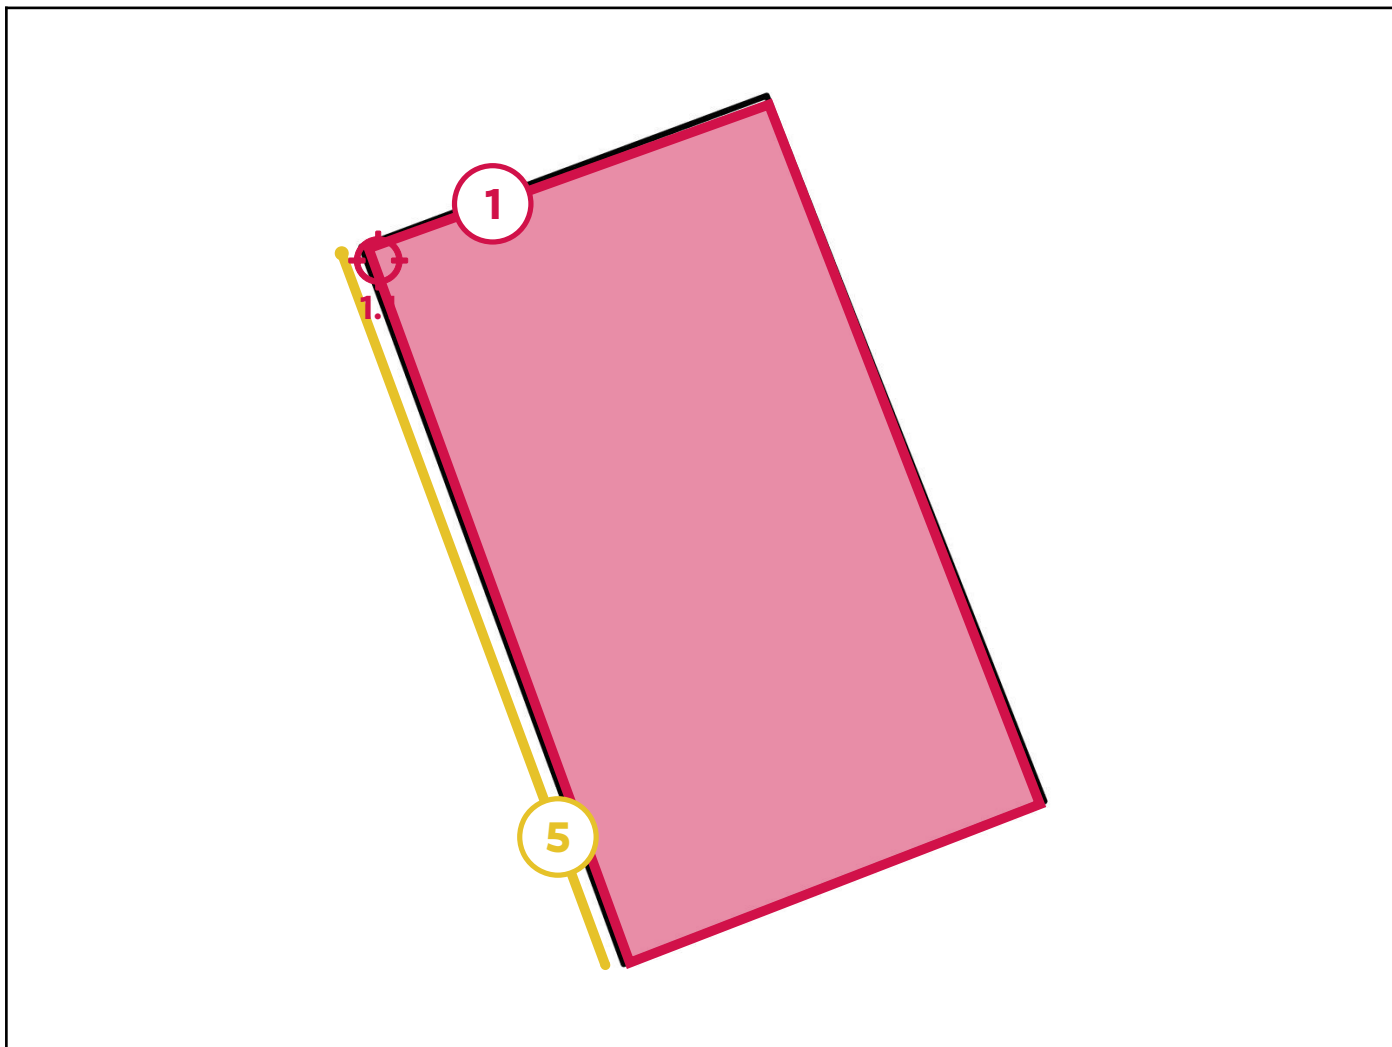
Plan 2.1: Bijgebouw plan

Beschrijving	Type	Actie
1. dakbedekking - golfplaten	Asbestmateriaal	Dringend verwijderen
1.1 Code: M05	Puntmonster	-
5. Dakgoot bijbouw- Contaminatie	Asbestmateriaal	Zorgvuldig beheren

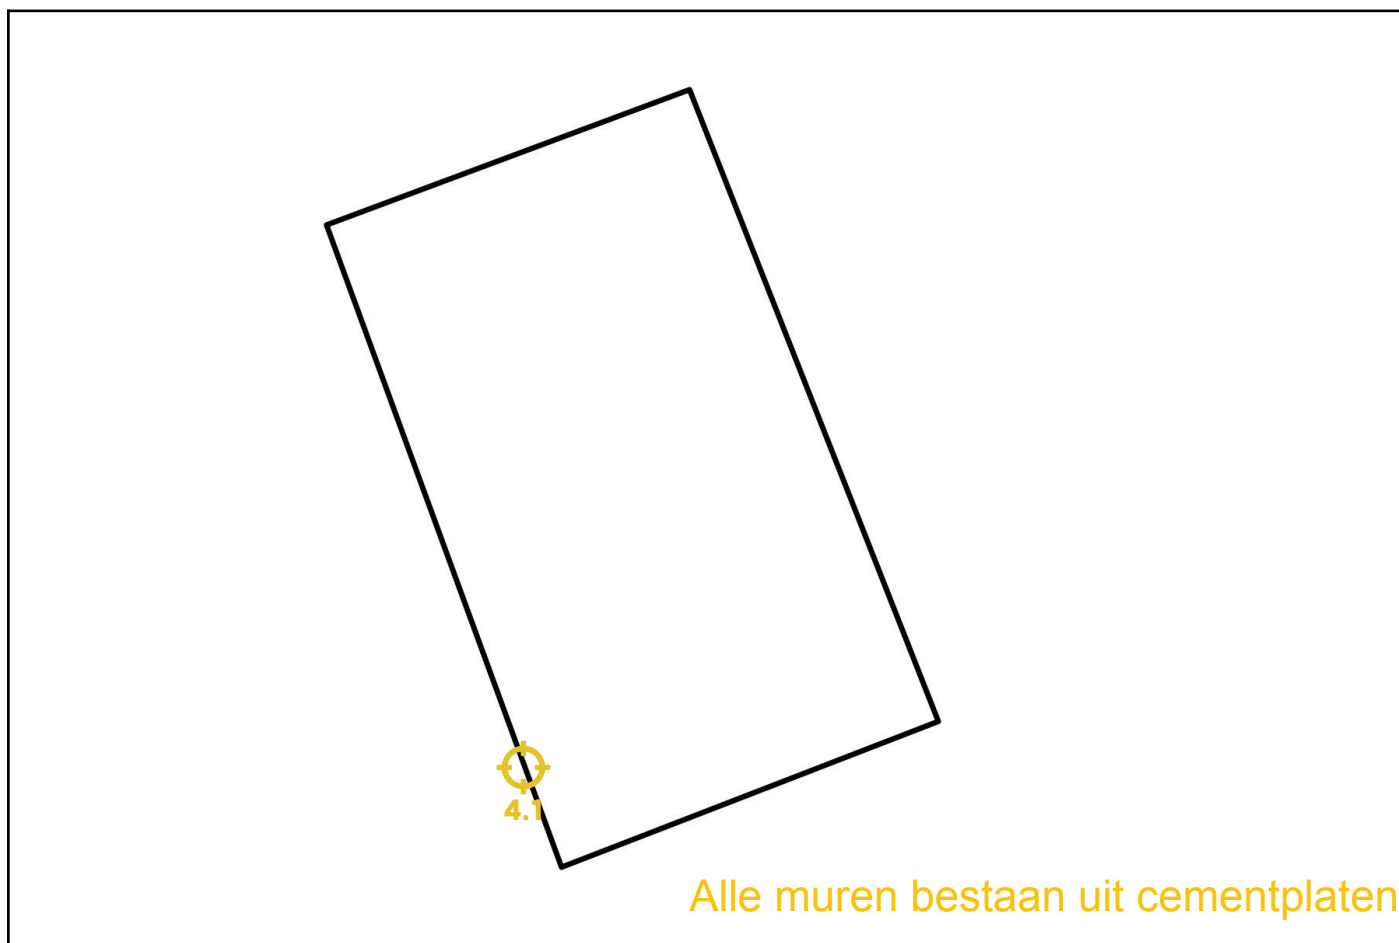
Plan 2.2: Bijgebouw plan kopie

Beschrijving	Type	Actie
4. Cementplaat	Asbestmateriaal	Zorgvuldig beheren
4.1 Code: M06	Puntmonster	-

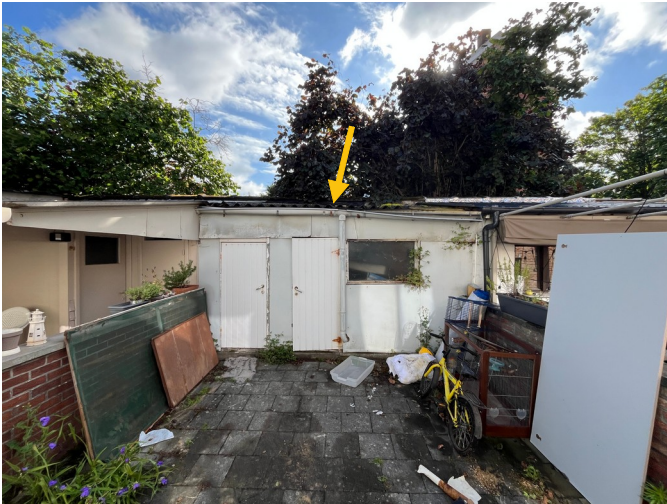
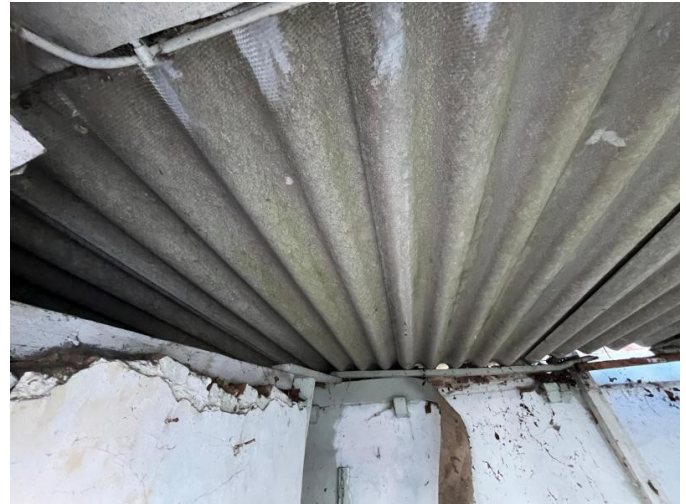
Risicobeoordeling

Eindbeoordeling materiaalrisico	Hoog materiaalrisico en/of hoge kans op vezelvrijgave
---------------------------------	---

Gebondenheid	Categorie 1: hechtgebonden in oorsprong
Asbestsoort (vezeltype)	Crocidoliet aanwezig
Asbestconcentratie	Laag (< 50%)
Afschermingsgraad van het gehele materiaal	Geheel of deels vrij aan de binnenlucht, maar geen contact met binnenluchtstromen
Toestand van het materiaal	Matig beschadigd, matig verweerd

#	Type	Referentie	Resultaat
1.1	Puntmonster	M05	Crocidoliet, Chrysotiel

Beschrijving	dakbedekking - golfplaten
Omgeving	Grenst aan binnen- en buitenlucht
Primaire drager	Schuin dak
Asbestmateriaal	Dak- en gevelbekleding - Golfplaat
Bindmiddel van asbestmateriaal	Cement
Gebondenheid op basis van bindmiddel	Hecht
Hoeveelheid (oppervlakte - aantal)	<ul style="list-style-type: none">• 10,00 m² - 1 stuk
Totale oppervlakte	10,00 m ²
Eenvoudig bereikbaar	Ja
Bevestigingswijze	<ul style="list-style-type: none">• Geschroefd
Identificatiemethode	Een monstername door de asbestdeskundige met laboanalyse door een asbestlabo.
Destructieve handeling voor identificatie	Nee
Opmerking	De hoeveelheid betreft een schatting.

Dringend verwijderen

- Hemelwater dat afspoelt van asbestcement daken of gevels kan asbestdeeltjes bevatten. Gebruik het enkel voor gesloten circuits (bv. spoelen toiletten). Reinig na het vervangen van het dak of de gevel de dakgoten en regenwaterput of -ton om asbesthoudend sediment of slib te verwijderen

- Eenvoudige handelingen: mag via doe-het-zelf of door werknemer(s) met opleidingsattest eenvoudige handelingen
Bij het uitvoeren van eenvoudige handelingen, zoals toegestaan via doe-het-zelfmethoden of door werknemers met een opleidingsattest, is het gebruik van de juiste persoonlijke beschermingsmiddelen (PBM's) verplicht om blootstelling aan asbestvezels te voorkomen. Wij adviseren echter om asbest te laten verwijderen door een werknemer met opleidingscertificaat. Maar het is ook toegestaan via de doe-het-zelfmethode, mits de juiste voorzorgsmaatregelen en PBM's in acht worden genomen. De te gebruiken PBM's zijn:
 - FFP3-mondmasker of halfgelaatsmasker met P3 filter
 - wegwerpoverall (Tyvek CATIII, type 5en 6)

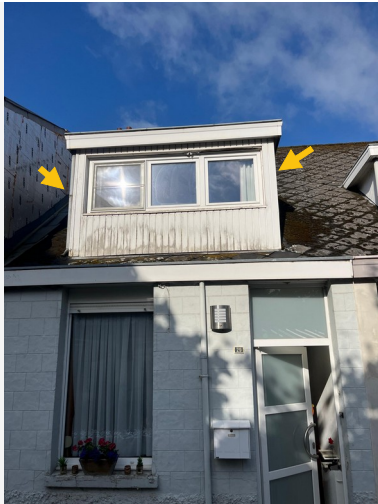
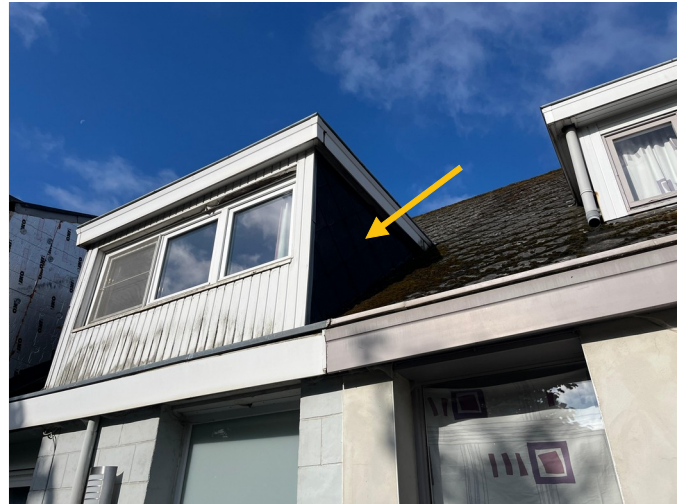
Risicobeoordeling

Eindbeoordeling materiaalrisico	Verhoogd materiaalrisico en/of verhoogde kans op vezelvrijgave
---------------------------------	--

Gebondenheid	Categorie 1: hechtgebonden in oorsprong
Asbestsoort (vezeltype)	Alleen chrysotiel aanwezig
Asbestconcentratie	Laag (< 50%)
Afschermingsgraad van het gehele materiaal	Geheel of deels vrij aan de buitenlucht, maar geen contact met binnenlucht
Toestand van het materiaal	Matig beschadigd, matig verweerd

#	Type	Referentie	Resultaat
2.1	Puntmonster	M03	Chrysotiel

Beschrijving	Gevelleien
Omgeving	Buiten
Primaire drager	Wand buitenschil
Asbestmateriaal	Dak- en gevelbekleding - Lei, shingle
Bindmiddel van asbestmateriaal	Cement
Gebondenheid op basis van bindmiddel	Hecht
Hoeveelheid (oppervlakte - aantal)	• 6,00 m ² - 1 stuk
Totale oppervlakte	6,00 m ²
Eenvoudig bereikbaar	Ja
Bevestigingswijze	• Genageld, geniet
Identificatiemethode	Een monstername door de asbestdeskundige met laboanalyse door een asbestlabo.
Destructieve handeling voor identificatie	Nee
Opmerking	De hoeveelheid betreft een schatting

Verwijderen

- Hemelwater dat afspoelt van asbestcement daken of gevels kan asbestdeeltjes bevatten. Gebruik het enkel voor gesloten circuits (bv. spoelen toiletten). Reinig na het vervangen van het dak of de gevel de dakgoten en regenwaterput of -ton om asbesthoudend sediment of slib te verwijderen

- Eenvoudige handelingen: mag via doe-het-zelf of door werknemer(s) met opleidingsattest eenvoudige handelingen
Bij het uitvoeren van eenvoudige handelingen, zoals toegestaan via doe-het-zelfmethoden of door werknemers met een opleidingsattest, is het gebruik van de juiste persoonlijke beschermingsmiddelen (PBM's) verplicht om blootstelling aan asbestvezels te voorkomen. Wij adviseren echter om asbest te laten verwijderen door een werknemer met opleidingscertificaat. Maar het is ook toegestaan via de doe-het-zelfmethode, mits de juiste voorzorgsmaatregelen en PBM's in acht worden genomen. De te gebruiken PBM's zijn:
 - FFP3-mondmasker of halfgelaatsmasker met P3 filter
 - wegwerpoverall (Tyvek CATIII, type 5en 6)

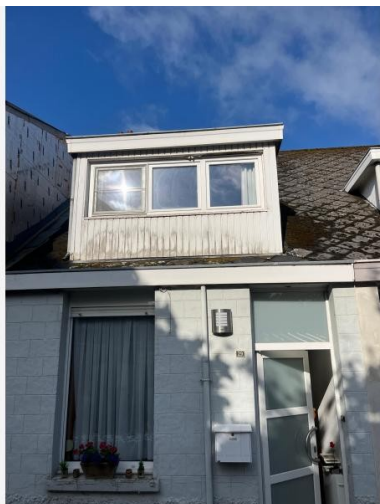
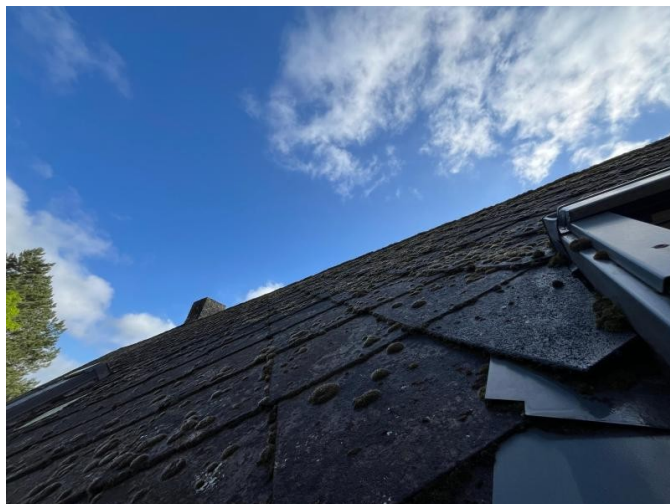
Risicobeoordeling

Eindbeoordeling materiaalrisico	Verhoogd materiaalrisico en/of verhoogde kans op vezelvrijgave
---------------------------------	--

Gebondenheid	Categorie 1: hechtgebonden in oorsprong
Asbestsoort (vezeltype)	Alleen chrysotiel aanwezig
Asbestconcentratie	Laag (< 50%)
Afschermingsgraad van het gehele materiaal	Geheel of deels vrij aan de buitenlucht, maar geen contact met binnenlucht
Toestand van het materiaal	Matig beschadigd, matig verweerd

#	Type	Referentie	Resultaat
3.1	Puntmonster	MO2	Chrysotiel

Beschrijving	Dakbedekking - Dakleien
Omgeving	Buiten
Primaire drager	Schuin dak
Asbestmateriaal	Dak- en gevelbekleding - Lei, shingle
Bindmiddel van asbestmateriaal	Cement
Gebondenheid op basis van bindmiddel	Hecht
Hoeveelheid (oppervlakte - aantal)	• 50,00 m ² - 1 stuk
Totale oppervlakte	50,00 m ²
Eenvoudig bereikbaar	Ja
Bevestigingswijze	• Genageld, geniet
Identificatiemethode	Een monstername door de asbestdeskundige met laboanalyse door een asbestlabo.
Destructieve handeling voor identificatie	Nee
Opmerking	De hoeveelheid betreft een schatting.

Verwijderen

- Hemelwater dat afspoelt van asbestcement daken of gevels kan asbestdeeltjes bevatten. Gebruik het enkel voor gesloten circuits (bv. spoelen toiletten). Reinig na het vervangen van het dak of de gevel de dakgoten en regenwaterput of -ton om asbesthoudend sediment of slib te verwijderen

- Eenvoudige handelingen: mag via doe-het-zelf of door werknemer(s) met opleidingsattest eenvoudige handelingen
Bij het uitvoeren van eenvoudige handelingen, zoals toegestaan via doe-het-zelfmethoden of door werknemers met een opleidingsattest, is het gebruik van de juiste persoonlijke beschermingsmiddelen (PBM's) verplicht om blootstelling aan asbestvezels te voorkomen. Wij adviseren echter om asbest te laten verwijderen door een werknemer met opleidingscertificaat. Maar het is ook toegestaan via de doe-het-zelfmethode, mits de juiste voorzorgsmaatregelen en PBM's in acht worden genomen. De te gebruiken PBM's zijn:
 - FFP3-mondmasker of halfgelaatsmasker met P3 filter
 - wegwerpoverall (Tyvek CATIII, type 5en 6)

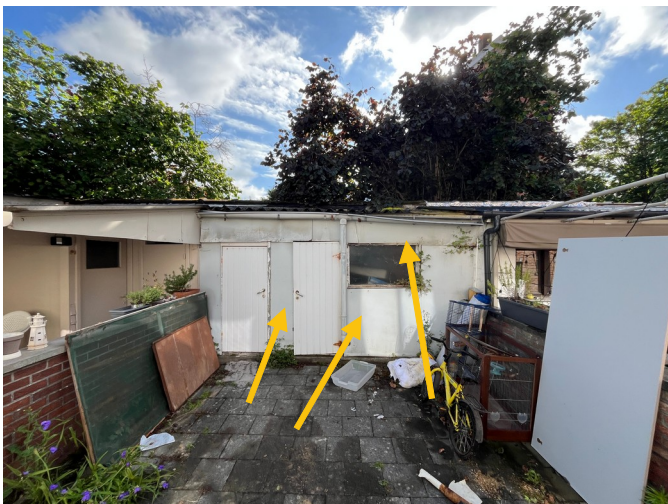
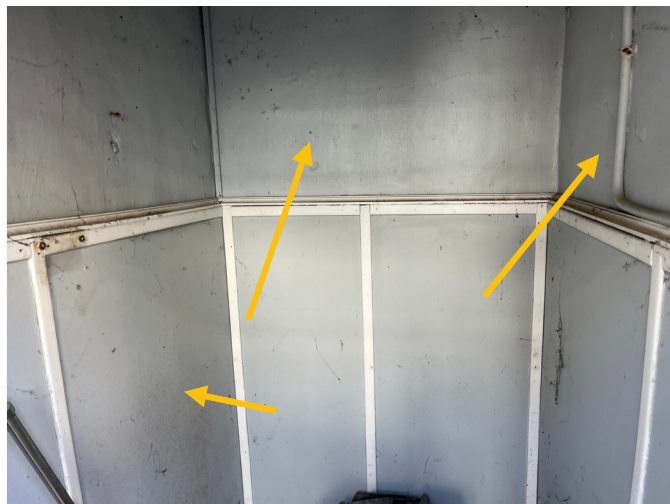
Risicobeoordeling

Eindbeoordeling materiaalrisico	Laag materiaalrisico en/of verlaagde kans op vezelvrijgave
---------------------------------	--

Gebondenheid	Categorie 1: hechtgebonden in oorsprong
Asbestsoort (vezeltype)	Alleen chrysotiel aanwezig
Asbestconcentratie	Laag (< 50%)
Afschermingsgraad van het gehele materiaal	Geheel of deels vrij aan de binnenlucht, maar geen contact met binnenluchtstromen
Toestand van het materiaal	Licht beschadigd, licht verweerd. Intacte calciumsilicaatplaat of materiaal met categorie 3-gebondenheid

#	Type	Referentie	Resultaat
4.1	Puntmonster	M06	Chrysotiel

Beschrijving	Cementplaat
Omgeving	Grenst aan binnen- en buitenlucht
Primaire drager	Binnenwand
Asbestmateriaal	Plaat, paneel, tablet - Type Menuiserite
Bindmiddel van asbestmateriaal	Cement
Gebondenheid op basis van bindmiddel	Hecht
Hoeveelheid (oppervlakte - dikte - aantal)	<ul style="list-style-type: none">• 10,00 m² - 1,00 cm - 1 stuk
Totaal volume	0,10 m ³
Eenvoudig bereikbaar	Nee <ul style="list-style-type: none">• Het asbestmateriaal is bedekt (uitgezonderd laag verf, coating, behang, kunststof, textiel) en het wegnemen van het bedekkende materiaal kan niet zonder het bedekkende materiaal te beschadigen.
Bevestigingswijze	<ul style="list-style-type: none">• Genageld, geniet
Identificatiemethode	Een monstername door de asbestdeskundige met laboanalyse door een asbestlabo.
Destructieve handeling voor identificatie	Nee
Opmerking	De opgegeven hoeveelheid is een schatting.

Zorgvuldig beheren

- Zorg voor een veilig beheer. Vermijd het beschadigen van het asbestmateriaal. Controleer de toestand jaarlijks op wijzigingen.

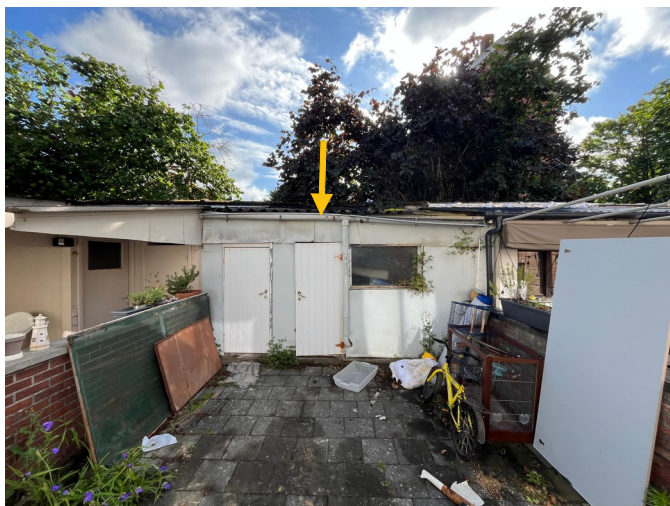
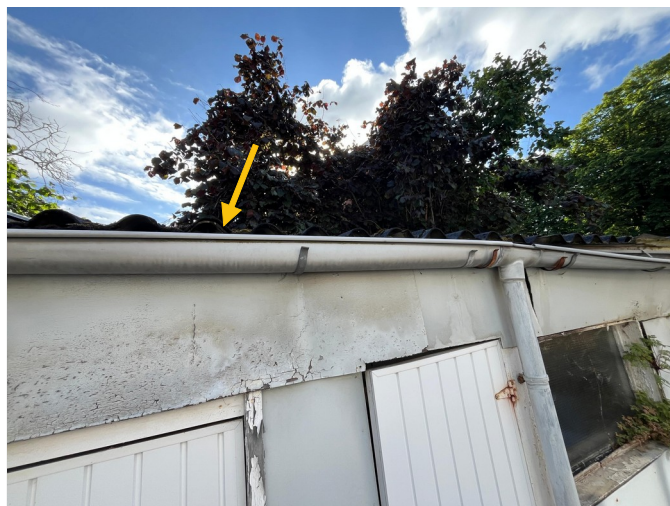
Eindbeoordeling

De aanwezigheid van de asbesthoudende afvalstof vormt weinig gevaar of risico voor mens en milieu omdat er geen gevaarlijke hoeveelheden asbestvezels kunnen vrijkomen uit de afvalstof of omdat hiervoor alle maatregelen werden genomen die redelijkerwijs (best beschikbare methode zonder onredelijk hoge kost of technische complexiteit) mogelijk zijn.

Beschrijving	Dakgoot bijbouw- Contaminatie
Type afvalstof	Betreft resten (contaminatie) van verwerking of beschadiging
Type resten (contaminatie)	<ul style="list-style-type: none"> • Stof, deeltjes < 4 mm, flinters, gruis (los, opliggend)
Besmette materialen	<ul style="list-style-type: none"> • Sediment (dakgoot, afvoerbuï, regenwaterput, ...)
Bron van de resten	Golfplaten dakbedekking
Omgeving	Buiten
Primaire drager	Infrastructuur hemelwater (opvang en afvoer)
Gebondenheid resten	Niet hecht
Hoeveelheid (gewicht - aantal)	<ul style="list-style-type: none"> • 1,00 kg - 1 stuk
Totaal gewicht	1,00 kg
Eenvoudig bereikbaar	<p>Nee</p> <ul style="list-style-type: none"> • Het asbestmateriaal is bedekt (uitgezonderd laag verf, coating, behang, kunststof, textiel) en het wegnemen van het bedekkende materiaal kan niet zonder het bedekkende materiaal te beschadigen. • Verwijdering tast de bouwkundige integriteit aan. • De verwijdering is niet mogelijk binnen normale beheers-, onderhoudscycli of binnen vergelijkbare stilstand.

Identificatiemethode	De asbestdeskundige beoordeelt het materiaal als asbestverdacht en dus asbesthoudend, en dit zonder monstername.

Zorgvuldig beheren

- Scherm in afwachting van verwijdering het asbestafval af van luchtstromingen en verstoring: bijvoorbeeld door het te verpakken, te fixeren, af te dekken, signalisatie - afbakening aan te brengen,
- Sluit de ruimte luchtdicht af en vermijd het betreden van de ruimte in afwachting van verwijdering.
- Baken de gecontamineerde zone verder af met kleefmonsters.
- Voer buitenluchtmetingen uit om actuele blootstellingsrisico's in de buitenlucht te monitoren.

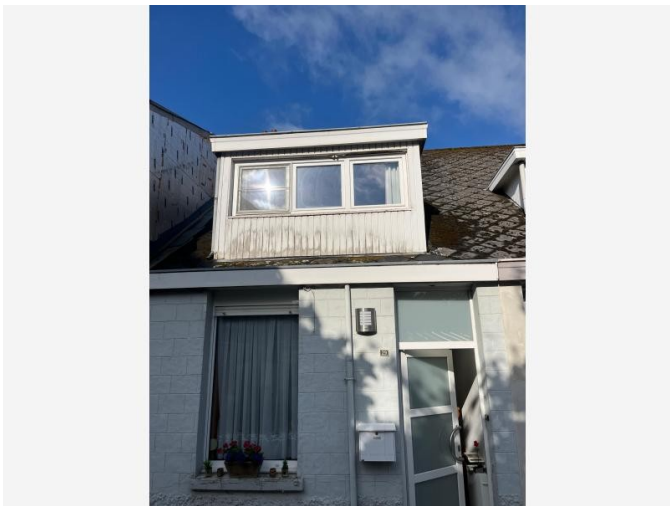
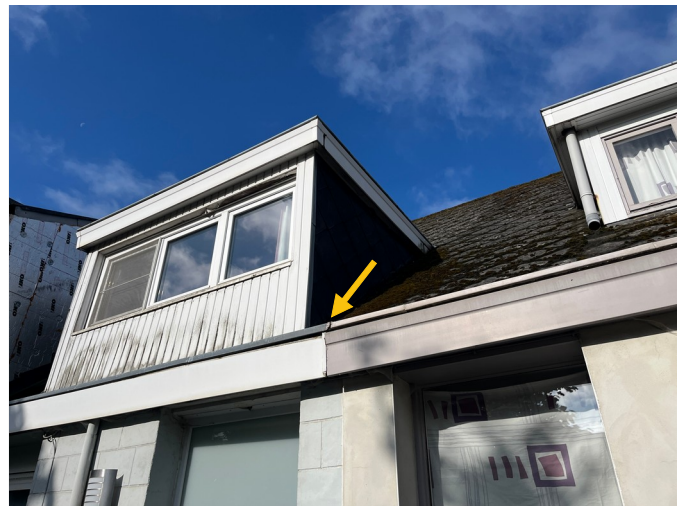
Identificatiemethode	De asbestdeskundige beoordeelt het materiaal als asbestverdacht en dus asbesthoudend, en dit zonder monstername.

Zorgvuldig beheren
