Asbestinventarisatetest

Akkerstraat 32, 2540 Hove

Attestnummer : 20260429-000368.000

Uitgegeven op : 29.04.2026

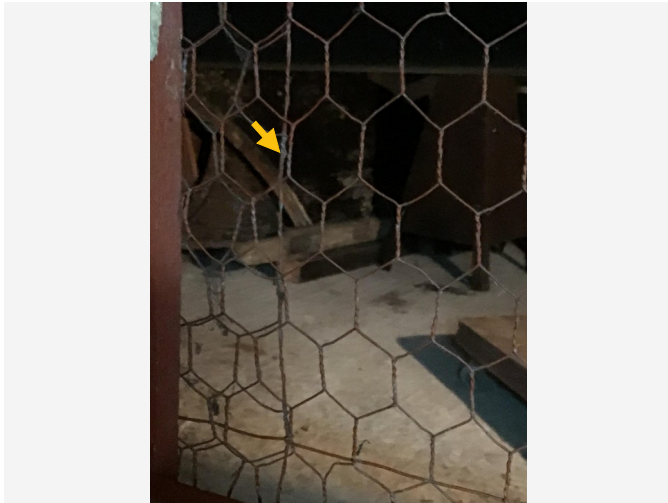
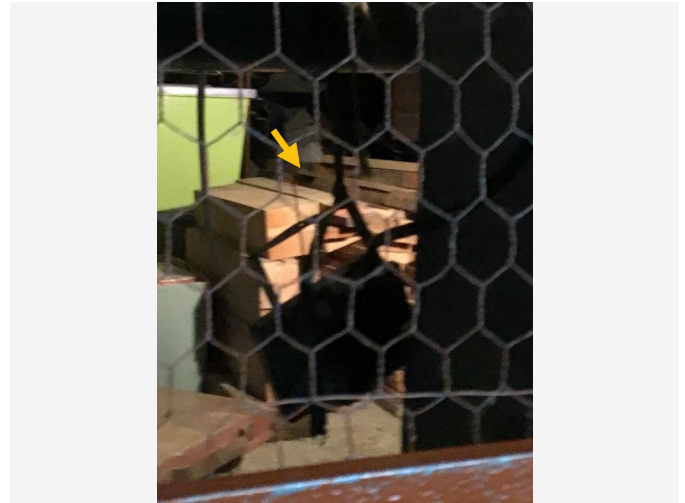
In de zichtbare kruipruimtes waren geen asbestverdachte materialen aanwezig.

Deze inspectie geeft geen uitsluitsels over de totaliteit van de kruipruimte. Indien bij werken andere materialen worden vastgesteld dan diegene die nu steekproefsgewijs zijn vastgesteld dienen zij alsnog worden onderzocht te worden op hun asbestverdachtheid.

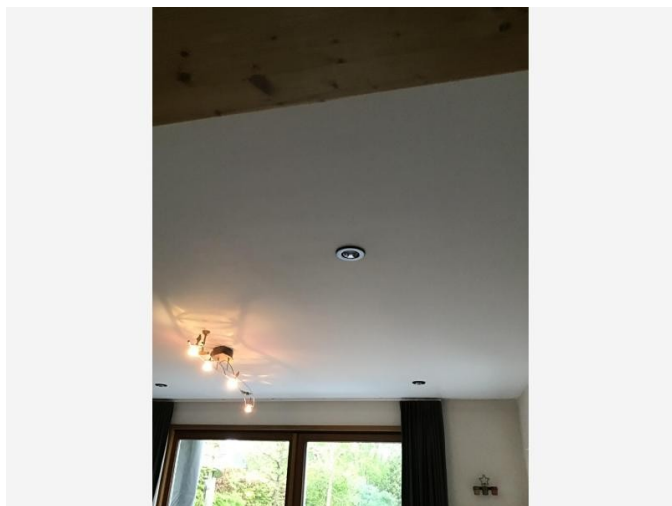
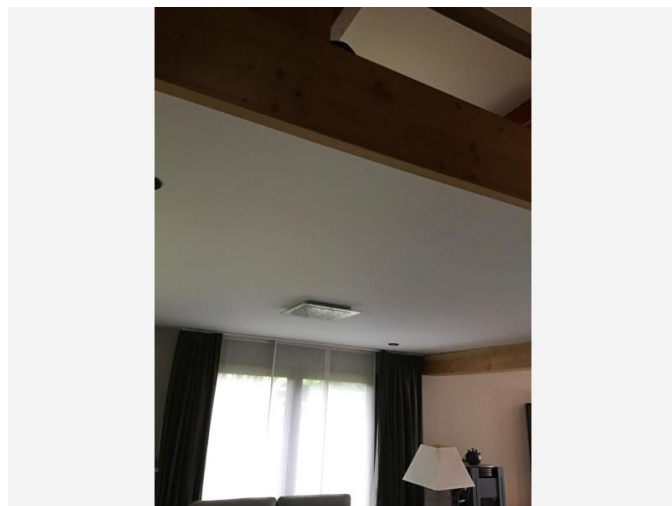
De volledige woning is voorzien van verlaagde plafonds. Stalen nemen was niet mogelijk.

Een destructief onderzoek is aan te raden bij grondige verbouwingswerken, om eventuele rookgaskanalen / af en aanvoerbuizen / wachtbuizen / leidingisolatie / pleisterwerk enz, mogelijks onder de valse plafonds / wanden / technische ruimtes en schachten te bemonsteren. Dit behoort momenteel niet tot onze taak in deze opdracht.

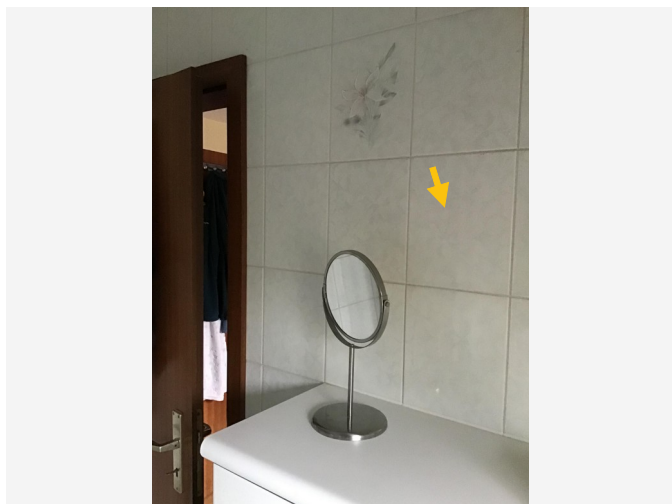
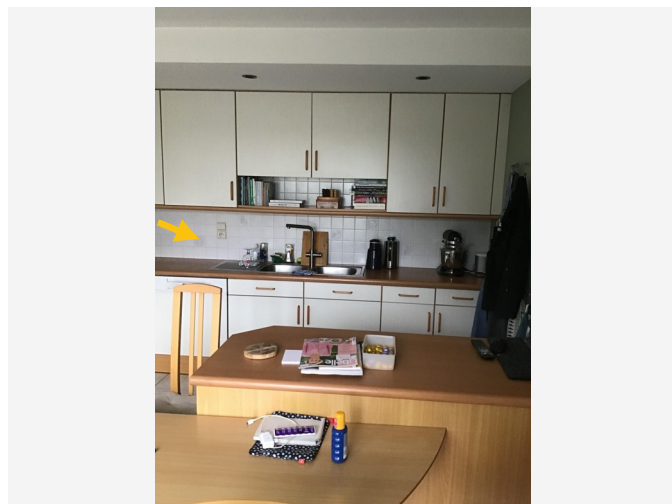
De muurtegels waren in goede staat en er was geen beschadiging vast te stellen. In de periode dat deze woning werd gebouwd, werd frequent asbestverdachte tegellijm gebruikt. Indien bij werken de tegels zouden verwijderd worden, dient er met de nodige zorg te worden mee omgesprongen en dient u voor een staalname ons alsnog te contacteren.

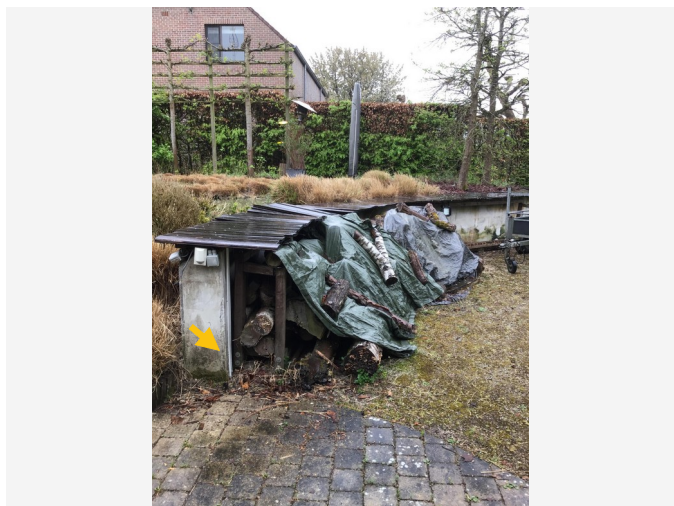
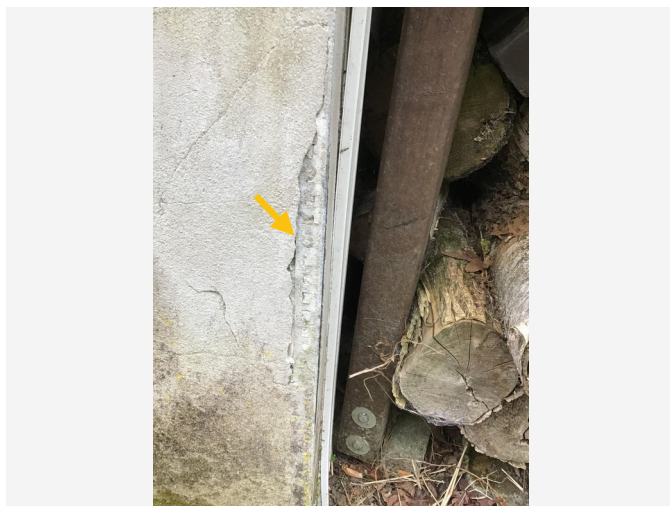
Geen asbest

#	Type	Referentie	Resultaat
4.1	Puntmonster	MM02	Geen asbest

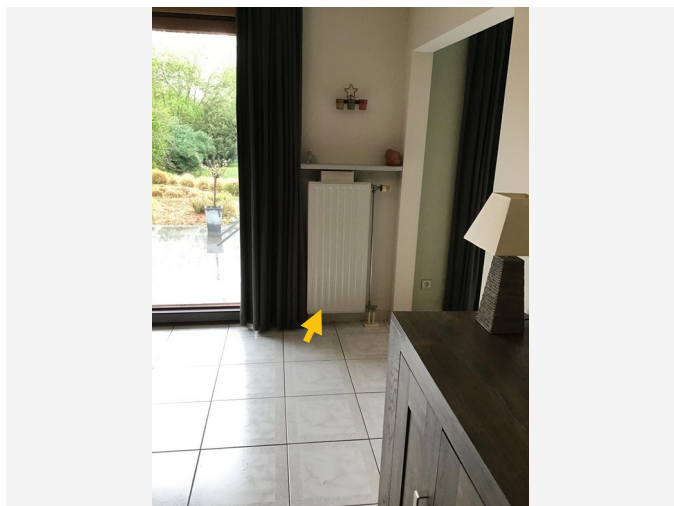
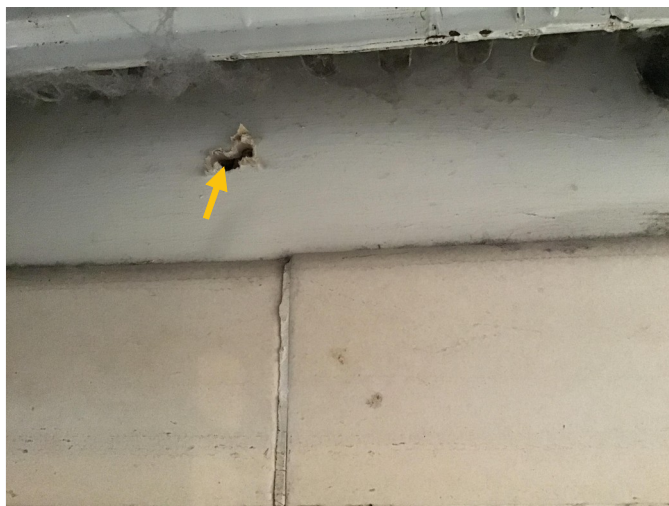
Fiche 5: Pleister muren

Geen asbest

#	Type	Referentie	Resultaat
5.1	Mengmonster	MM01	Geen asbest
