# Asbestinventarisatetest

Kroonstraat 22, 2500 Lier

Attestnummer : **20250905-000011.000**

Uitgegeven op : **05.09.2025**

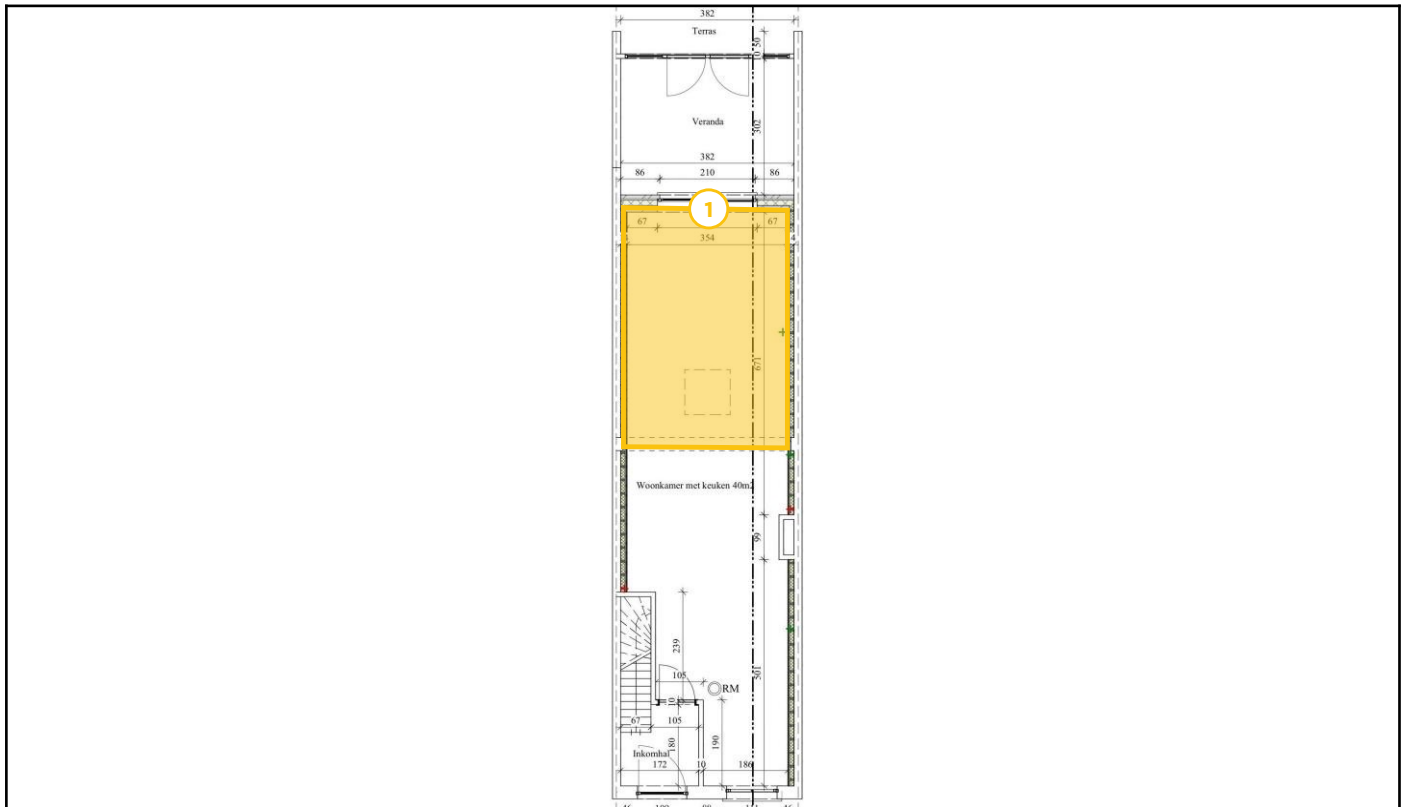
## Plan 1.1: Gelijkvloers

| Beschrijving | Type | Actie |
|---|---|---|
| 1. Aanbouw 2021 | Uitsluiting | - |

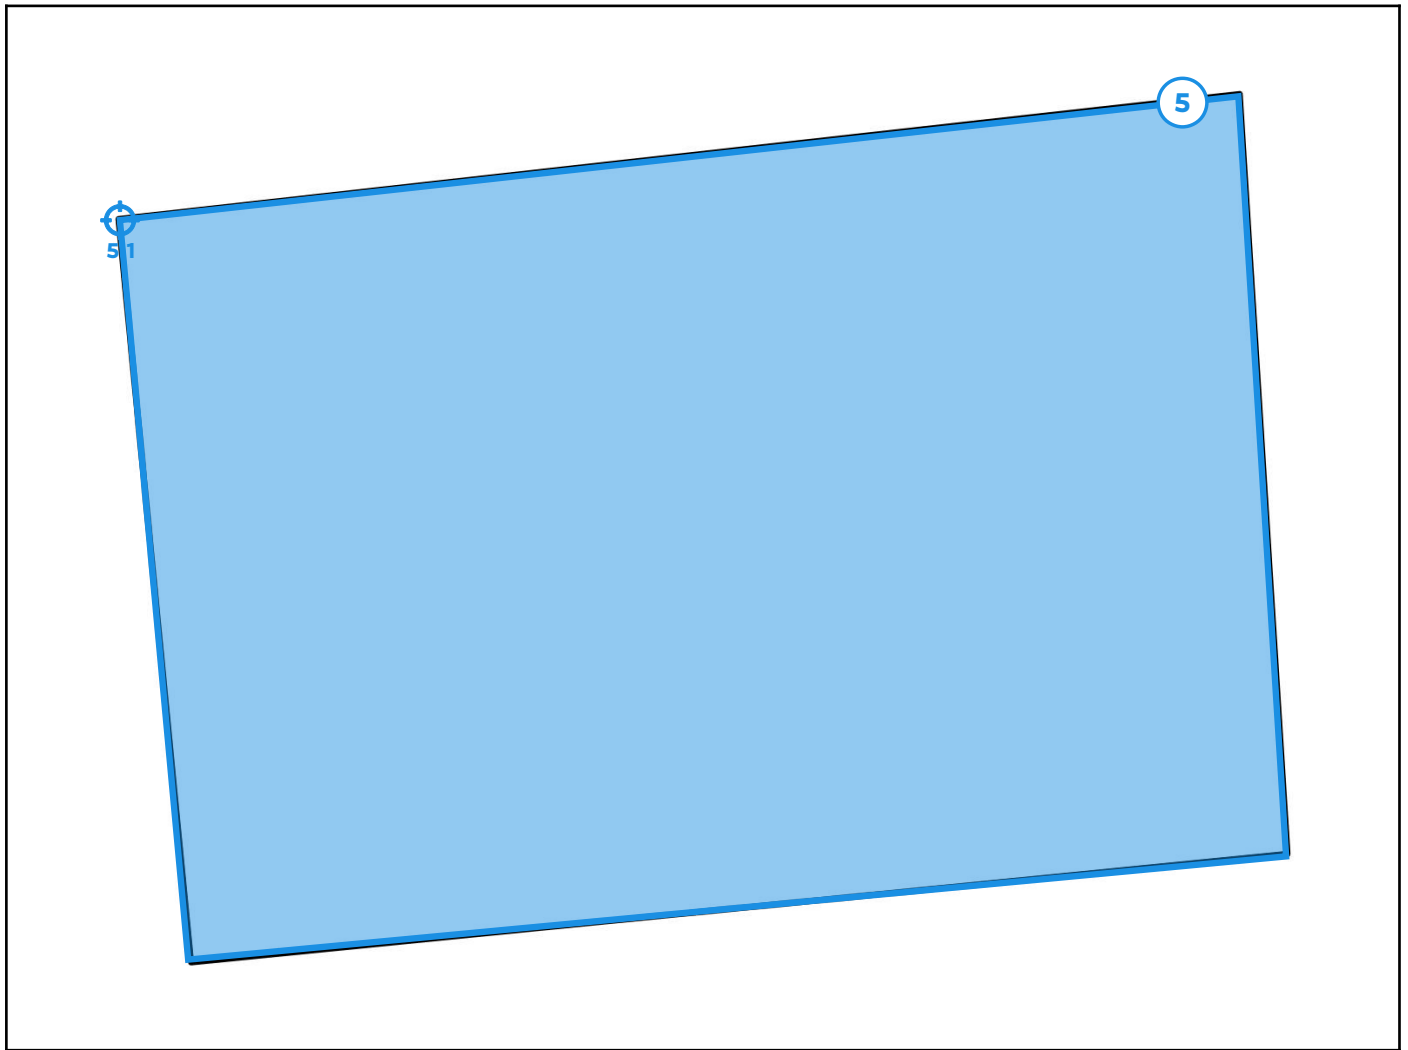
## Plan 2.1: Tuinhuis

| Beschrijving | Type | Actie |
|---|---|---|
| 5. Bitumen dakbedekking tuinhuis | Geen asbest | - |
| 5.1 Code: MM02 | Puntmonster | - |

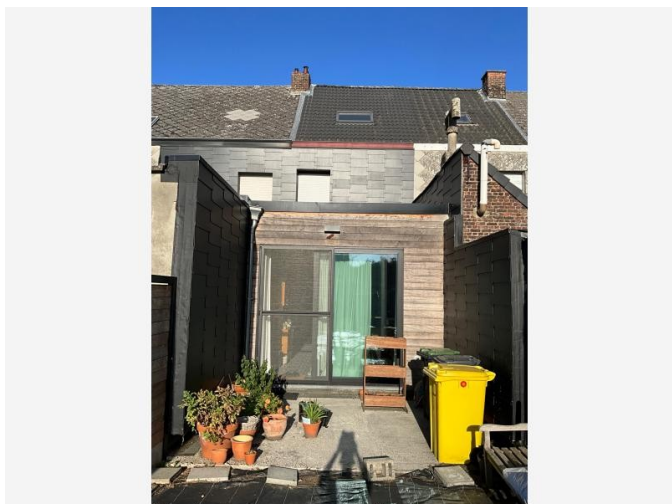
Situeringsfoto

Bouwjaar: 2020

*Constructies gebouwd vanaf 2001 moeten niet onderzocht worden*

| Opmerking | <p>Aanbouw achteraan is geplaatst in 2020 en heeft bijgevolg geen asbestinventarisatie nodig.</p> <p>Aanbouw omvat roofing, leien zij- en achtergevel, achterwand in hout constructie. Gezien het bouwjaar zijn geen van deze toepassingen asbestverdacht. Binnenwanden bestaan uit Gyproc, er is geen pleisterwerk aangetroffen.</p> <p>Factuur van de plaatsing inclusief omschrijving is toegevoegd aan de OVAM database.</p> |

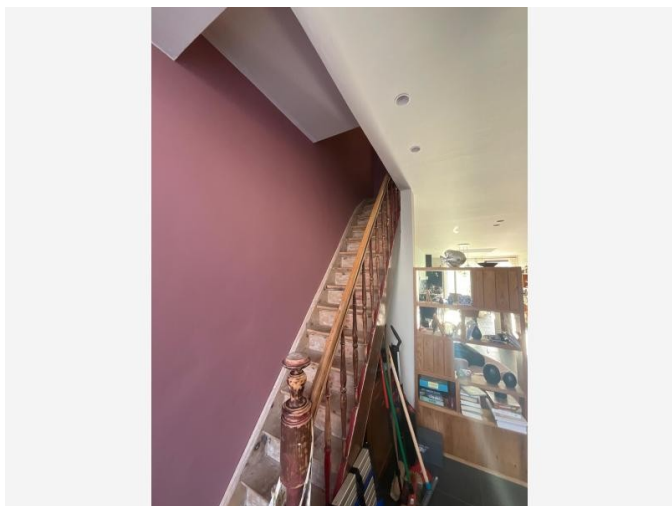
Plafonds zijn afgewerkt met Gyproc of houten platen. Dit is audiovisueel vastgesteld door de asbestdeskundige tijdens het plaatsonderzoek.

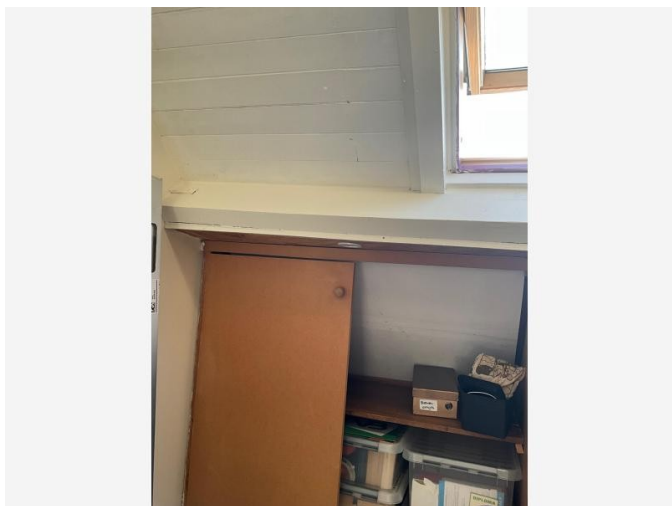
Het onderdak is enkel inspecteerbaar via een velux. Dakpannen zijn niet te manipuleren zonder mogelijks schade aan te brengen.

Binnenkant van het dak is afgewerkt met Gyproc en houten latten. Het onderdak is bijgevolg niet waarneembaar. Bijkomend onderzoek destructief is aangewezen bij eventuele renovatie.

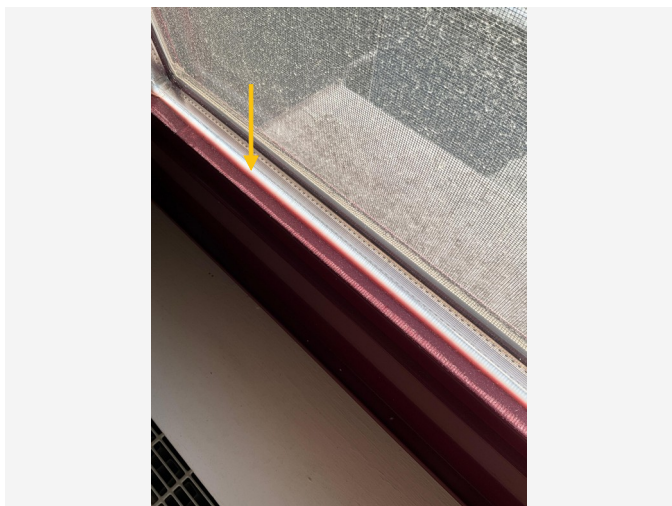
Kitwerk van de ramen vooraan en achtereen bestaat uit flexibele silicone, deze toepassing is niet asbestverdacht.

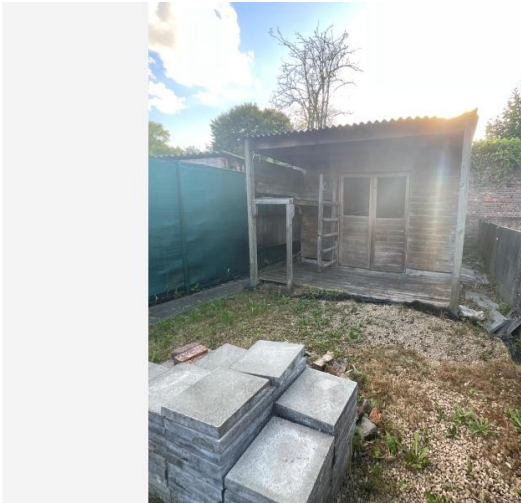
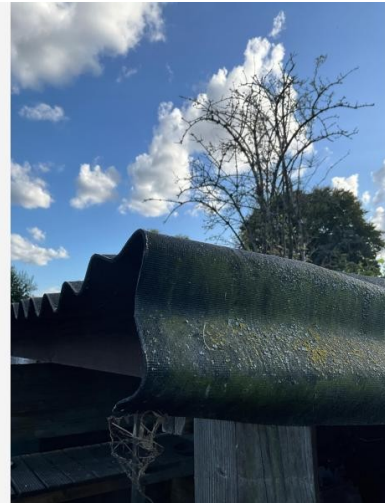
## Fiche 5: Bitumen dakbedekking tuinhuis

Geen asbest

| # | Type | Referentie | Resultaat |
|---|---|---|---|
| 5.1 | Puntmonster | MM02 | Geen asbest |

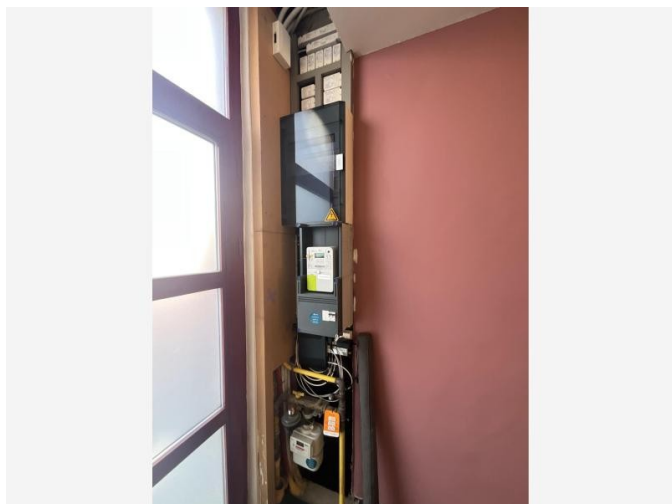
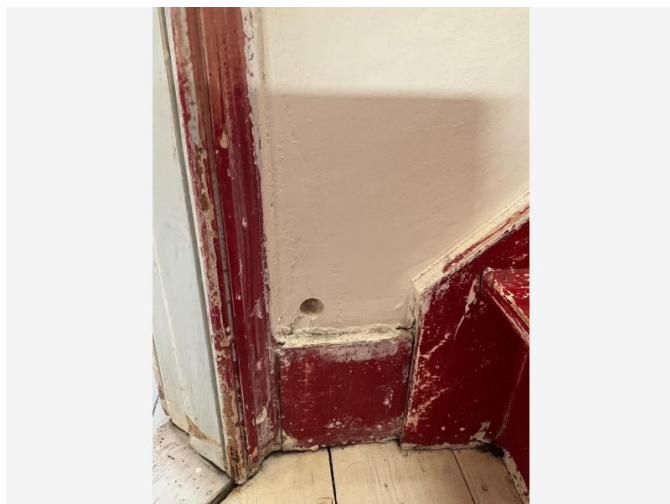
## Fiche 6: Pleisterwerk muren

Geen asbest

| # | Type | Referentie | Resultaat |
|---|---|---|---|
| 6.1 | Mengmonster | MM01 | Geen asbest |

| Opmerking | <p>Oppervlakte is een inschatting, geen exacte meting.</p> <p>Geen pleisterwerk gelijkvloers behalve muur trap en muur voorgevel.<br/>Overige muren gelijkvloers zijn afgewerkt met Gyproc.</p> <p>Zolderverdieping zijn enkel de zijmuren afgewerkt met pleisterwerk.<br/>Schuine kanten vooraan en achteraan zijn afgewerkt met Gyproc of houten latten.</p> |
