# Asbestinventarisatattest

Boechoutselei 85, 2640 Mortsel

Attestnummer : 20251212-000387.000

**Niet-asbestveilig**

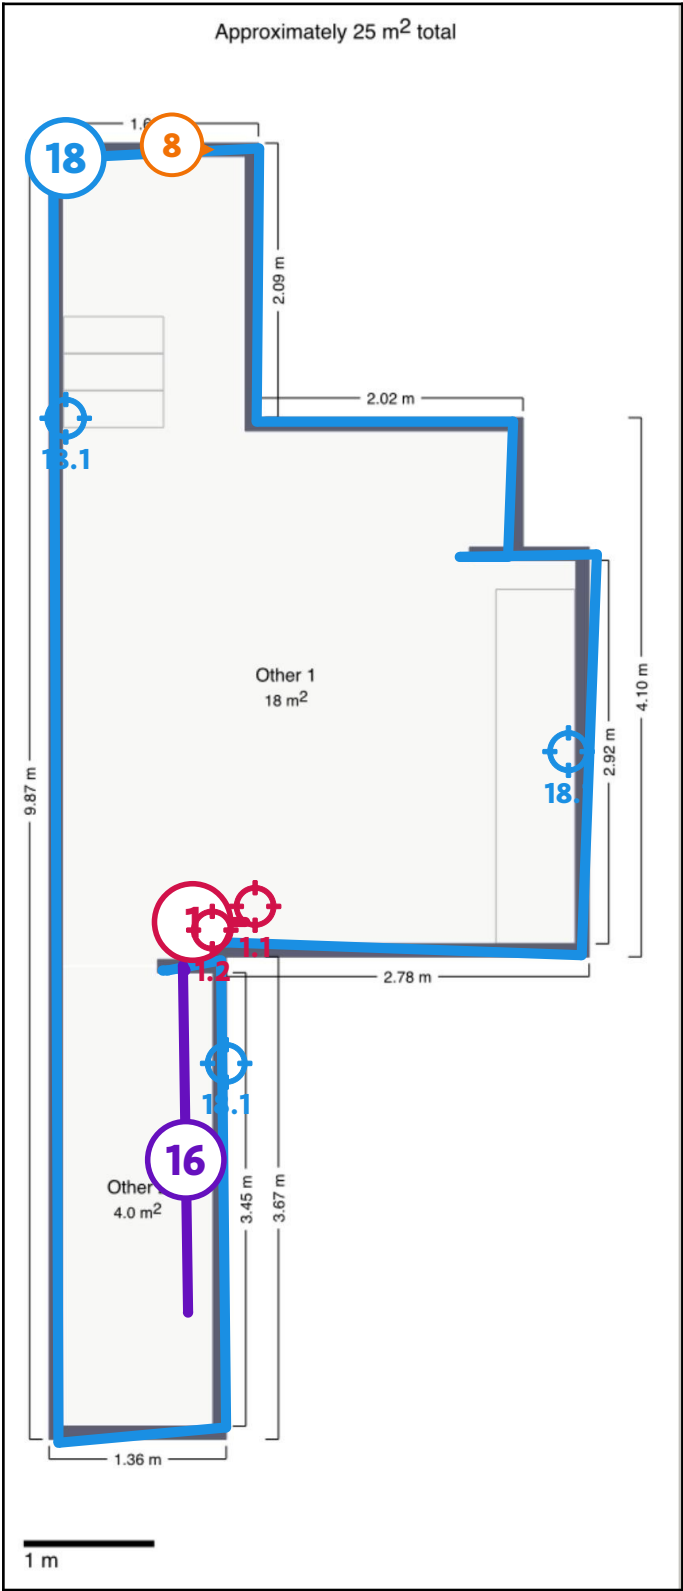
# Plan 1.1: Kelder

| 1. Leidingisolatie (gips) | Asbestmateriaal | Dringend verwijderen |
| 8. Cementbuis | Asbestmateriaal | Verwijderen |

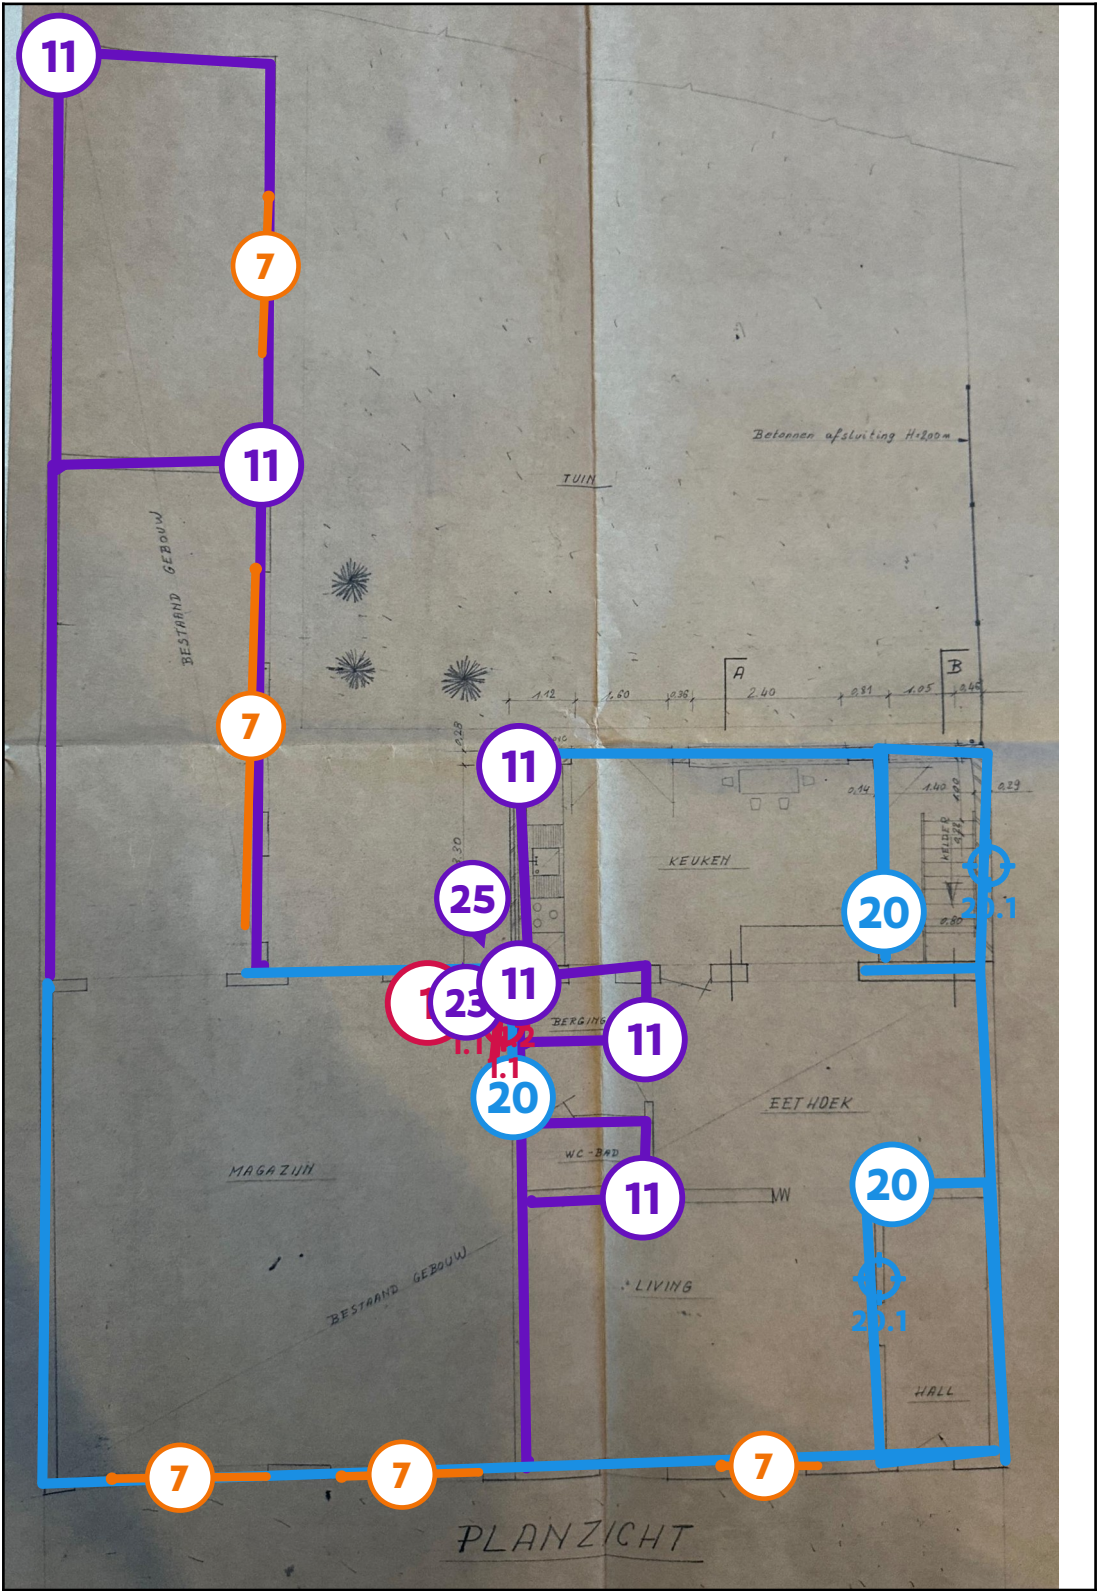
# Plan 1.4: Gelijkvloers

| 1. Leidingisolatie (gips) | Asbestmateriaal | Dringend verwijderen |
| 7. Mastiek | Asbestmateriaal | Verwijderen |

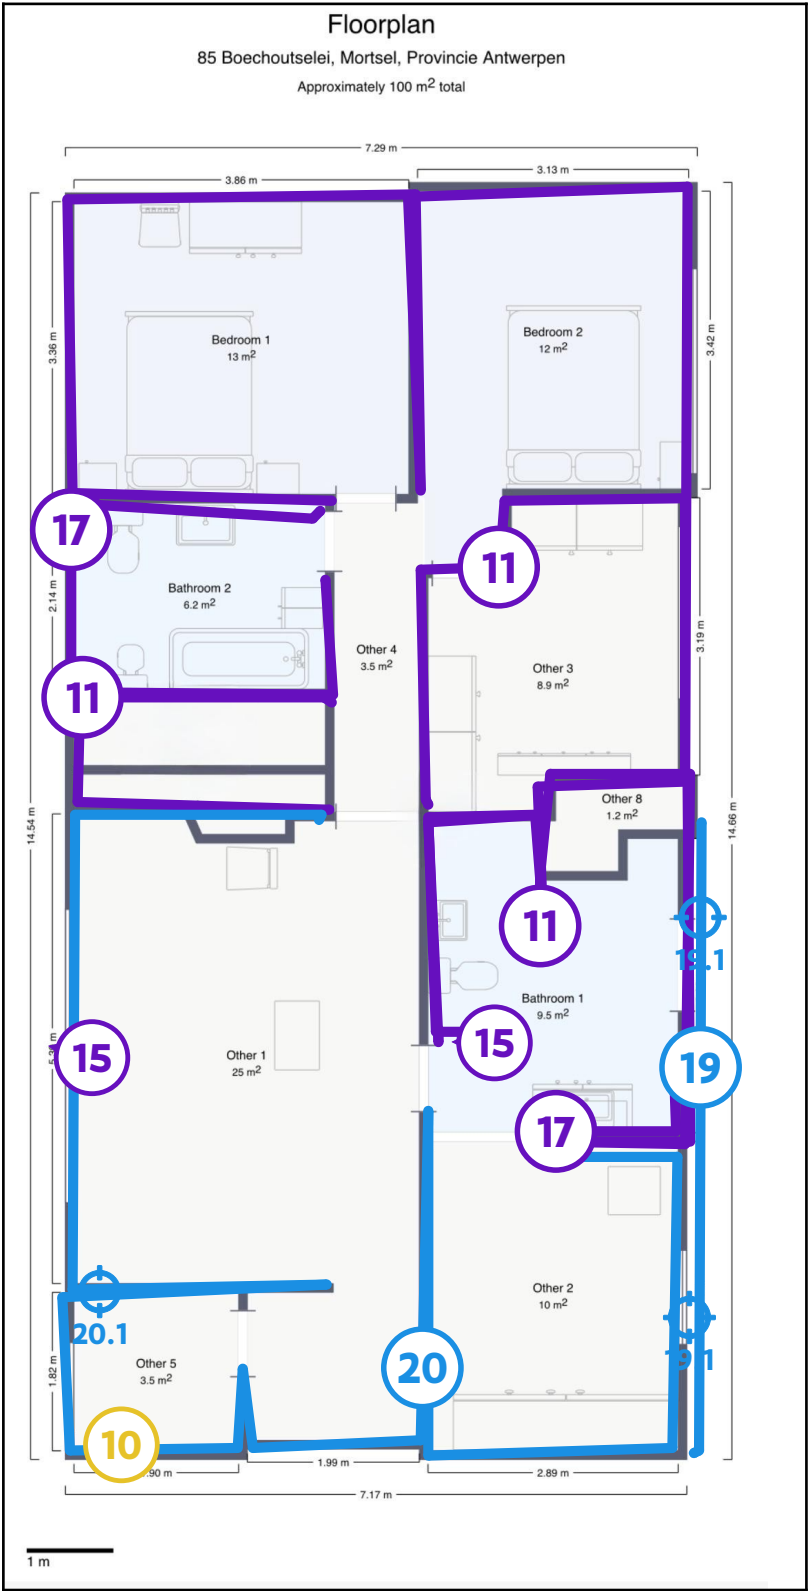
# Plan 1.7: 1Ste Verdieping (1)

| 10. Bakeliet schakelkast | Asbestmateriaal | Zorgvuldig beheren |

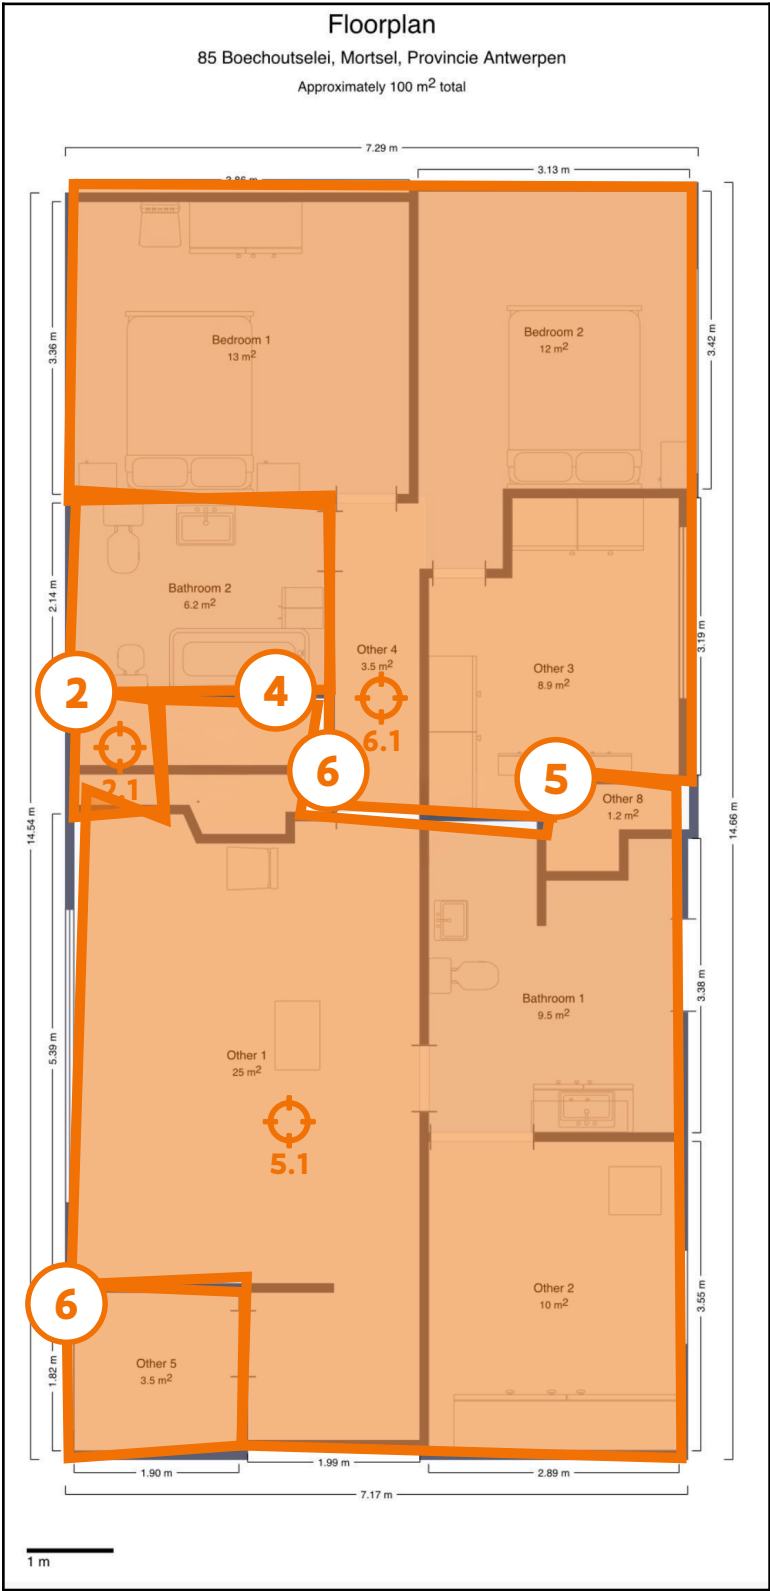
# Plan 1.9: 1Ste Verdieping (1) kopie 2

| 2. Vinylvloer trap | Asbestmateriaal | Verwijderen |
| 4. Vinylvloer badkamer 1ste | Asbestmateriaal | Verwijderen |
| 5. Vloerbeplating 1ste verdieping | Asbestmateriaal | Verwijderen |
| 6. Vinylvloer grijsgroen | Asbestmateriaal | Verwijderen |

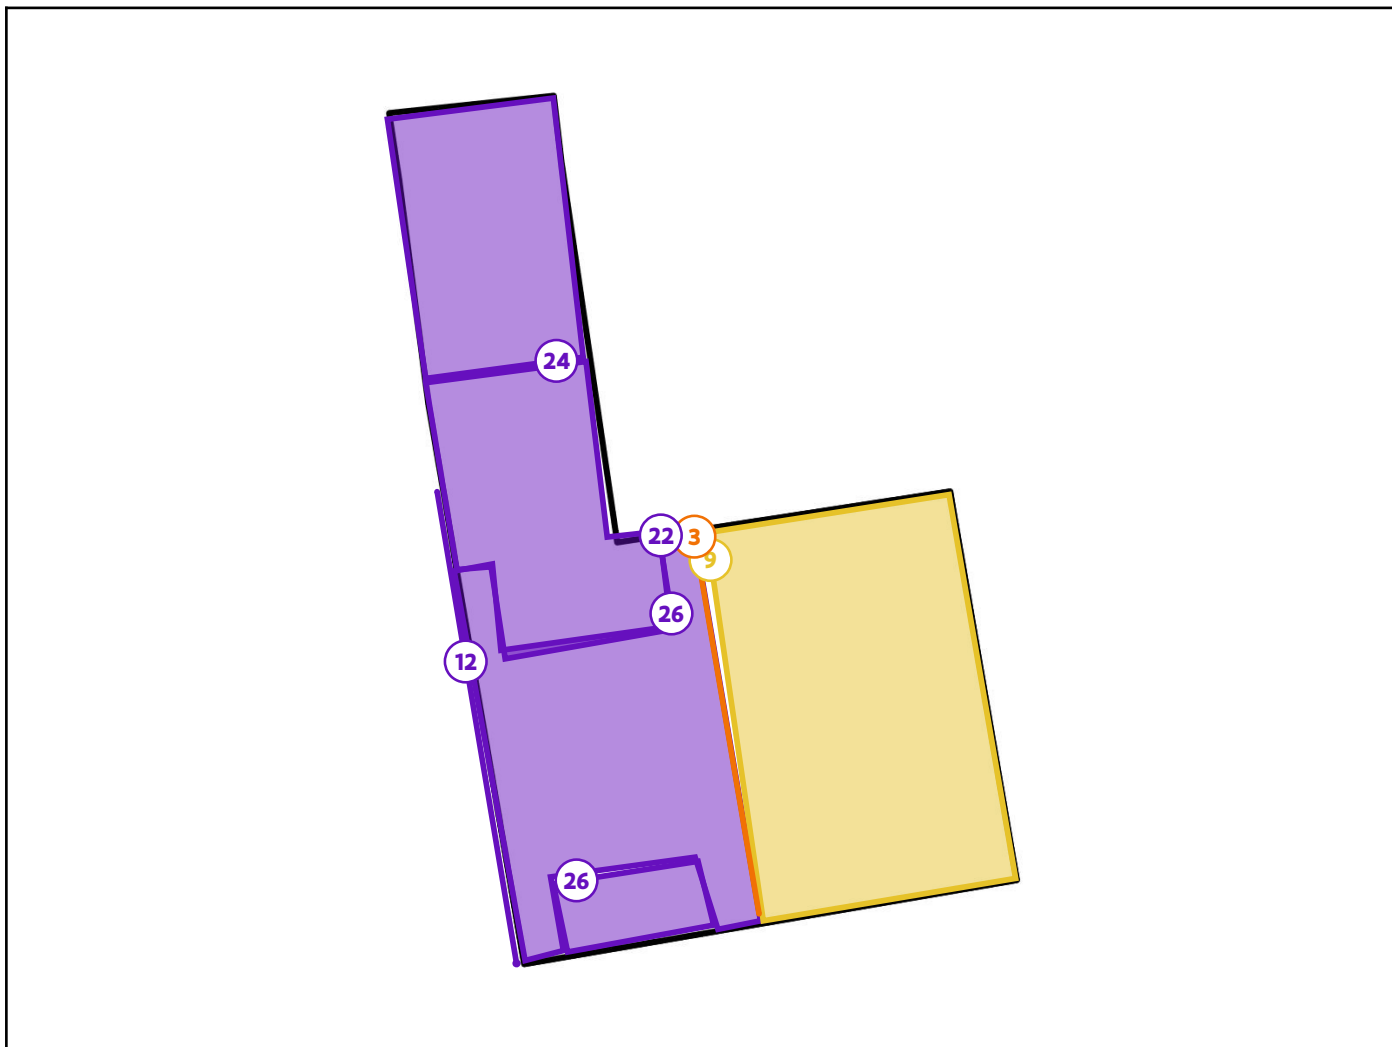
## Plan 1.11: Dak(en)

| Beschrijving | Type | Actie |
|---|---|---|
| 3. Gevel met leien | Asbestmateriaal | Verwijderen |
| 9. Roofing | Asbestmateriaal | Zorgvuldig beheren |

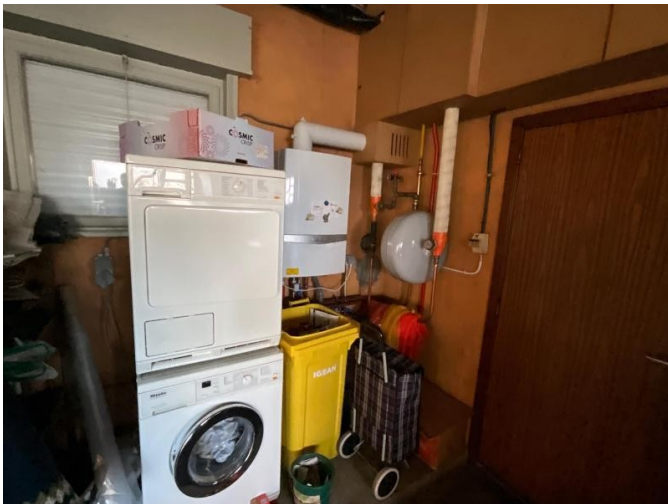
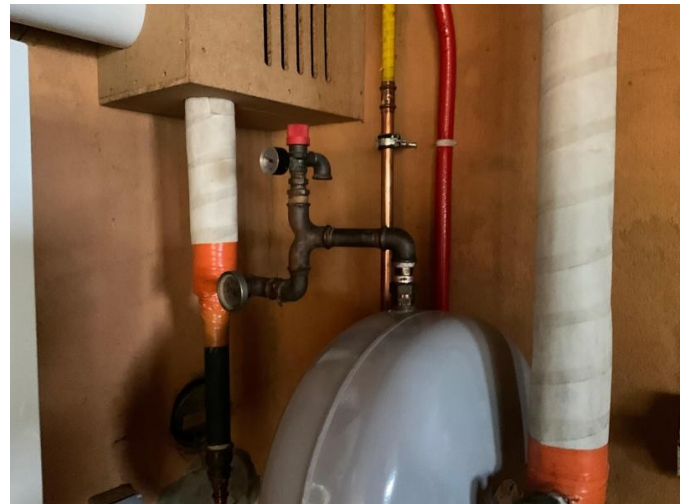
Het asbestmateriaal valt onder de mijlpaal van 2034.

| Eindbeoordeling materiaalrisico | Hoog materiaalrisico en/of hoge kans op vezelvrijgave |

| Gebondenheid | Categorie 2: niet-hechtgebonden met matrix |
| Asbestsoort (vezeltype) | Amfibool aanwezig, uitgezonderd crocidoliet |
| Asbestconcentratie | Laag (< 50%) |
| Afschermingsgraad van het gehele materiaal | Geheel of deels (ook) vrij aan de binnenlucht |
| Toestand van het materiaal | Matig beschadigd, matig verweerd |

| # | Type | Referentie | Resultaat |
|---|---|---|---|
| 1.1 | Mengmonster | X5-Rechte stukken | Amosiet, Chrysotiel |
| 1.2 | Mengmonster | X6-Bochten | Amosiet, Chrysotiel |

| Beschrijving | Leidingisolatie (gips) |

**Dringend verwijderen**

- Verwijder dit asbestmateriaal zo snel mogelijk. Volg de toestand goed op.
- Voer binnenluchtmetingen uit om actuele blootstellingsrisico's in de binnenlucht te monitoren.

- Hermetische zone (erkend asbestverwijderaar)  
Het verwijderen van deze toepassing kan leiden tot (hoge) stofvorming.

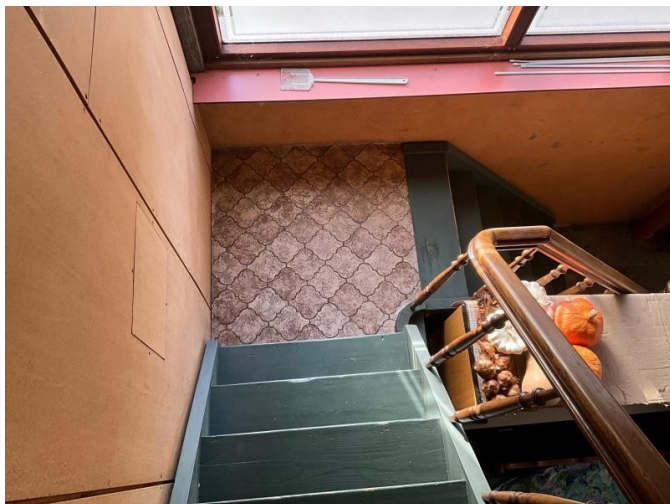
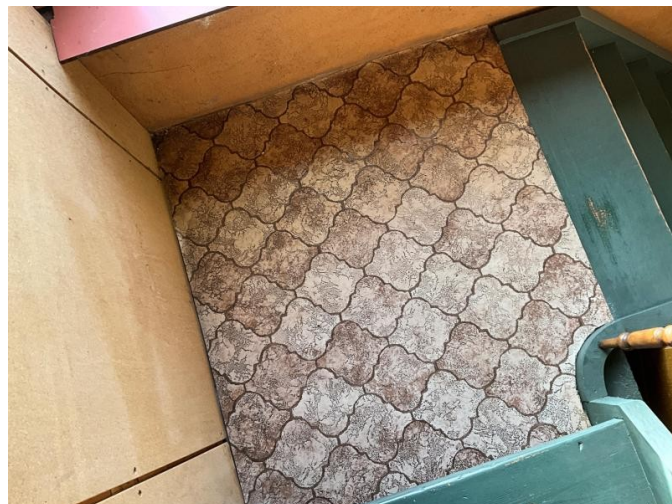
Het asbestmateriaal valt onder de mijlpaal van 2034.

| Eindbeoordeling materiaalarisico | Verhoogd materiaalarisico en/of verhoogde kans op vezelvrijgave |

| Asbestsoort (vezeltype) | Alleen chrysotiel |

Verwijderen

- Zorg voor een veilig beheer. Vermijd het beschadigen van het asbestmateriaal. Controleer de toestand jaarlijks op wijzigingen.

- Hermetische zone (erkend asbestverwijderaar)  
Deze toepassing kan enkel door een erkende asbestverwijderaar via de methodiek van hermetische zone verwijderd worden omdat verwijdering via de methodiek van eenvoudige handelingen en/of couveusezakmethode niet mogelijk is; en er automatisch een verhoogd risico op vrijgave van asbestvezels (max. concentratie 0,01 vezels/cm - CODEX Art. VI.3-54) ontstaat. (Bron: CODEX - Art. VI.3-61.- par 1.)

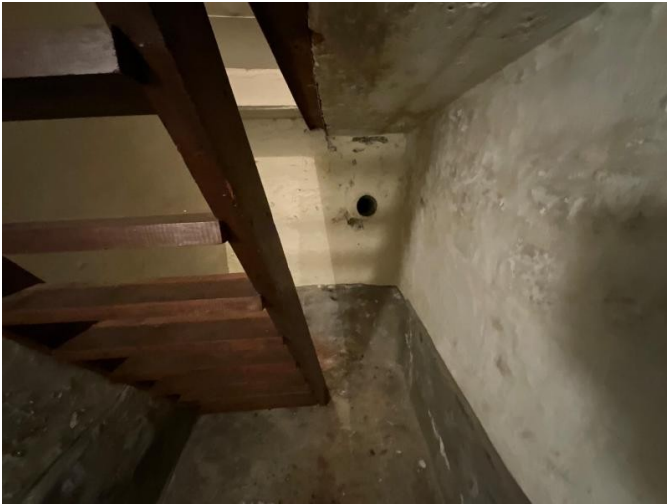
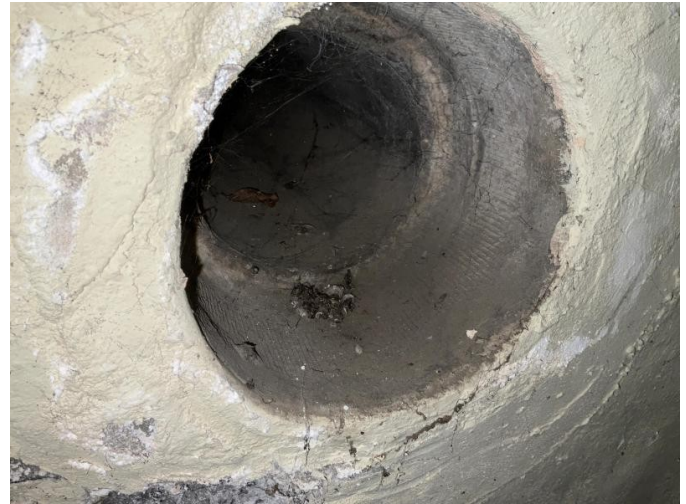
| Identificatiemethode | <p>De asbestdeskundige beoordeelt het materiaal als asbestverdacht en dus asbesthoudend, en dit zonder monstername.</p> <p>Motivatie: De monstername brengt andere schade aan dan schade die inherent is aan de monstername.</p> |
| Opmerking | De precieze lengte is onbekend. |

- Eenvoudige handelingen: mag via doe-het-zelf of door werknemer(s) met opleidingsattest eenvoudige handelingen  
Deze toepassing kan door een aannemer die over een opleidingsattest eenvoudige handelingen beschikt of door een particulier (doe-het-zelf), verwijderd worden indien er geen verhoogd risico op vrijgave van asbestvezels (max. concentratie 0,01 vezels/cm<sup>3</sup> - CODEX Art. VI.3-54) ontstaat en de toepassing voorafgaand wordt gefixeerd/bevochtigd; de individuele elementen zonder machinale werktuigen (boormachine, slijpschijf, hogedrukreiniger,...) en zonder breken of gooien een voor een losgemaakt worden; en ten slotte dubbel en luchtdicht verpakt weggevoerd worden naar een erkend afvalpunt (recyclagepark).

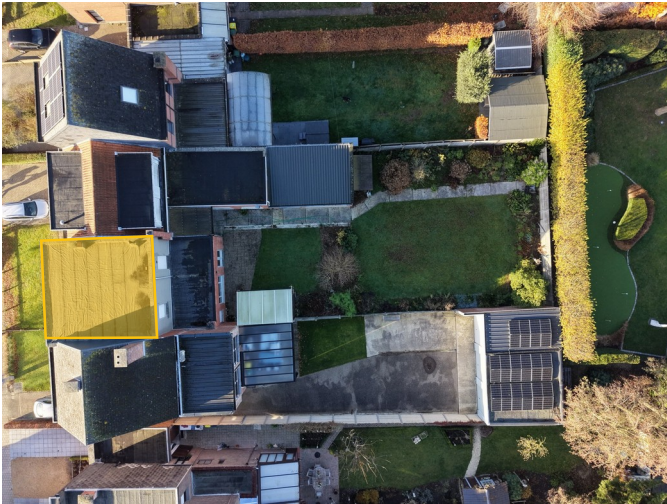
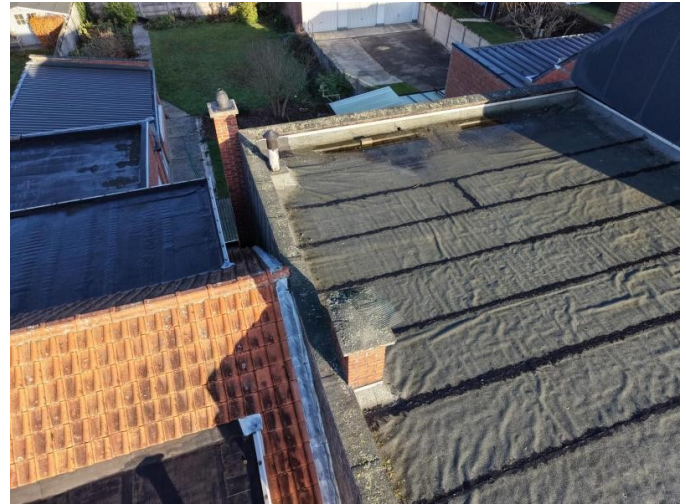
| Opmerking | <p>Asbestverdacht vanwege ontbreken van bewijsdocumenten om aan te tonen dat de roofing niet asbesthoudend is &amp; staalname (op een veilige manier) is niet mogelijk. Indien de situatie wijzigt door bv afbraak &amp; of grondige renovatiewerken is het aangewezen om verder (destructief) onderzoek uit te voeren met staalname op de roofing om uitsluitsel te geven over de aanwezigheid van asbest.</p> |

- Eenvoudige handelingen: mag via doe-het-zelf of door werknemer(s) met opleidingsattest eenvoudige handelingen  
Deze toepassing kan door een aannemer die over een opleidingsattest eenvoudige handelingen beschikt of door een particulier (doe-het-zelf), verwijderd worden indien er geen verhoogd risico op vrijgave van asbestvezels (max. concentratie 0,01 vezels/cm<sup>3</sup> - CODEX Art. VI.3-54) ontstaat en de toepassing voorafgaand wordt gefixeerd/bevochtigd; de individuele elementen zonder machinale werktuigen (boormachine, slijpschijf, hogedrukreiniger,...) en zonder breken of gooien een voor een losgemaakt worden; en ten slotte dubbel en luchtdicht verpakt weggevoerd worden naar een erkend afvalpunt (recyclagepark).

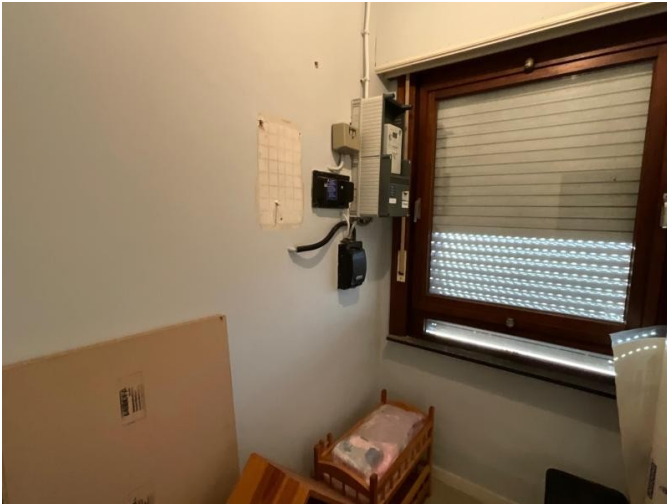
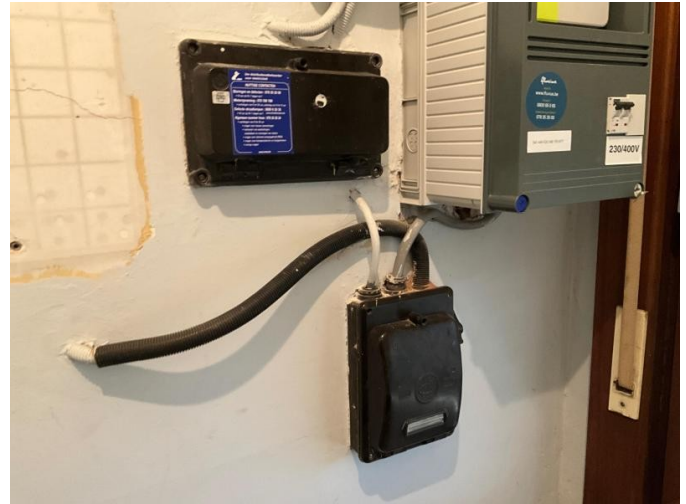
| Identificatiemethode | <p>De asbestdeskundige beoordeelt het materiaal als asbestverdacht en dus asbesthoudend, en dit zonder monstername.</p> <p>Motivatie: De monstername brengt andere schade aan dan schade die inherent is aan de monstername.</p> |

- Eenvoudige handelingen: mag via doe-het-zelf of door werknemer(s) met opleidingsattest eenvoudige handelingen  
Deze toepassing kan door een aannemer die over een opleidingsattest eenvoudige handelingen beschikt of door een particulier (doe-het-zelf), verwijderd worden indien er geen verhoogd risico op vrijgave van asbestvezels (max. concentratie 0,01 vezels/cm<sup>3</sup> - CODEX Art. VI.3-54) ontstaat en de toepassing voorafgaand wordt gefixeerd/bevochtigd; de individuele elementen zonder machinale werktuigen (boormachine, slijpschijf, hogedrukreiniger,...) en zonder breken of gooien een voor een losgemaakt worden; en ten slotte dubbel en luchtdicht verpakt weggevoerd worden naar een erkend afvalpunt (recyclagepark).
