# Asbestinventarisatetest

Alexander Franckstraat 206, 2530 Boechout

Attestnummer : 20260218-000176.000

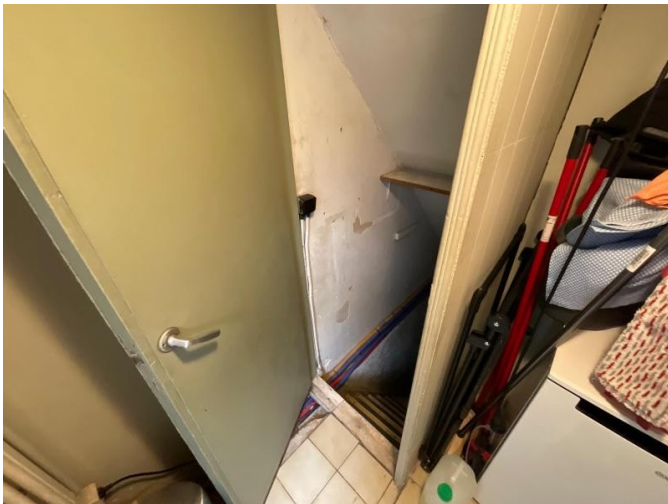
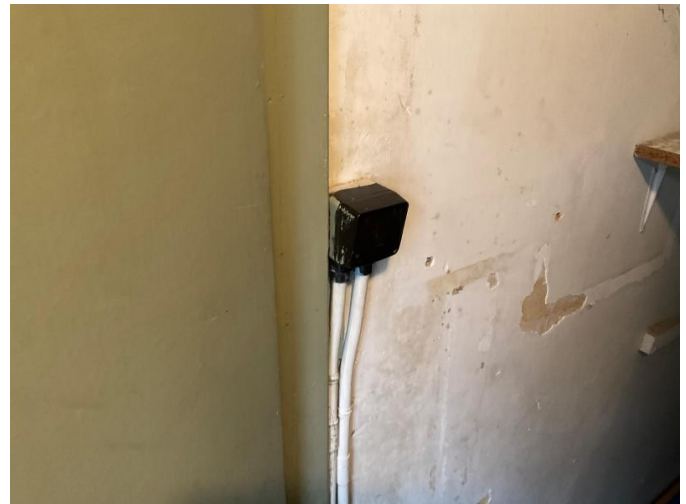
| Eindbeoordeling materiaalsrisico | Verhoogd materiaalsrisico en/of verhoogde kans op vezelvrijgave |

| Asbestsoort (vezeltype) | Crocidoliet aanwezig |
| Toestand van het materiaal | Licht beschadigd, licht verweerd. Intact calciumsilicaatmateriaal of categorie III 'gebondenheid' |

| Beschrijving | Bakeliet schakelaars/stopcontacten |
| Hoeveelheid (oppervlakte - dikte - aantal) | • 0,10 m <sup>2</sup> - 1,00 cm - 1 stuk |
| Identificatiemethode | <p>De asbestdeskundige beoordeelt het materiaal als asbestverdacht en dus asbesthoudend, en dit zonder monstername.</p> <p>Motivatie: De monstername brengt andere schade aan dan schade die inherent is aan de monstername.</p> |

Het asbestmateriaal valt onder de mijlpaal van 2040.

- Zorg voor een veilig beheer. Vermijd het beschadigen van het asbestmateriaal. Controleer de toestand jaarlijks op wijzigingen.
- Voer bijkomende staalname(s) uit.

- Eenvoudige handelingen: mag via doe-het-zelf of door werknemer(s) met opleidingsattest eenvoudige handelingen  
Deze toepassing kan door een aannemer die over een opleidingsattest eenvoudige handelingen beschikt of door een particulier (doe-het-zelf), verwijderd worden indien er geen verhoogd risico op vrijgave van asbestvezels (max. concentratie 0,01 vezels/cm<sup>3</sup> - CODEX Art. VI.3-54) ontstaat en de toepassing voorafgaand wordt gefixeerd/bevochtigd; de individuele elementen zonder machinale werktuigen (boormachine, slijpschijf, hogedrukreiniger,...) en zonder breken of gooien een voor een losgemaakt worden; en ten slotte dubbel en luchtdicht verpakt weggevoerd worden naar een erkend afvalpunt (recyclagepark).

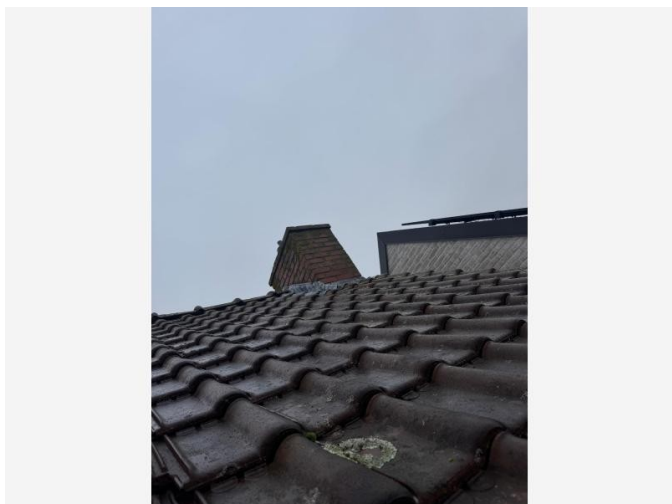
**Reden:** Het te onderzoeken materiaal situeert zich hoger dan 3,50 m te rekenen vanaf een veilige ondergrond

**Uitleg van de asbestdeskundige:** De schouw bevat binnenin mogelijk een asbestcement rookgaskanaal. Laat dit onderzoeken bij eventuele werken.

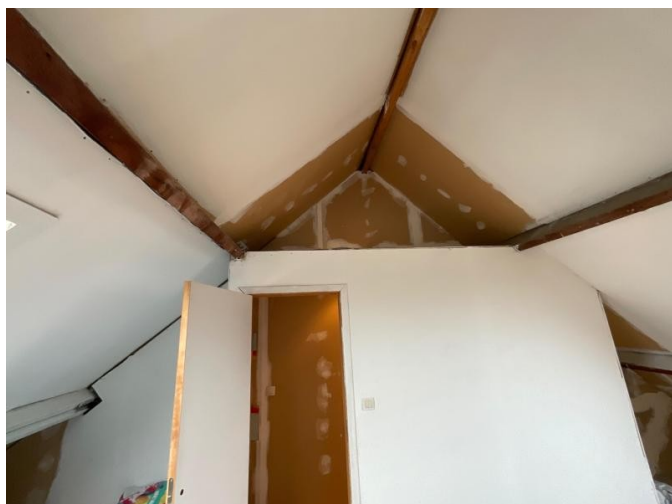
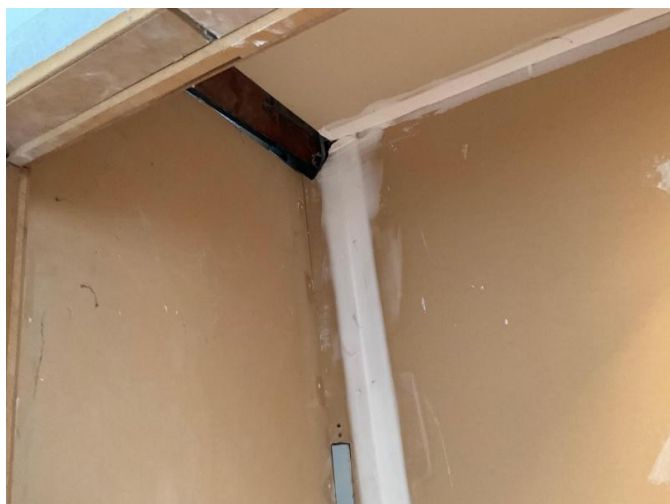
## Fiche 3: Plafonds en muren bestaande uit voorzetpanelen

De plafonds en muren werden afgewerkt met niet-asbestverdachte voorzetpanelen die inspectie van de bedekte structuur (opbouw, pleisterwerk) verhinderen.

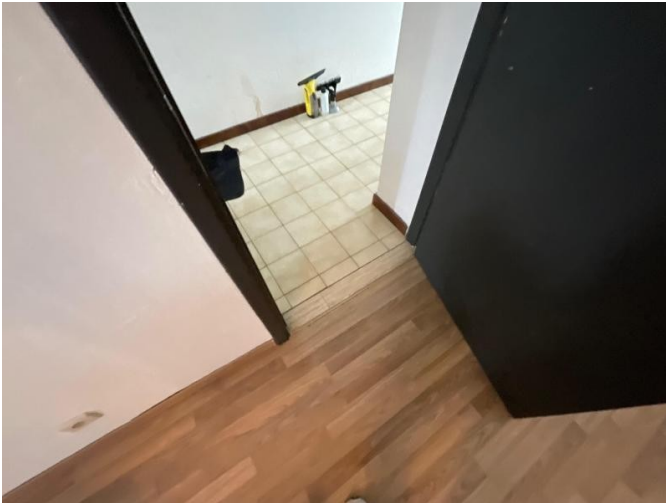
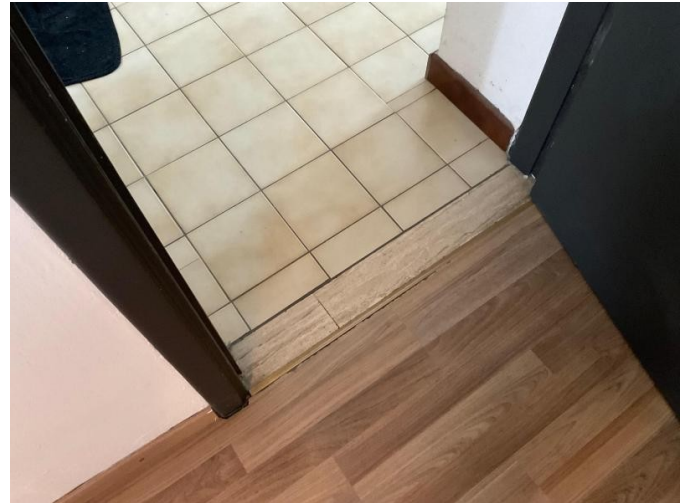
De dorpels zijn van natuursteen.

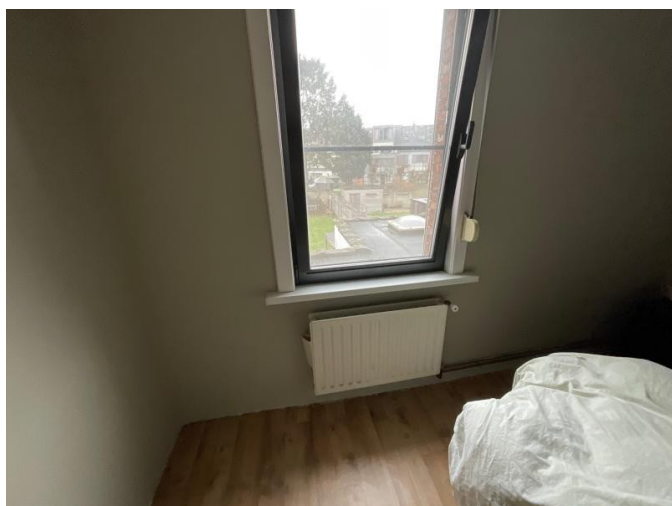
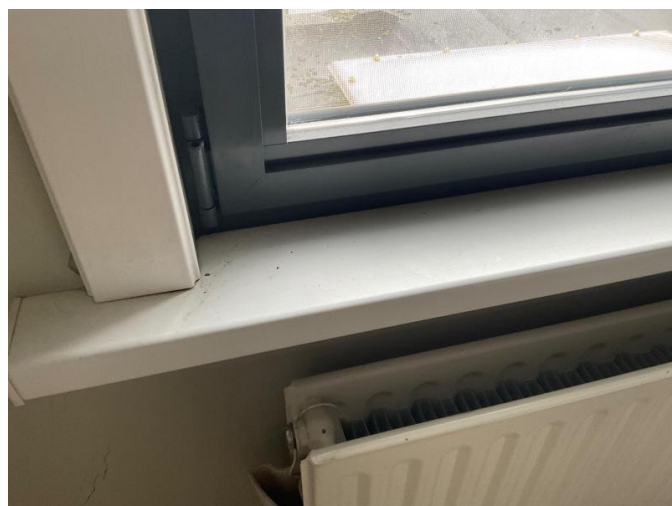
Alle vensterbanken zijn visueel inspecteerbaar, homogeen en bestaan uit [natuursteen / massief hout / kunststof / aluminium].

Op basis van uitzicht, afwerking, bevestiging en bouwperiode worden deze niet als asbestverdacht beschouwd.

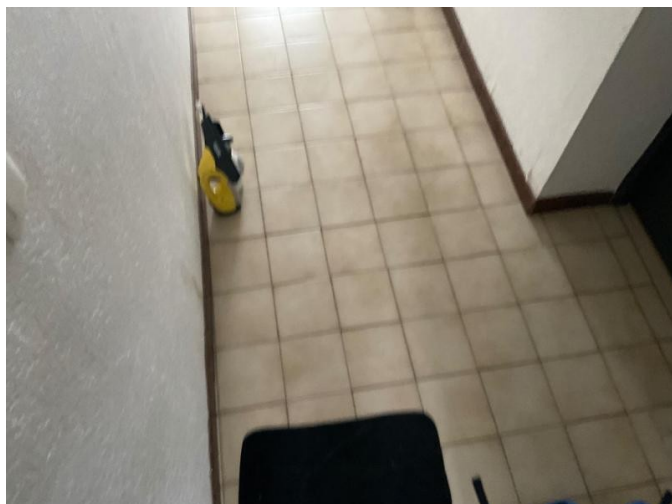
Lijmlaag onder te tegels kan ook asbesthoudend zijn. Laat bij werken zeker controleren..

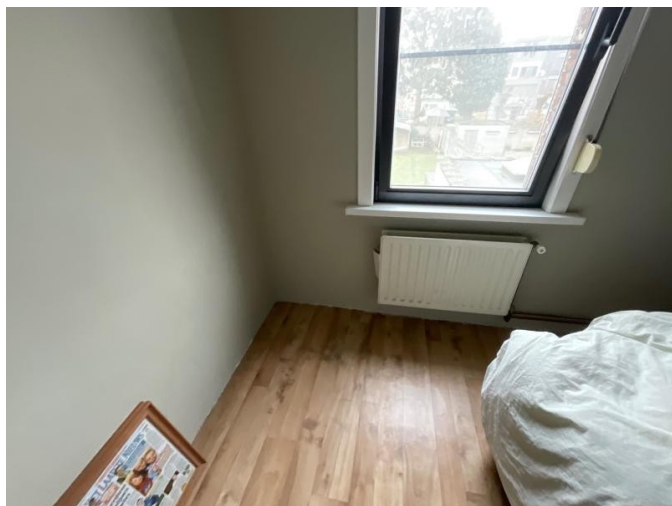
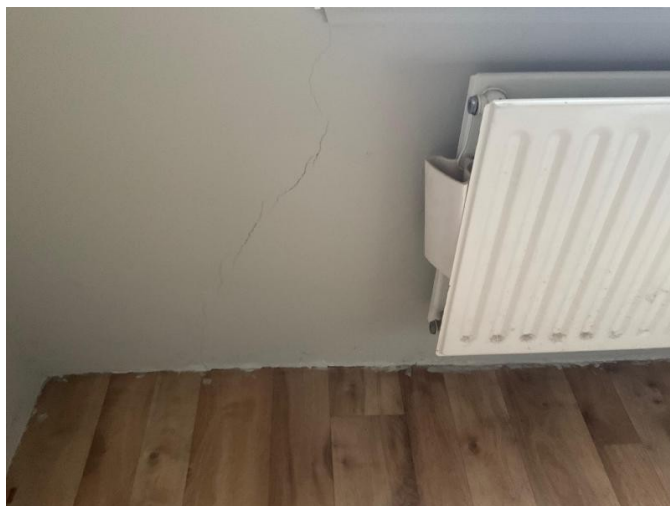
## Fiche 8: Pleisterwerk wanden

Geen asbest

| # | Type | Referentie | Resultaat |
|---|---|---|---|
| 8.1 | Mengmonster | 0.01 | Geen asbest |

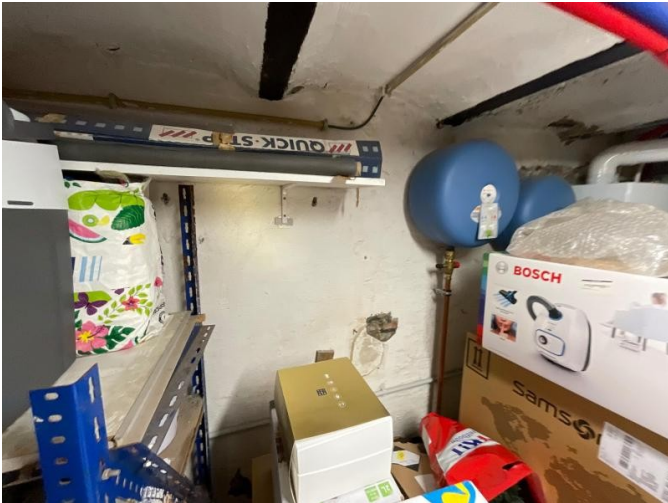
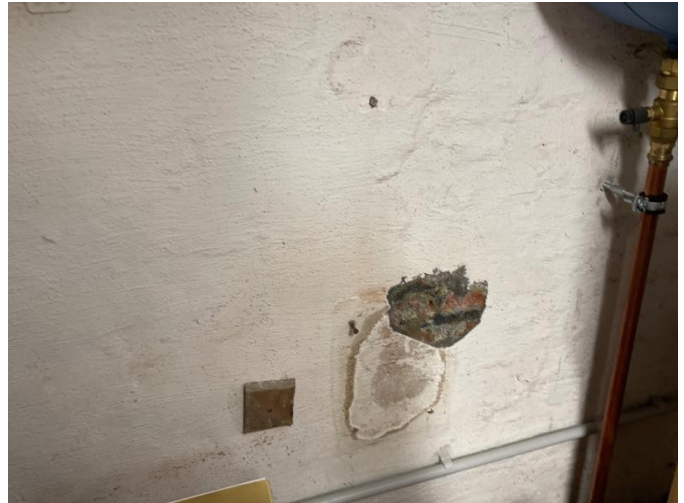
## Fiche 9: Cementen smeerlaag binnen

Geen asbest

| # | Type | Referentie | Resultaat |
|---|---|---|---|
| 9.1 | Mengmonster | 1.00 | Geen asbest |

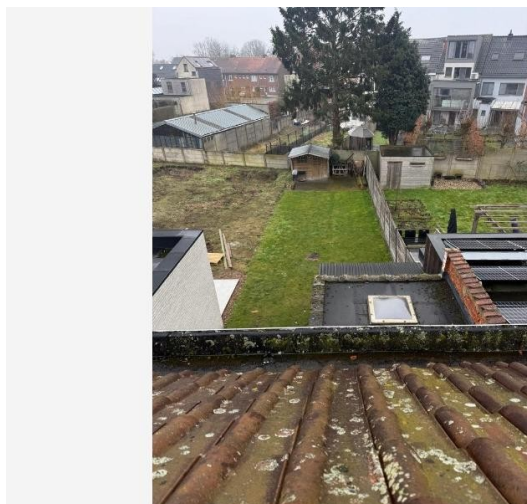
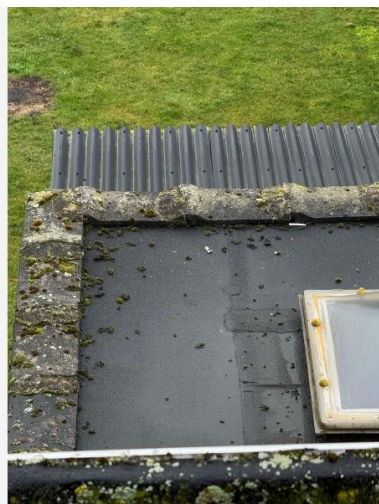
## Fiche 10: Roofing

Geen asbest

| # | Type | Referentie | Resultaat |
|---|---|---|---|
| 10.1 | Puntmonster | 2.00 | Geen asbest |

| Opmerking | Staalname tot op de eventuele onderliggende lagen is niet mogelijk zonder uitbreiding naar een destructief onderzoek. |

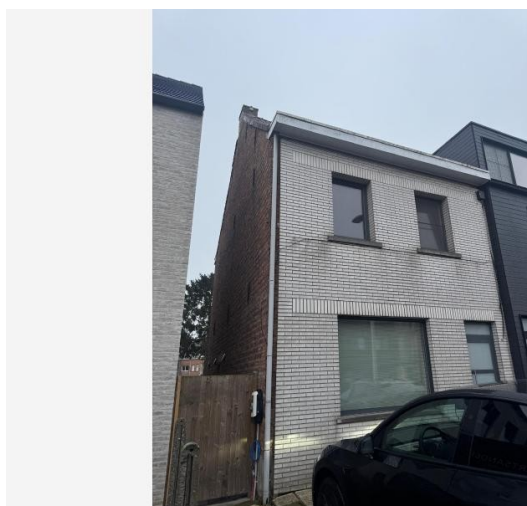
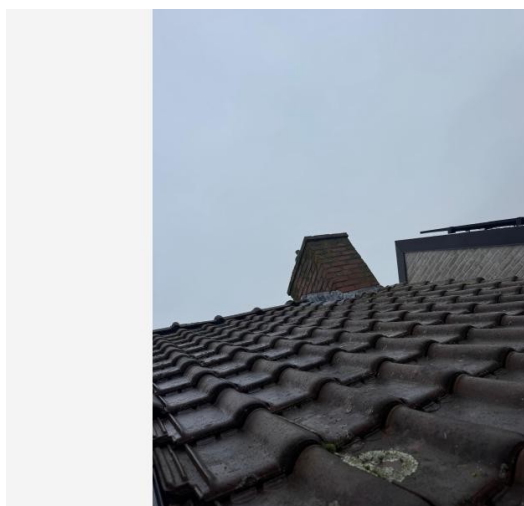
### Fiche 11: Dakbedekking bestaande uit pannen (niet verdacht)

| Beschrijving | Notitie | Terug te vinden op plannen |
|---|---|---|
| Fiche 11: Dakbedekking bestaande uit pannen (niet verdacht) | De dakbedekking is niet-asbestverdacht. | - |

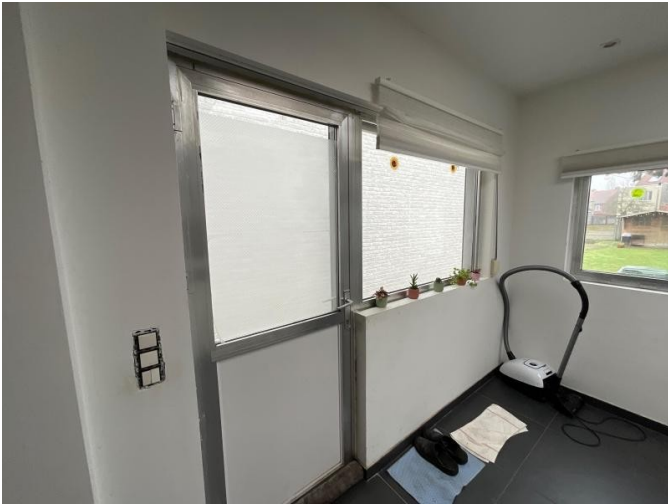
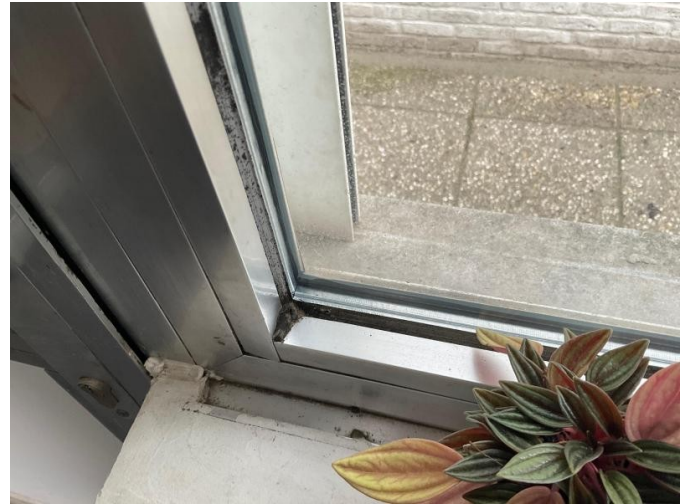
## Fiche 12: Silicone ramen

| Beschrijving | Notitie | Terug te vinden op plannen |
|---|---|---|
| Fiche 12: Silicone ramen | De siliconen van de ramen is nog soepel en dus niet asbestverdacht.. | - |

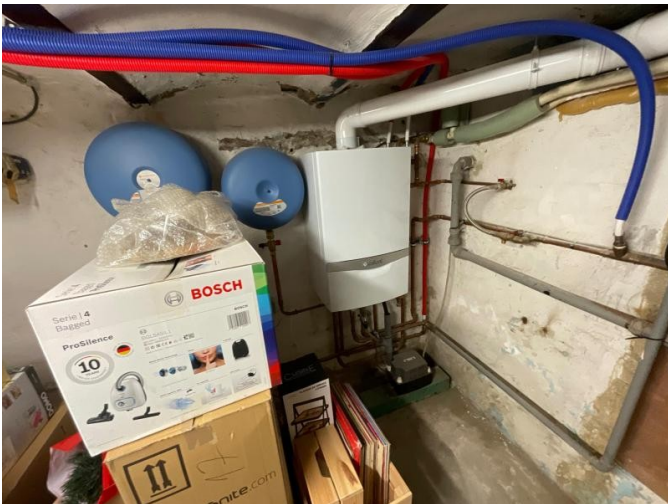
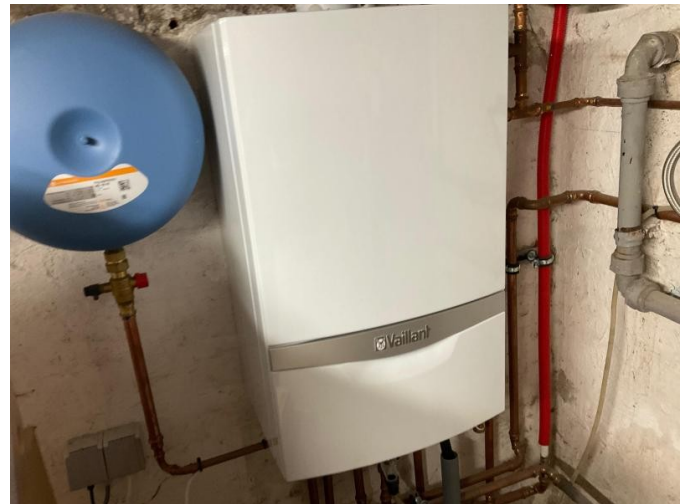
## Fiche 13: CV-ketel (niet verdacht)

| Beschrijving | Notitie | Terug te vinden op plannen |
|---|---|---|
| Fiche 13: CV-ketel (niet verdacht) | De CV-ketel (dichtingen, isolerend materiaal) is niet asbestverdacht. | - |

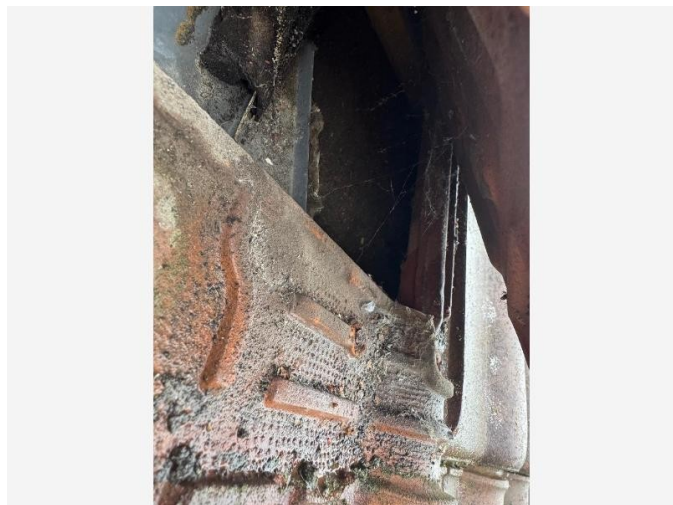
## Fiche 15: Geen asbestverdacht onderdak aangetroffen

| Beschrijving | Notitie | Terug te vinden op plannen |
|---|---|---|
| Fiche 15: Geen asbestverdacht onderdak aangetroffen | Na het optillen van een pan werd geen asbestverdacht onderdak aangetroffen. Dit betekent niet dat er geen onderdak aanwezig kan zijn op plaatsen die niet gecontroleerd werden. Bij werken, laat een eventueel aangetroffen onderdak controleren op aanwezigheid van asbest. | - |
