# Asbestinventarisatetest

Oude Steenweg 76, 2530 Boechout

Attestnummer : **20250828-000474.000**

Uitgegeven op : **28.08.2025**

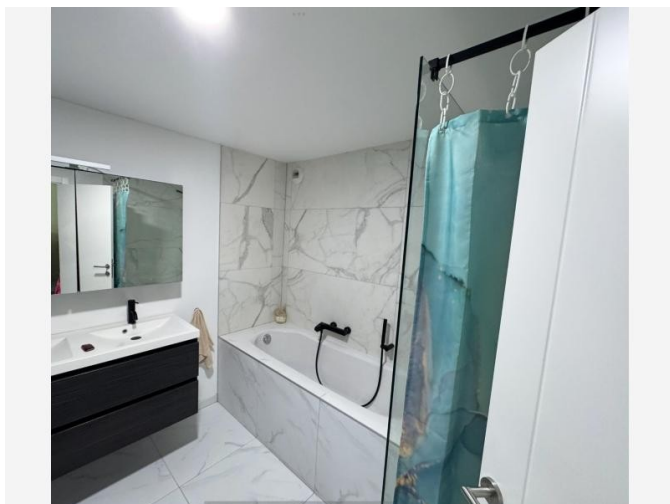
Vrije foto

Tijdens dit niet-destructief onderzoek kan het zijn dat sommige asbestmaterialen niet vastgesteld konden worden door het feit dat ze niet zichtbaar waren.

- In en op de oude schoorsteen is er een bestaande kans om asbesttoepassingen terug te vinden.
- Onder nieuwe vloeren (laminaat, parket, tegel, gietvloer, ...) kan het zijn dat er zich oude tegels en/of tegellijm bevinden die asbesthoudend zijn.
- Achter oude tegels in hal, keuken, badkamer, ... is het mogelijk dat er zich nog oude asbestlijmresten bevinden.
- Toepassingen die ingekapseld of weggewerkt zitten achter valse wanden, vloeren, plafond, zijn onmogelijk te vinden zonder een destructief onderzoek uit te voeren.
- ...

Bij afbraak dient er een destructief onderzoek uitgevoerd te worden om al deze materialen te kunnen vaststellen.

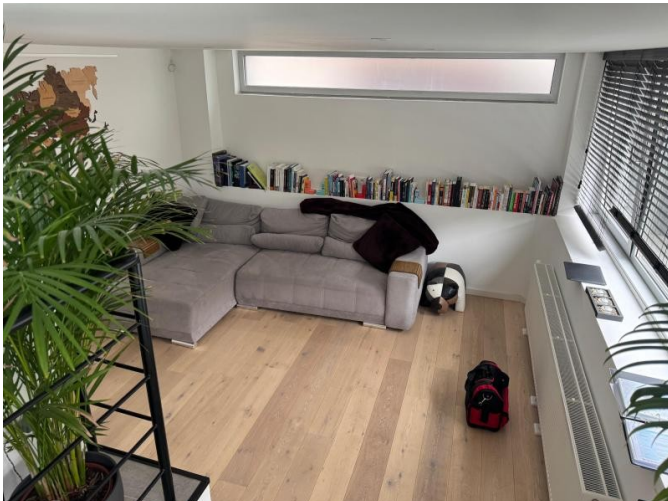
## Fiche 2: Recent volledig gerenoveerde woning geen asbestaangetroffen

Tijdens onze rondgang hebben we kunnen vaststellen dat de volledige woning grondig gerenoveerd is. We hebben voldoende bewijsmateriaal ontvangen waaruit blijkt dat er geen asbest is gebruikt of aanwezig is, zowel tijdens als na de renovatie.

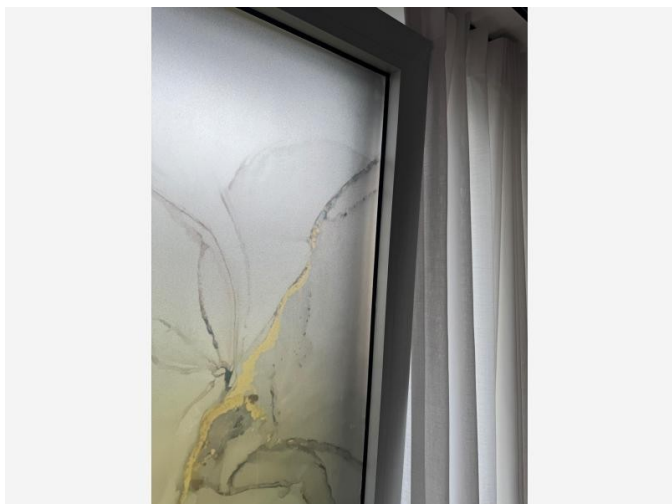
Vrije foto

Tijdens het plaatsbezoek werd vastgesteld dat er nieuwe vensters werden geplaatst, er was bijgevolg geen asbesthoudende mastiek aanwezig rond het raamwerk.

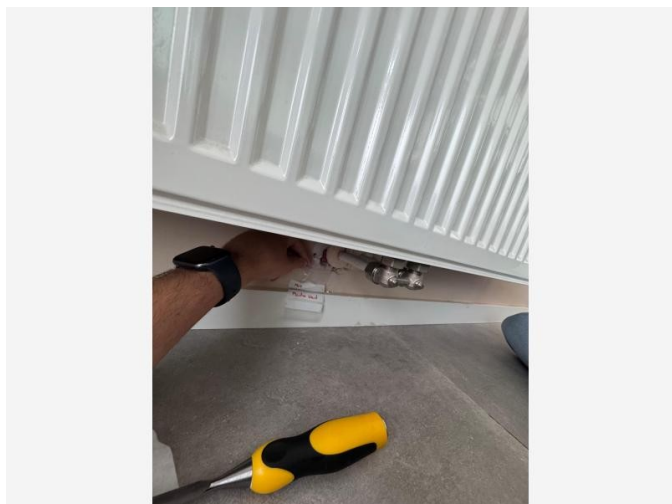
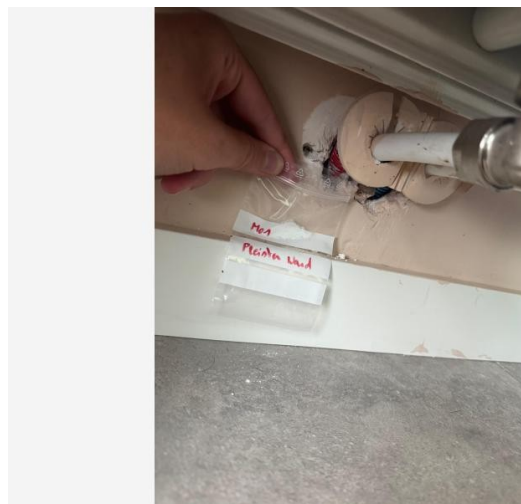
## Fiche 4: Pleisterwerk muren

Geen asbest

| # | Type | Referentie | Resultaat |
|---|---|---|---|
| 4.1 | Mengmonster | M01 Pleister wand | Geen asbest |

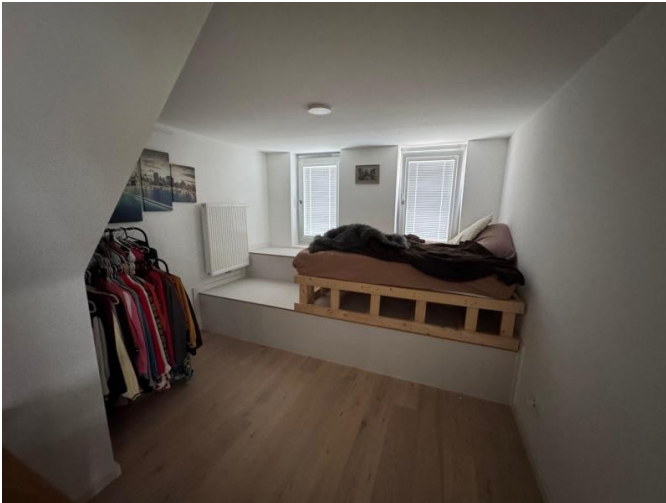
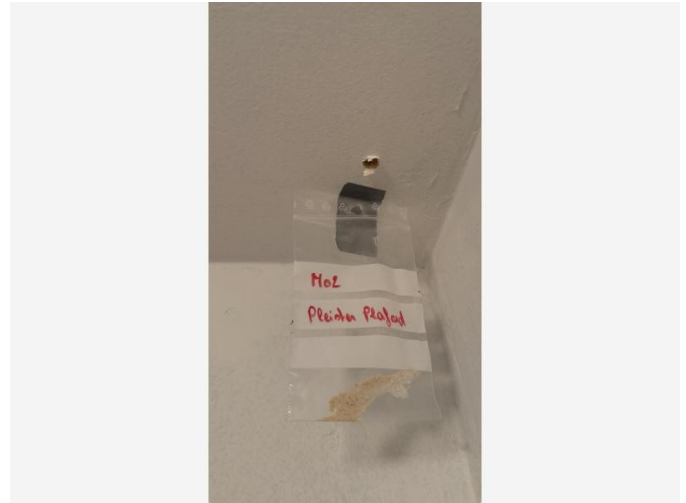
## Fiche 5: Pleisterwerk plafonds

Geen asbest

| # | Type | Referentie | Resultaat |
|---|---|---|---|
| 5.1 | Mengmonster | M02 Pleister plafond | Geen asbest |
