# Asbestinventarisatetest

Ijzerenwegstraat 6, 2547 Lint

Attestnummer : 20251027-000296.000

Uitgegeven op : 27.10.2025

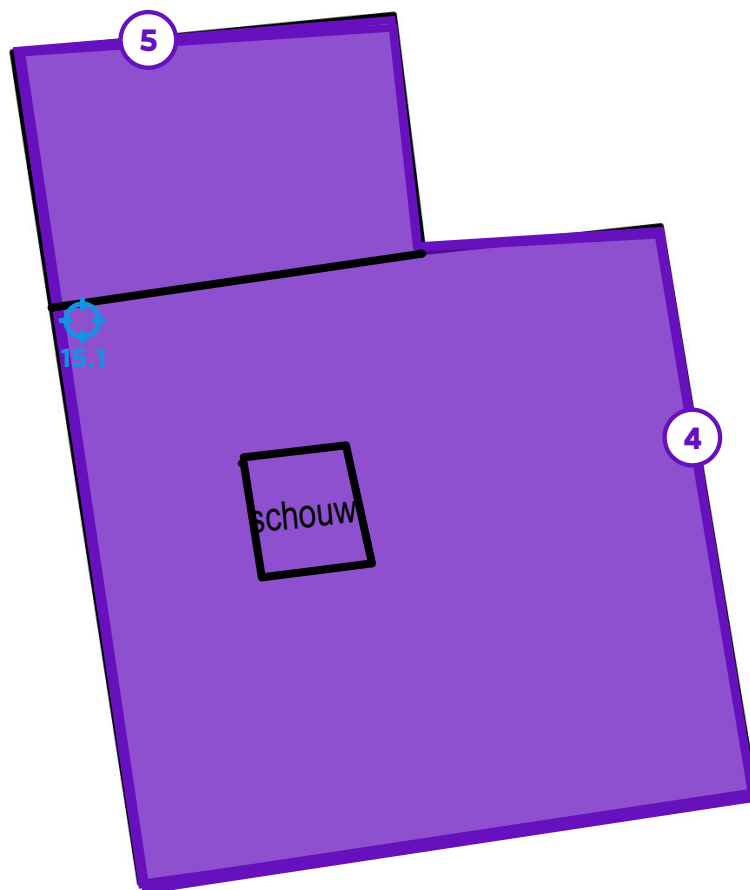
## Plan 1.1: Niveau +2

plafonds en muren uit gyproc. Enkel schouw en tussenmuur zijn vol.

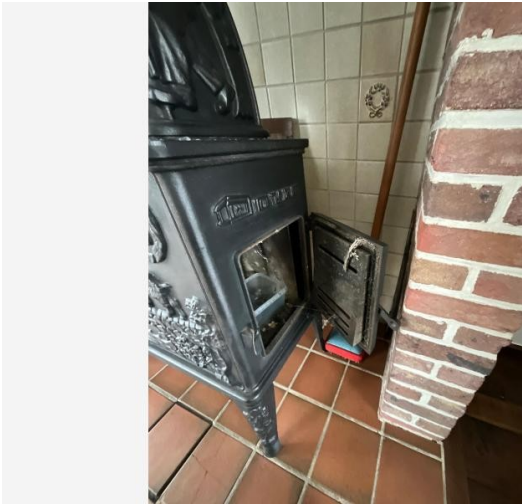
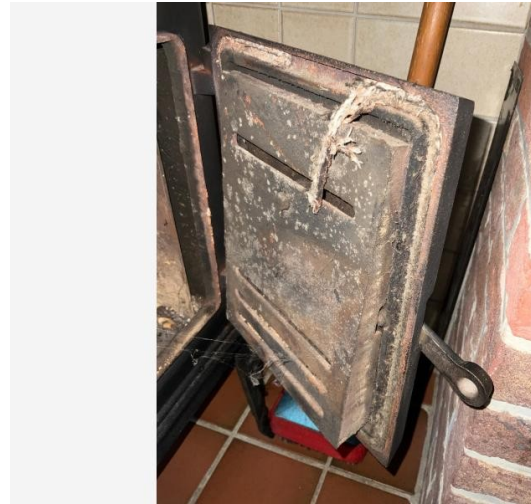
Het asbestmateriaal valt onder de mijlpaal van 2034.

**Dringend verwijderen**

| Eindbeoordeling materiaalarisico | Hoog materiaalarisico en/of hoge kans op vezelvrijgave |

| Gebondenheid | Categorie 3: niet-hechtgebonden met weinig of geen matrix |
| Asbestsoort (vezeltype) | Crocidoliet aanwezig |
| Asbestconcentratie | Hoog ( $\geq 50\%$ ) |
| Toestand van het materiaal | Zwaar beschadigd, zwaar verweerd |

| # | Type | Referentie | Resultaat |
|---|---|---|---|
| 1.1 | Puntmonster | P002 | Crocidoliet |

| Beschrijving | Kachelkoord |

- Verwijder dit asbestmateriaal zo snel mogelijk. Volg de toestand goed op.

- Eenvoudige handelingen: mag via doe-het-zelf of door werknemer(s) met opleidingsattest eenvoudige handelingen  
Deze toepassing kan door een aannemer die over een opleidingsattest eenvoudige handelingen beschikt of door een particulier (doe-het-zelf), verwijderd worden indien er geen verhoogd risico op vrijgave van asbestvezels (max. concentratie 0,01 vezels/cm<sup>3</sup> - CODEX Art. VI.3-54) ontstaat en de toepassing voorafgaand wordt gefixeerd/bevochtigd; de individuele elementen zonder machinale werktuigen (boormachine, slijpschijf, hogedrukreiniger,...) en zonder breken of gooien een voor een losgemaakt worden; en ten slotte dubbel en luchtdicht verpakt weggevoerd worden naar een geregistreerd asbestinzamelaar of via een erkende asbestverwijderaar. (In het recyclagepark kan je niet terecht met niet-hechtgebonden asbest)

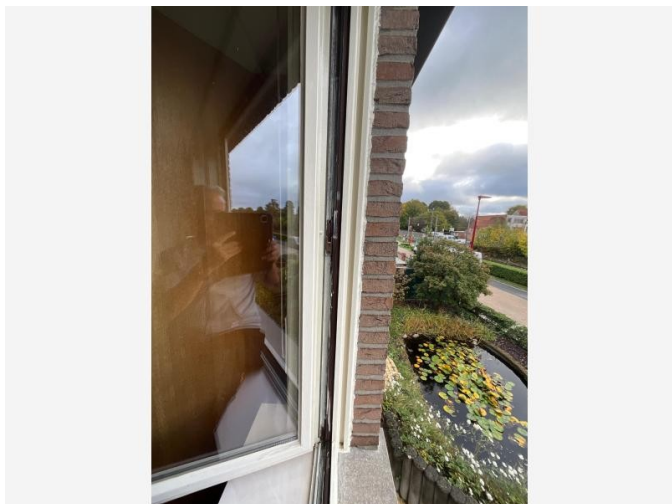
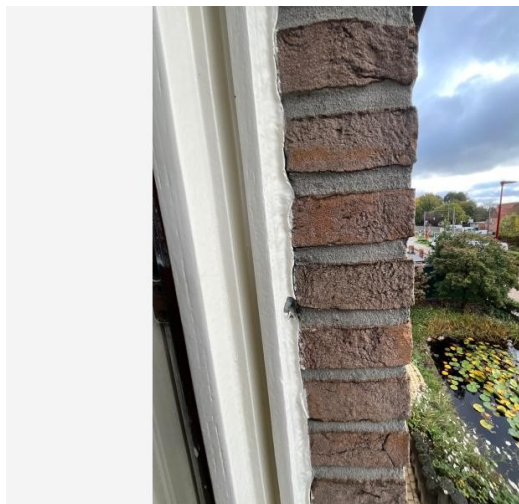
Het asbestmateriaal valt onder de mijlpaal van 2040.

Verwijderen

| Eindbeoordeling materiaalrisico | Verhoogd materiaalrisico en/of verhoogde kans op vezelvrijgave |

| Gebondenheid | Categorie 1: hechtgebonden in oorsprong |
| Asbestsoort (vezeltype) | Alleen chrysotiel |
| Asbestconcentratie | Laag (< 50%) |
| Toestand van het materiaal | Matig beschadigd, matig verweerd |

| # | Type | Referentie | Resultaat |
|---|---|---|---|
| 2.1 | Puntmonster | P001 | Chrysotiel |

| Beschrijving | Mastiek |

- Zorg voor een veilig beheer. Vermijd het beschadigen van het asbestmateriaal. Controleer de toestand jaarlijks op wijzigingen.

- Eenvoudige handelingen: mag via doe-het-zelf of door werknemer(s) met opleidingsattest eenvoudige handelingen  
Deze toepassing kan door een aannemer die over een opleidingsattest eenvoudige handelingen beschikt of door een particulier (doe-het-zelf), verwijderd worden indien er geen verhoogd risico op vrijgave van asbestvezels (max. concentratie 0,01 vezels/cm<sup>3</sup> - CODEX Art. VI.3-54) ontstaat en de toepassing voorafgaand wordt gefixeerd/bevochtigd; de individuele elementen zonder machinale werktuigen (boormachine, slijpschijf, hogedrukreiniger,...) en zonder breken of gooien een voor een losgemaakt worden; en ten slotte dubbel en luchtdicht verpakt weggevoerd worden naar een erkend afvalpunt (recyclagepark).

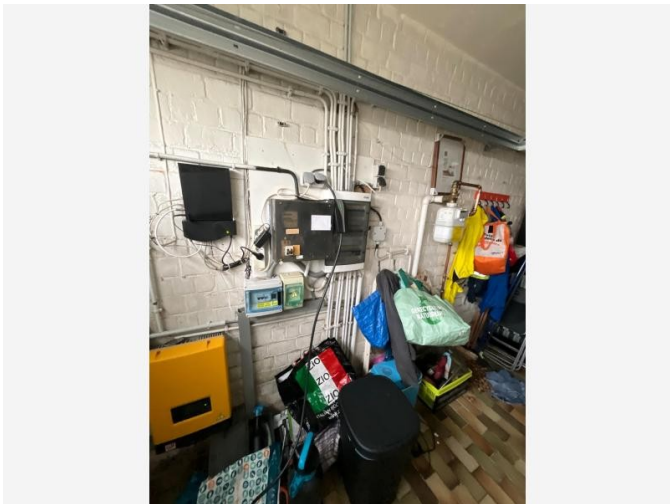
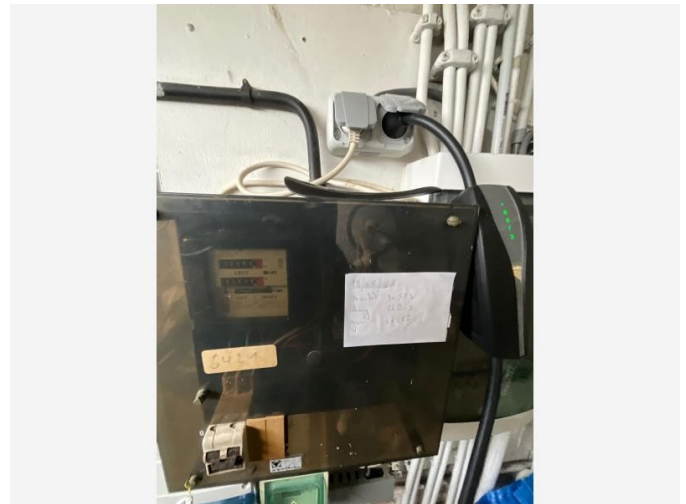
Het asbestmateriaal valt onder de mijlpaal van 2040.

Zorgvuldig beheren

| Eindbeoordeling materiaalisico | Laag materiaalisico en/of verlaagde kans op vezelvrijgave |

| Asbestsoort (vezeltype) | Crocidoliet aanwezig |
| Toestand van het materiaal | Onbeschadigd, niet verweerd |

| Beschrijving | Elektrische meter |

- Zorg voor een veilig beheer. Vermijd het beschadigen van het asbestmateriaal. Controleer de toestand jaarlijks op wijzigingen.
- Voer bijkomende staalname(s) uit.

- Eenvoudige handelingen: mag via doe-het-zelf of door werknemer(s) met opleidingsattest eenvoudige handelingen  
Te verwijderen door de netbeheerder. Deze toepassing kan door een werknemer die over een opleidingsattest eenvoudige handelingen beschikt verwijderd worden indien er geen verhoogd risico op vrijgave van asbestvezels (max. concentratie 0,01 vezels/cm<sup>3</sup> - CODEX Art. VI.3-54) ontstaat en de toepassing voorafgaand wordt gefixeerd/bevochtigd; de individuele elementen zonder machinale werktuigen (boormachine, slijpschijf, hogedrukreiniger,...) en zonder breken of gooien een voor een losgemaakt worden; en ten slotte dubbel en luchtdicht verpakt weggevoerd worden naar een erkend afvalpunt (recyclagepark).

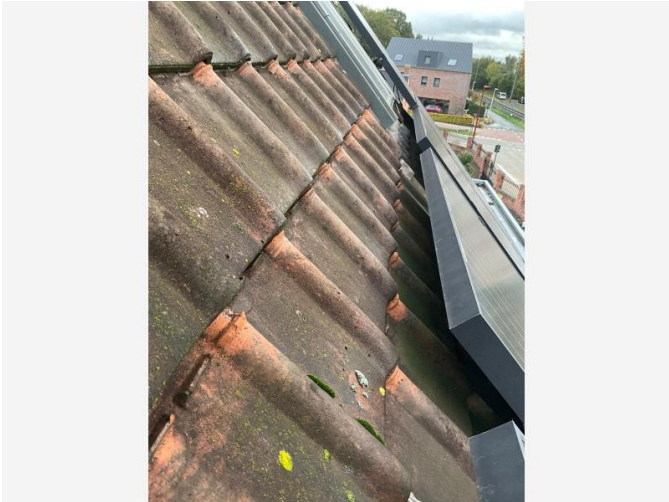
## Fiche 5: Dakbedekking bestaande uit pannen (niet verdacht)

De dakbedekking is niet-asbestverdacht.

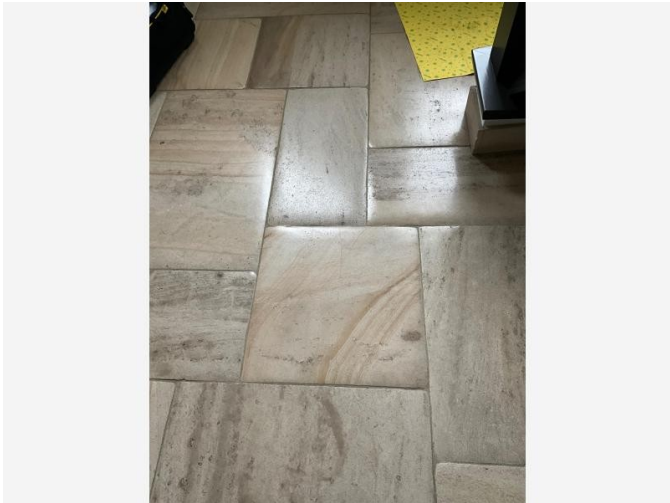
Staalname zonder uitbreiding naar een destructief onderzoek is niet mogelijk. Laat de tegels onderzoeken bij werken.

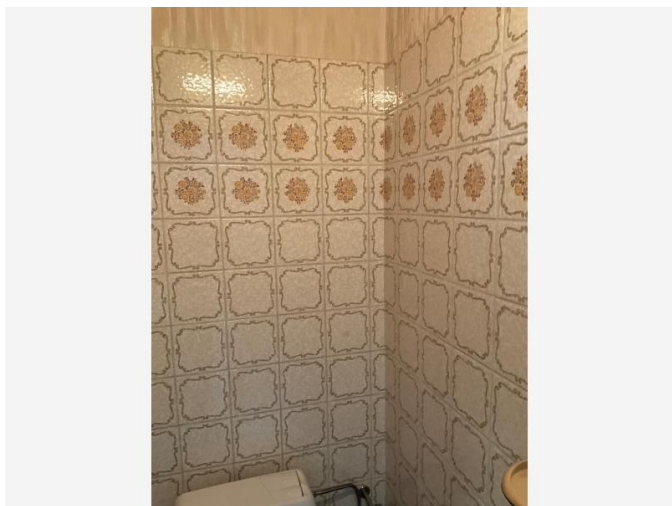
Binnenwanden en/of plafonds afgewerkt met een intacte laag tegels zonder zichtbare beschadigingen. Inspectie van de onderliggende lijmlaag of tegels zelf is niet mogelijk zonder uitbreiding naar een destructief onderzoek.

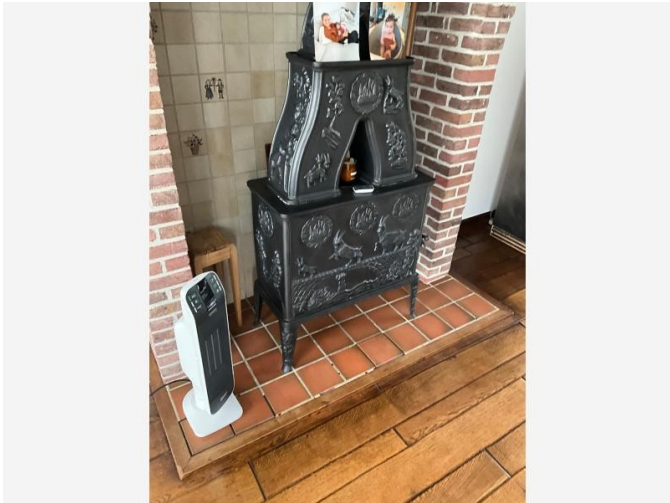
Staalname zonder uitbreiding naar een destructief onderzoek is niet mogelijk. Laat de tegels onderzoeken bij werken.

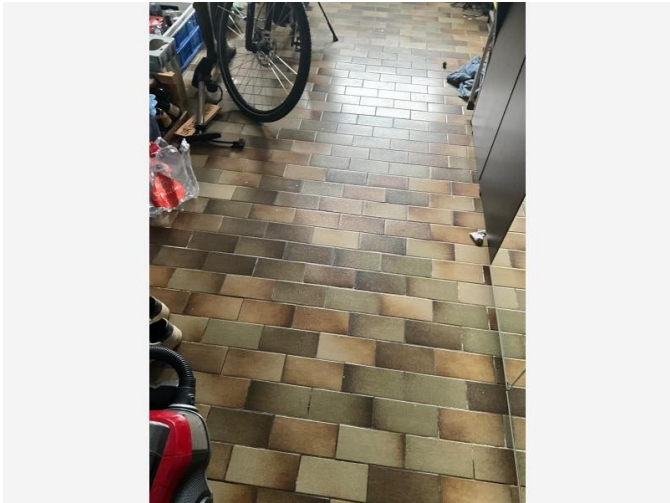
Staalname zonder uitbreiding naar een destructief onderzoek is niet mogelijk. Laat de tegels onderzoeken bij werken.

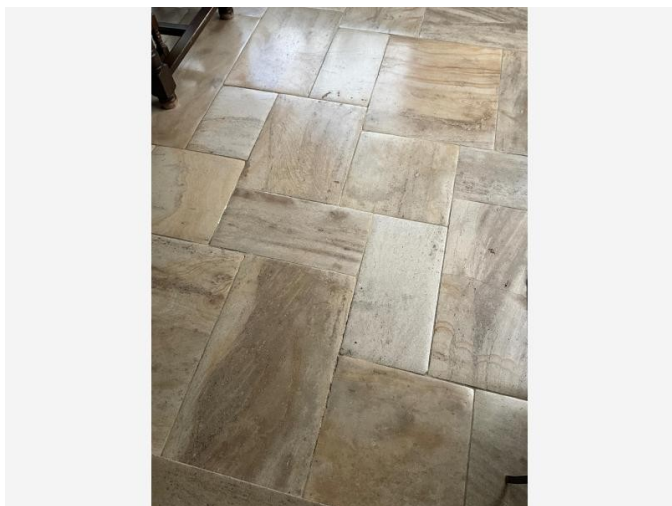
Staalname zonder uitbreiding naar een destructief onderzoek is niet mogelijk. Laat de tegels onderzoeken bij werken.

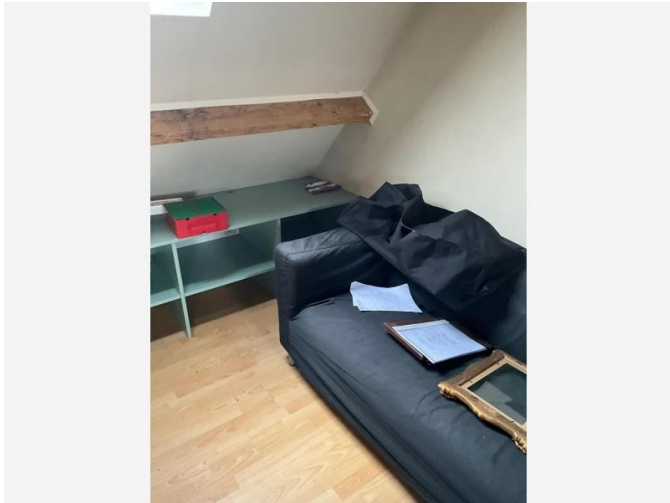
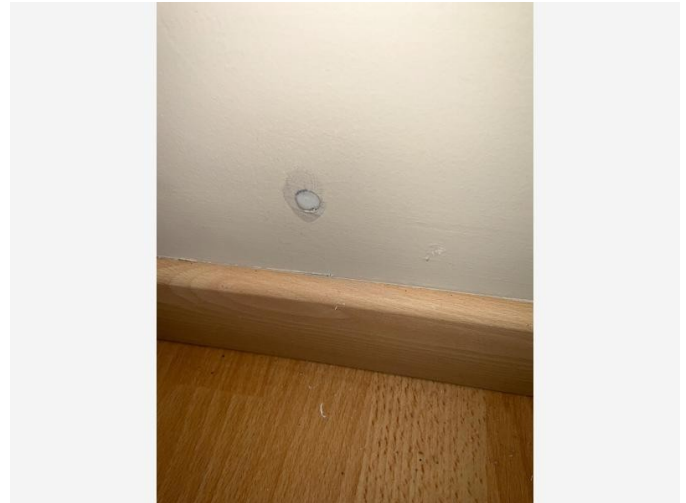
## Fiche 15: Pleisterwerk wanden

Geen asbest

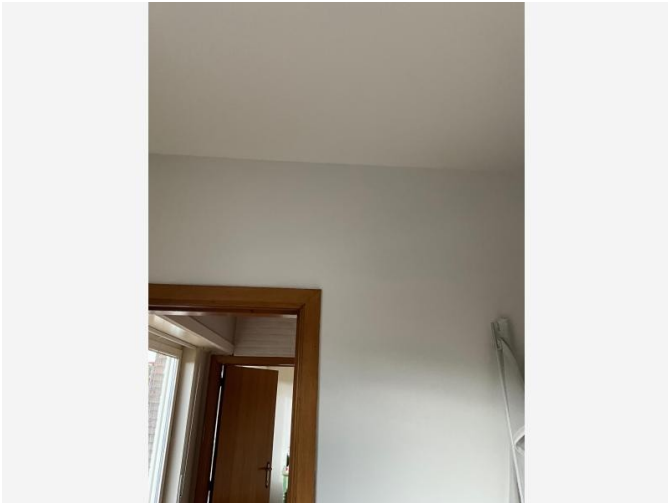
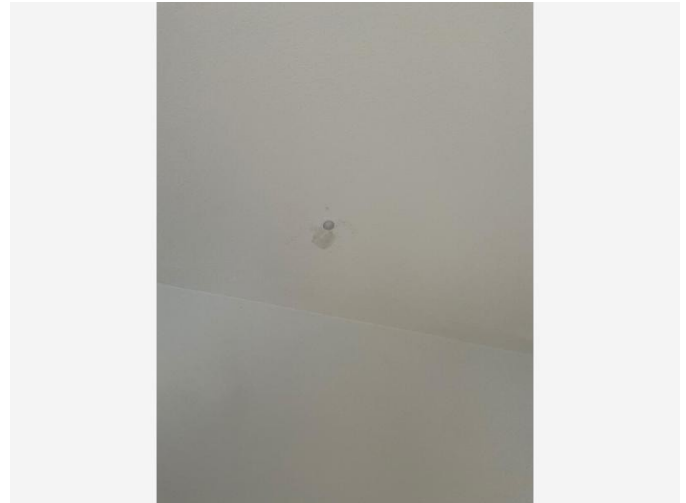
## Fiche 16: Pleisterwerk plafonds

Geen asbest
