# Asbestinventarisatattest

Lumbeeckstraat 149, 2660 Antwerpen

Attestnummer : 20250619-000399.000

**Niet-asbestveilig**

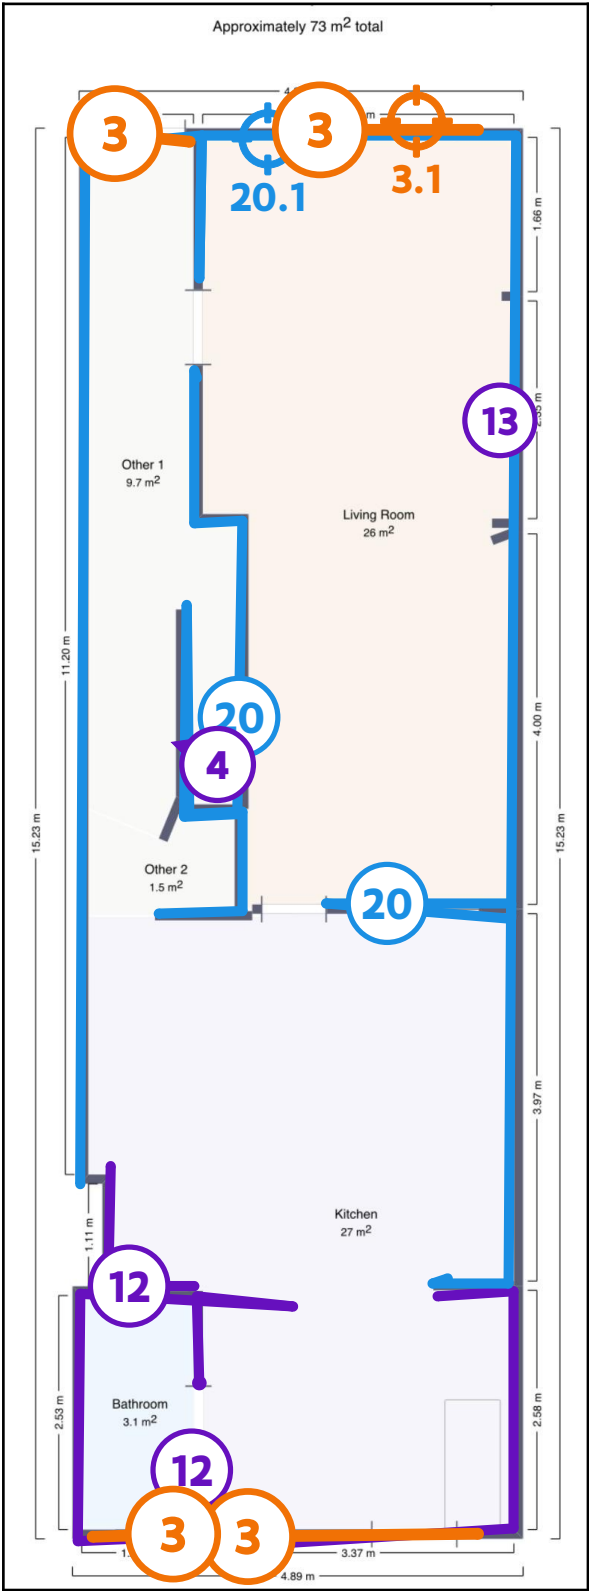
# Plan 1.2: Gelijkvloers

| 3. Mastiek ramen & deuren buitenschilddelen | Asbestmateriaal | <a href="#">Verwijderen</a> |

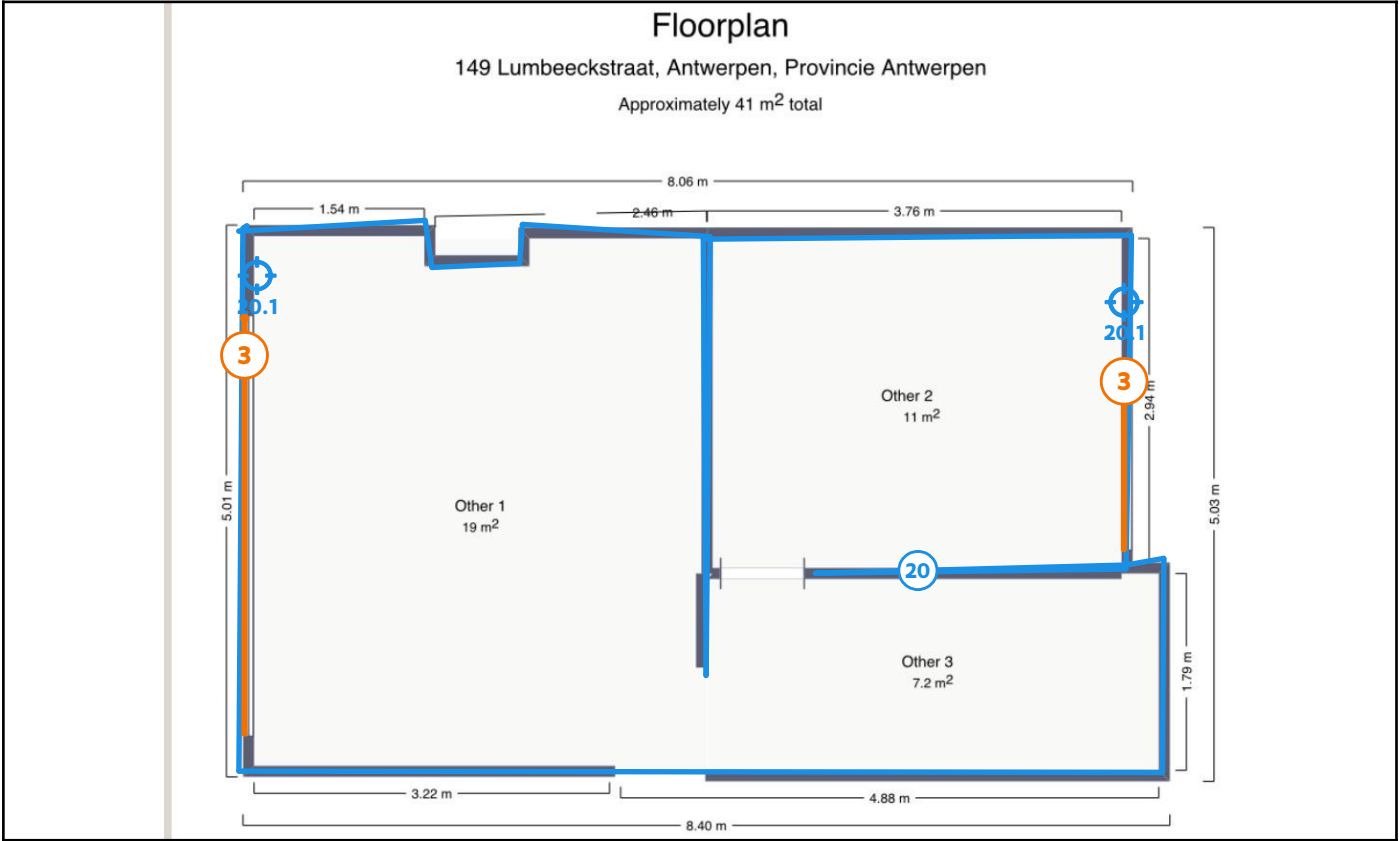
# Plan 1.5: 1ste verdiep

| Beschrijving | Type | Actie |
|---|---|---|
| 3. Mastiek ramen & deuren buitenschildelen | Asbestmateriaal | Verwijderen |

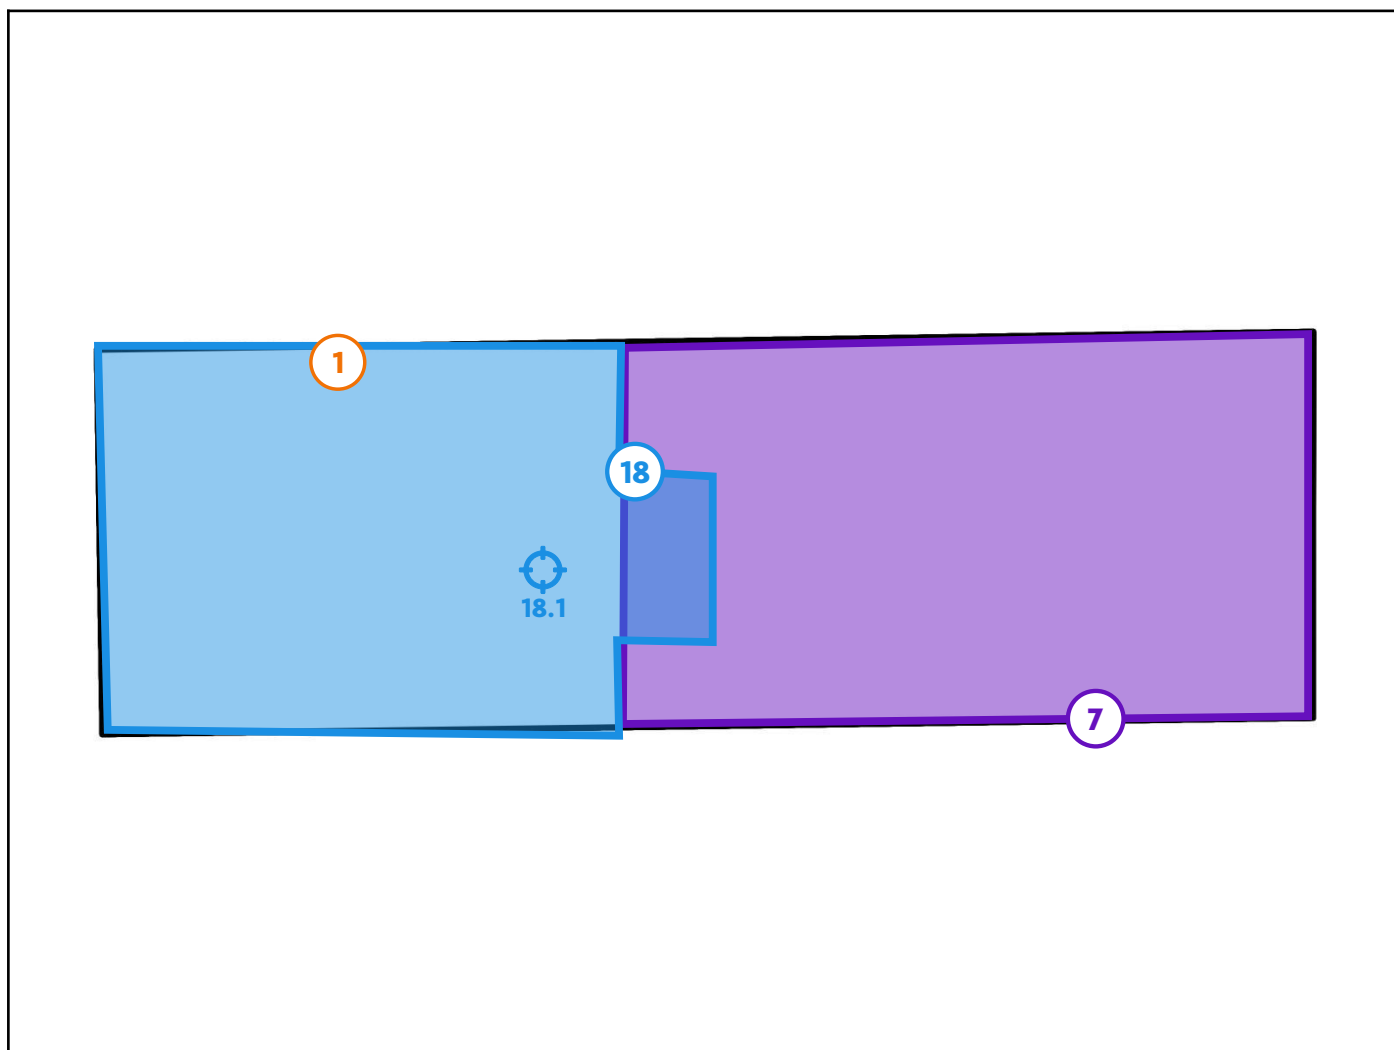
## Plan 1.12: Dak(en)

| Beschrijving | Type | Actie |
|---|---|---|
| 1. Schouwbuis + schouwkap | Asbestmateriaal | Verwijderen |

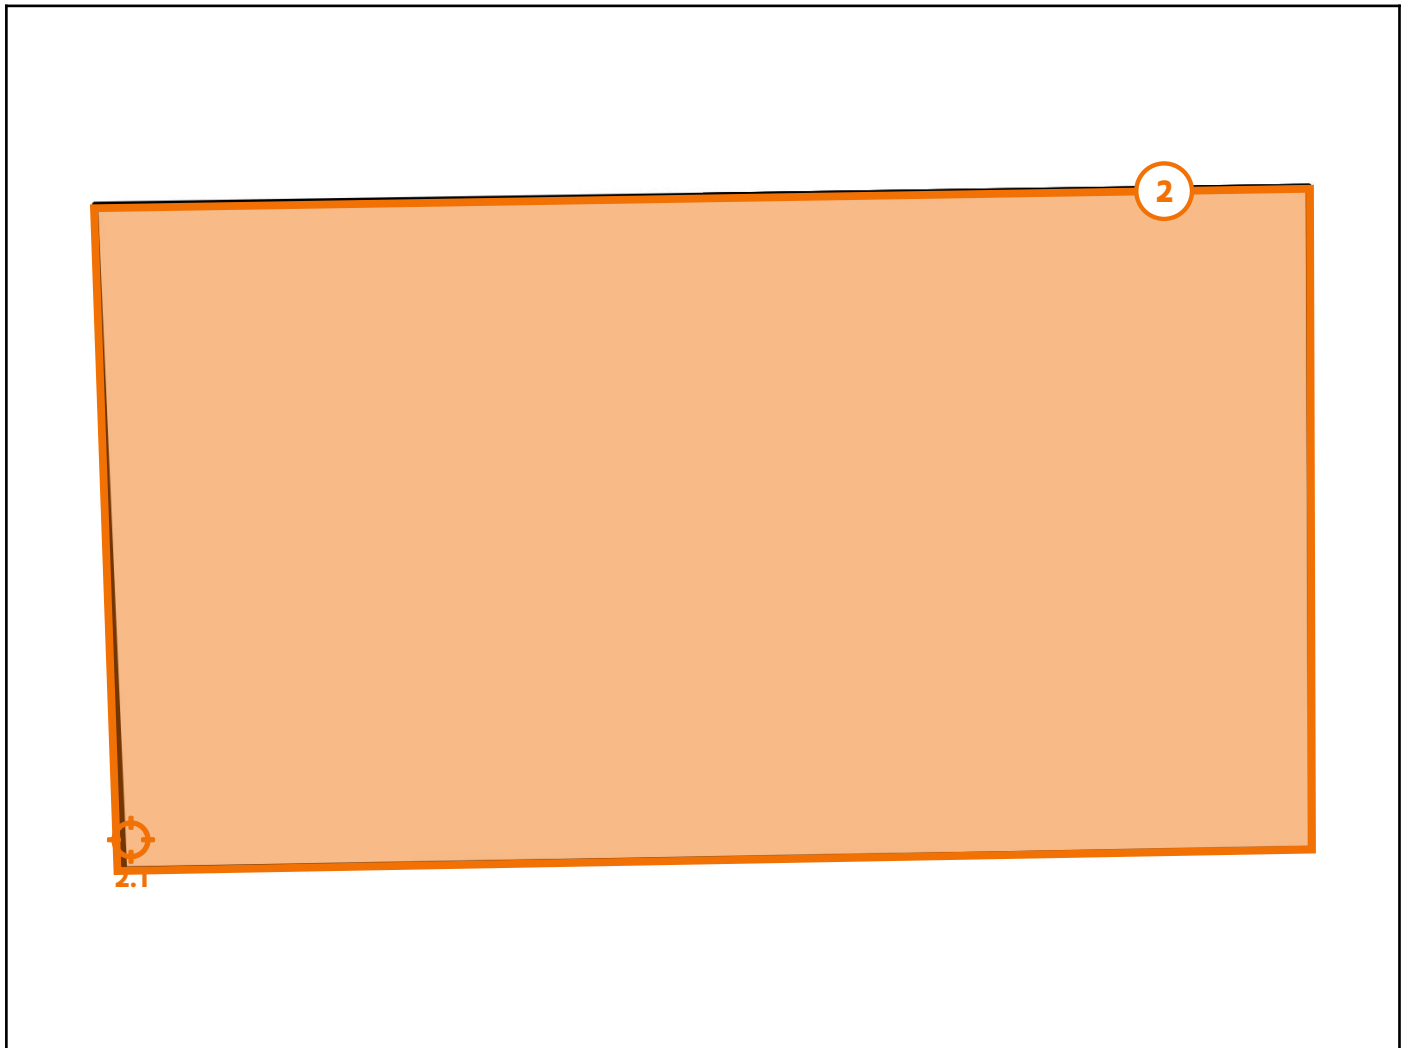
## Plan 2.3: Dak tuinhuis

| Beschrijving | Type | Actie |
|---|---|---|
| 2. Golfplaten dak (tuintuis) | Asbestmateriaal | <a href="#">Verwijderen</a> |

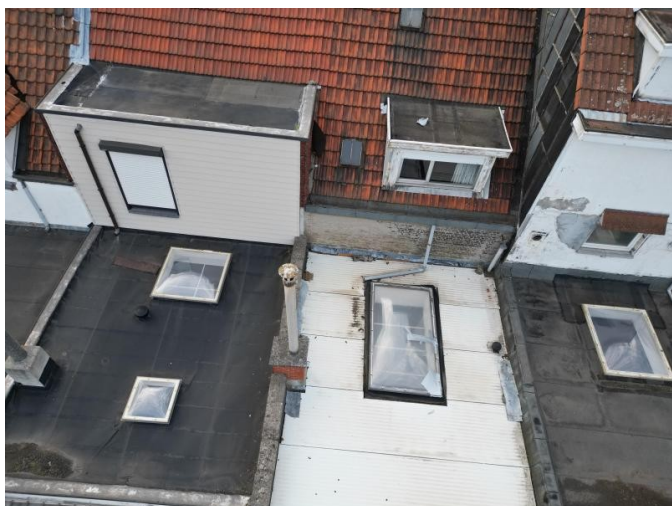
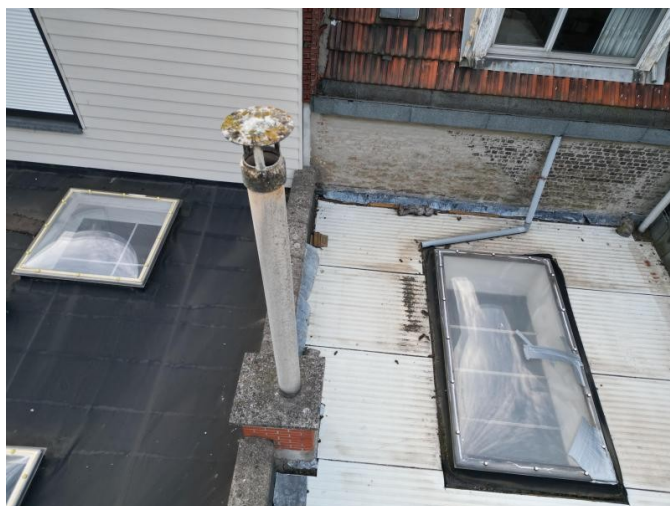
Het asbestmateriaal valt onder de mijlpaal van 2040.

| Eindbeoordeling materiaalrisico | Verhoogd materiaalrisico en/of verhoogde kans op vezelvrijgave |

| Asbestsoort (vezeltype) | Crocidoliet aanwezig |
| Toestand van het materiaal | Matig beschadigd, matig verweerd |

| Beschrijving | Schouwbus + schouwkap |

- Zorg voor een veilig beheer en verwijder dit asbestmateriaal wanneer het bij werken eenvoudig bereikbaar wordt. Controleer de toestand jaarlijks op wijzigingen.
- Verwijder dit asbestmateriaal zo snel mogelijk. Volg de toestand goed op.

- Eenvoudige handelingen: enkel door erkend asbestverwijderaar  
Het verwijderen van deze toepassing kan leiden tot (hoge) stofconcentratie.

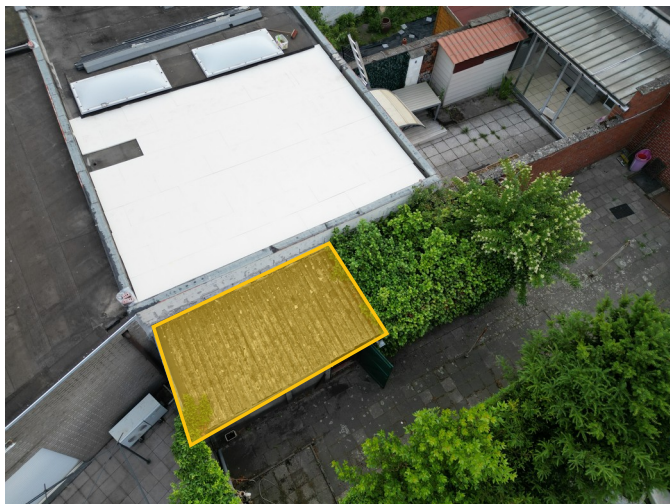
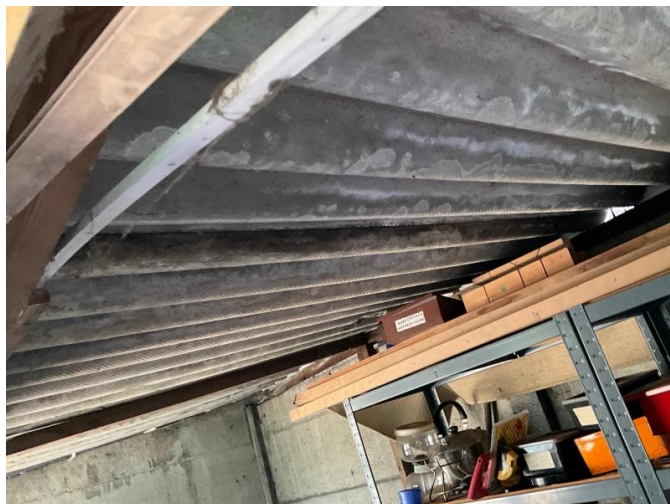
Het asbestmateriaal valt onder de mijlpaal van 2034.

| Eindbeoordeling materiaalarisico | Verhoogd materiaalarisico en/of verhoogde kans op vezelvrijgave |

| Asbestsoort (vezeltype) | Alleen chrysotiel |
| Toestand van het materiaal | Matig beschadigd, matig verweerd |

| Beschrijving | Golfplaten dak (tuinhuis) |

- Verwijder dit asbestmateriaal zo snel mogelijk. Volg de toestand goed op.

- Eenvoudige handelingen: mag via doe-het-zelf of door werknemer(s) met opleidingsattest eenvoudige handelingen  
Het verwijderen van deze toepassing kan leiden tot (lichte) stofvorming

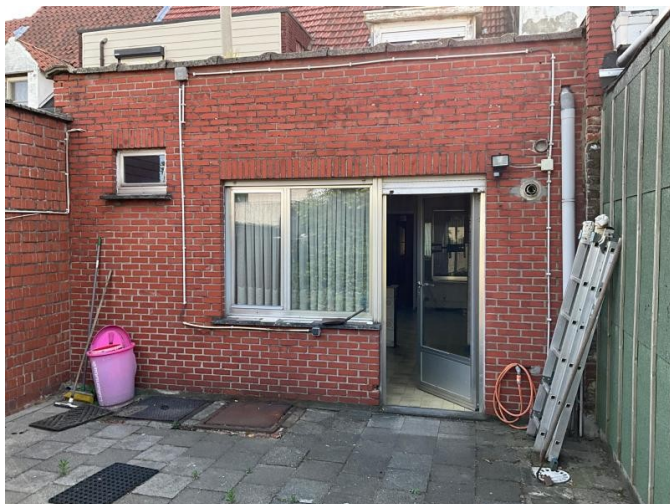
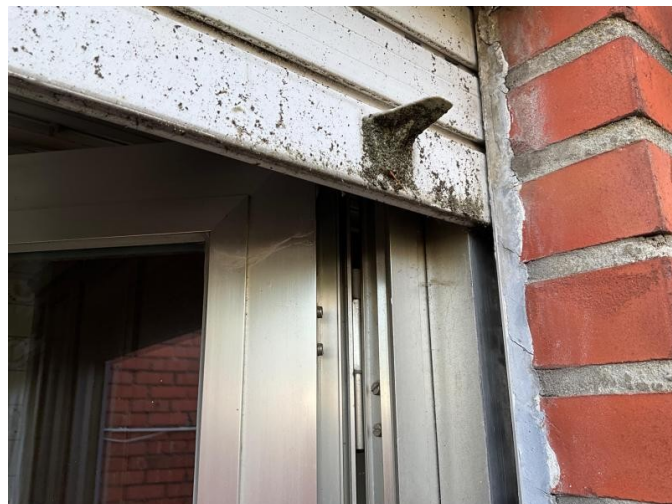
Het asbestmateriaal valt onder de mijlpaal van 2040.

| Eindbeoordeling materiaalarisico | Verhoogd materiaalarisico en/of verhoogde kans op vezelvrijgave |

| Asbestsoort (vezeltype) | Alleen chrysotiel |
| Toestand van het materiaal | Matig beschadigd, matig verweerd |

| Beschrijving | Mastiek ramen & deuren buitenschilddelen |

- Verwijder dit asbestmateriaal zo snel mogelijk. Volg de toestand goed op.

- Eenvoudige handelingen: mag via doe-het-zelf of door werknemer(s) met opleidingsattest eenvoudige handelingen  
Het verwijderen van deze toepassing zal niet leiden tot (hoge) stofconcentratie.

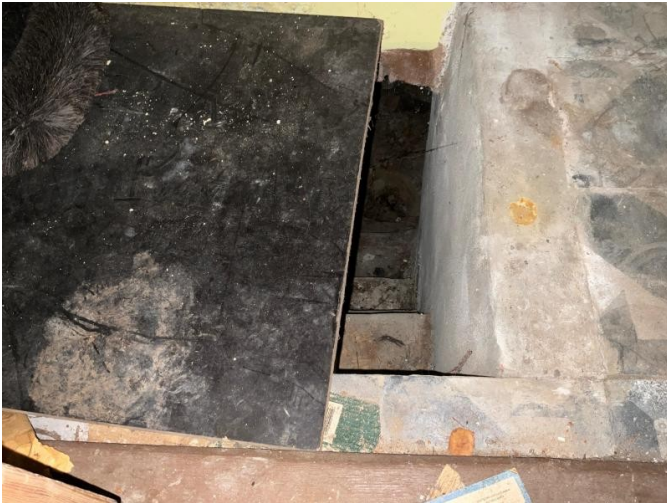
**Reden:** Het onderzoek kan niet uitgevoerd worden binnen de bepalingen van de Welzijnswet

**Uitleg van de asbestdeskundige:** Lager dan 1,5m

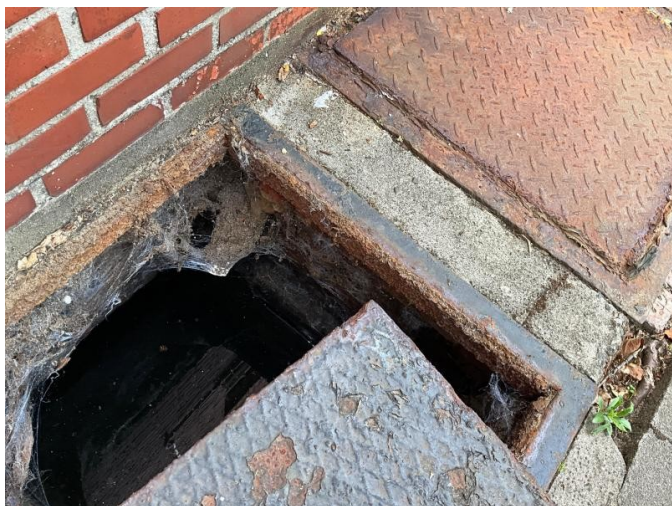
**Reden:** Het onderzoek kan niet uitgevoerd worden binnen de bepalingen van de Welzijnswet

**Uitleg van de asbestdeskundige:** De putten staan onder water en zijn lager dan 1,5m

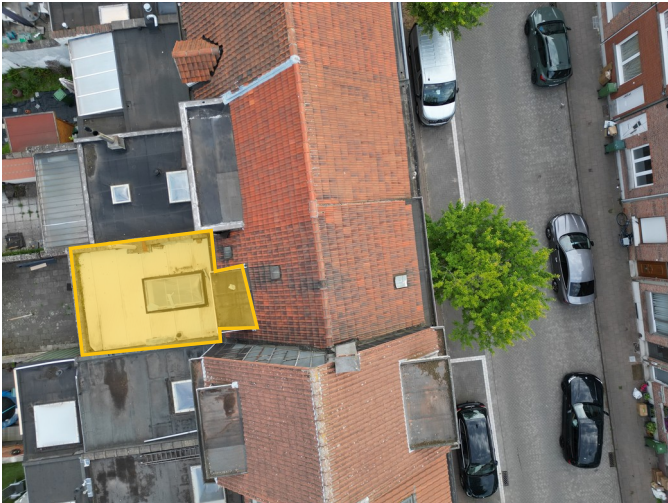
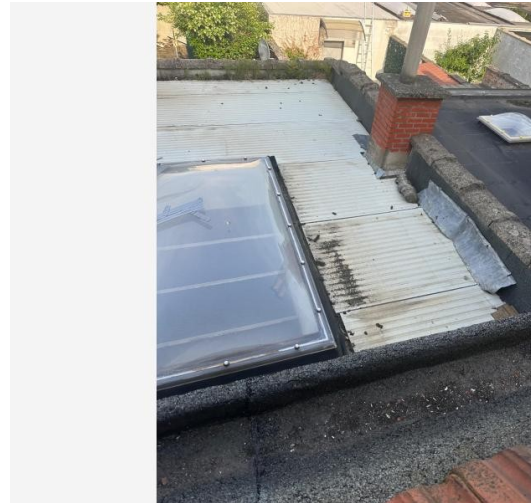
## Fiche 18: Roofing (plat dak)

| Opmerking | De puntstaal van de roofing is niet representatief voor de gehele dakbedekking. Staalname tot op de primaire drager is niet mogelijk zonder structurele gevolgschade (lekken,...). Het is aangewezen om bij een wijziging van de toestand door bv afbraak of renovatie, bijkomend onderzoek (met eventueel extra staalname) uit te voeren op onderliggende/ingesloten materialen. |
