Asbestinventarisatetest

Mechelsesteenweg 197, 2640 Mortsel

Attestnummer : 20260526-000006.000

Niet-asbestveilig

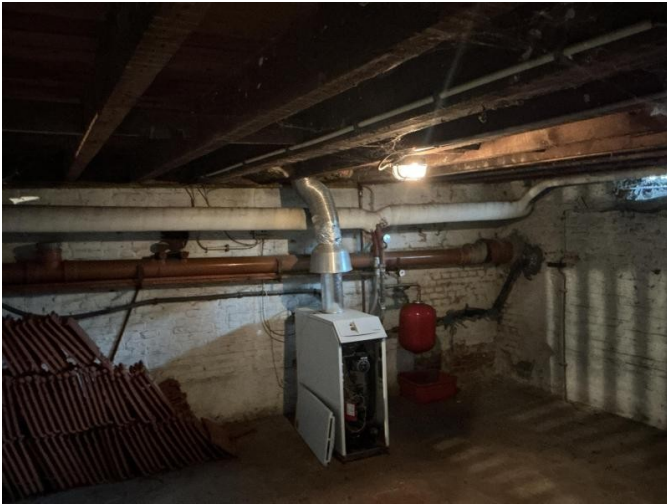
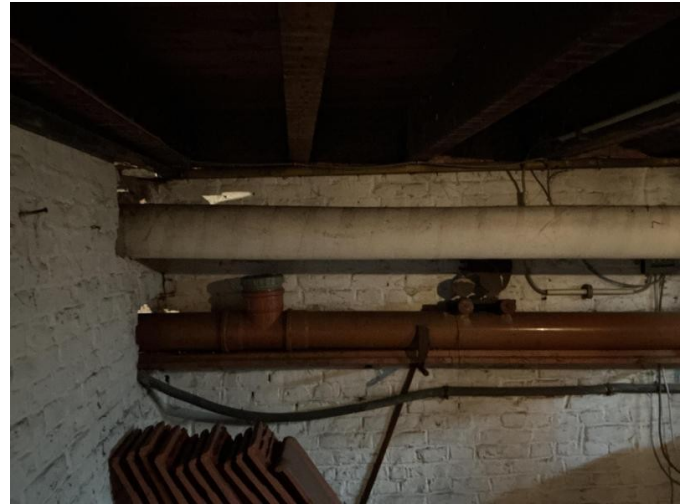
Het asbestmateriaal valt onder de mijlpaal van 2034.

Dringend verwijderen

Eindbeoordeling materiaalrisico	Hoog materiaalrisico en/of hoge kans op vezelvrijgave
Opmerking

Gebondenheid	Categorie 2: niet-hechtgebonden met matrix
Asbestsoort (vezeltype)	Crocidoliet aanwezig
Asbestconcentratie	Hoog ($\geq 50\%$)
Afschermingsgraad van het gehele materiaal	Geheel of deels vrij aan de binnenlucht, maar geen contact met binnenluchtstromen
Toestand van het materiaal	Licht beschadigd, licht verweerd. Intacte calciumsilicaatplaat of materiaal met categorie 3-gebondenheid

#	Type	Referentie	Resultaat
1.1	Mengmonster	M07	Crocidoliet, Chrysotiel
1.2	Mengmonster	M08	Crocidoliet, Chrysotiel

Beschrijving	Leidingisolatie - Gips
Omgeving	Binnen
Primaire drager	HVAC infrastructuur en uitrusting
Asbestmateriaal	In-situ afwerkingslagen - Thermische isolatie
Bindmiddel van asbestmateriaal	Gips - kalk
Gebondenheid op basis van bindmiddel	Niet-hechtgebonden
Hoeveelheid (lengte - omtrek - dikte - aantal)	<ul style="list-style-type: none">• 18,00 m - 30,00 cm - 3,00 cm - 1 stuk
Totaal volume	0,162 m ³
Eenvoudig bereikbaar	Ja
Bevestigingswijze	<ul style="list-style-type: none">• Verlijmd, ingegoten, versmeerd
Identificatiemethode	Een monstername door de asbestdeskundige met laboanalyse door een asbestlabo.
Destructieve handeling voor identificatie	Nee
Opmerking	M07: analyse rechte stukken M08: analyse bochten De hoeveelheid betreft een schatting.

- Zorg voor een veilig beheer. Vermijd het beschadigen van het asbestmateriaal. Controleer de toestand jaarlijks op wijzigingen.

- Hermetische zone (erkend asbestverwijderaar)
Bij deze verwijdering van asbestmaterialen bestaat er een grote kans op vrijkomen van asbestvezels. Daarom mag dit enkel verwijderd worden door een erkend asbestverwijderaar in een hermetische zone. Bij het verwijderen moet steeds rekening worden gehouden met alle milieu- en veiligheidsvoorschriften. Codex boek VI, titel 3 of de website van OVAM

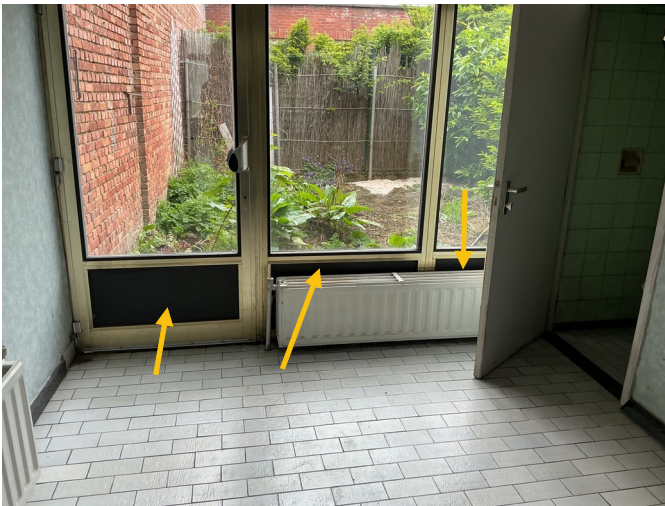
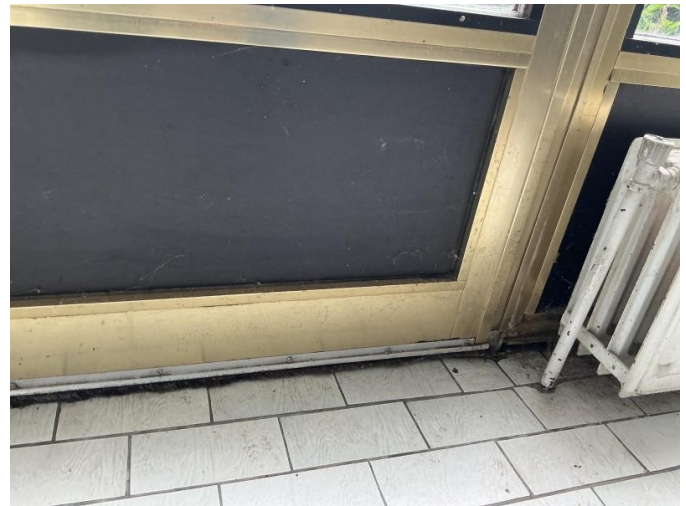
Het asbestmateriaal valt onder de mijlpaal van 2040.

Verwijderen

Eindbeoordeling materiaalrisico	Verhoogd materiaalrisico en/of verhoogde kans op vezelvrijgave
---------------------------------	----------------------------------------------------------------

Gebondenheid	Categorie 1: hechtgebonden in oorsprong
Asbestsoort (vezeltype)	Crocidoliet aanwezig
Asbestconcentratie	Laag (< 50%)
Afschermingsgraad van het gehele materiaal	Geheel of deels vrij aan de binnenlucht, maar geen contact met binnenluchtstromen
Toestand van het materiaal	Licht beschadigd, licht verweerd. Intacte calciumsilicaatplaat of materiaal met categorie 3-gebondenheid

Beschrijving	Asbestcementplaat in schrijnwerk
Omgeving	Grenst aan binnen- en buitenlucht
Primaire drager	Wandopening verticaal (raam, deur, ...)
Asbestmateriaal	Plaat, paneel, tablet - Geëmailleerd, type Glasal
Bindmiddel van asbestmateriaal	Cement
Gebondenheid op basis van bindmiddel	Hecht
Hoeveelheid (oppervlakte - dikte - aantal)	<ul style="list-style-type: none">• 6,00 m² - 0,30 cm - 2 stuks
Totaal volume	0,036 m ³
Eenvoudig bereikbaar	Ja
Bevestigingswijze	<ul style="list-style-type: none">• Geklemd
Identificatiemethode	<p>De asbestdeskundige beoordeelt het materiaal als asbestverdacht en dus asbesthoudend, en dit zonder monstername.</p> <p>Motivatie: De monstername brengt andere schade aan dan schade die inherent is aan de monstername.</p>
Destructieve handeling voor identificatie	Nee
Opmerking	De hoeveelheid betreft een schatting. Zonder destructie is het niet mogelijk om stalen te nemen.

- Zorg voor een veilig beheer. Vermijd het beschadigen van het asbestmateriaal. Controleer de toestand jaarlijks op wijzigingen.

- Eenvoudige handelingen: mag via doe-het-zelf of door werknemer(s) met opleidingsattest eenvoudige handelingen
Bij het uitvoeren van eenvoudige handelingen, zoals toegestaan via doe-het-zelfmethoden of door werknemers met een opleidingsattest, is het gebruik van de juiste persoonlijke beschermingsmiddelen (PBM's) verplicht om blootstelling aan asbestvezels te voorkomen. Wij adviseren echter om asbest te laten verwijderen door een werknemer met opleidingscertificaat. Maar het is ook toegestaan via de doe-het-zelfmethode, mits de juiste voorzorgsmaatregelen en PBM's in acht worden genomen. De te gebruiken PBM's zijn:
 - FFP3-mondmasker of halfgelaatsmasker met P3 filter
 - wegwerpoverall (Tyvek CATIII, type 5 en 6)
 - afwasbaar schoeisel

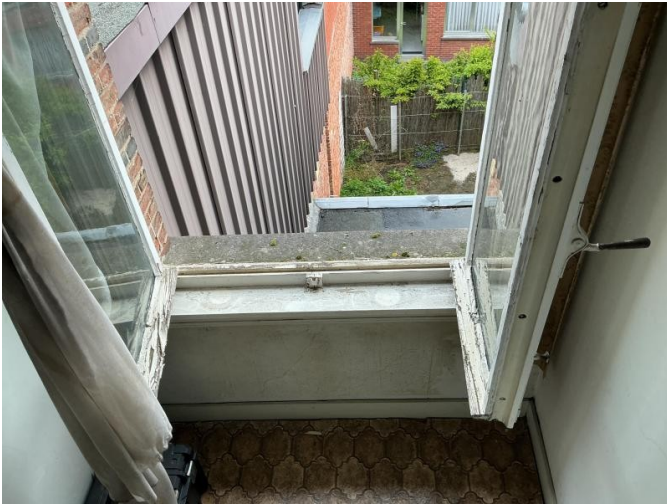
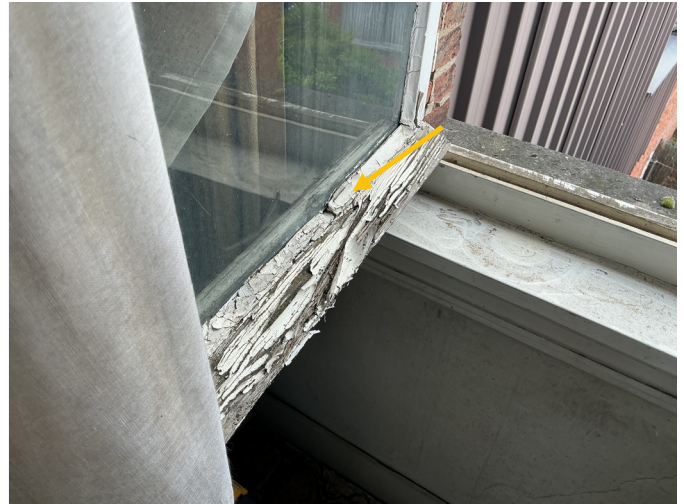
Het asbestmateriaal valt onder de mijlpaal van 2040.

Zorgvuldig beheren

Eindbeoordeling materiaalrisico	Laag materiaalrisico en/of verlaagde kans op vezelvrijgave
---------------------------------	------------------------------------------------------------

Gebondenheid	Categorie 1: hechtgebonden in oorsprong
Asbestsoort (vezeltype)	Alleen chrysotiel aanwezig
Asbestconcentratie	Laag (< 50%)
Afschermingsgraad van het gehele materiaal	Geheel of deels vrij aan de buitenlucht, maar geen contact met binnenlucht
Toestand van het materiaal	Licht beschadigd, licht verweerd. Intacte calciumsilicaatplaat of materiaal met categorie 3-gebondenheid

#	Type	Referentie	Resultaat
3.1	Puntmonster	M04	Chrysotiel

Beschrijving	Mastiek/kit houten ramen - buiten
Omgeving	Buiten
Primaire drager	Wandopening verticaal (raam, deur, ...)
Asbestmateriaal	In-situ afwerkingslagen - Pasta, stopverf, voegsel, stopsel, vulsel, mastiek, kitten, ...
Bindmiddel van asbestmateriaal	Kitten, mastiek, pasta
Gebondenheid op basis van bindmiddel	Hecht
Hoeveelheid (gewicht - aantal)	<ul style="list-style-type: none">• 2,00 kg - 1 stuk
Totaal gewicht	2,00 kg
Eenvoudig bereikbaar	Ja
Bevestigingswijze	<ul style="list-style-type: none">• Verlijmd, ingegoten, versmeerd
Identificatiemethode	Een monstername door de asbestdeskundige met laboanalyse door een asbestlabo.
Destructieve handeling voor identificatie	Nee
Opmerking	Tussen glas en profiel De hoeveelheid betreft een schatting.

- Zorg voor een veilig beheer. Vermijd het beschadigen van het asbestmateriaal. Controleer de toestand jaarlijks op wijzigingen.

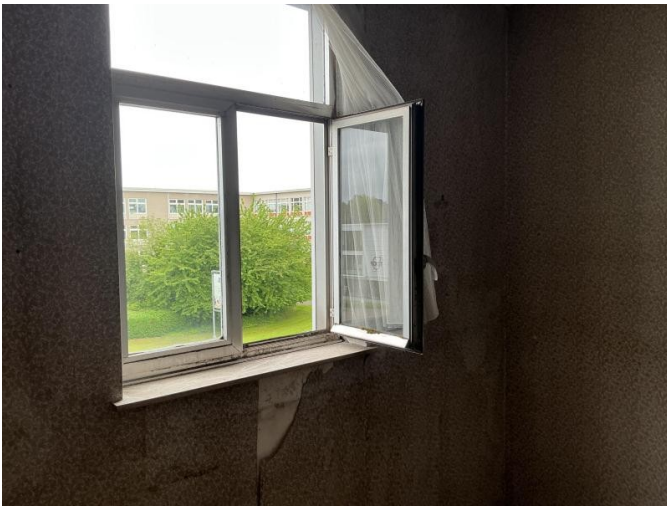
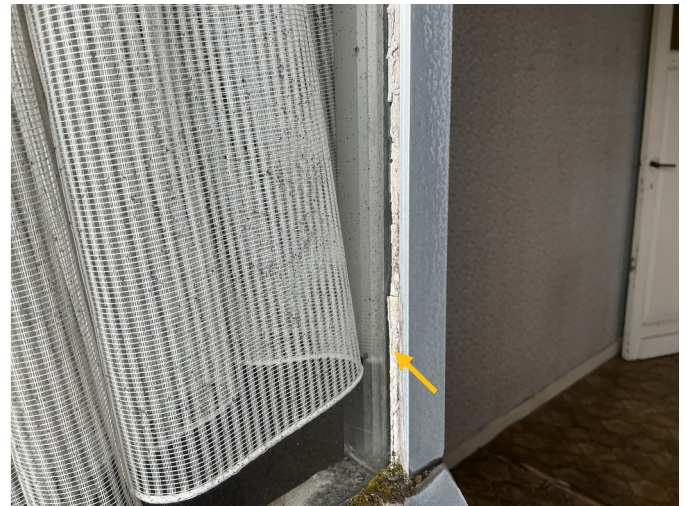
Het asbestmateriaal valt onder de mijlpaal van 2040.

Zorgvuldig beheren

Eindbeoordeling materiaalrisico	Laag materiaalrisico en/of verlaagde kans op vezelvrijgave
---------------------------------	------------------------------------------------------------

Gebondenheid	Categorie 1: hechtgebonden in oorsprong
Asbestsoort (vezeltype)	Alleen chrysotiel aanwezig
Asbestconcentratie	Laag (< 50%)
Afschermingsgraad van het gehele materiaal	Geheel of deels vrij aan de buitenlucht, maar geen contact met binnenlucht
Toestand van het materiaal	Licht beschadigd, licht verweerd. Intacte calciumsilicaatplaat of materiaal met categorie 3-gebondenheid

#	Type	Referentie	Resultaat
4.1	Puntmonster	M03	Chrysotiel

Beschrijving	Mastiek/kit aluminium ramen
Omgeving	Buiten
Primaire drager	Wandopening verticaal (raam, deur, ...)
Asbestmateriaal	In-situ afwerkingslagen - Pasta, stopverf, voegsel, stopsel, vulsel, mastiek, kitten, ...
Bindmiddel van asbestmateriaal	Kitten, mastiek, pasta
Gebondenheid op basis van bindmiddel	Hecht
Hoeveelheid (gewicht - aantal)	<ul style="list-style-type: none">• 3,00 kg - 1 stuk
Totaal gewicht	3,00 kg
Eenvoudig bereikbaar	Ja
Bevestigingswijze	<ul style="list-style-type: none">• Verlijmd, ingegoten, versmeerd
Identificatiemethode	Een monstername door de asbestdeskundige met laboanalyse door een asbestlabo.
Destructieve handeling voor identificatie	Nee
Opmerking	Tussen glas en profiel De hoeveelheid betreft een schatting.

- Zorg voor een veilig beheer. Vermijd het beschadigen van het asbestmateriaal. Controleer de toestand jaarlijks op wijzigingen.

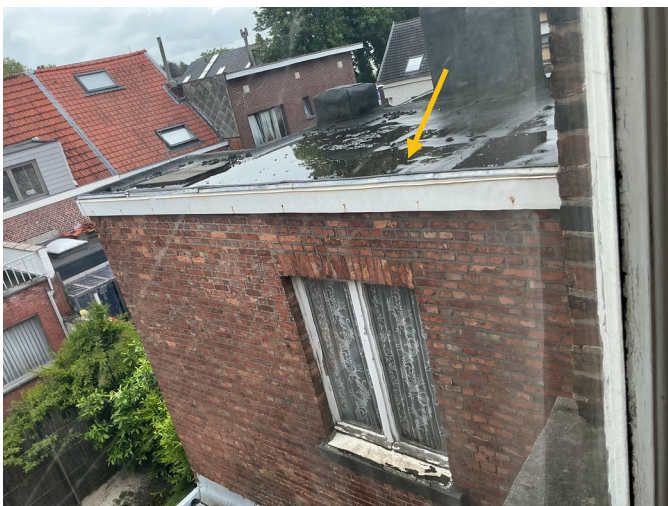
Tijdelijke beperking

Reden: Het te onderzoeken materiaal situeert zich hoger dan 3,50 m te rekenen vanaf een veilige ondergrond

Uitleg van de asbestdeskundige: Aangezien de dakbedekking zich bevindt op een hoogte hoger dan 3,5 m (vanaf een veilige ondergrond) kon deze niet worden gecontroleerd tijdens de inspectie. Dit betreft een beperking van middellange termijn. Wanneer de dakbedekking toegankelijk wordt gemaakt dit deze nader te worden geïnspecteerd op asbesthoudend.

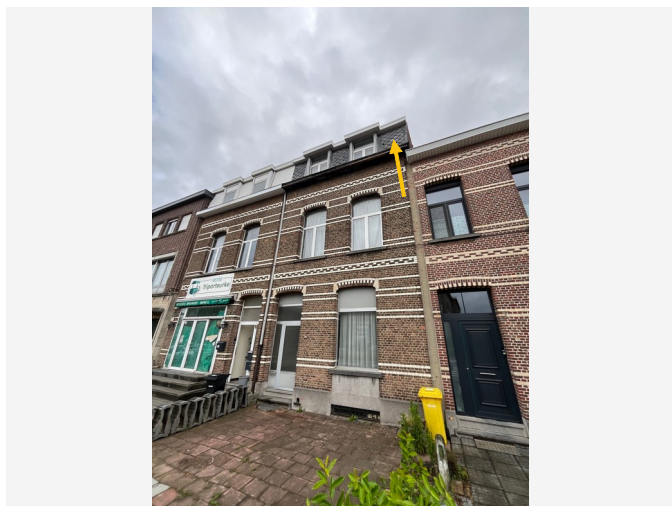
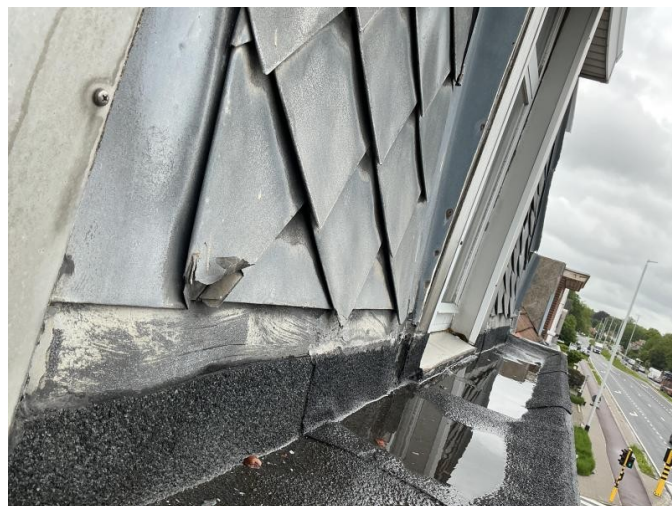
Informatie over een niet-asbestverdacht materiaal

Basis voor advies	De asbestdeskundige beoordeelt het materiaal als niet-asbestverdacht.
-------------------	-----------------------------------------------------------------------

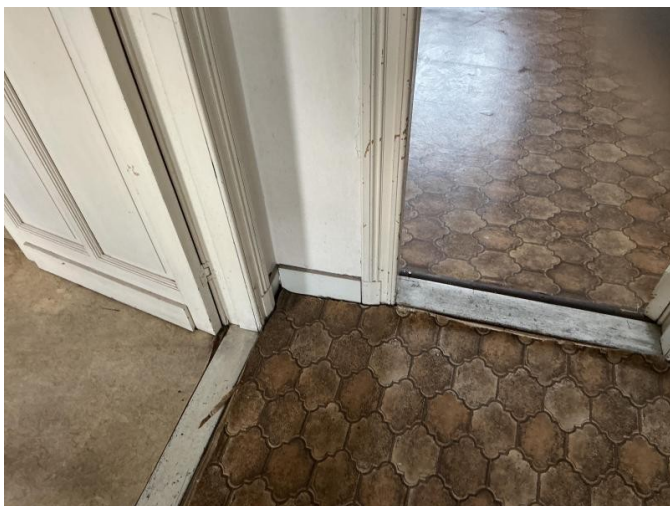
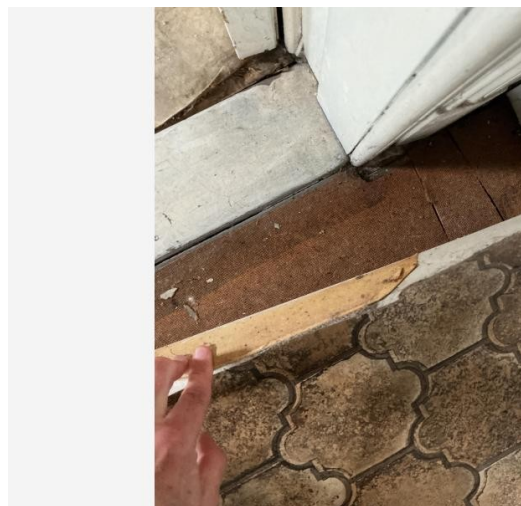
Informatie over een niet-asbestverdacht materiaal

De aanwezige vloerbedekking is niet asbestverdacht. De onderliggende laag was echter niet inspecteerbaar zonder destructie tijdens de inspectie. Mogelijk is de onderliggende laag asbestverdacht.

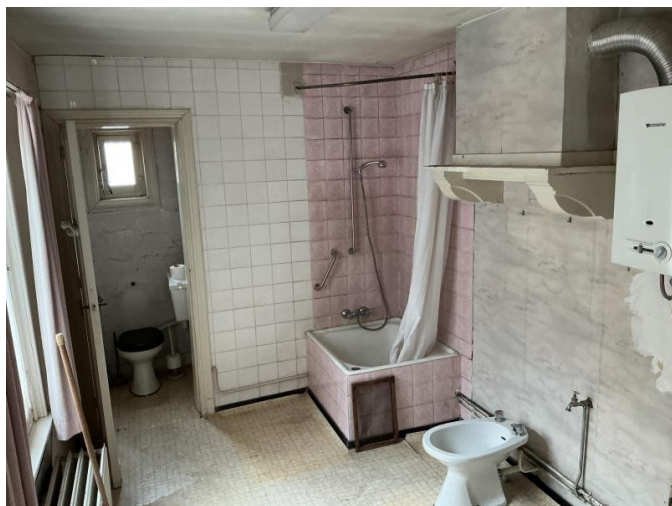
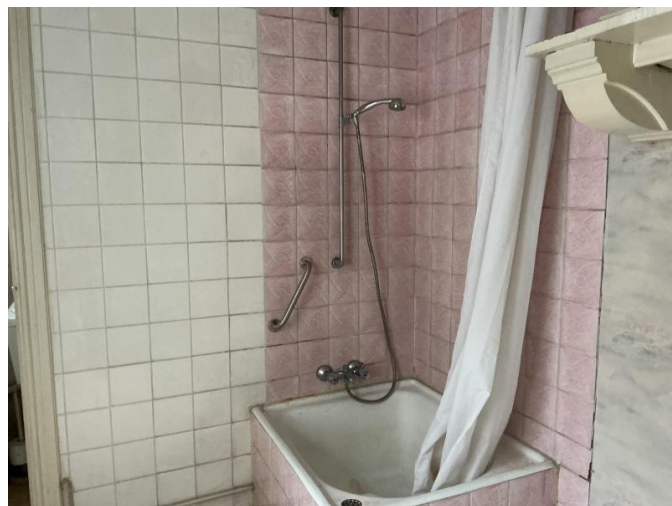
Informatie over een materiaal dat de asbestdeskundige niet kan waarnemen of vaststellen

Op moment van de inspectie kon niet worden nagegaan of de tegellijm achter de muurtegels/plinten asbestverdacht is. Bij renovatie of verwijdering van de tegels dient het materiaal te worden geanalyseerd voor de werken van start gaan.

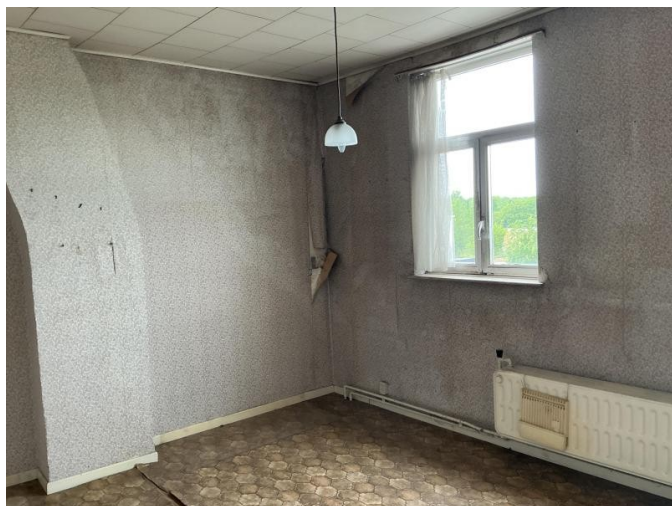
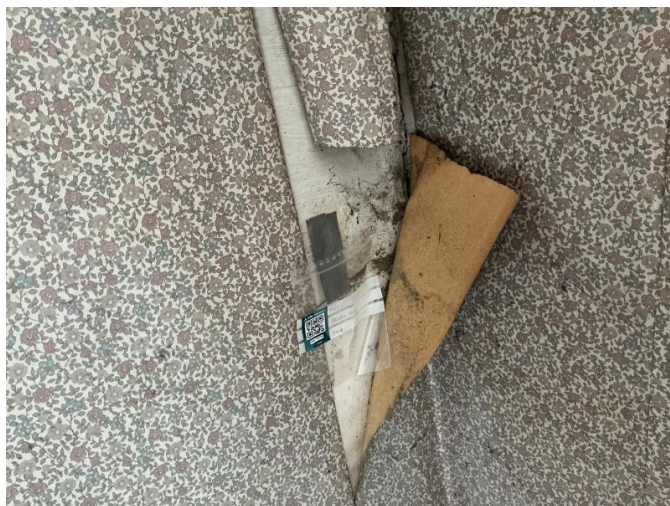
Fiche 12: Pleisterwerk wanden

Geen asbest

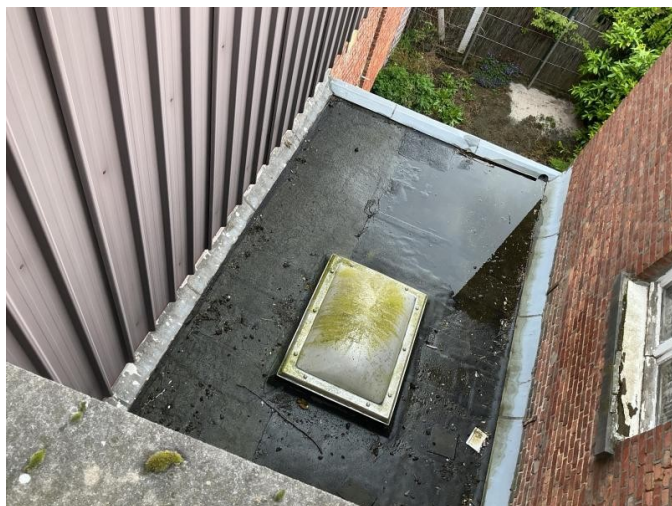
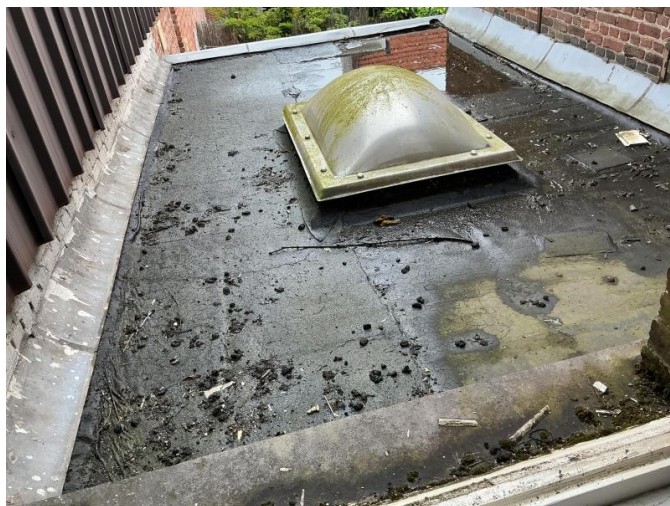
Fiche 13: Dakbedekking - Roofing

Geen asbest

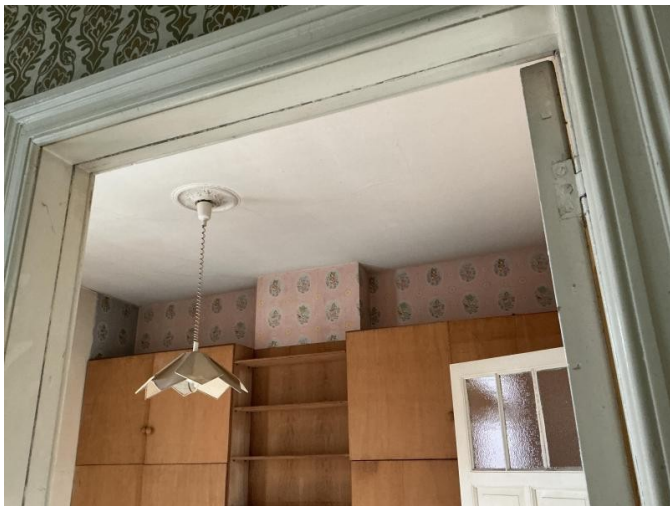
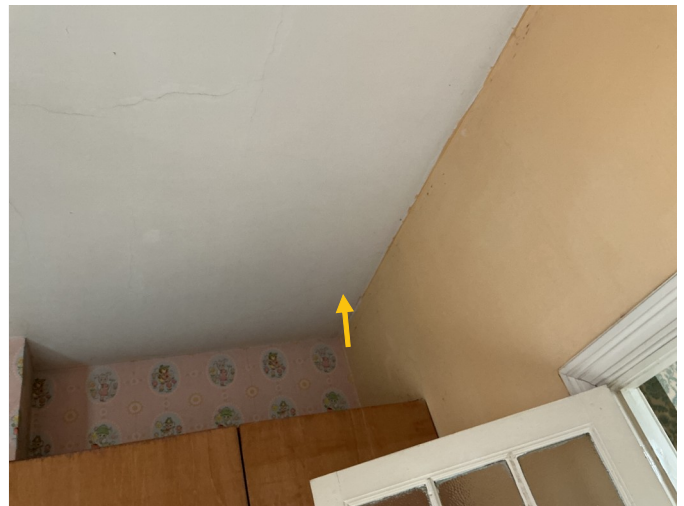
Fiche 14: Pleisterwerk plafonds

Geen asbest
