Asbestinventarisatetest

Boshoek 109, 2530 Boechout

Attestnummer : 20260107-000177.000

Uitgegeven op : 07.01.2026

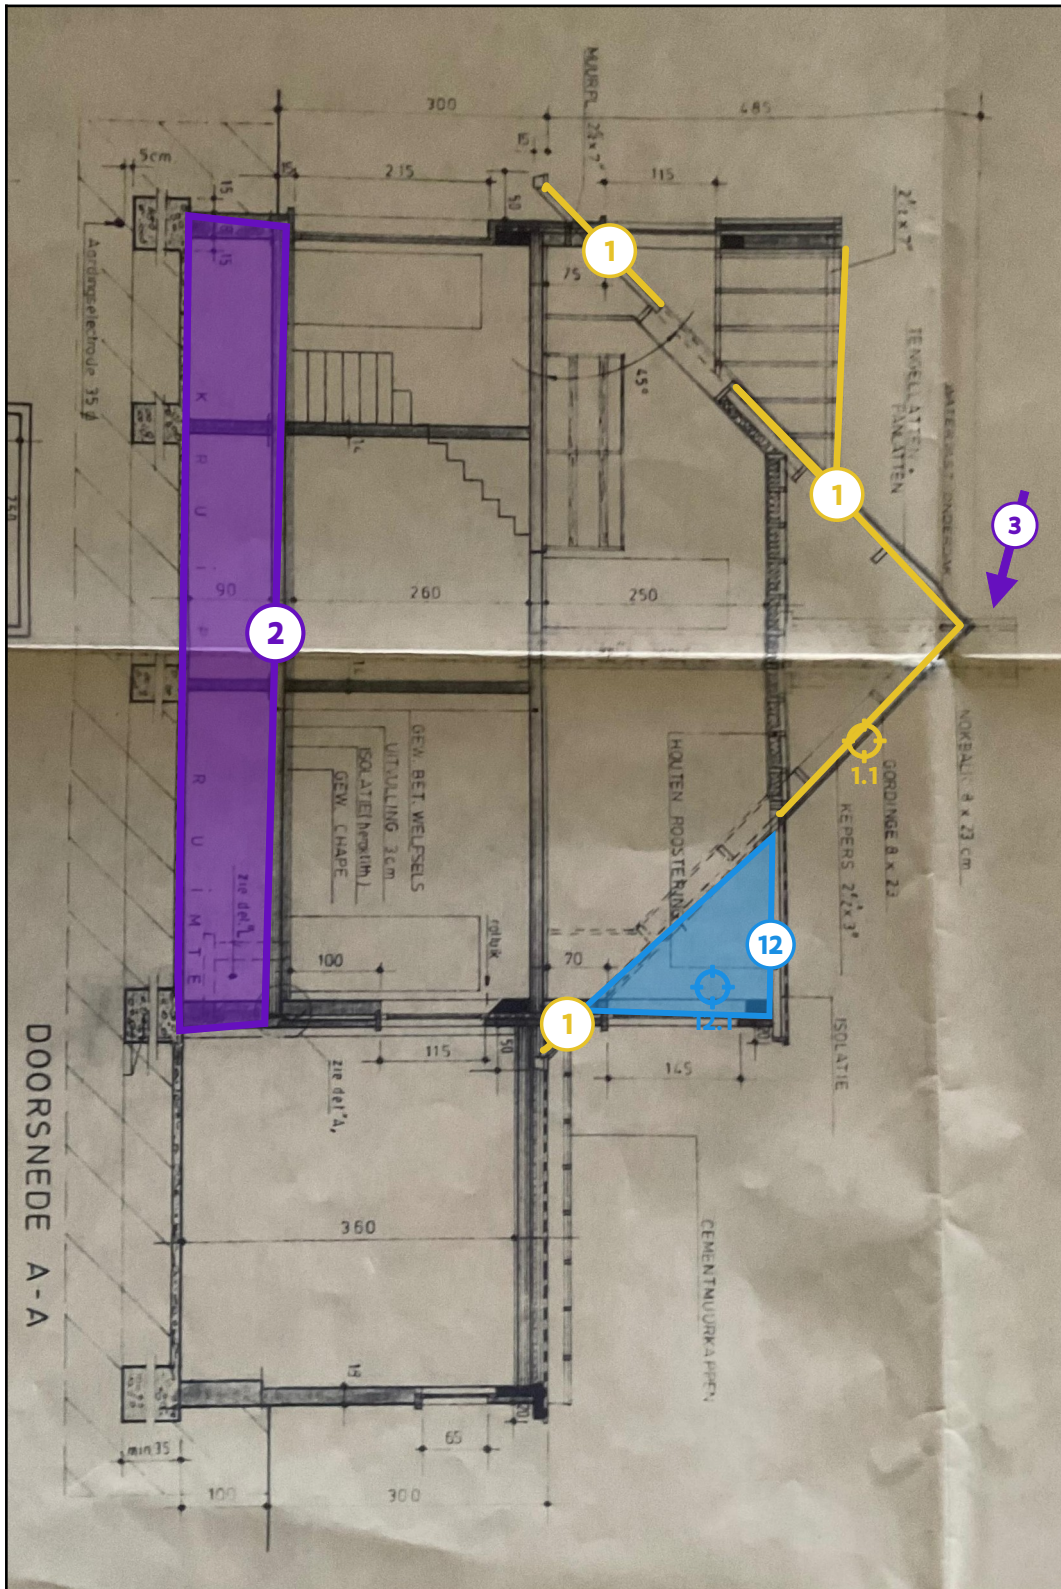
Plan 1.7: Zijaanzicht

1. Onderdak type Menuiserite	Asbestmateriaal	Zorgvuldig beheren
1.1 Code: 2.00	Puntmonster	-
2. Kruipkelder	Beperking	-
3. Schouw	Beperking	-
12. Shingles dakkapellen	Geen asbest	-
12.1 Code: 1.00	Puntmonster	-

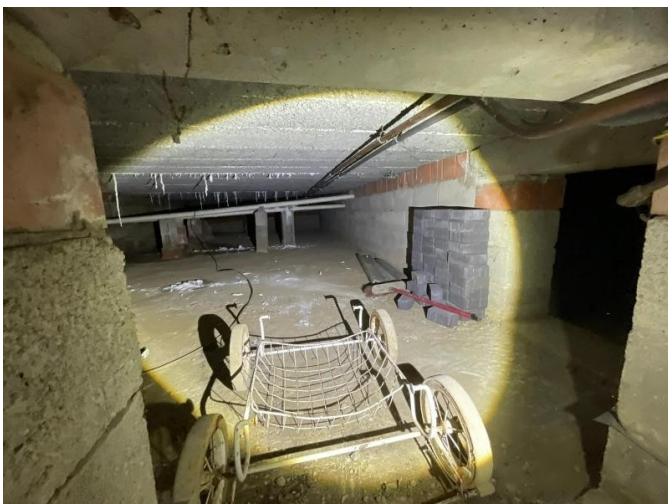
Permanente beperking

Reden: Hoogte minder dan 1,5 meter

Uitleg van de asbestdeskundige: Ruimtes met een hoogte lager dan 1,5 meter hoeven in het kader van een asbestattest voor verkoop of schenking niet onderzocht te worden.

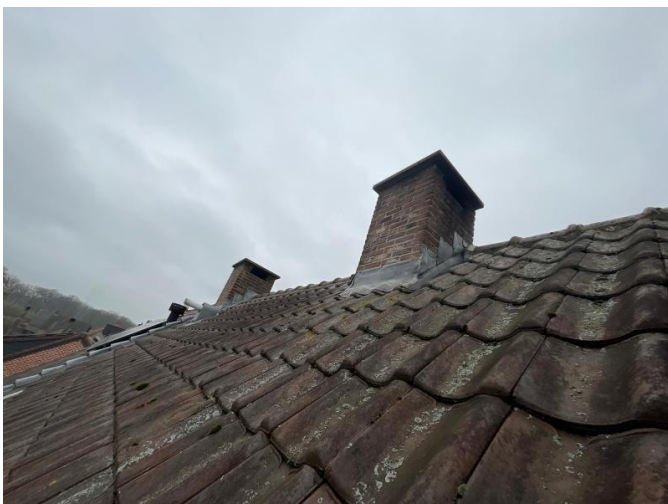
Tijdelijke beperking

Reden: Het te onderzoeken materiaal situeert zich hoger dan 3,50 m te rekenen vanaf een veilige ondergrond

Uitleg van de asbestdeskundige: De schouw bevat binnenin mogelijk een asbestcement rookgaskanaal. Laat dit onderzoeken bij eventuele werken.

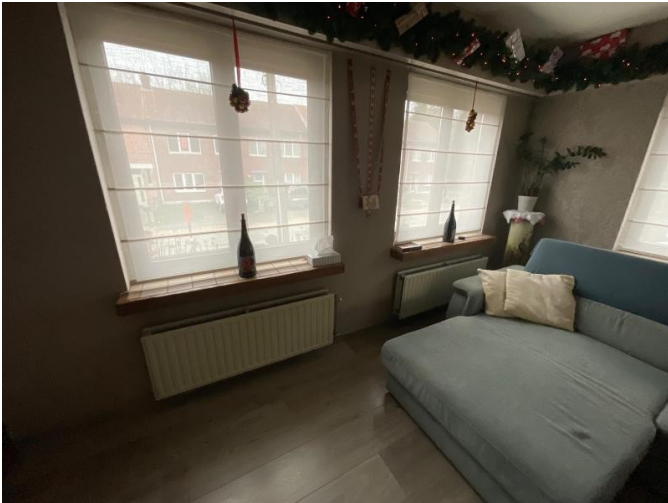
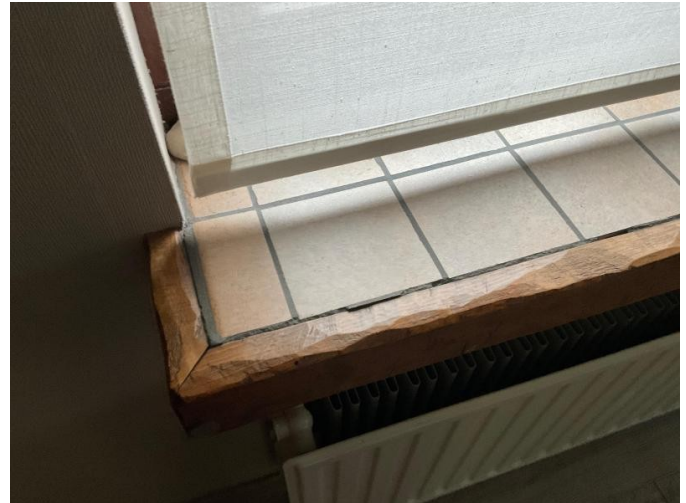
De vensterbanken zijn van natuursteen.

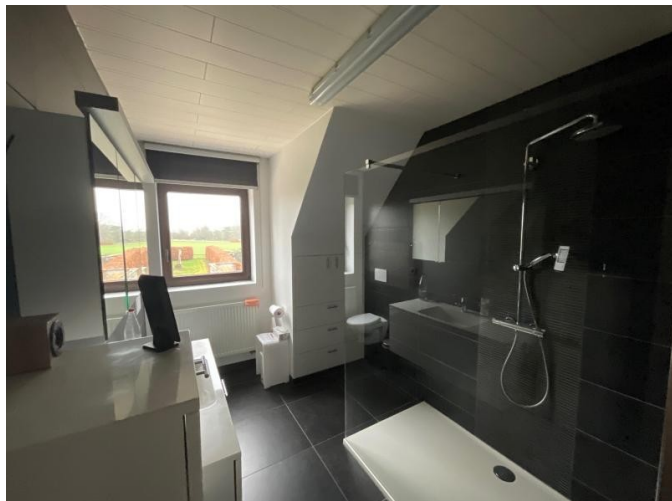
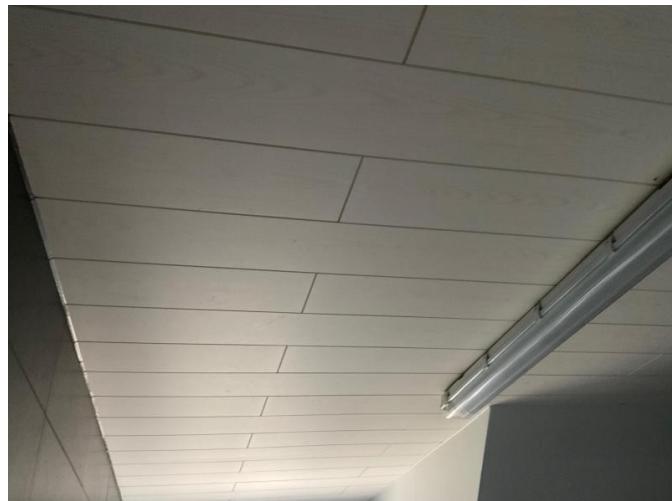
Fiche 5: Plafonds en muren bestaande uit voorzetpanelen

De plafonds en muren werden afgewerkt met niet-asbestverdachte voorzetpanelen die inspectie van de bedekte structuur (opbouw, pleisterwerk) verhinderen.

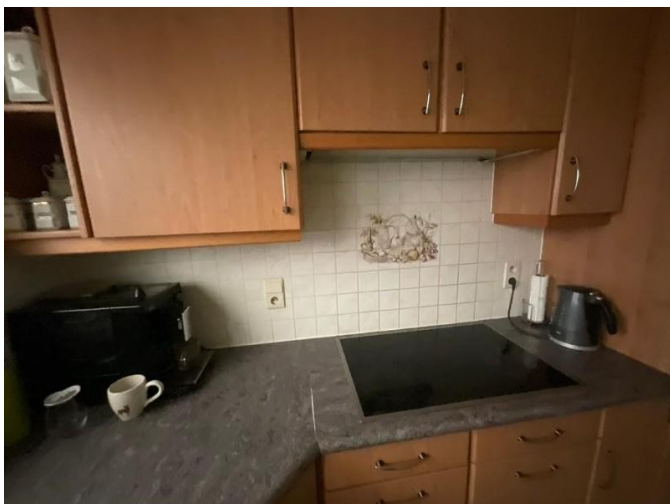
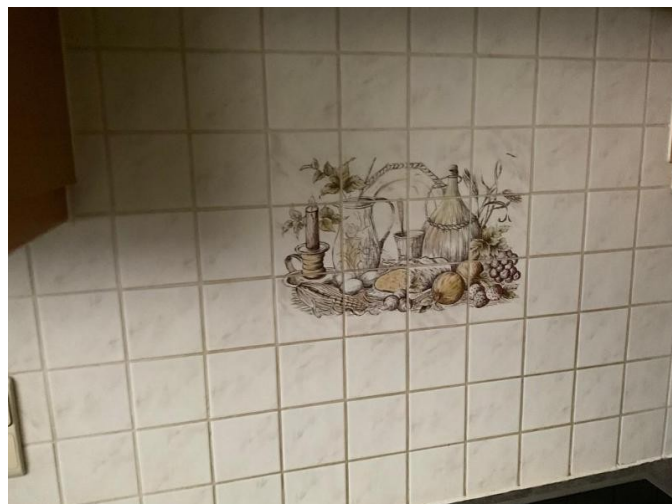
Binnenwanden en/of plafonds afgewerkt met een intacte laag faiencetegels zonder zichtbare beschadigingen. Inspectie van de onderliggende lijmlaag of tegels zelf is niet mogelijk zonder uitbreiding naar een destructief onderzoek.

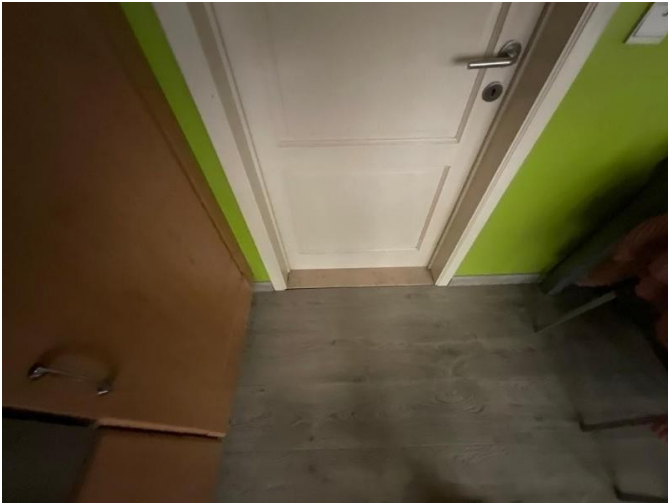
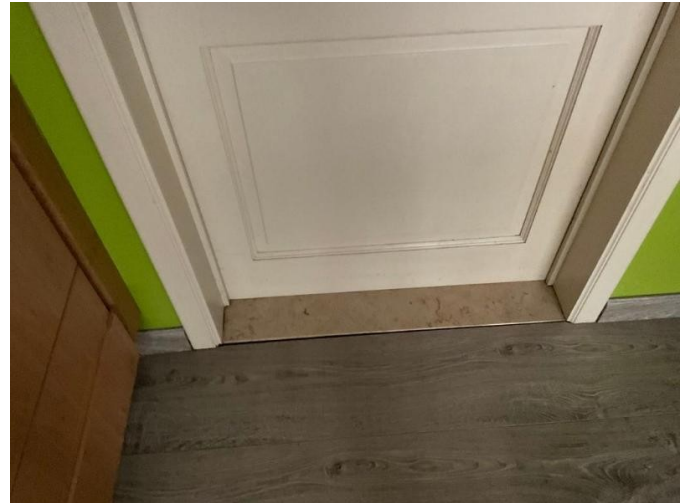
De dorpels zijn van natuursteen.

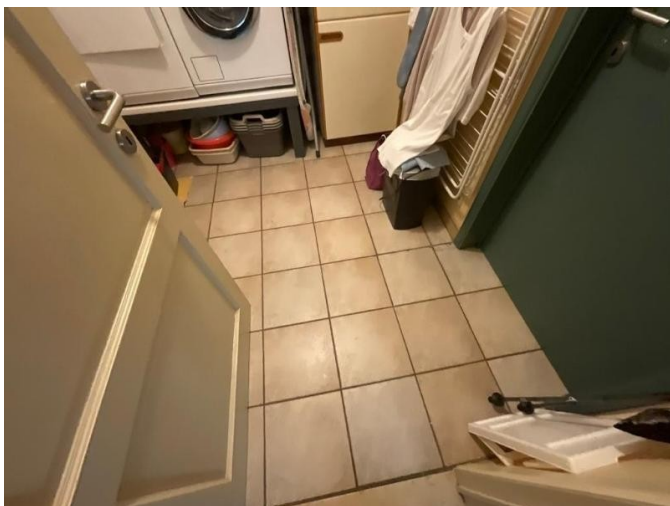
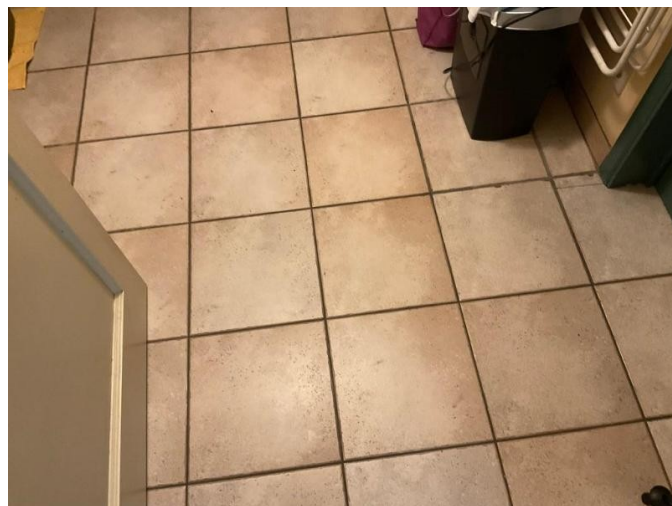
Staalname zonder uitbreiding naar een destructief onderzoek is niet mogelijk. Laat de tegels onderzoeken bij werken.

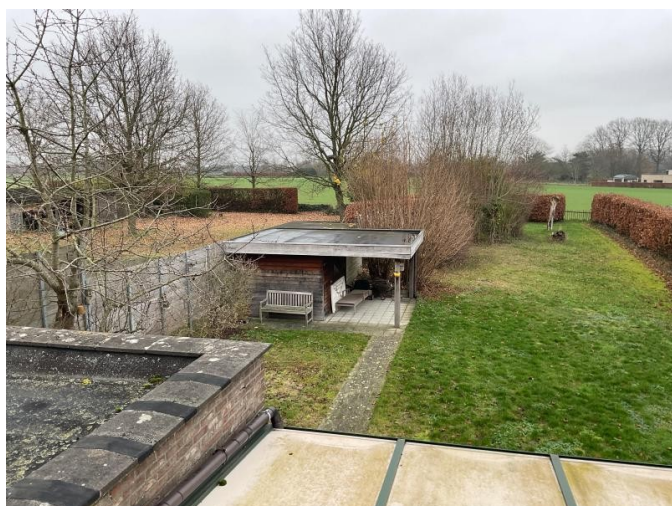
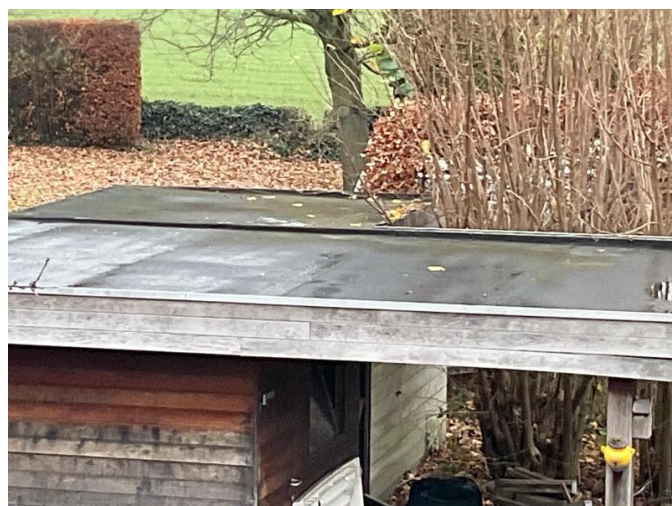
Platte daken zijn bedekt met EPDM en deze is niet asbest verdacht.

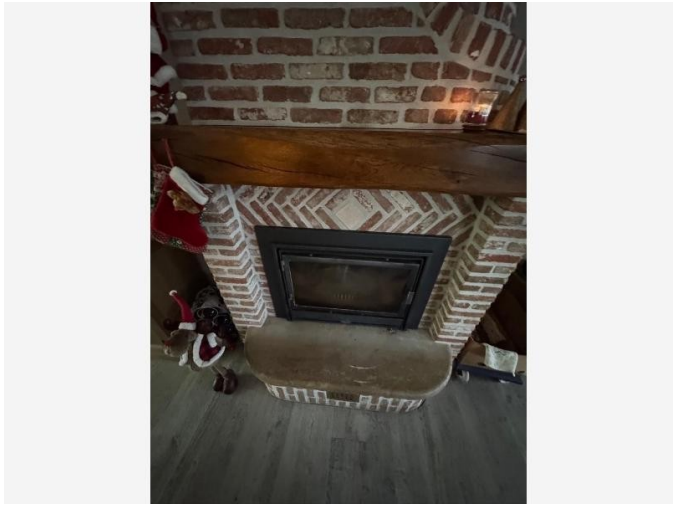
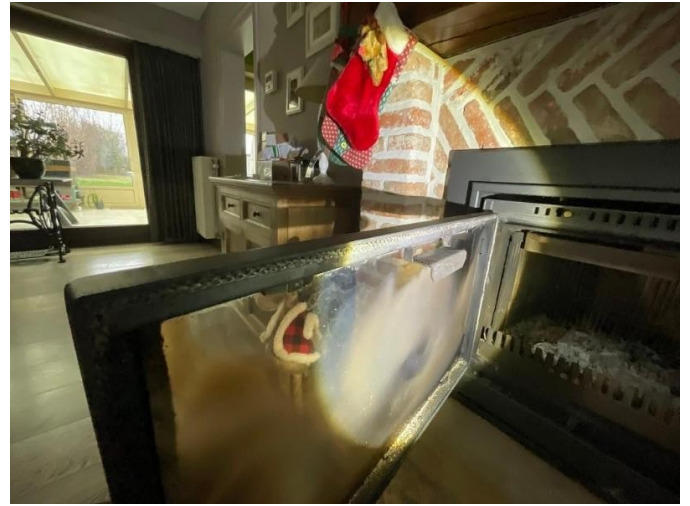
Niet-asbestverdachte koord in de kachel.

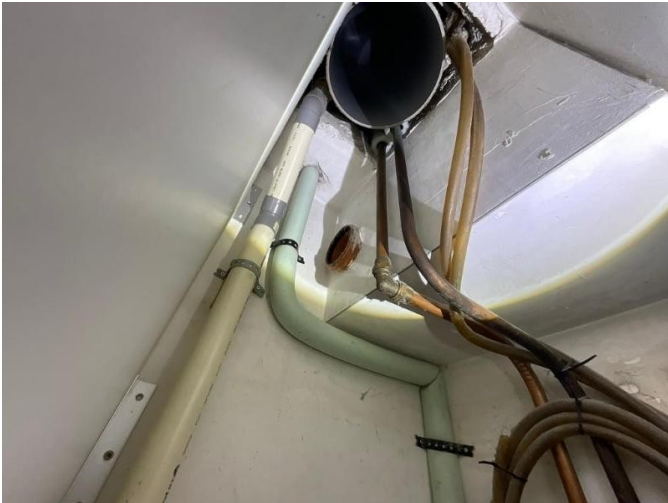
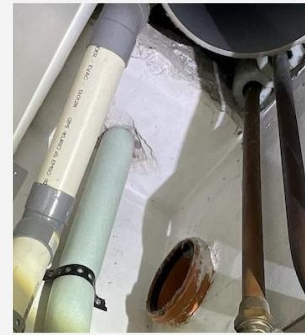
Fiche 11: Pleisterwerk plafonds

Geen asbest

#	Type	Referentie	Resultaat
11.1	Mengmonster	0.02	Geen asbest

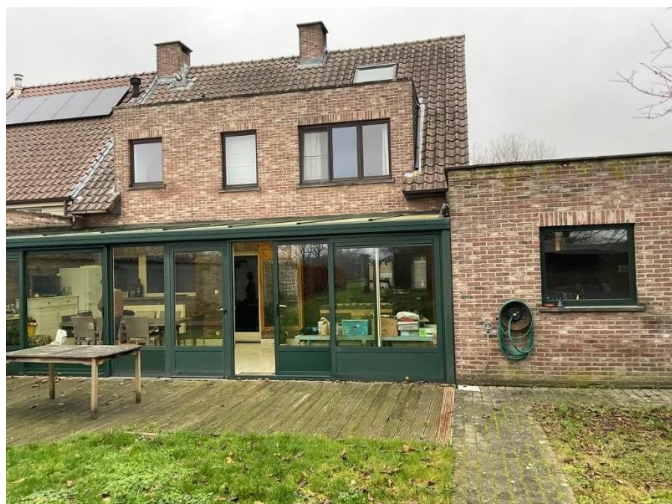
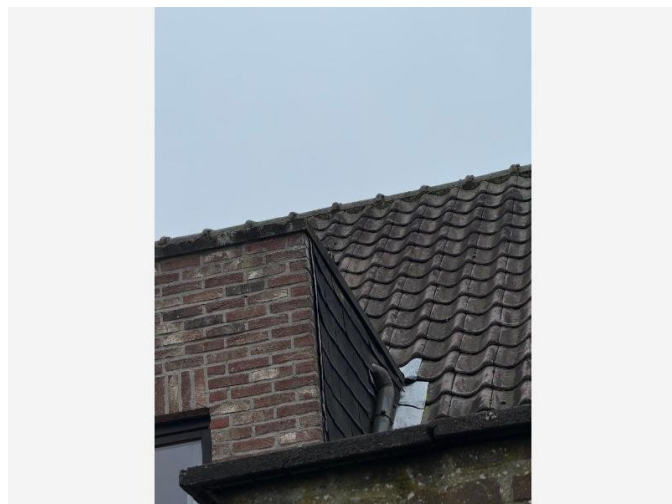
Fiche 12: Shingles dakkapellen

Geen asbest

#	Type	Referentie	Resultaat
12.1	Puntmonster	1.00	Geen asbest

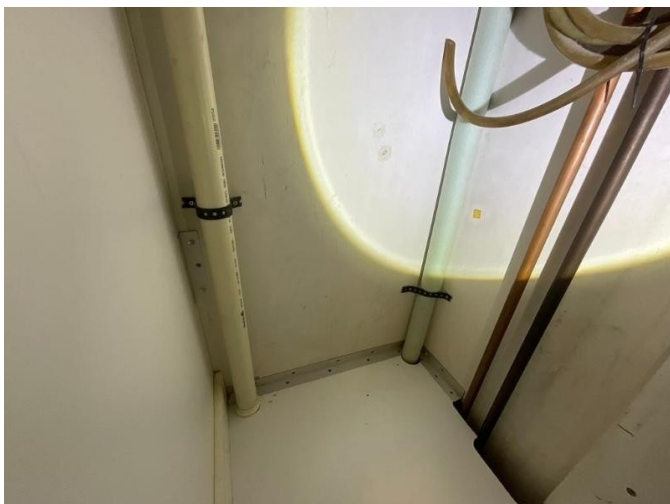
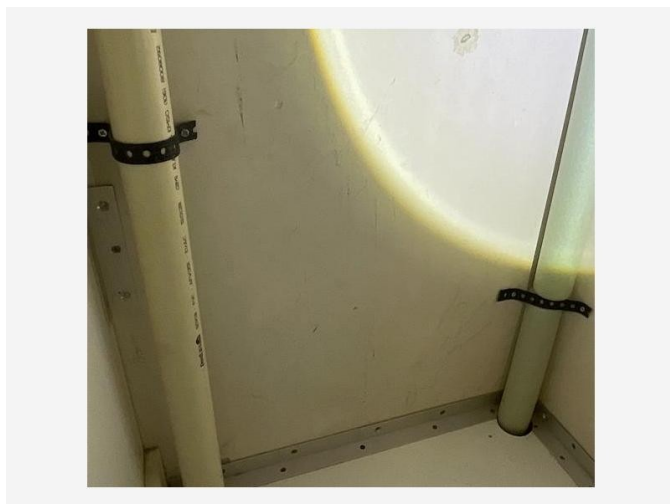
Fiche 13: Pleisterwerk wanden

Geen asbest

#	Type	Referentie	Resultaat
13.1	Mengmonster	0.01	Geen asbest

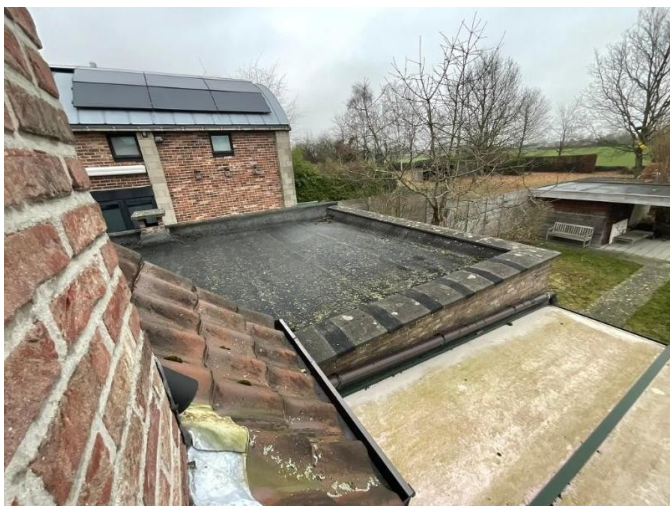
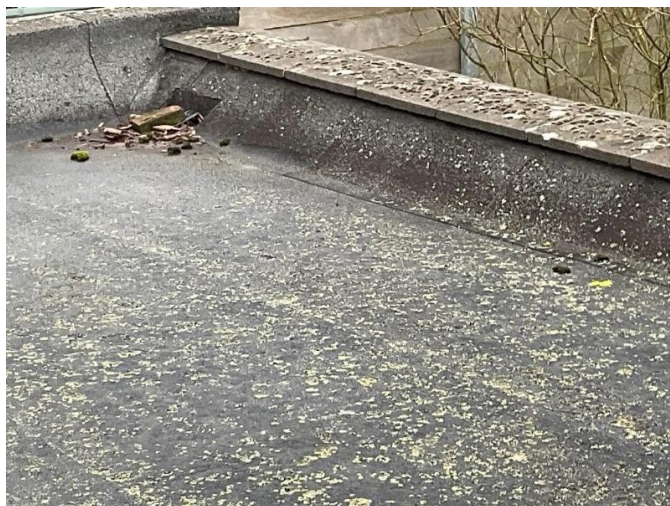
Fiche 14: Roofing

Geen asbest

#	Type	Referentie	Resultaat
14.1	Puntmonster	1.01	Geen asbest

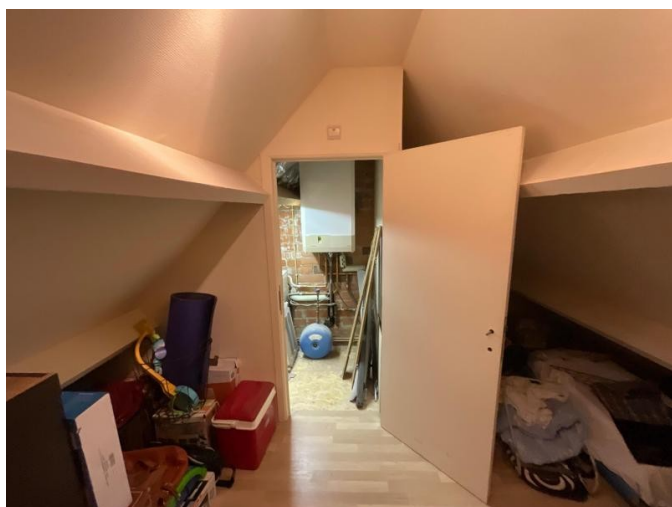
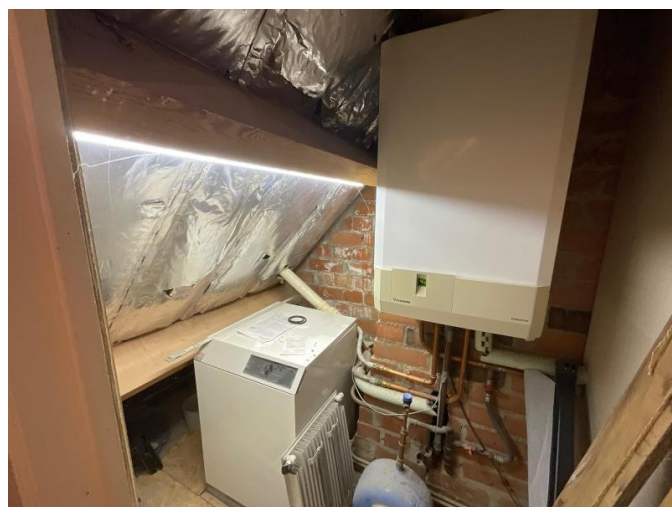
Beschrijving	Notitie	Terug te vinden op plannen
Fiche 15: CV-ketel (niet verdacht)	De CV-ketel (dichtingen, isolerend materiaal) is niet asbestverdacht.	-
