# Asbestinventarisatetest

Kretenburgstraat 127/2, 2640 Mortsel

Attestnummer : 20251016-000276.000

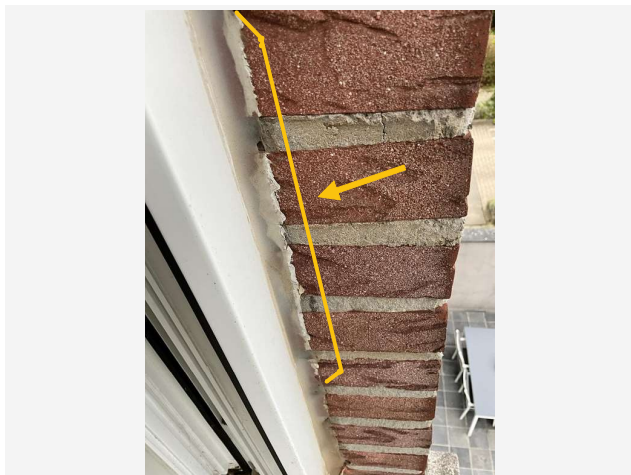
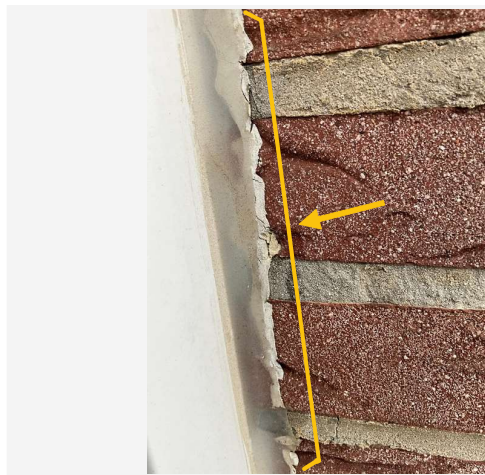
Overzichtsfoto

Detailfoto

| Eindbeoordeling materiaalarisico | Laag materiaalarisico en/of verlaagde kans op vezelvrijgave |

| Toestand van het materiaal | Licht beschadigd, licht verweerd. Intact calciumsilicaatmateriaal of categorie III 'gebondenheid' |

| # | Type | Referentie | Resultaat |
|---|---|---|---|
| 1.1 | Puntmonster | 000000478182 | Chrysotiel |

| Opmerking | De ramen zijn in 2009 vervangen en afgekit met siliconen. Onder de siliconenrand zijn duidelijk nog mastiekresten aanwezig. Op sommige plaatsen steken deze resten voorbij de siliconenafdichting uit. Van de uitstekende siliconenresten werd een staal genomen. |

Het asbestmateriaal valt onder de mijlpaal van 2040.

- Scherm in afwachting van verwijdering het asbestmateriaal af van luchtstromingen en verstoring: bijvoorbeeld door het te verpakken, te fixeren, af te dekken, signalisatie - afbakening aan te brengen, ...

- Eenvoudige handelingen: enkel door erkend asbestverwijderaar  
Er zit asbesthoudende mastiek onder en naast de siliconenafdichting van de ramen. De uitstekende resten kunnen tijdelijk worden overschilderd om ze af te sluiten en moeten veilig beheerd worden, of ze kunnen verwijderd worden via een eenvoudige handeling. Bij zo'n eenvoudige handeling moet de mastiek bevochtigd worden, verwijderd met traagdraaiend handgereedschap om stofvorming en vezelverspreiding te voorkomen, en er moeten persoonlijke beschermingsmiddelen gebruikt worden (wegwerpoverall, handschoenen en een P3-stofmasker).

De verwijdering mag enkel gebeuren door een aannemer of werknemer die een erkende asbestopleiding van minstens 8 uur gevolgd heeft.

Aangezien de mastiek zeer hard kleef aan de baksteen, is het niet aangewezen dit als doe-het-zelfer te verwijderen; dit gebeurt beter door een erkende aannemer.

Bij raamrenovatie of sloop moet de mastiek volledig verwijderd worden door een erkende aannemer.

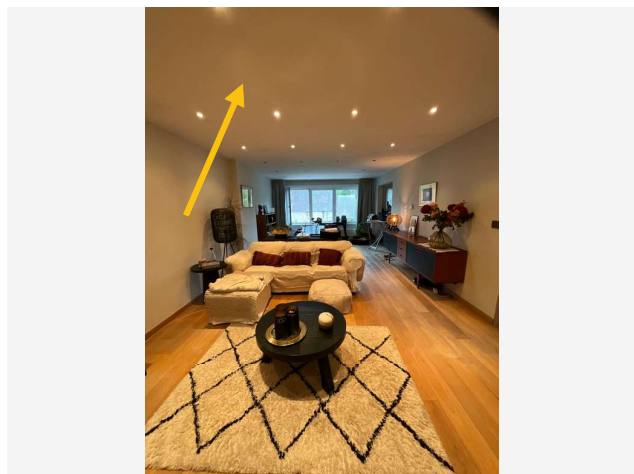
Het appartement werd in 2009 gerenoveerd, maar er zijn geen bewijsdocumenten beschikbaar. Mogelijk bevinden zich achter de gyprocplafondplaten nog resten van asbesthoudende materialen, zoals pleisterwerk, asbestplaten en andere. Bij toekomstige renovaties of destructieve werken dienen daarom bijkomende stalen van het plafond te worden genomen.

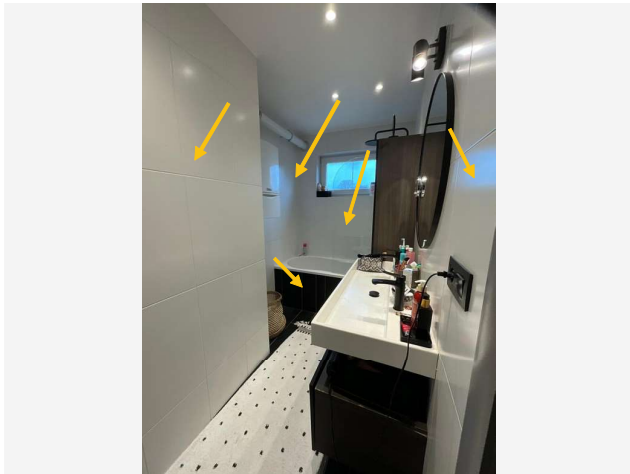
Het appartement werd in 2009 gerenoveerd, maar er zijn geen bewijsstukken beschikbaar. Daarom wordt erop gewezen dat er mogelijk asbestverdachte tegellijm (cement) achter de faience aanwezig is. Dit kan echter niet worden vastgesteld, aangezien er geen beschadigingen of openingen in de tegelafwerking zichtbaar zijn.

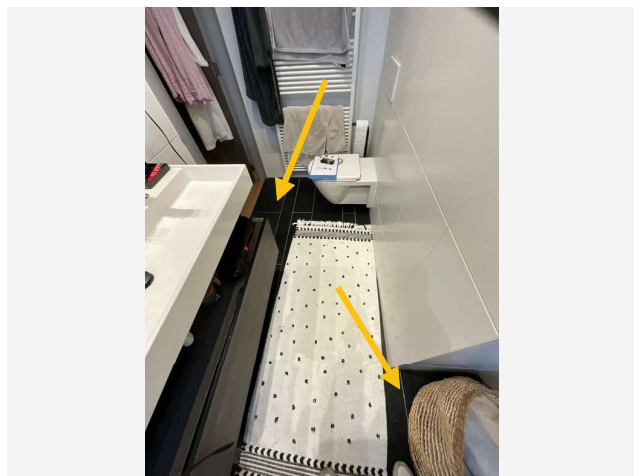
Het appartement werd in 2009 gerenoveerd, maar er zijn geen bewijsstukken beschikbaar. Daarom wordt erop gewezen dat er mogelijk asbestverdachte tegellijm (cement) onder de tegels aanwezig is. Dit kan echter niet worden vastgesteld, aangezien er geen beschadigingen of openingen in de tegelafwerking zichtbaar zijn.

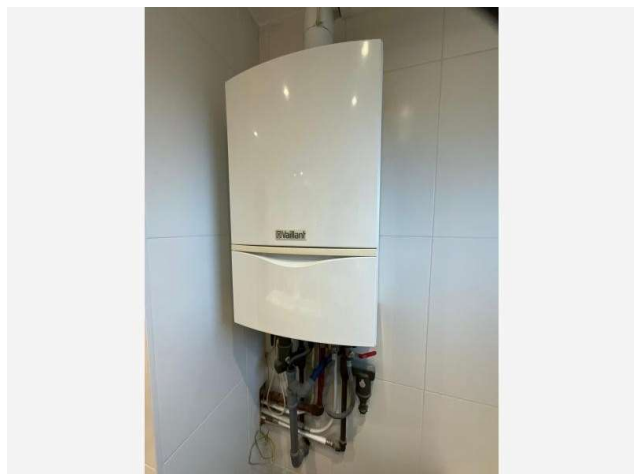
De verwarmingsketel van het merk Vaillant is niet asbestverdacht, aangezien het toestel dateert uit 2009.

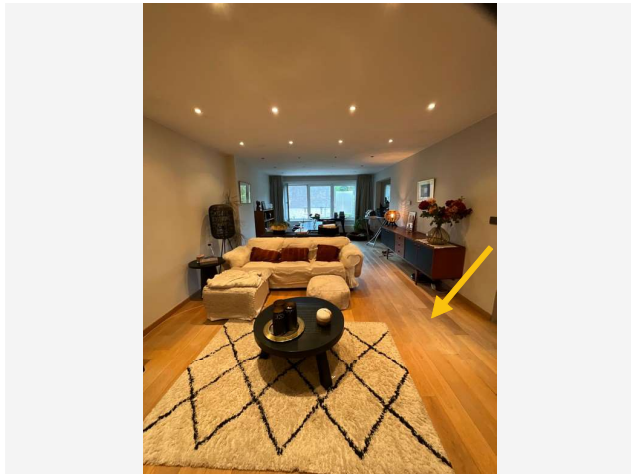
Het appartement werd in 2009 gerenoveerd, maar er zijn geen bewijsstukken beschikbaar. Daarom wordt erop gewezen dat er mogelijk asbestverdachte lijm (cement) onder de plankenvloer aanwezig is. Dit kan echter niet worden vastgesteld, aangezien er geen beschadigingen of openingen zichtbaar zijn.

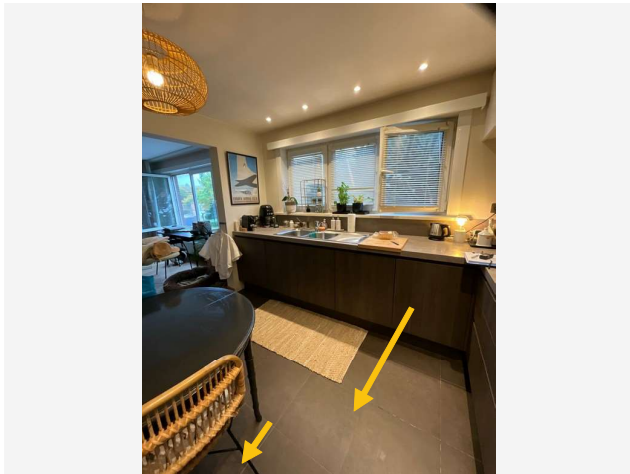
Het appartement werd in 2009 gerenoveerd, maar er zijn geen bewijsstukken beschikbaar. Daarom wordt erop gewezen dat er mogelijk asbestverdachte tegellijm (cement) onder de tegels aanwezig is. Dit kan echter niet worden vastgesteld, aangezien er geen beschadigingen of openingen in de tegelafwerking zichtbaar zijn.

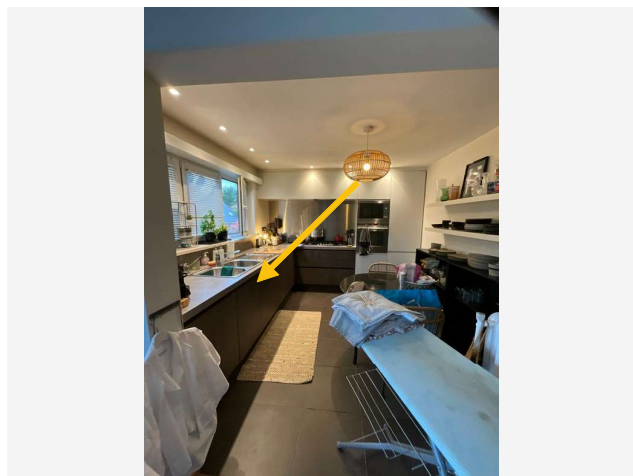
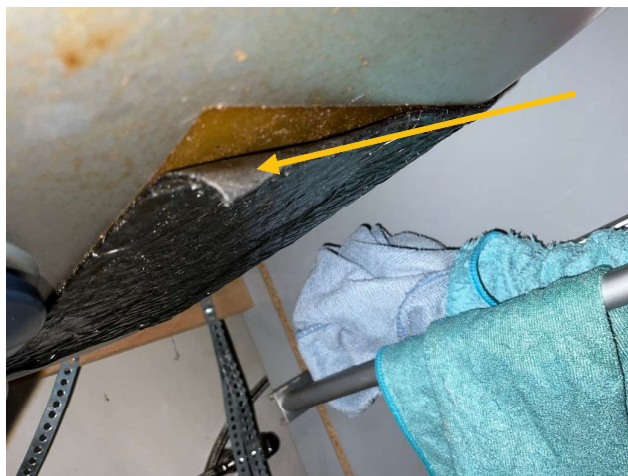
Geen asbest

| # | Type | Referentie | Resultaat |
|---|---|---|---|
| 9.1 | Puntmonster | 000000478205 | Geen asbest |

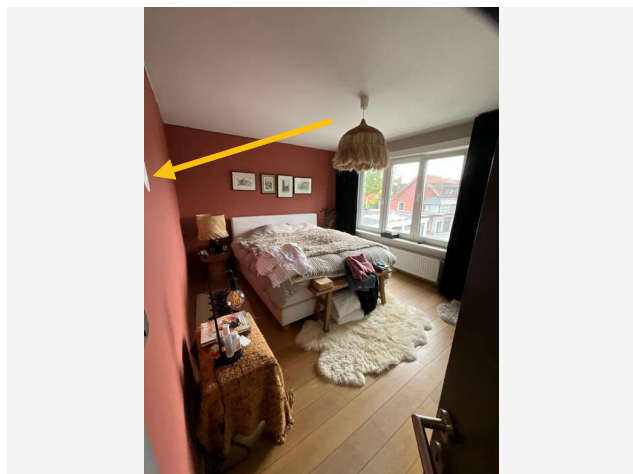
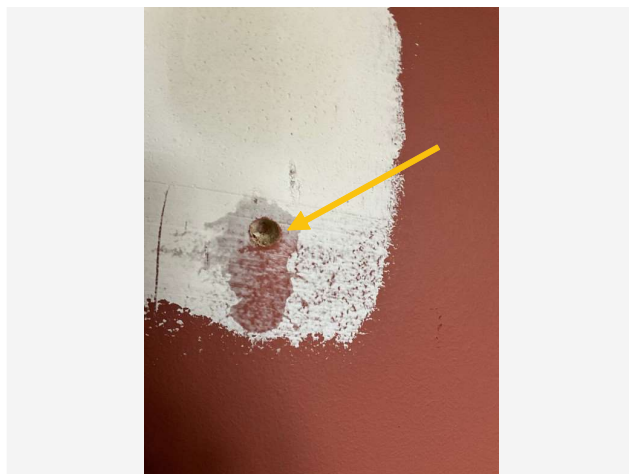
## Fiche 10: Pleisterwerk wanden

Geen asbest

| # | Type | Referentie | Resultaat |
|---|---|---|---|
| 10.1 | Mengmonster | 000000478199 | Geen asbest |

| Opmerking | De wanden van de badkamer zijn volledig betegeld en de lange woonkamerwand, die grenst aan het naastgelegen pand, is afgewerkt met gyprocplaten. |
