Asbestinventarisatetest

Mechelsesteenweg 116, 2830 Willebroek

Attestnummer : 20250106-000068.000

Uitgegeven op : 06.01.2025

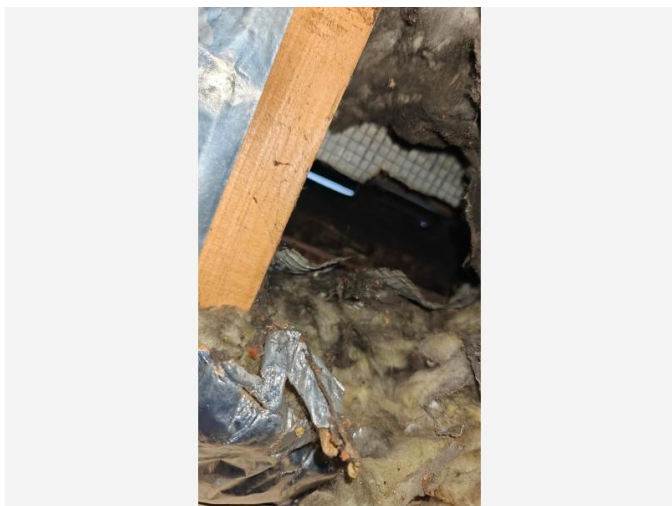
Vrije foto

Het onderdak werd gecontroleerd en niet verdacht bevonden.

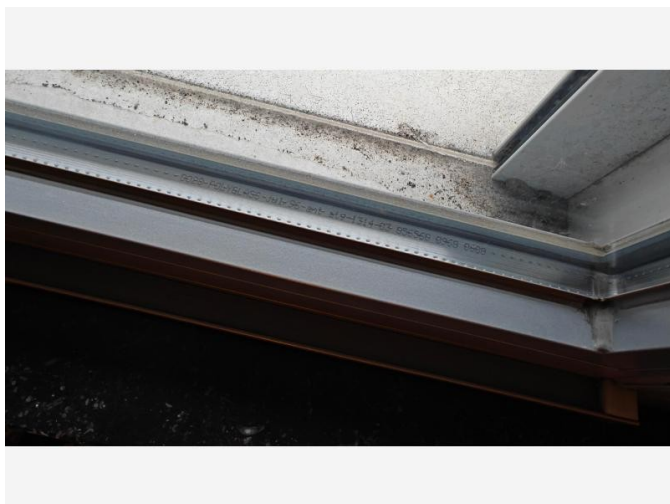
Vrije foto

De kit werd gecontroleerd en niet verdacht bevonden.

Vermoedelijk werd deze vernieuwd bij het renoveren van de ramen in 1995-1996.

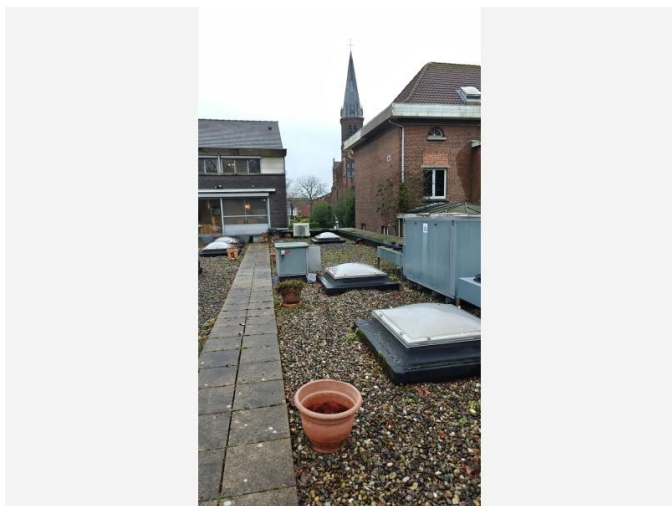
Vrije foto

Het plat dak werd gecontroleerd en niet verdacht bevonden (EPDM)

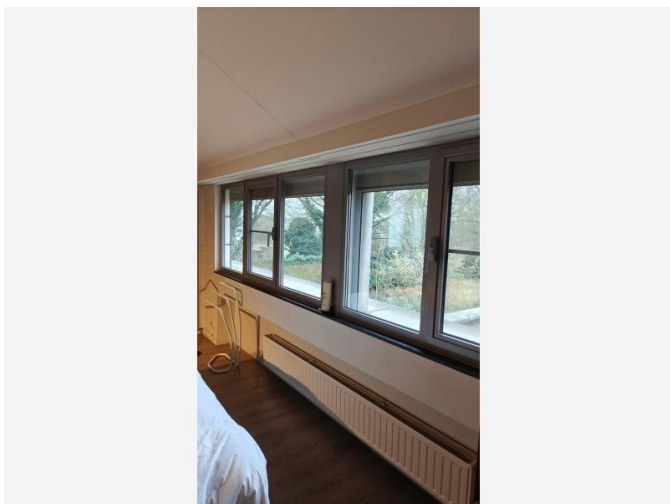
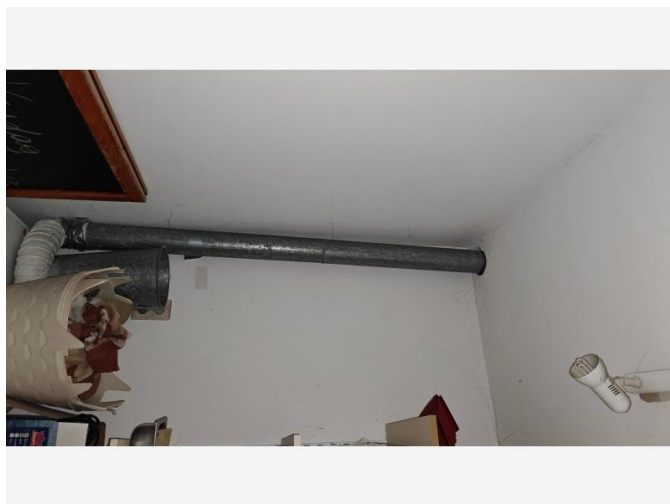
Geen asbest

#	Type	Referentie	Resultaat
4.1	Mengmonster	1	Geen asbest

Beschrijving	Pleisterwerk muren
Omgeving	Binnen
Primaire drager	Binnenwand
Bindmiddel van materiaal	Gips - kalk
Gebondenheid op basis van bindmiddel	Niet-hechtgebonden
Hoeveelheid (oppervlakte - dikte - aantal)	• 750,00 m ² - 2,00 cm - 1 stuk
Totaal volume	15,00 m ³
Identificatiemethode	Vaststelling met monstername
Destructieve handeling voor identificatie	Nee
Opmerking	Staal in wasruimte, hal en individuele ruimte. Geen pleisterwerk in stooklokaal.

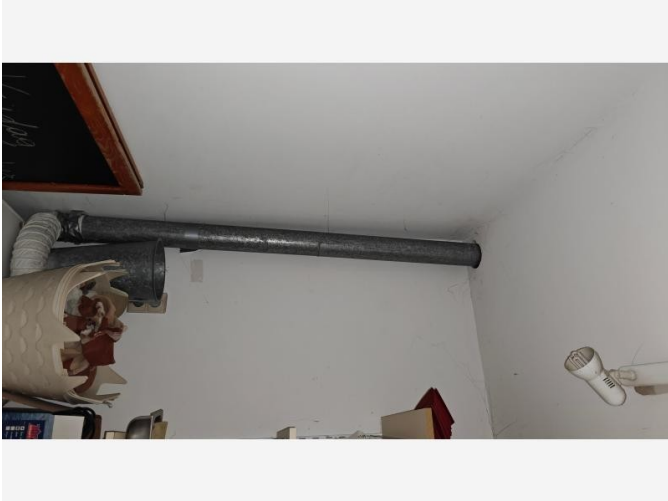
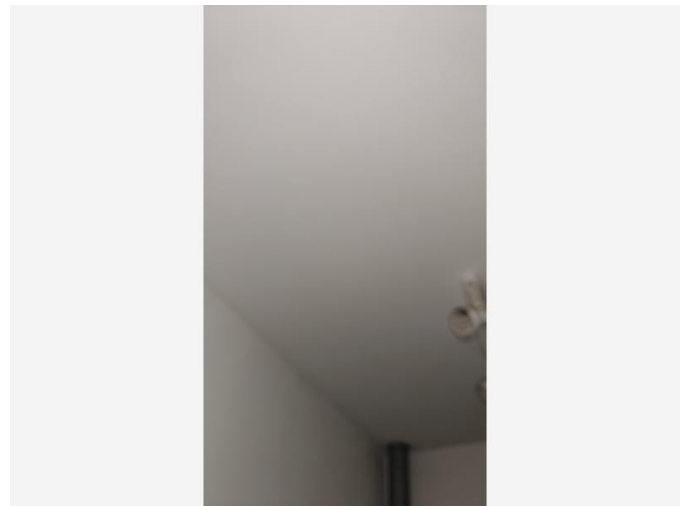
Fiche 5: Pleisterwerk plafond

Geen asbest

#	Type	Referentie	Resultaat
5.1	Mengmonster	2	Geen asbest

Beschrijving	Pleisterwerk plafond
Omgeving	Binnen
Primaire drager	Plafond
Bindmiddel van materiaal	Gips - kalk
Gebondenheid op basis van bindmiddel	Niet-hechtgebonden
Hoeveelheid (oppervlakte - dikte - aantal)	• 80,00 m ² - 2,00 cm - 1 stuk
Totaal volume	1,60 m ³
Identificatiemethode	Vaststelling met monstername
Destructieve handeling voor identificatie	Nee
Opmerking	Enkel pleisterwerk op V1, de andere ruimtes werden niet voorzien van pleisterwerk of bedekt met een gipsplaat.
