# Asbestinventarisatattest

Plankenbergstraat 74, 2100 Antwerpen

Attestnummer : 20260826-000333.000

**Niet-asbestveilig**

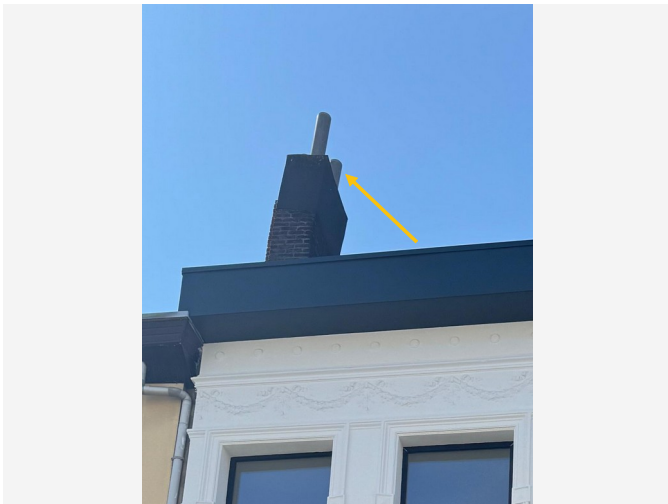
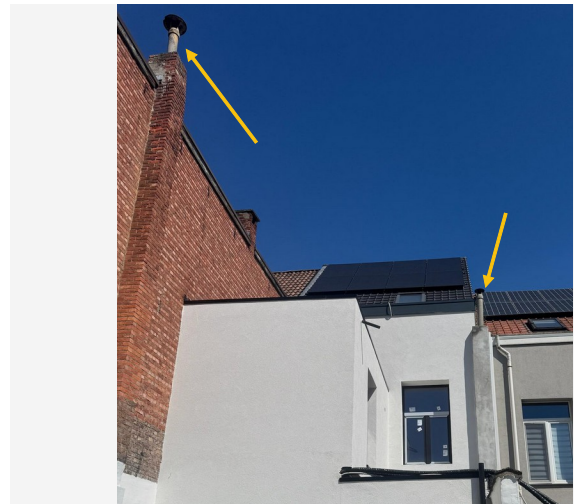
Overzichtsfoto

Detailfoto

| Eindbeoordeling materiaalrisico | Laag materiaalrisico en/of verlaagde kans op vezelvrijgave |

| Asbestsoort (vezeltype) | Crocidoliet aanwezig |
| Asbestconcentratie | Laag (< 50%) |
| Toestand van het materiaal | Licht beschadigd, licht verweerd. Intacte calciumsilicaatplaat of materiaal met categorie 3-gebondenheid |

| Asbestmateriaal | Rookgaskanaal |
| Opmerking | <p>Tijdens de rondgang werden er enkele waarneembare schouwen vastgesteld, door de hoogte waarop ze zich bevonden waren deze niet inspecteerbaar. Deze schouwen bestaan vermoedelijk uit asbestcement. Beide schouwen achteraan staan op de perceelgrens en kunnen mogelijks toebehoren aan de bureu.</p> <p>De hoeveelheid is een zo nauwkeurig mogelijke opmeting, waar evenwel kleine afwijkingen op mogelijk zijn.</p> |

Het asbestmateriaal valt onder de mijlpaal van 2034.

Verwijderen

- Zorg voor een veilig beheer. Vermijd het beschadigen van het asbestmateriaal. Controleer de toestand jaarlijks op wijzigingen.

- Eenvoudige handelingen: mag via doe-het-zelf of door werknemer(s) met opleidingsattest eenvoudige handelingen  
Deze toepassing mag door een aannemer die over een opleidingsattest eenvoudige handelingen beschikt of door een particulier (doe-het-zelf), verwijderd worden indien er geen verhoogd risico op vrijgave van asbestvezels (max. concentratie 0,01 vezels/cm<sup>3</sup> - CODEX Art. VI.3-54) ontstaat en de toepassing voorafgaand wordt gefixeerd/bevochtigd. De individuele elementen moeten zonder machinale werktuigen (boormachine, slijpschijf, hogedrukreiniger) en zonder breken of gooien een voor een losgemaakt worden en dubbel en luchtdicht verpakt afgevoerd worden naar een erkend afvalpunt (recyclagepark). Daar moeten ze voorzichtig in de container voor asbestafval worden gelegd. Op het recyclagepark worden uitsluitend hechtgebonden asbestmaterialen aanvaard. Niet-hechtgebonden asbestmaterialen kunnen enkel bij een erkend asbestverwijderaar of asbestafvalverwerker worden aangeboden.

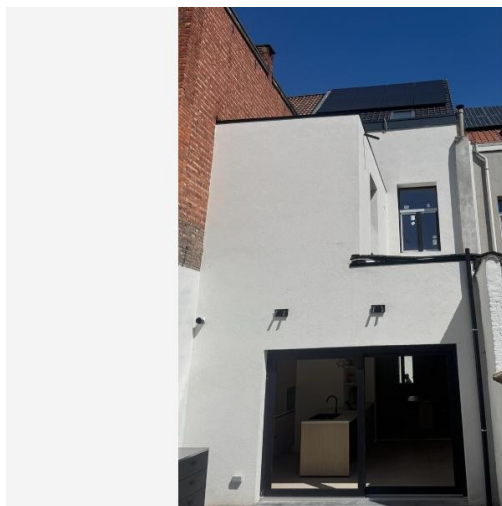
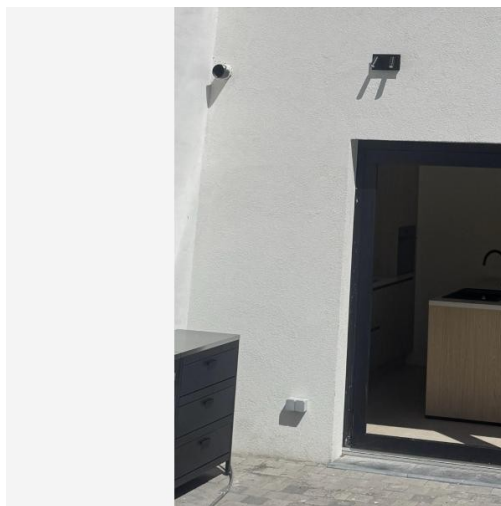
*Situeringfoto*

*Detailfoto*

Tijdens het plaatsbezoek werd er crepi vastgesteld, deze werd geplaatst in 2026 volgens de factuur.

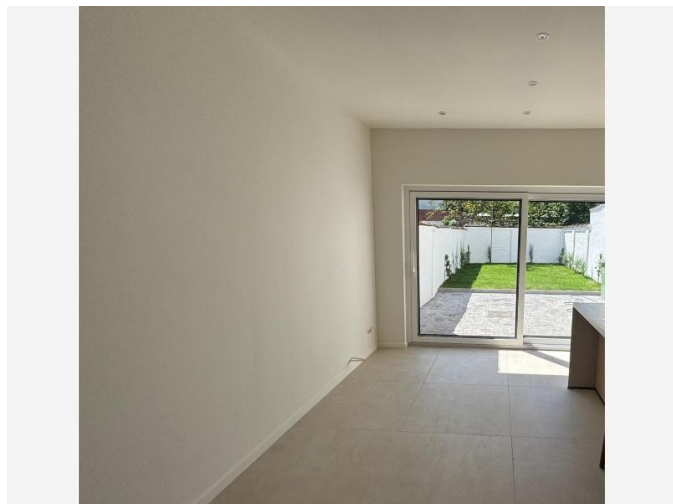
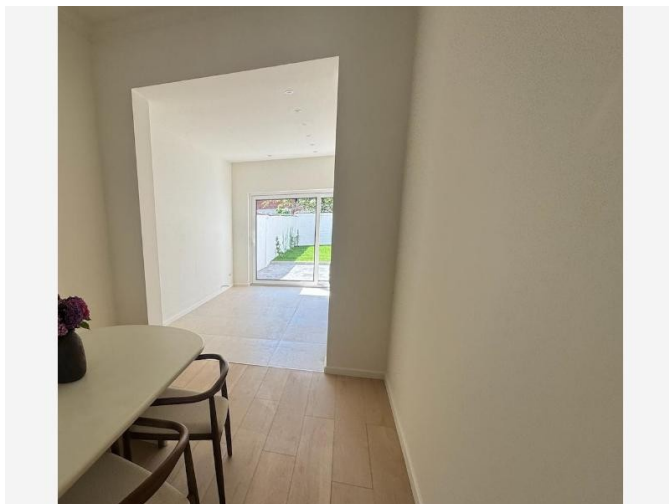
### Fiche 3: Pleisterwerk

| Beschrijving | Notitie | Terug te vinden op plannen |
|---|---|---|
| Fiche 3: Pleisterwerk | Tijdens het plaatsbezoek werd er pleisterwerk aangetroffen. Tijdens de totaalrenovatie werd al het bestaand pleisterwerk (dat al negatief werd getest in het vorige asbestattest) verwijderd en vervangen door nieuw pleisterwerk, hiervoor werd een factuur voorgelegd. | - |

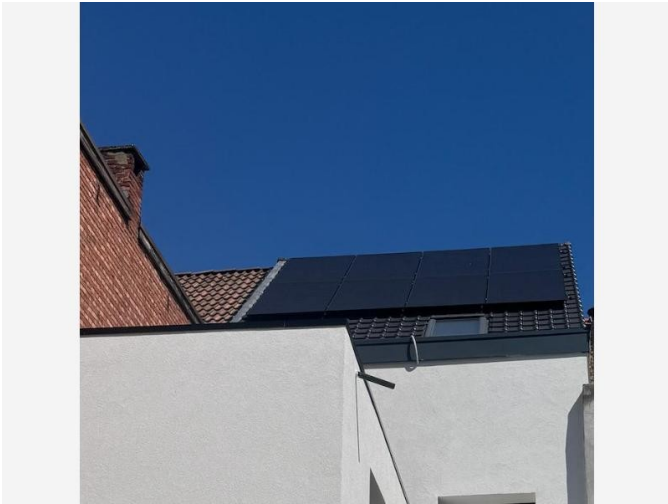
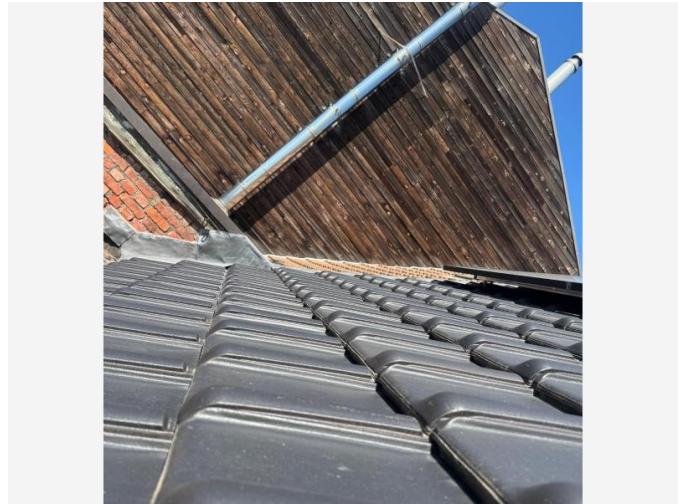
## Fiche 4: Dakbedekking in dakpannen (niet verdacht)

| Beschrijving | Notitie | Terug te vinden op plannen |
|---|---|---|
| Fiche 4: Dakbedekking in dakpannen (niet verdacht) | De dakbedekking is niet-asbestverdacht. | Plan 1.5: Snede |

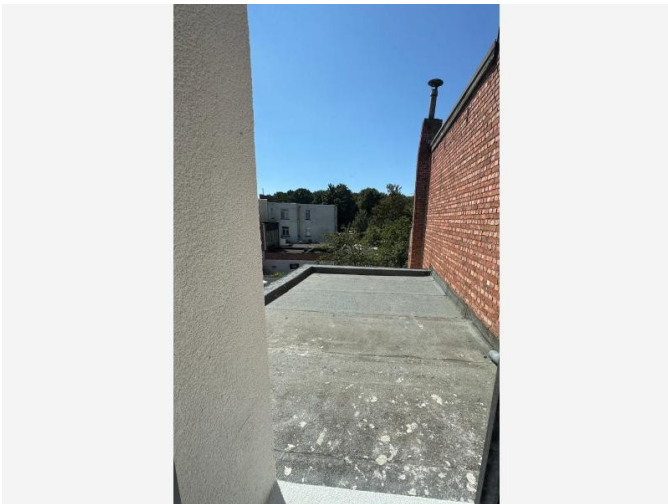
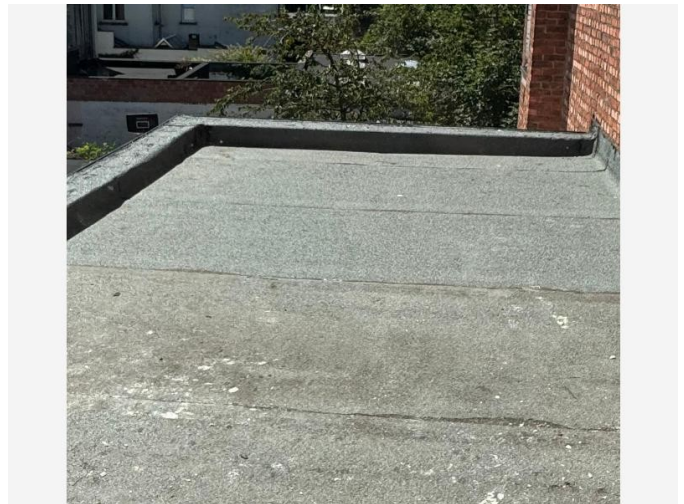
## Fiche 5: Nieuwe roofing

| Beschrijving | Notitie | Terug te vinden op plannen |
|---|---|---|
| Fiche 5: Nieuwe roofing | Tijdens het plaatsbezoek werd er roofing vastgesteld. Via een factuur werd aangetoond dat de platte daken werden geïsoleerd en een nieuwe laag roofing hebben gekregen. | - |

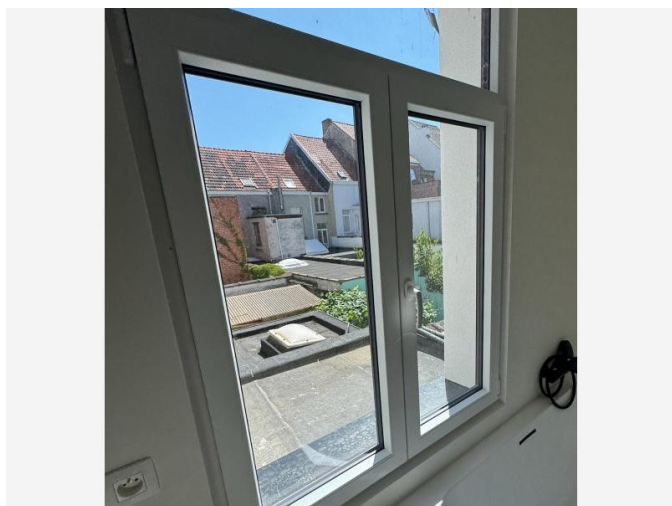
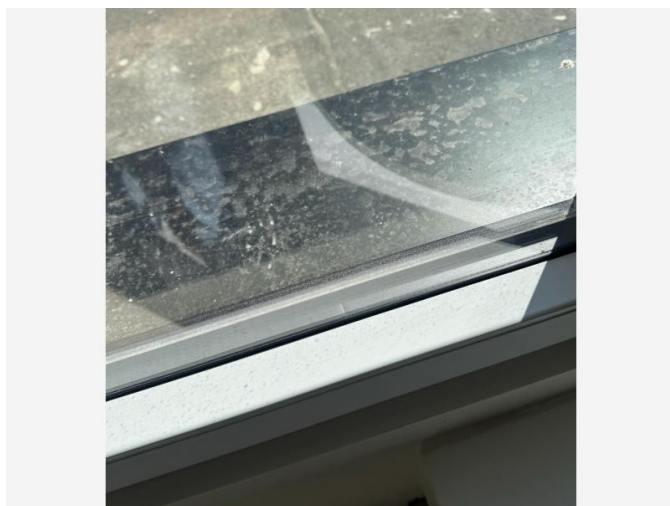
### Fiche 8: Mastiek (niet aanwezig)

| Beschrijving | Notitie | Terug te vinden op plannen |
|---|---|---|
| Fiche 8: Mastiek (niet aanwezig) | Er is geen asbestverdachte mastiek aanwezig. | - |

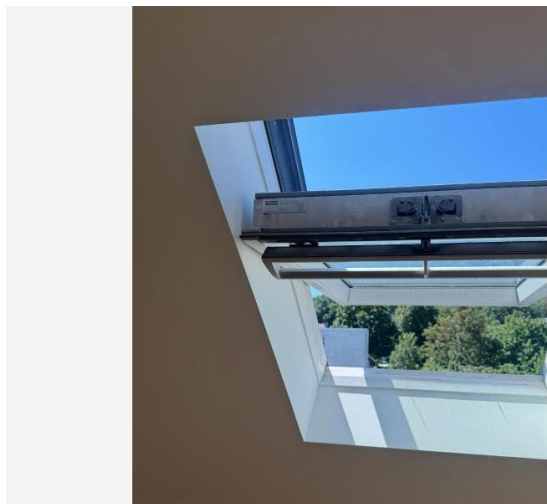
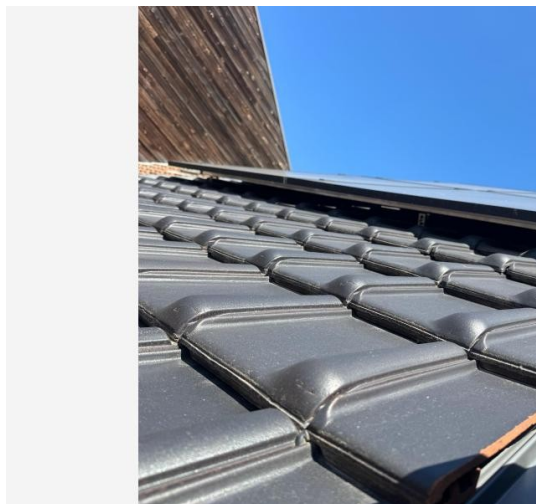
## Fiche 9: Onderdak (niet-asbestverdacht)

| Beschrijving | Notitie | Terug te vinden op plannen |
|---|---|---|
| Fiche 9: Onderdak (niet-asbestverdacht) | Tijdens de totaalrenovatie werd het hellend dak vernieuwd waardoor er geen oud onderdak meer aanwezig is. Hiervoor werd een factuur voorgelegd. | - |
