# Asbestinventarisatetest

Jan van Mirlostraat 5, 2650 Edegem

Attestnummer : 20260302-000396.000

## Niet-asbestveilig

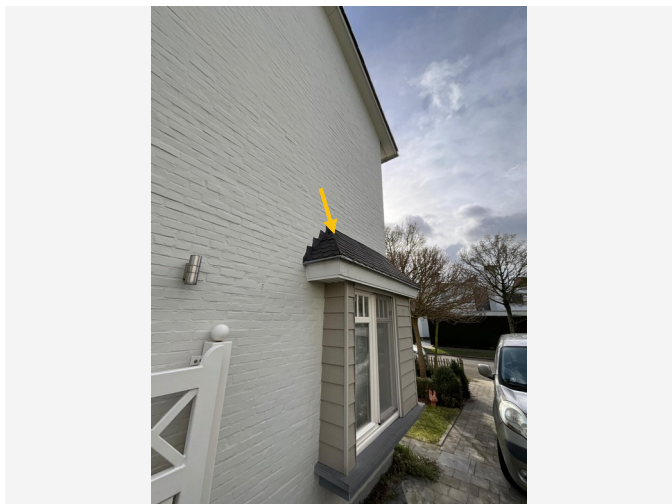
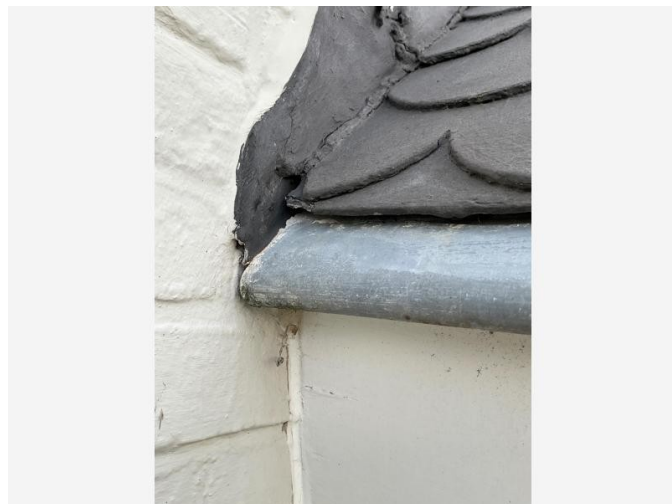
Het asbestmateriaal valt onder de mijlpaal van 2034.

Eindbeoordeling materiaalrisico	Laag materiaalrisico en/of verlaagde kans op vezelvrijgave
---------------------------------	--

Gebondenheid	Categorie 1: hechtgebonden in oorsprong
Asbestsoort (vezeltype)	Alleen chrysotiel
Asbestconcentratie	Laag (< 50%)
Afschermingsgraad van het gehele materiaal	Geheel of deels vrij aan de buitenlucht
Toestand van het materiaal	Licht beschadigd, licht verweerd. Intact calciumsilicaatmateriaal of categorie III 'gebondenheid'

#	Type	Referentie	Resultaat
1.1	Puntmonster	MM05	Chrysotiel

Beschrijving	Leien
Omgeving	Buiten
Primaire drager	Plat dak
Asbestmateriaal	Dak- en gevelbekleding - Lei, shingle
Bindmiddel van asbestmateriaal	Cement
Gebondenheid op basis van bindmiddel	Hecht
Hoeveelheid (oppervlakte - aantal)	<ul style="list-style-type: none"><li>• 5,00 m<sup>2</sup> - 1 stuk</li></ul>
Totale oppervlakte	5,00 m <sup>2</sup>
Eenvoudig bereikbaar	Ja
Bevestigingswijze	<ul style="list-style-type: none"><li>• Genageld, geniet</li></ul>
Identificatiemethode	Een monstername door de asbestdeskundige met laboanalyse door een asbestlabo.
Destructieve handeling voor identificatie	Nee

Verwijderen

- Zorg voor een veilig beheer. Vermijd het beschadigen van het asbestmateriaal. Controleer de toestand jaarlijks op wijzigingen.
- Hemelwater dat afspoelt van asbestcement daken of gevels kan asbestdeeltjes bevatten. Gebruik het enkel voor gesloten circuits (bv. spoelen toiletten). Reinig na het vervangen van het dak of de gevel de dakgoten en regenwaterput of -ton om asbesthoudend sediment of slib te verwijderen

- Eenvoudige handelingen: mag via doe-het-zelf of door werknemer(s) met opleidingsattest eenvoudige handelingen  
Betreft hier een hechtgebonden asbesttoepassing in de buitenlucht.

Bereid je altijd goed voor: Tijdens de verwijdering moet de asbesttoepassing intact blijven door de leien rustig los te maken en vermijd hierbij stofvorming.

Draag tijdens de verwijdering van de asbesttoepassing een FFP3 mondkap, wegwercoverall tyveck type 5/6, handschoenen en afspoelbaar schoeisel. Maak de leien voldoende nat alvorens men dit gaat verwijderen, gebruik hiervoor water of een andere fixeermiddel om stof te vermijden. Gebruik voor de verwijdering van de leien handgereedschap. Gebruik een asbeststofzuiger of natte wegwerpdoeken om de losgekomen

stukken en asbestvezels op te zuigen en de werkplek proper te maken. Breng het asbestafval (dubbel verpakt en goed afgesloten in een stevig plastic zak) naar het containerpark of inzamelpunt voor asbestafval.

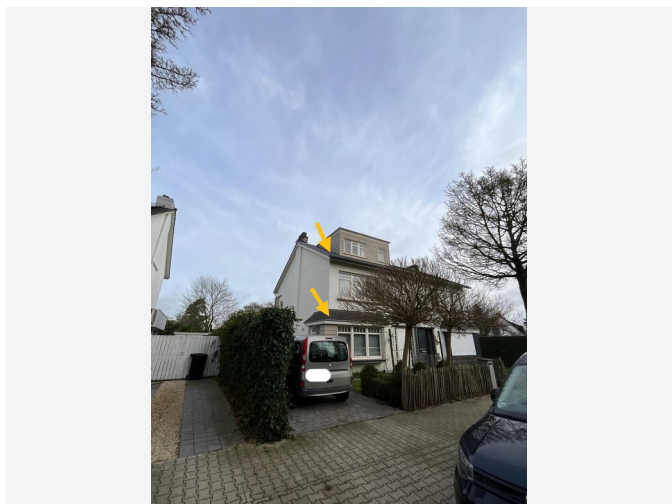
#### Tijdelijke beperking

**Reden:** Het onderzoek kan niet uitgevoerd worden binnen de bepalingen van de Welzijnswet

**Uitleg van de asbestdeskundige:** Het onderdak van het hellend dak was niet zichtbaar tijdens de inspectie. Tijdens de inspectie konden geen dakpannen worden opgeheven. Hoewel er facturen en foto's aanwezig zijn van dakwerken, laten deze niet toe met zekerheid vast te stellen of er al dan niet oudere onderdakplaten aanwezig zijn geweest en of deze eventueel werden verwijderd.

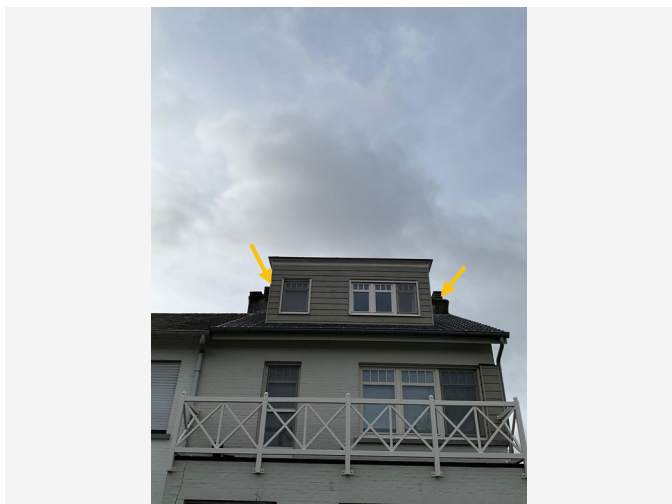
#### Tijdelijke beperking

**Reden:** Het te onderzoeken materiaal situeert zich hoger dan 3,50 m te rekenen vanaf een veilige ondergrond

**Uitleg van de asbestdeskundige:** Er waren twee schouwen aanwezig die niet op een veilige manier konden worden gecontroleerd op de mogelijke aanwezigheid van asbestverdachte rookgasleidingen.

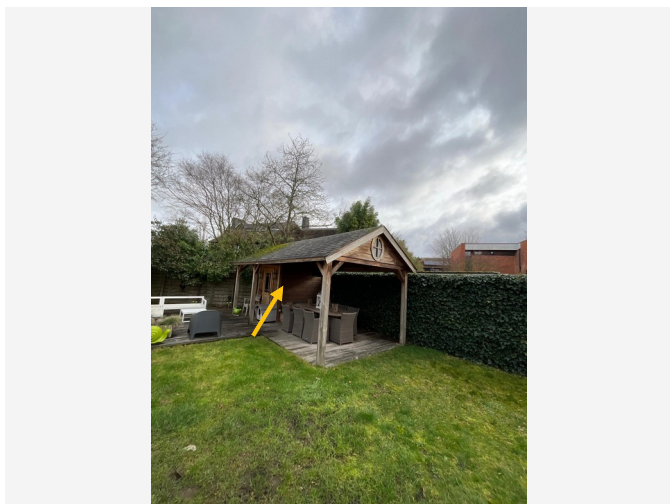
**Bouwjaar:** 2013

*Constructies gebouwd vanaf 2001 moeten niet onderzocht worden*

Opmerking	Tuinhuis werd ergens tussen 2013 en 2015 geplaatst. Dit hebben we kunnen vaststellen met google earth.
-----------	--

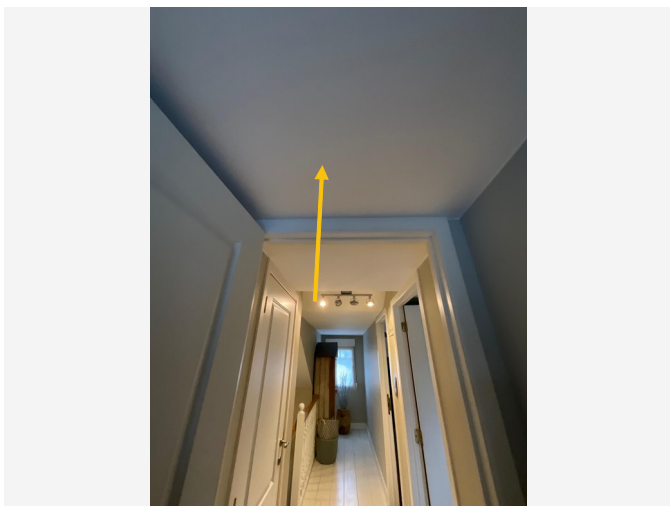
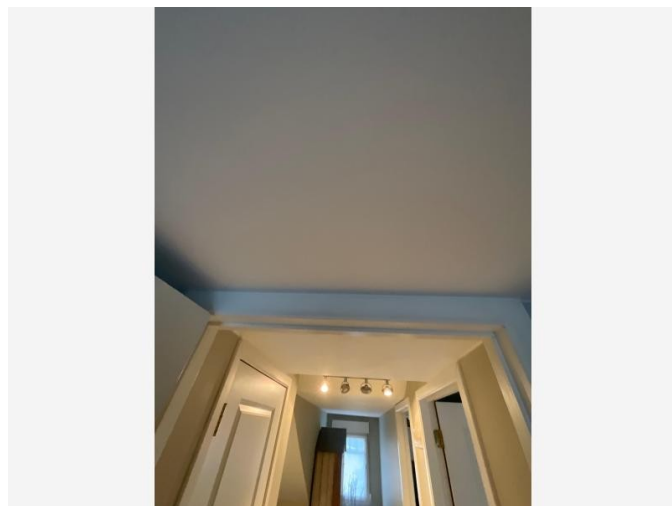
Een groot deel van de plafonds is afgewerkt met gipsplaten. Boven deze platen kunnen zich mogelijk asbestverdachte materialen bevinden. Indien bij toekomstige renovatiewerkzaamheden asbestverdachte materialen worden aangetroffen, dienen deze eerst bemonsterd te worden voordat verwijdering plaatsvindt.

Basis voor advies	De asbestdeskundige beoordeelt het materiaal als niet-asbestverdacht.
-------------------	---

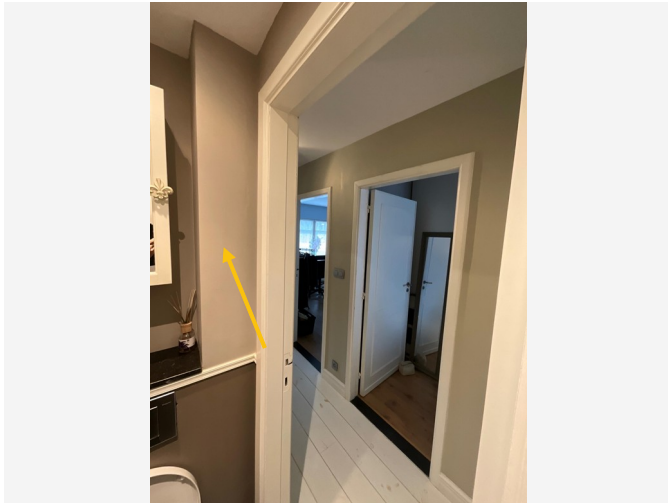
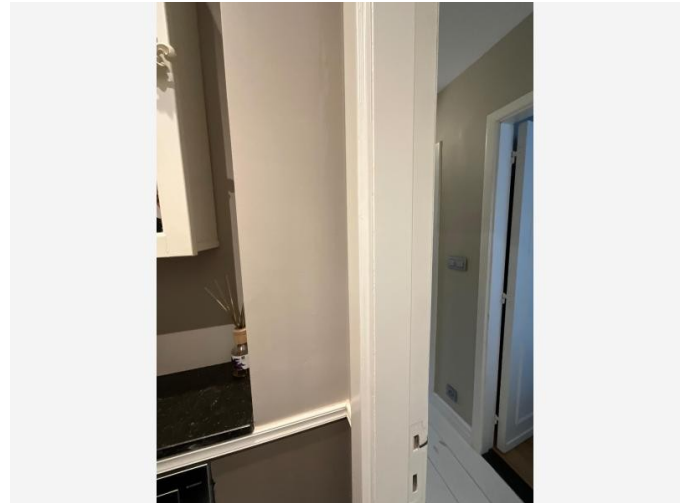
Achter de omkasting kunnen asbestverdachte materialen verscholen zitten. Indien er bij toekomstige renovatiewerken asbestverdachte materialen worden aangetroffen, dan moeten ze eerst bemonsterd worden alvorens men dit gaat verwijderen.

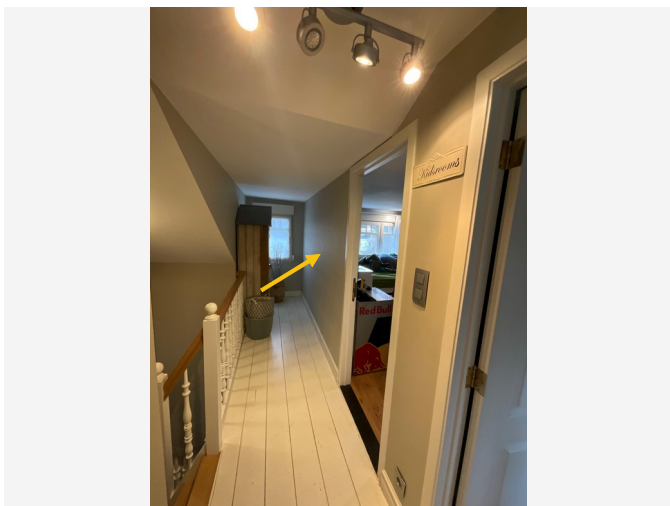
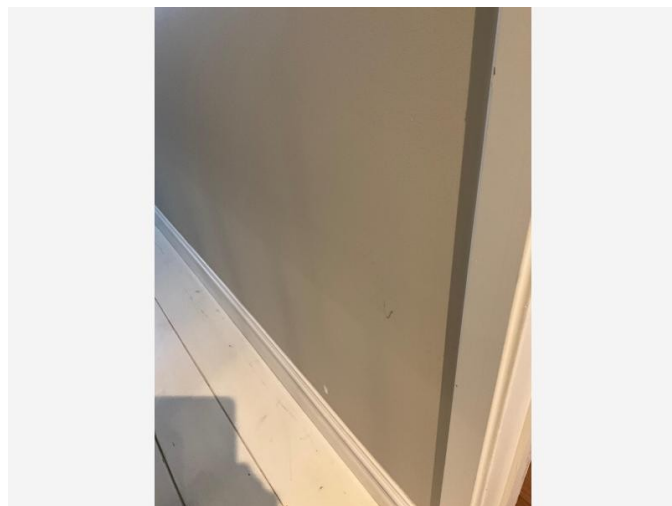
Sommige muren in de woning zijn afgewerkt met gipsplaten. Achter deze platen kunnen zich mogelijk asbestverdachte materialen bevinden. Indien bij toekomstige renovatiewerkzaamheden asbestverdachte materialen worden aangetroffen, dienen deze eerst bemonsterd te worden voordat verwijdering plaatsvindt.

Basis voor advies	De asbestdeskundige beoordeelt het materiaal als niet-asbestverdacht.
Primaire drager	Binnenwand

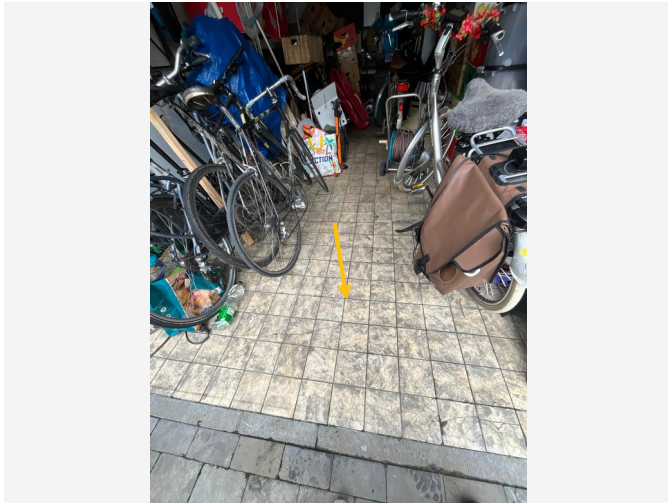
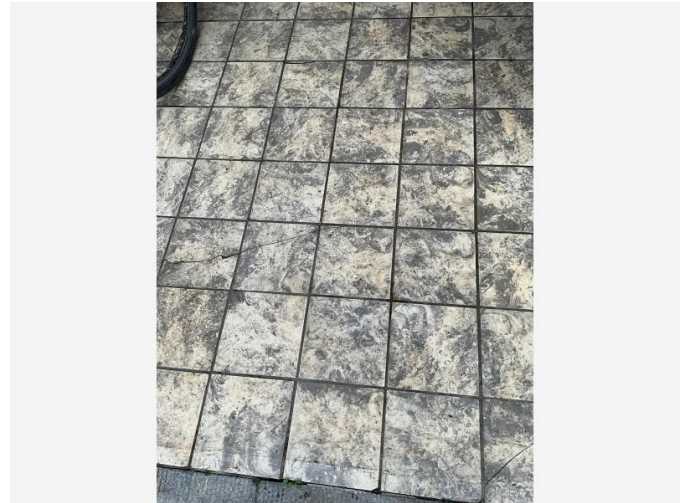
De lijm laag van de vloertegels is asbestverdacht, destructief onderzoek is nodig om de lijm laag te kunnen bemonsteren. Bemonster de lijm laag alvorens men de tegels gaat verwijderen.

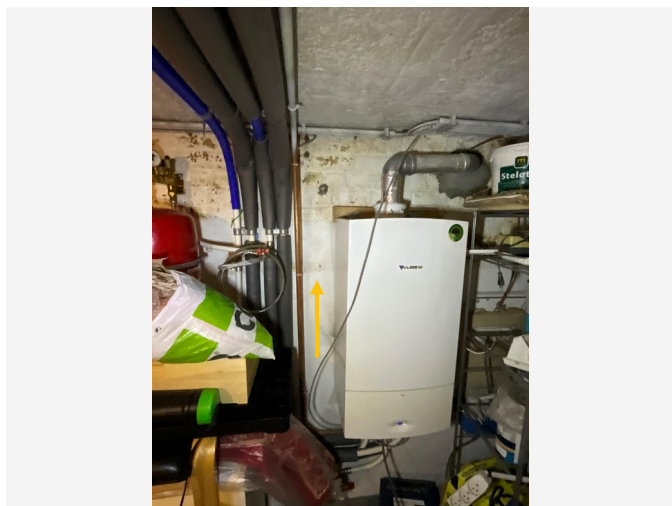
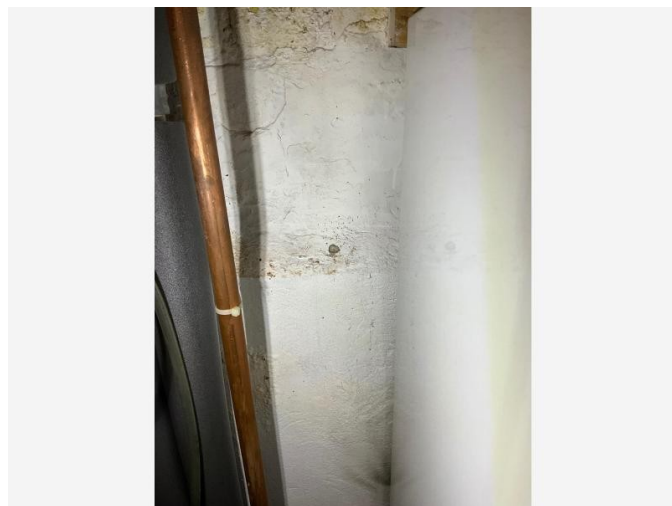
Geen asbest

#	Type	Referentie	Resultaat
9.1	Mengmonster	MM03	Geen asbest

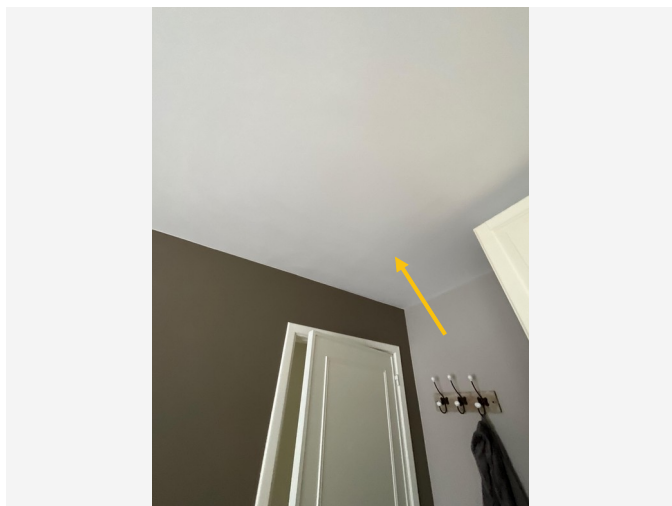
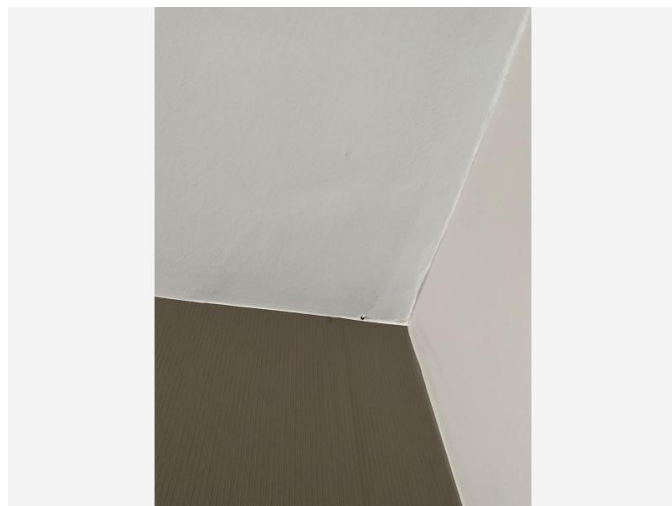
Geen asbest

#	Type	Referentie	Resultaat
10.1	Mengmonster	MM02	Geen asbest

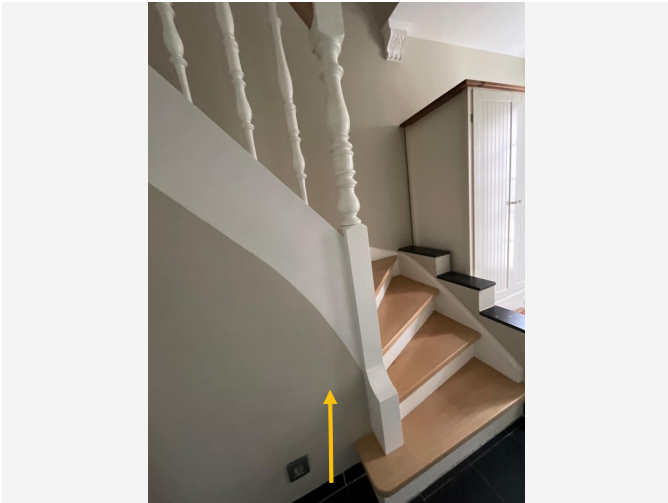
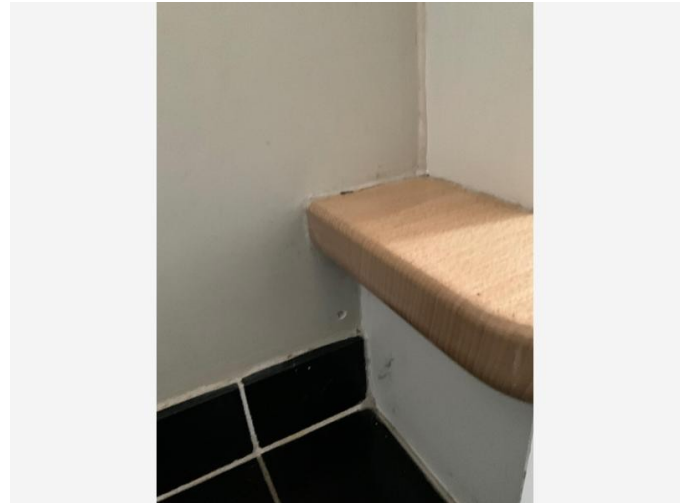
Geen asbest

#	Type	Referentie	Resultaat
11.1	Mengmonster	MM01	Geen asbest

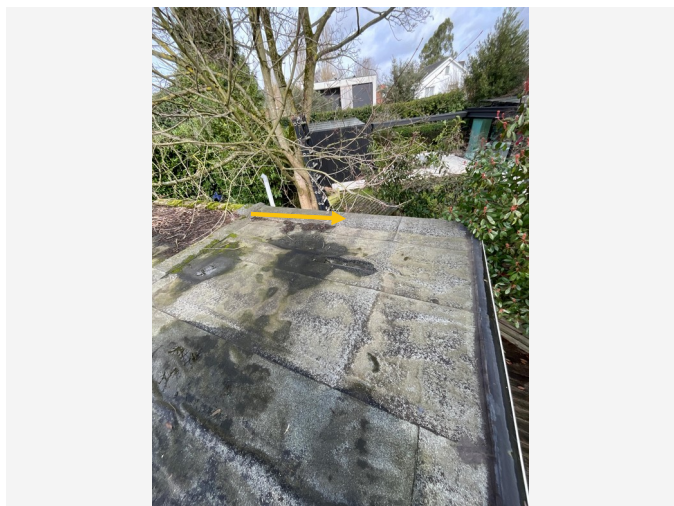
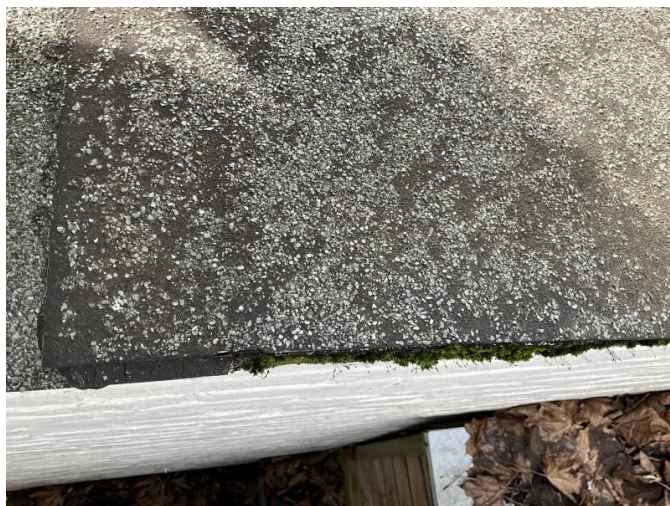
## Fiche 12: Roofing dak garage

Geen asbest

#	Type	Referentie	Resultaat
12.1	Puntmonster	MM04	Geen asbest

<b>Beschrijving</b>	Roofing dak garage
<b>Omgeving</b>	Buiten
<b>Primaire drager</b>	Plat dak
<b>Bindmiddel van materiaal</b>	Bitumen (roofing, teer, asfalt)
<b>Gebondenheid op basis van bindmiddel</b>	Hecht
<b>Hoeveelheid (oppervlakte - aantal)</b>	• 20,00 m <sup>2</sup> - 1 stuk
<b>Totale oppervlakte</b>	20,00 m <sup>2</sup>
<b>Identificatiemethode</b>	Een monstername door de asbestdeskundige met laboanalyse door een asbestlabo.
<b>Destructieve handeling voor identificatie</b>	Nee
<b>Opmerking</b>	Er werd enkel van de buitenste laag (grote risico op lekschade) een staal genomen van de roofing. De buitenste laag van de roofing is niet-asbesthoudend. De oude roofing kan nog aanwezig zijn onder de nieuwe laag roofing (niet-waarneembaar).
