# Asbestinventarisatetest

Kardinaal Sterckxstraat 1, 2530 Boechout

Attestnummer : **20250820-000294.000**

Uitgegeven op : **20.08.2025**

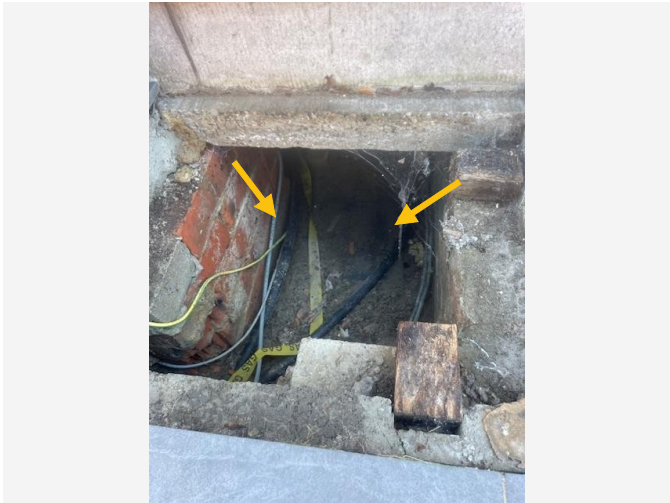
Situeringsfoto

**Reden:** Kruipkelder op een diepte / hoogte minder <1,50m.

**Uitleg van de asbestdeskundige:** Kruipkelder op een diepte / hoogte minder <1,50m. Te laag om risicoloos te betreden (zie I.P.).

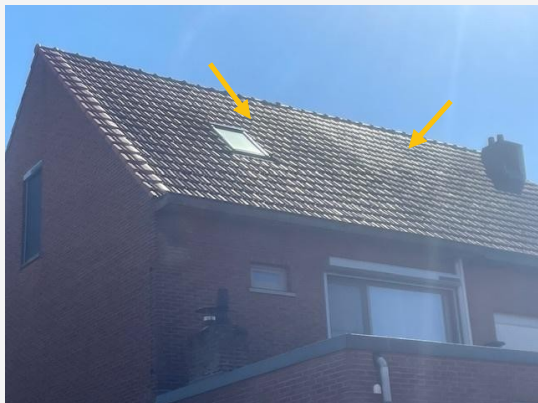
Gaat om sneldekkpannen (terracotta), deze zijn niet verdacht.

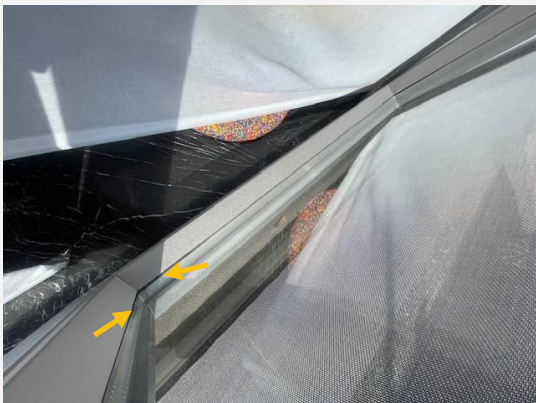
Gaat om siliconkit, deze is niet verdacht.

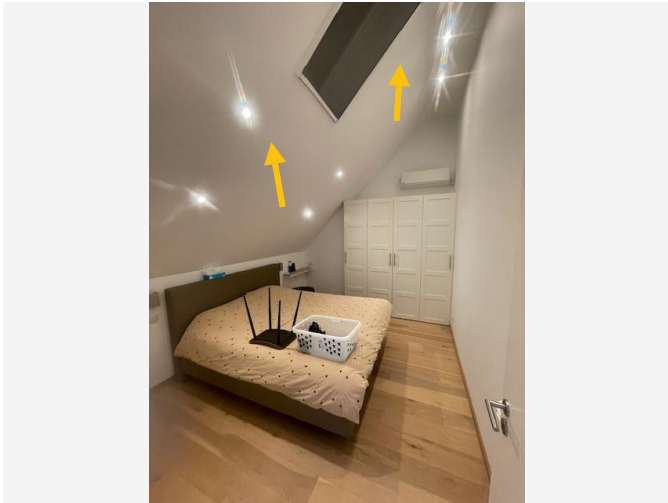
Gaat om gyprocplaten, deze zijn niet verdacht. Onderliggend materiaal is echter niet inspecteerbaar.

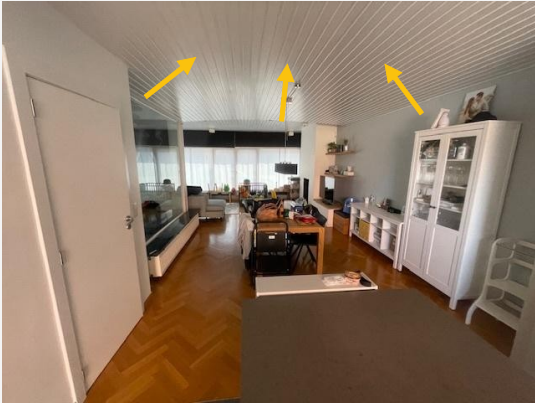
Gaat om houten plafondbekleding, deze is niet verdacht. Onderliggend materiaal is niet inspecteerbaar.

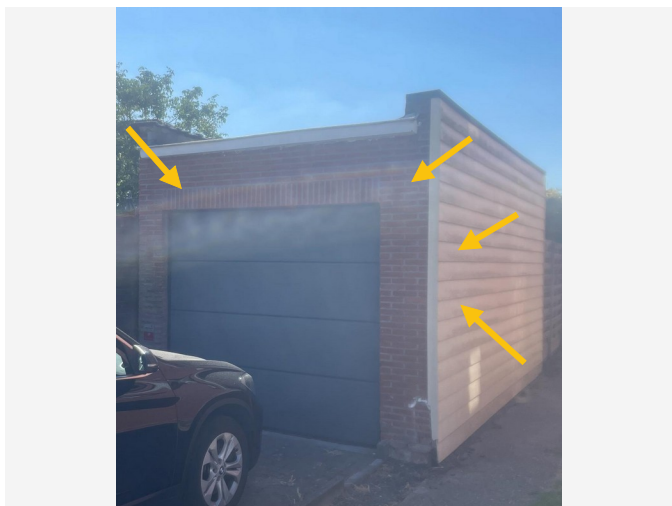
Deze bestaat uit snelbouwsteen en is niet verdacht.

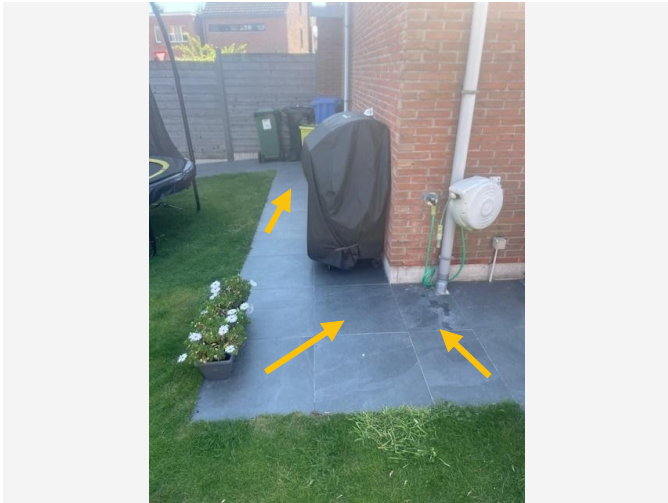
Gaat om terrastegels (cement), deze zijn niet verdacht.

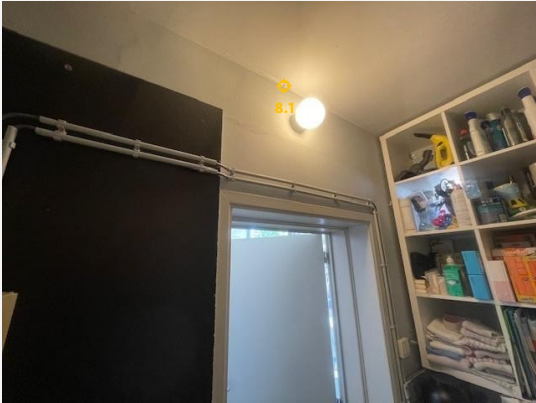
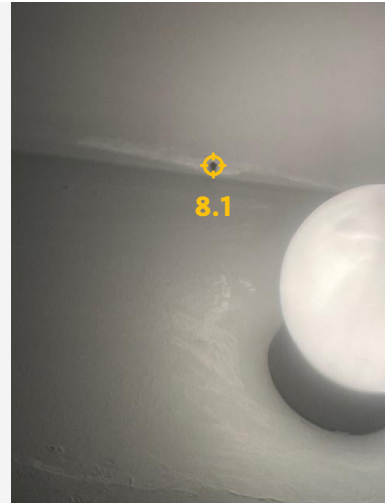
## Fiche 8: Pleisterwerk plafond

Geen asbest

| # | Type | Referentie | Resultaat |
|---|---|---|---|
| 8.1 | Mengmonster | MM02 : plafond | Geen asbest |

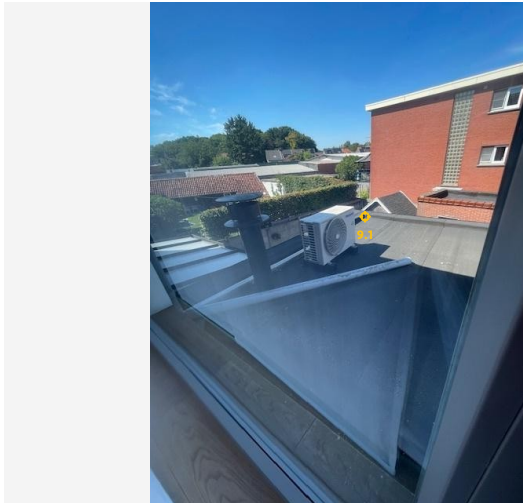
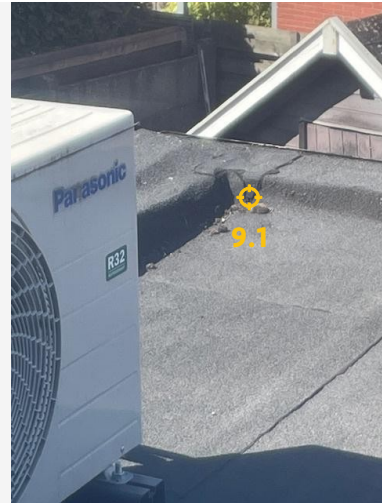
## Fiche 9: Roofing (plat dak woning)

Geen asbest

| # | Type | Referentie | Resultaat |
|---|---|---|---|
| 9.1 | Puntmonster | MM03 : roofing (plat dak woning) | Geen asbest |

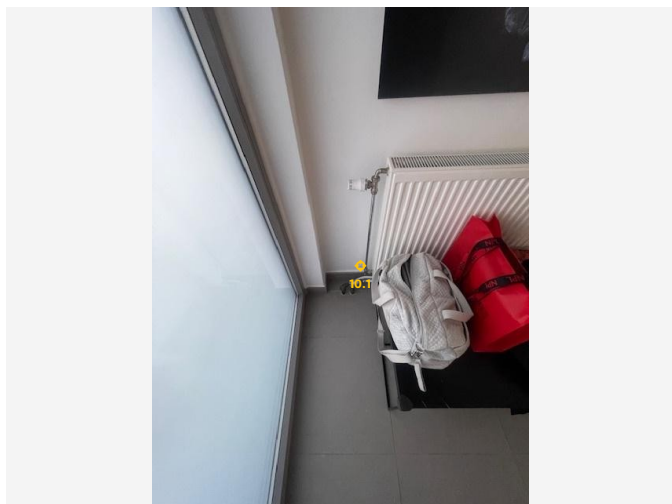
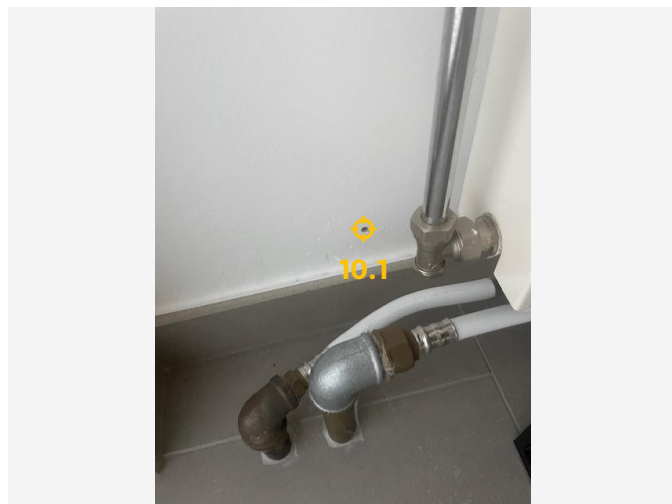
## Fiche 10: Pleisterwerk muur

Geen asbest

| # | Type | Referentie | Resultaat |
|---|---|---|---|
| 10.1 | Mengmonster | MM01 : muur | Geen asbest |

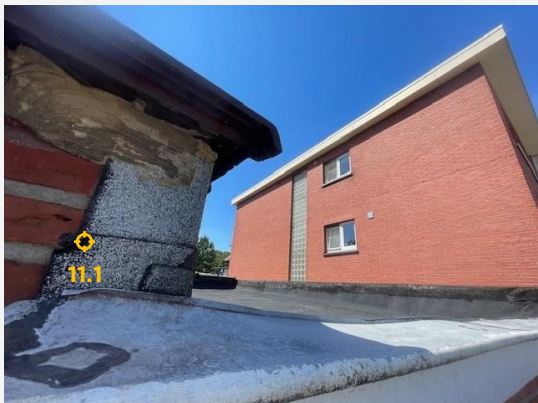
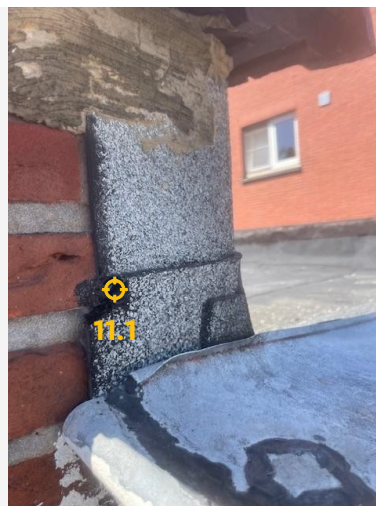
## Fiche 11: Roofing garagebox

Geen asbest

| # | Type | Referentie | Resultaat |
|---|---|---|---|
| 11.1 | Puntmonster | MM04 : roofing (garagebox) | Geen asbest |
