Asbestinventarisatetest

Kievitstraat 21, 2530 Boechout

Attestnummer : **20260505-000584.000**

Uitgegeven op : **05.05.2026**

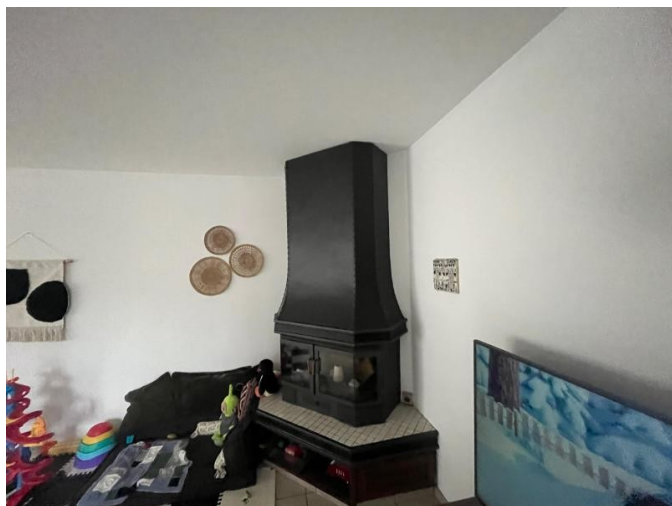
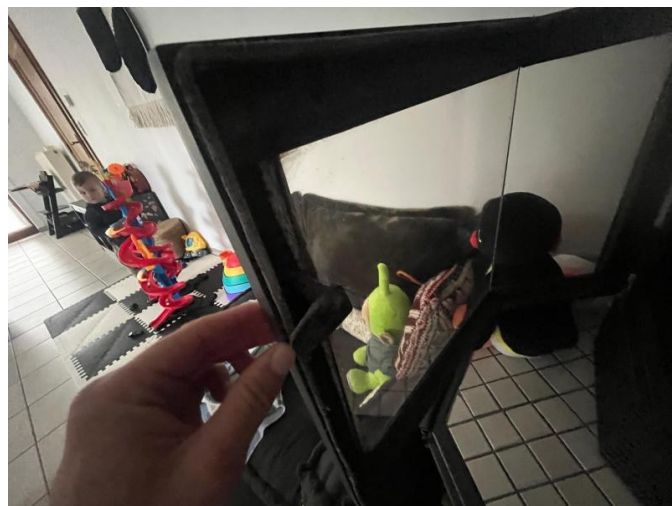
Informatie over een niet-asbestverdacht materiaal

Basis voor advies	De asbestdeskundige beoordeelt het materiaal als niet-asbestverdacht.
--------------------------	---

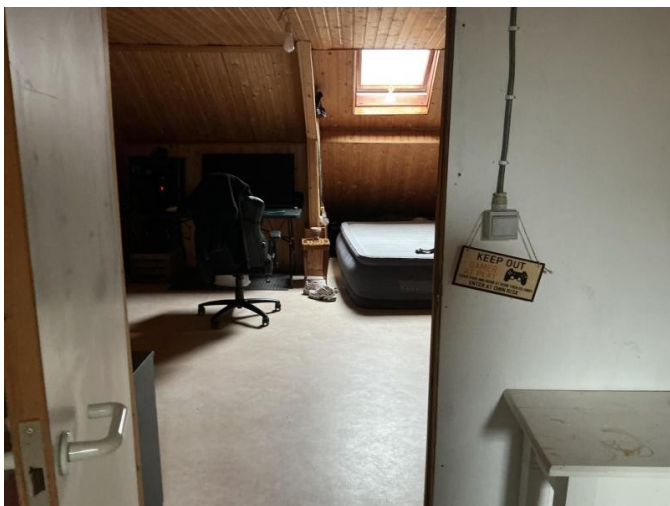
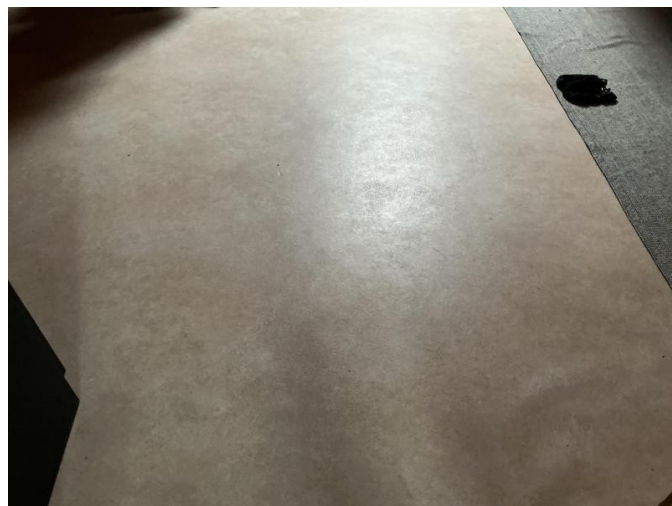
Informatie over een niet-asbestverdacht materiaal

De aanwezige vloerbedekking is niet asbestverdacht. De onderliggende laag was echter niet inspecteerbaar zonder destructie tijdens de inspectie. Mogelijk is de onderliggende laag asbestverdacht.

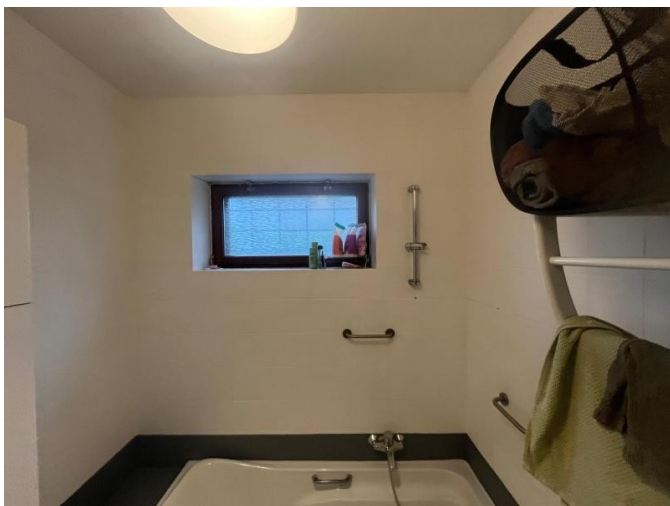
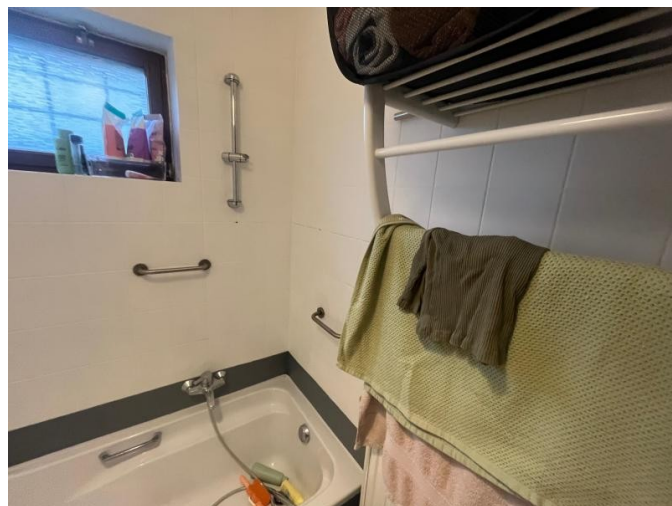
Informatie over een materiaal dat de asbestdeskundige niet kan waarnemen of vaststellen

Op moment van de inspectie kon niet worden nagegaan of de tegellijm achter de muurtegels/plinten asbestverdacht is. Bij renovatie of verwijdering van de tegels dient het materiaal te worden geanalyseerd voor de werken van start gaan.

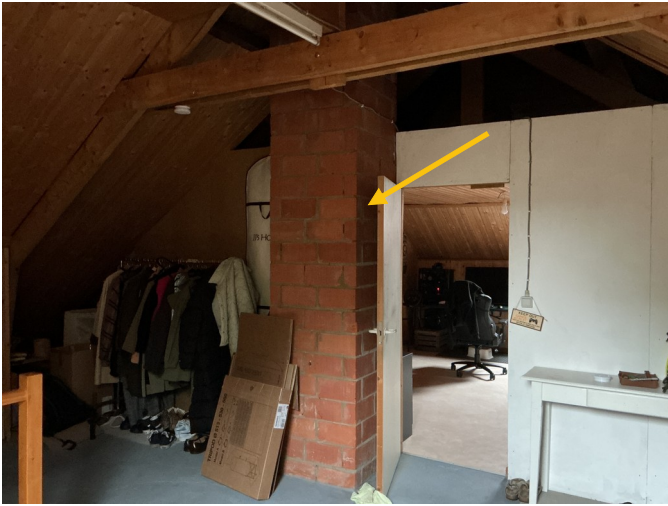
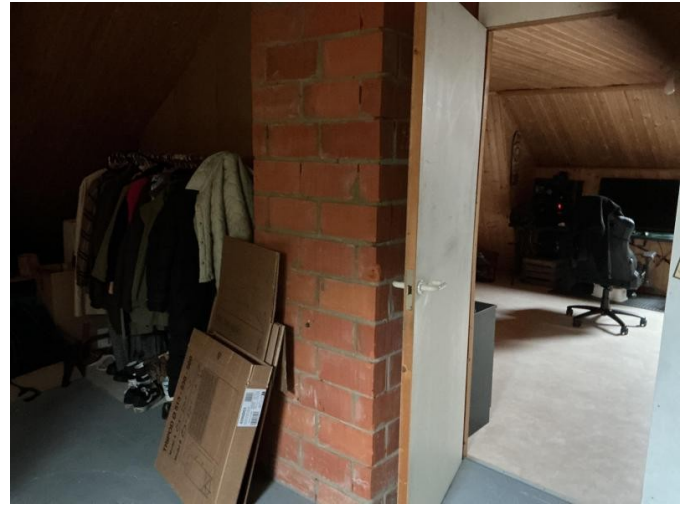
Informatie over een materiaal dat de asbestdeskundige niet kan waarnemen of vaststellen

Basis voor advies	Beoordeling op basis van expertise, zonder een vaststelling door de asbestdeskundige.
-------------------	---

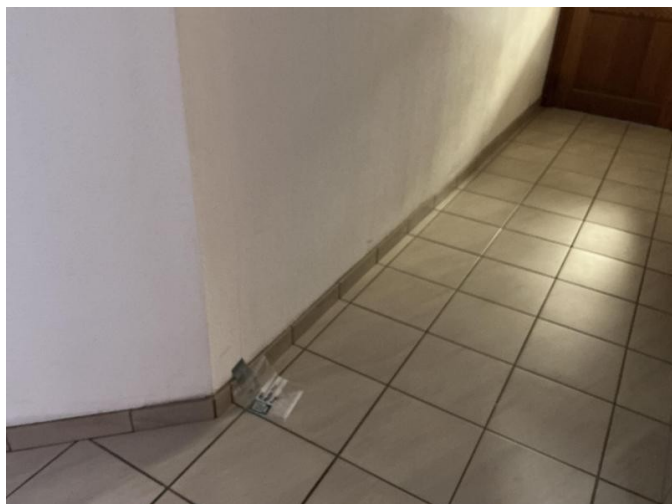
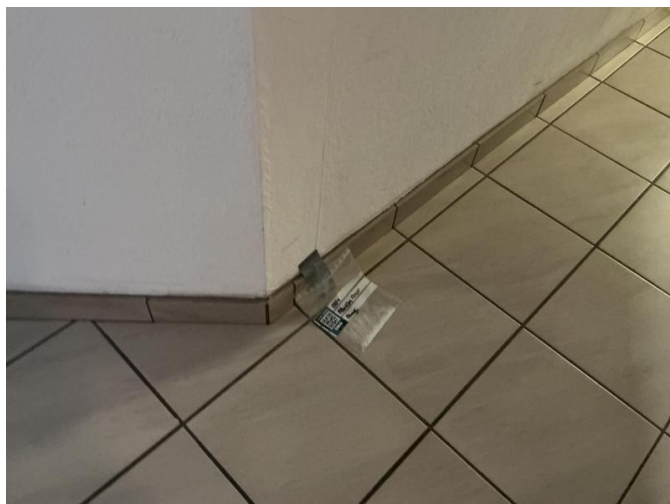
Fiche 5: Pleisterwerk wanden

Geen asbest

#	Type	Referentie	Resultaat
5.1	Mengmonster	M01	Geen asbest

Beschrijving	Pleisterwerk wanden
Omgeving	Binnen
Primaire drager	Binnenwand
Bindmiddel van materiaal	Gips - kalk
Gebondenheid op basis van bindmiddel	Niet-hechtgebonden
Hoeveelheid (oppervlakte - dikte - aantal)	• 300,00 m ² - 1,00 cm - 1 stuk
Totaal volume	3,00 m ³
Identificatiemethode	Een monstername door de asbestdeskundige met laboanalyse door een asbestlabo.
Destructieve handeling voor identificatie	Nee
Opmerking	De hoeveelheid betreft een schatting. Het materiaal werd bemonsterd op de volgende locaties: keuken, slaapkamer Het materiaal op volgende verplichte locatie werd niet bemonsterd wegens: stooklokaal en Traphal bevatten geen pleisterwerk

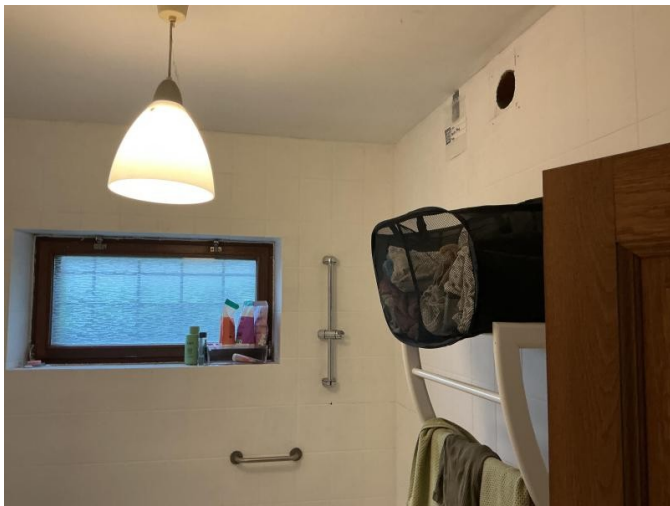
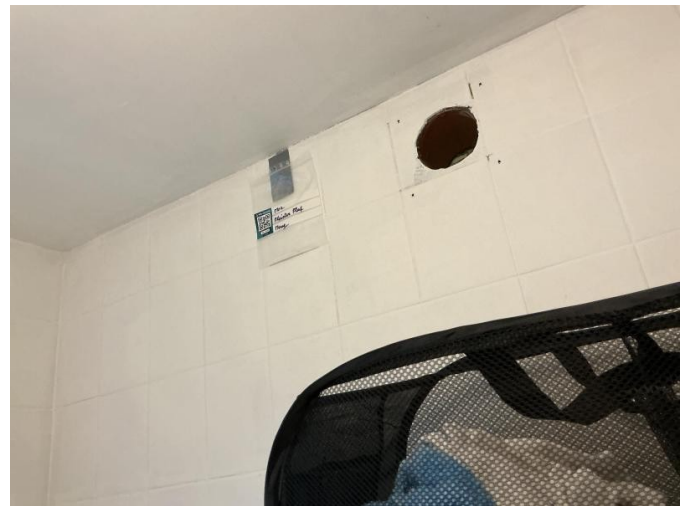
Fiche 6: Pleisterwerk plafonds

Geen asbest

#	Type	Referentie	Resultaat
6.1	Mengmonster	M02	Geen asbest

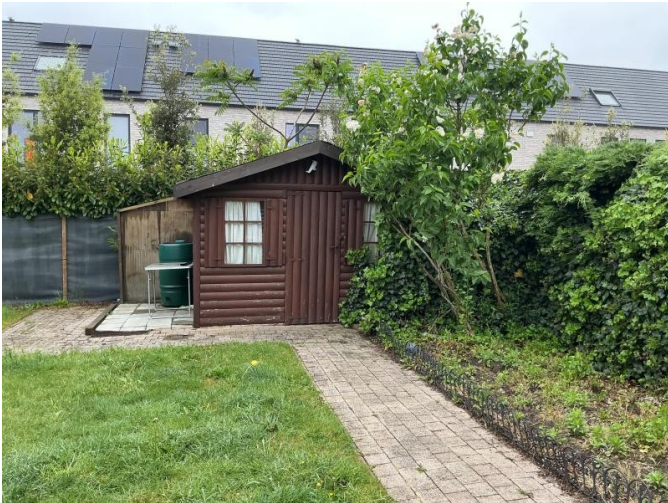
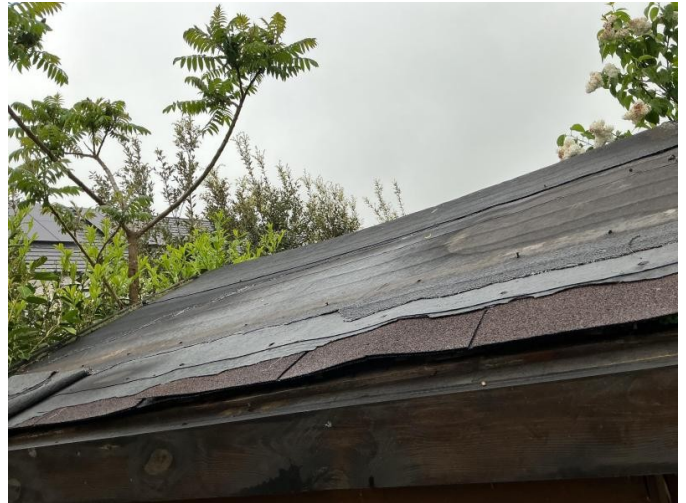
Fiche 7: Dakbedekking tuinhuis - Roofing

Geen asbest

#	Type	Referentie	Resultaat
7.1	Puntmonster	M03	Geen asbest

Beschrijving	Dakbedekking tuinhuis - Roofing
Omgeving	Buiten
Primaire drager	Plat dak
Bindmiddel van materiaal	Bitumen (roofing, teer, asfalt)
Gebondenheid op basis van bindmiddel	Hecht
Hoeveelheid (oppervlakte - aantal)	<ul style="list-style-type: none">• 10,00 m² - 1 stuk
Totale oppervlakte	10,00 m ²
Identificatiemethode	Een monstername door de asbestdeskundige met laboanalyse door een asbestlabo.
Destructieve handeling voor identificatie	Nee
Opmerking	<p>Er werd enkel een puntstaal genomen van de bovenste laag. Mogelijks zijn er onderliggende asbestverdachte lagen aanwezig die niet waarneembaar waren tijdens de inspectie. Wanneer bij renovatie- of sloopwerken blijkt dat er nog onderliggende lagen aanwezig zijn dient er hiervan een staal te worden genomen welke door een erkend laboratorium moet worden geanalyseerd.</p> <p>De hoeveelheid betreft een schatting.</p>
