# Asbestinventarisat attest

Edmond Thieffrylaan 126, 2640 Mortsel

Attestnummer : **20250430-000061.000**

Uitgegeven op : **30.04.2025**

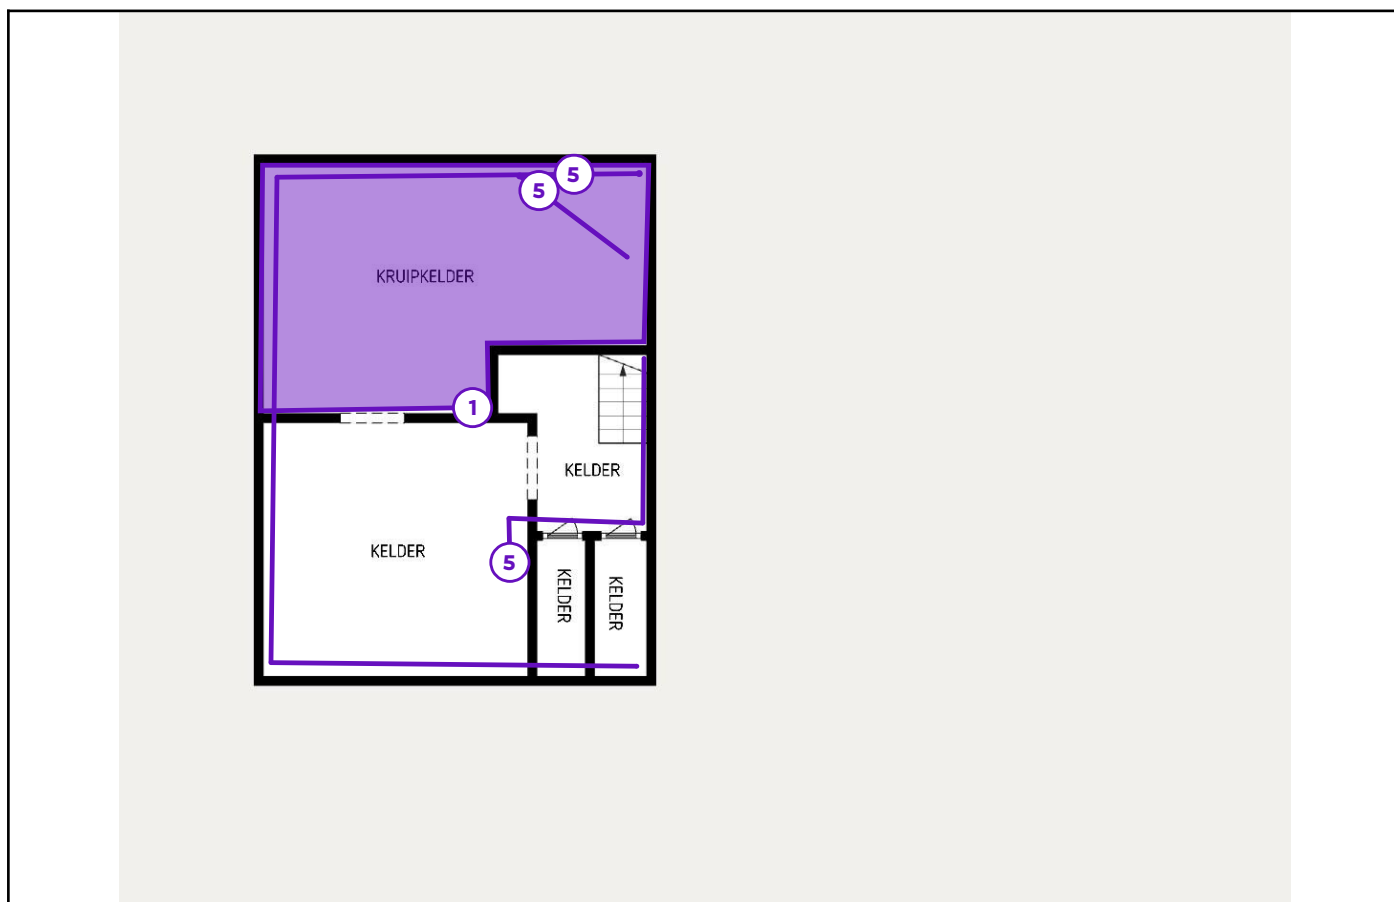
## Plan 1.3: 24074\_Plan Kelder

| Beschrijving | Type | Actie |
|---|---|---|
| 1. Kruipruimte | Beperking | - |

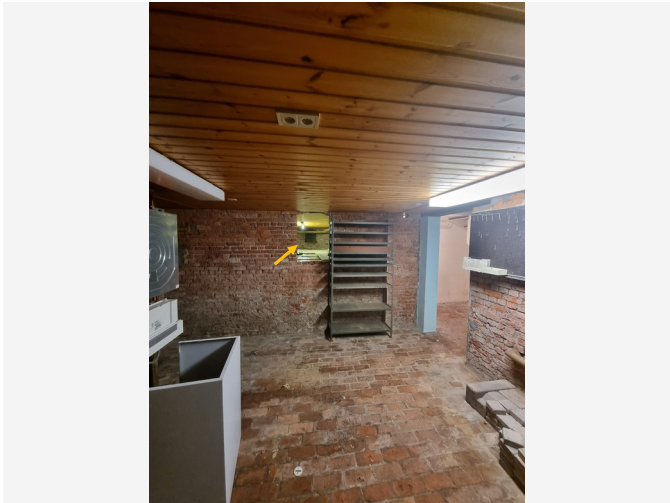
**Reden:** Kruipkelder

**Uitleg van de asbestdeskundige:** Kruipruimte niet toegankelijk en lager dan 1.5 m

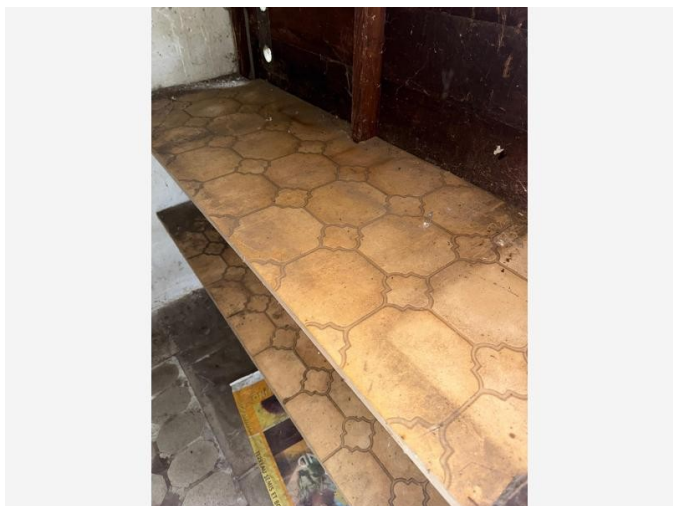
Tijdens de inspectie van het vloerzeil heb ik, op basis van mijn ervaring, kunnen vaststellen dat het vloerzeil niet asbesthoudend of asbestverdacht is.

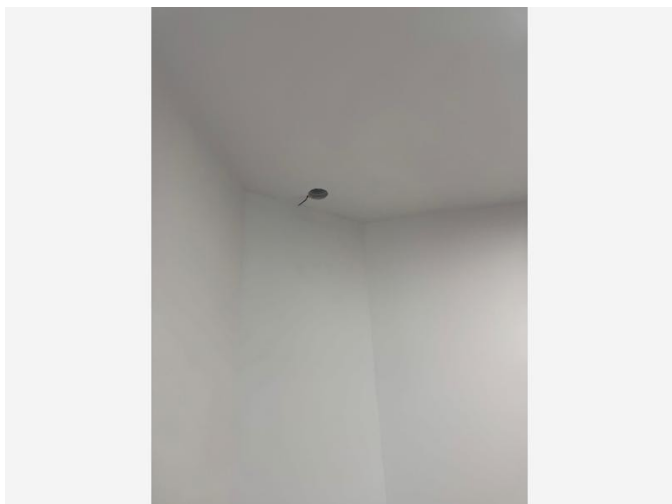
De plafonds zijn gemaakt van niet-asbestverdachte materialen (bijvoorbeeld laminaat, gyproc, ...), deze toepassingen zijn niet asbestverdacht. We hebben echter niet kunnen vaststellen of er mogelijk asbestverdachte of asbesthoudende materialen achter deze toepassingen aanwezig zijn. Bij renovatie of sloop is het aangeraden om een destructief onderzoek te laten uitvoeren van deze toepassingen.

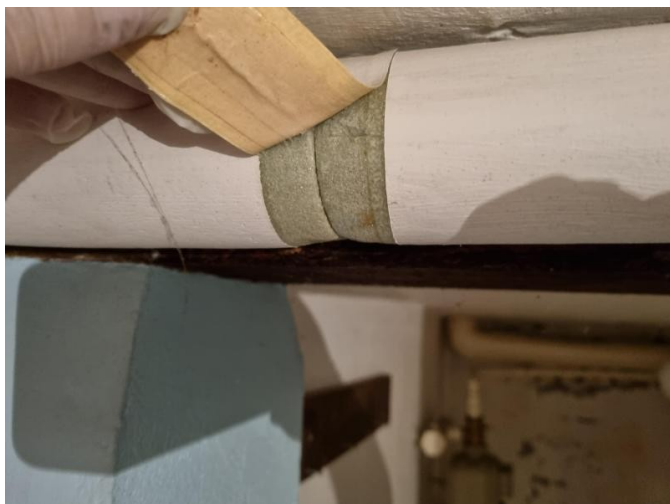
De thermische isolatie rond de CV buizen in de kelder zijn van het type niet asbesthoudend

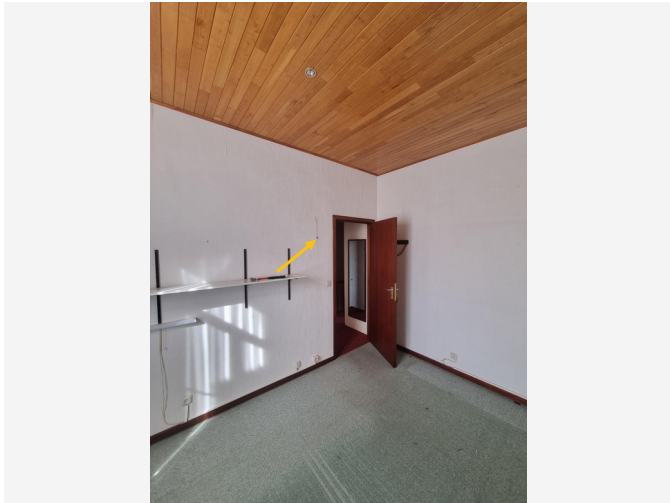
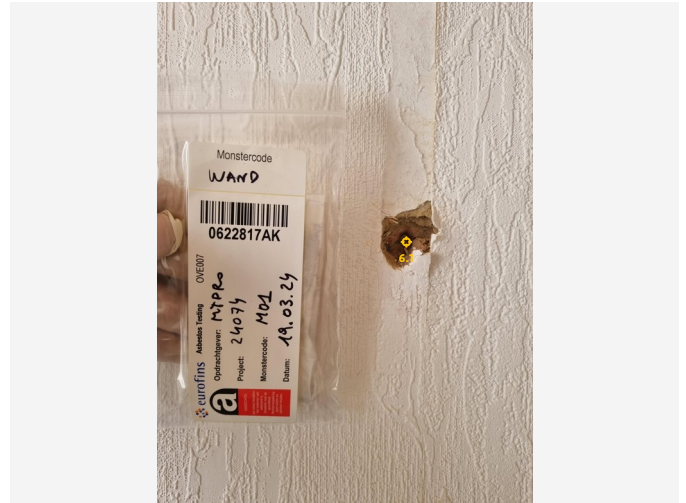
## Fiche 6: Bepleistering wand

Geen asbest

| # | Type | Referentie | Resultaat |
|---|---|---|---|
| 6.1 | Mengmonster | M01 | Geen asbest |

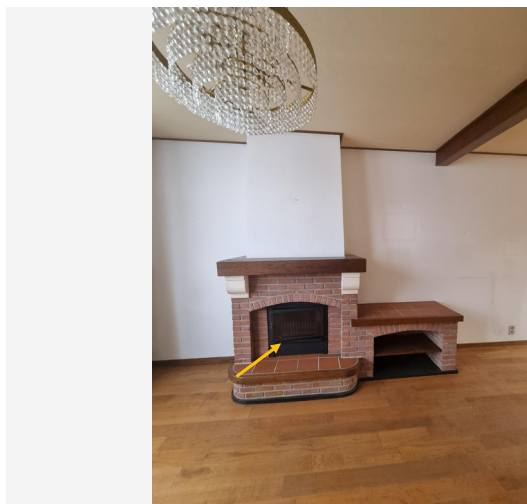
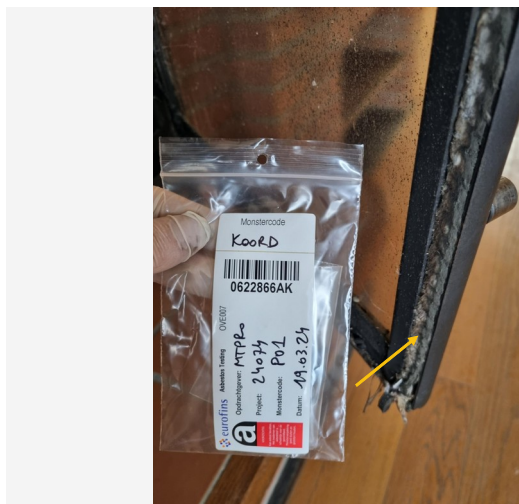
## Fiche 7: Koord inbouwcassette haard

Geen asbest

| # | Type | Referentie | Resultaat |
|---|---|---|---|
| 7.1 | Puntmonster | P01 | Geen asbest |
