# Asbestinventarisatetest

Boshoek 198, 2530 Boechout

Attestnummer : 20251027-000108.000

Uitgegeven op : 27.10.2025

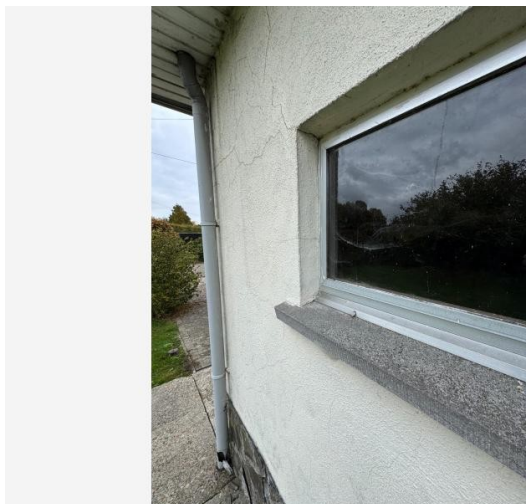
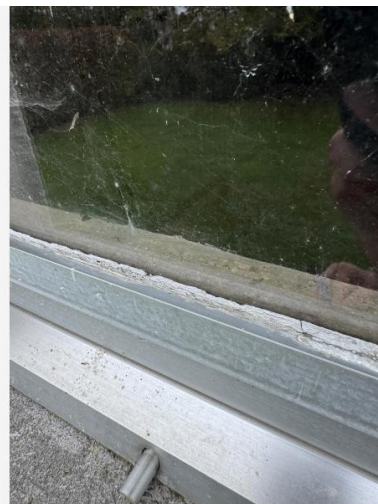
Het asbestmateriaal valt onder de mijlpaal van 2040.

| Eindbeoordeling materiaalisico | Verhoogd materiaalisico en/of verhoogde kans op vezelvrijgave |

| Asbestsoort (vezeltype) | Alleen chrysotiel |
| Asbestconcentratie | Laag (< 50%) |
| Afschermingsgraad van het gehele materiaal | Geheel of deels vrij aan de buitenlucht |
| Toestand van het materiaal | Matig beschadigd, matig verweerd |

| # | Type | Referentie | Resultaat |
|---|---|---|---|
| 1.1 | Puntmonster | M07 Mastiek Ramen | Chrysotiel |

| Beschrijving | Kitramen (tussen glas en profiel) |

- Zorg voor een veilig beheer. Vermijd het beschadigen van het asbestmateriaal. Controleer de toestand jaarlijks op wijzigingen.
- Verwijder dit asbestmateriaal zo snel mogelijk. Volg de toestand goed op.

- Eenvoudige handelingen: enkel door erkend asbestverwijderaar  
Het is aangeraden om dit soort asbesthoudende materialen te laten verwijderen door een erkend asbestverwijderaar.

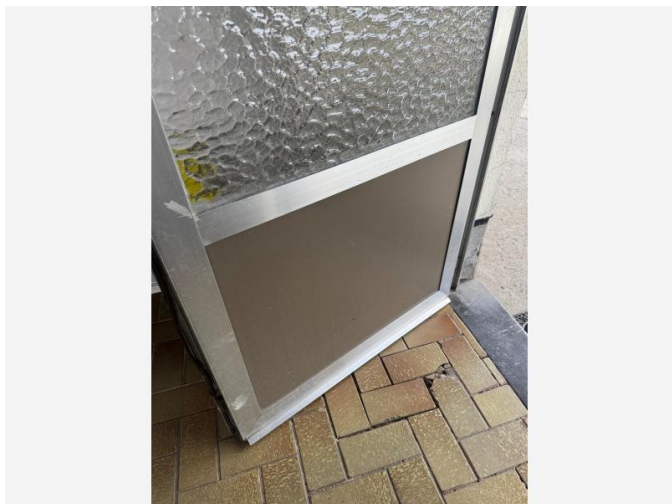
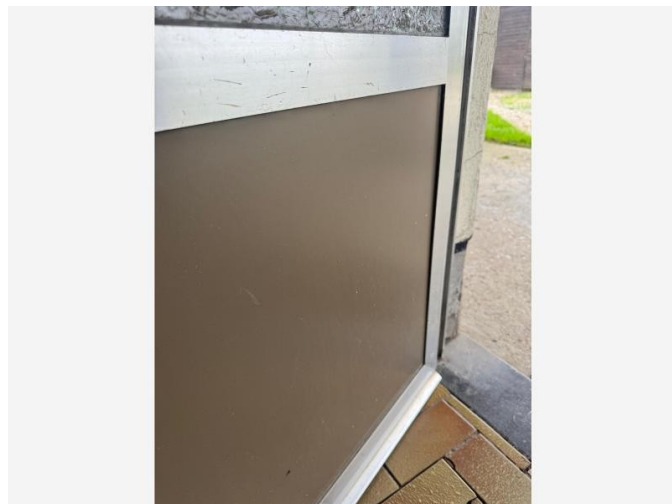
Het asbestmateriaal valt onder de mijlpaal van 2040.

| Eindbeoordeling materiaalrisico | Verhoogd materiaalrisico en/of verhoogde kans op vezelvrijgave |

| Asbestsoort (vezeltype) | Crocidoliet aanwezig |
| Afschermingsgraad van het gehele materiaal | Geheel of deels (ook) vrij aan de binnenlucht |
| Toestand van het materiaal | Licht beschadigd, licht verweerd. Intact calciumsilicaatmateriaal of categorie III 'gebondenheid' |

| Beschrijving | Glasalplaat |

- Zorg voor een veilig beheer. Vermijd het beschadigen van het asbestmateriaal. Controleer de toestand jaarlijks op wijzigingen.
- Voer bijkomende staalname(s) uit.

- Eenvoudige handelingen: mag via doe-het-zelf of door werknemer(s) met opleidingsattest eenvoudige handelingen  
Raadpleeg de actuele wetgeving op de website van OVAM. Onder strikte voorwaarden is het eventueel toegestaan om deze toepassing zelf te verwijderen.

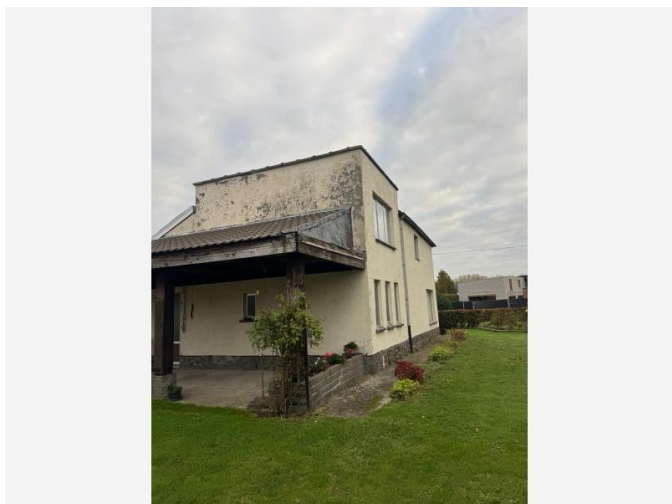
Situeringsfoto

**Reden:** Het te onderzoeken materiaal situeert zich hoger dan 3,50 m te rekenen vanaf een veilige ondergrond

**Uitleg van de asbestdeskundige:** De dakbedekking van het platte dak bevond zich op een hoogte groter dan 3,5m waardoor deze niet waarneembaar was.

| (Asbest)materiaal | Dak- en gevelbekleding - Roofing |

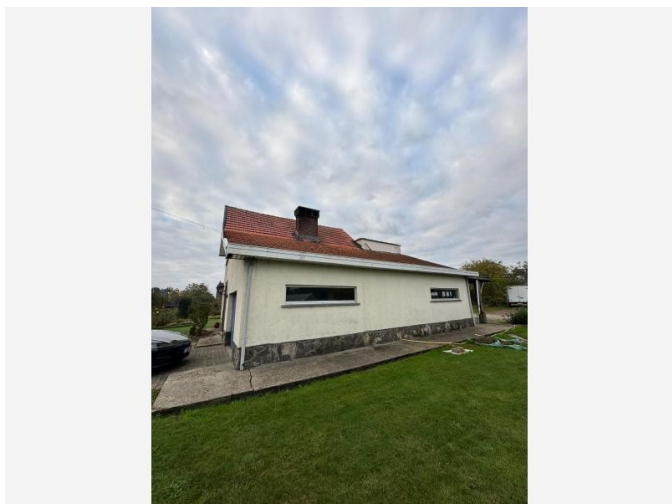
Situeringsfoto

**Reden:** Het te onderzoeken materiaal situeert zich hoger dan 3,50 m te rekenen vanaf een veilige ondergrond

**Uitleg van de asbestdeskundige:** Het onderdak is niet waarneembaar vanwege de hoogte, die meer dan 3,5 meter bedraagt. Door de afwerkingsgraad aan de binnenzijde van de bovenste verdieping is het onderdak niet zichtbaar of inspecteerbaar. Alleen destructief onderzoek kan bepalen of het onderdak al dan niet asbesthoudend is (type menuiserite).

| (Asbest)materiaal | Plaat, paneel, tablet - Type Menuiserite |

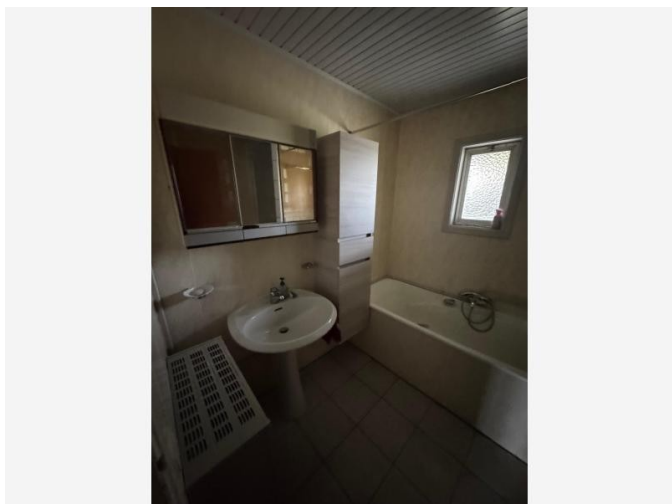
Vrije foto

Tijdens dit niet-destructief onderzoek kan het zijn dat sommige asbestmaterialen niet vastgesteld konden worden door het feit dat ze niet zichtbaar waren.

- In en op de oude schoorsteen is er een bestaande kans om asbesttoepassingen terug te vinden.
- Onder nieuwe vloeren (laminaat, parket, tegel, gietvloer, ...) kan het zijn dat er zich oude tegels en/of tegellijm bevinden die asbesthoudend zijn.
- Achter oude tegels in hal, keuken, badkamer, ... is het mogelijk dat er zich nog oude asbestlijmresten bevinden.
- Toepassingen die ingekapseld of weggewerkt zitten achter valse wanden, vloeren, plafond, zijn onmogelijk te vinden zonder een destructief onderzoek uit te voeren.
- ...

Bij afbraak dient er een destructief onderzoek uitgevoerd te worden om al deze materialen te kunnen vaststellen.

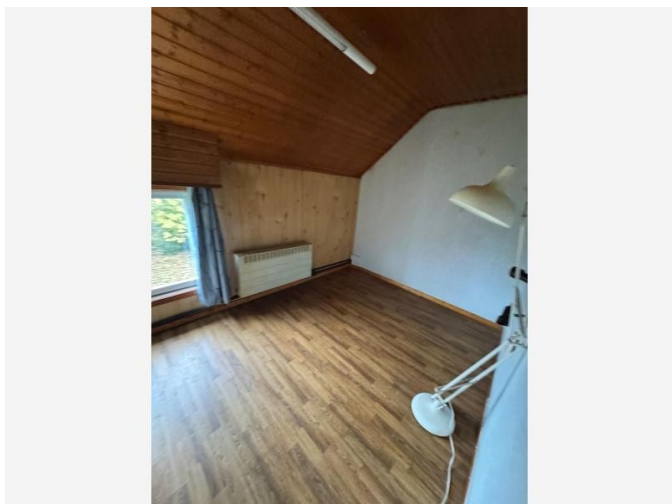
Vrije foto

De plafonds zijn gemaakt van niet-asbestverdachte materialen (bijvoorbeeld laminaat, gyproc, ...), deze toepassingen zijn niet asbestverdacht. We hebben echter niet kunnen vaststellen of er mogelijk asbestverdachte of asbesthoudende materialen achter deze toepassingen aanwezig zijn. Bij renovatie of sloop is het aangeraden om een destructief onderzoek te laten uitvoeren van deze toepassingen.

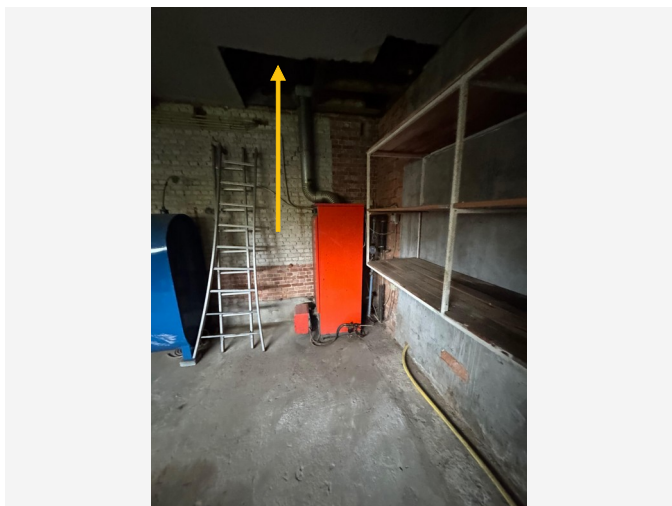
Vrije foto

Tijdens het plaatsbezoek bleek dat er geen onderdak aanwezig was het het rechtste deel van het gebouw (Wanneer men voor de woning staat).

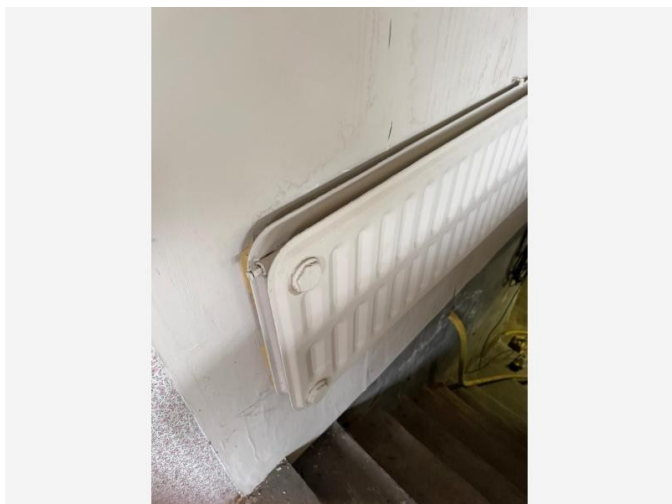
Vrije foto

Tijdens onze inspectie trok de gietijzeren radiator onze aandacht. Deze radiatoren bevatten vaak pakkingen die mogelijk asbestverdacht of asbesthoudend zijn. Omdat wij geen destructieve methoden mogen toepassen, hebben we visueel aan de buitenzijde geen pakkingen kunnen vaststellen. Bij renovatie of sloop is een destructief onderzoek naar deze radiatoren echter noodzakelijk, aangezien de kans groot is dat ze asbesthoudende pakkingen bevatten.

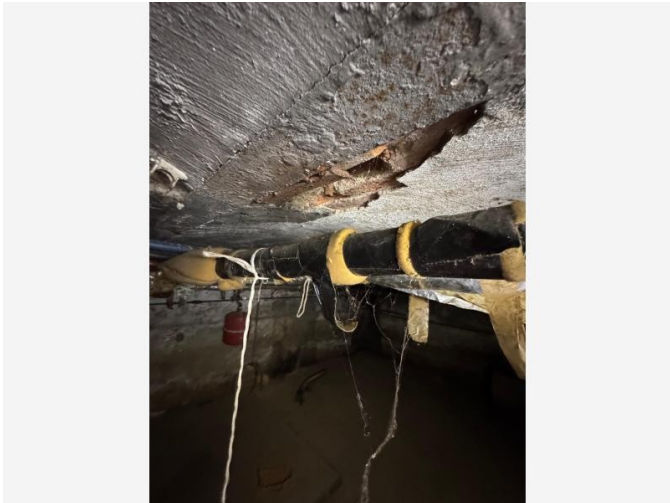
Vrije foto

Tijdens de rondgang werd er in de kelder leidingisolatie vastgesteld, deze is niet asbesthoudend.

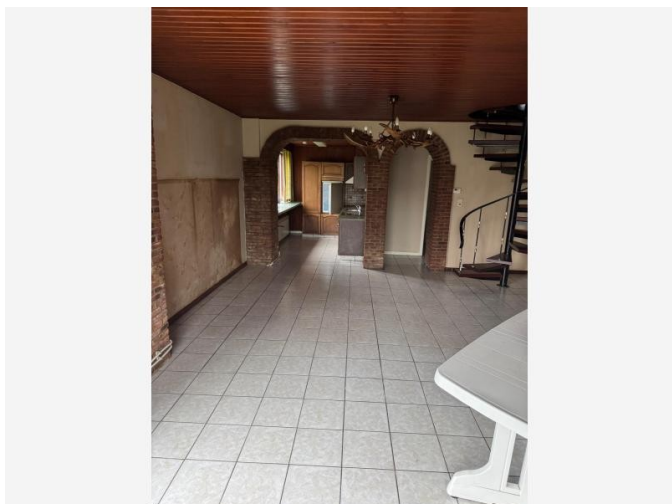
Vrije foto

Er werden voorzetwanden (valse muren) aangebracht. Als deskundige kan ik geen uitspraak doen over eventuele asbestverdachte toepassingen die aanwezig zijn of verborgen zitten achter de voorzetwanden. Bij renovaties, sloop of verbouwingen is het aan te raden een destructieve asbestinventaris op te stellen voor deze ruimtes.

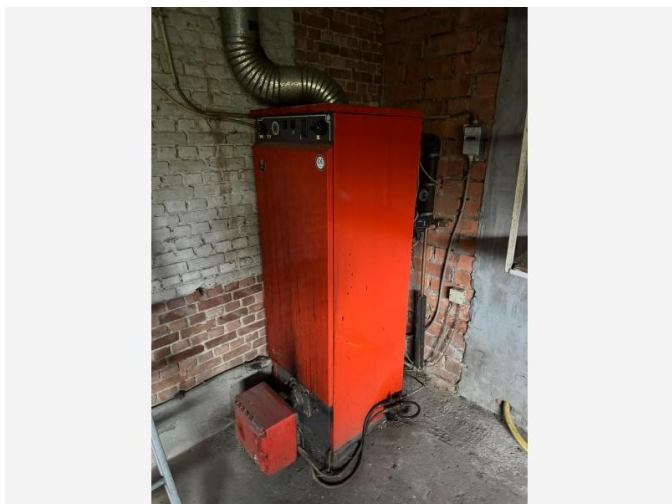
Vrije foto

Tijdens onze inspectie hebben we een ketel aangetroffen met bouwjaar 2000 en mogelijk tot een risicobouwjaar behoort, wat inhoudt dat er eventueel asbestverdachte toepassingen in aanwezig kunnen zijn. Het is daarom van groot belang om de techniker hiervan op de hoogte te stellen bij werkzaamheden en, indien nodig, een asbestdeskundige in te schakelen die kan meedenken over de mogelijke aanwezigheid van asbestverdachte toepassingen tijdens de werkzaamheden aan het toestel. Wij als deskundigen mogen geen toestellen demonteren om verdachte toepassingen op te sporen.

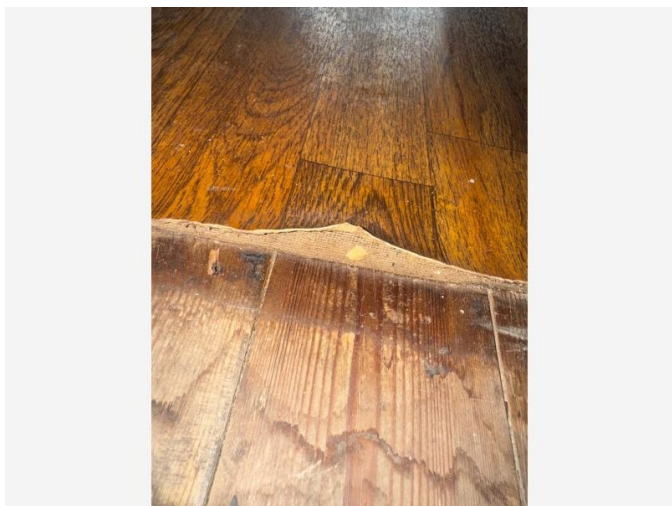
Vrije foto

Tijdens de inspectie van het vloerzeil heb ik, op basis van mijn ervaring, kunnen vaststellen dat het vloerzeil niet asbesthoudend of asbestverdacht is.

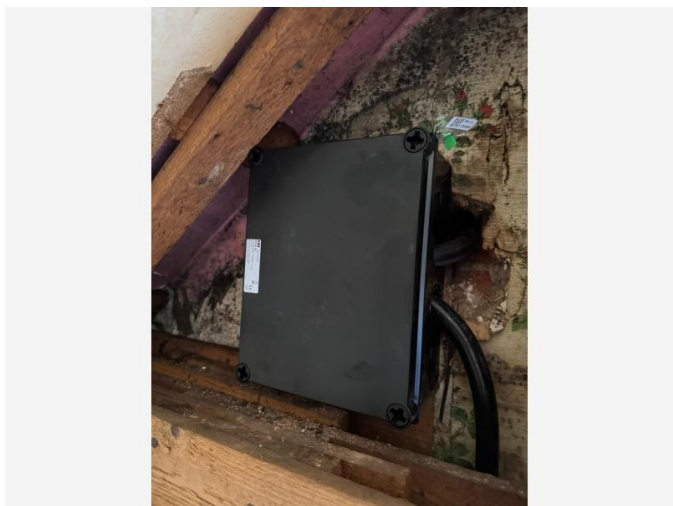
Vrije foto

Tijdens het plaatsbezoek werd er een tellerkast vastgesteld die uit bakeliet lijkt te zijn maar na verder onderzoek bleek deze uit plastic te bestaan.

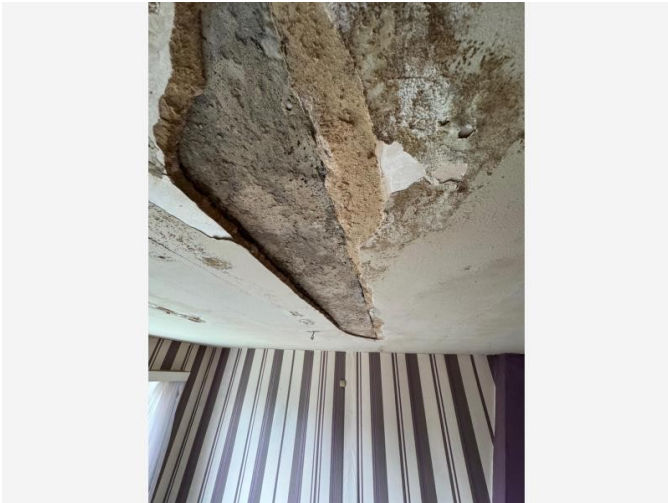
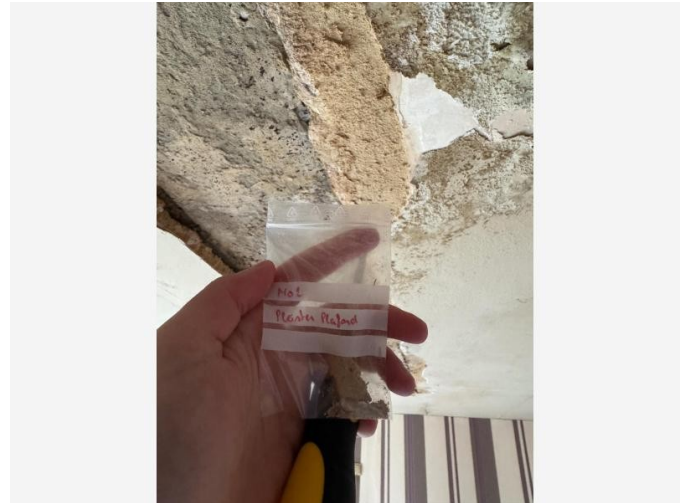
## Fiche 14: Pleisterwerk plafonds

Geen asbest

| # | Type | Referentie | Resultaat |
|---|---|---|---|
| 14.1 | Mengmonster | M02 Pleister plafond | Geen asbest |

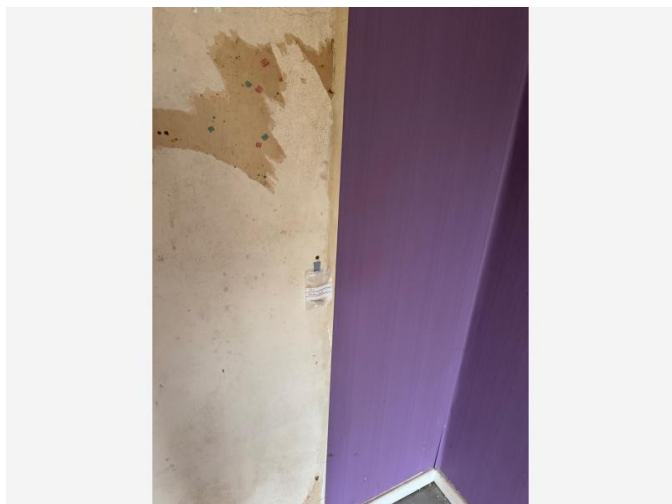
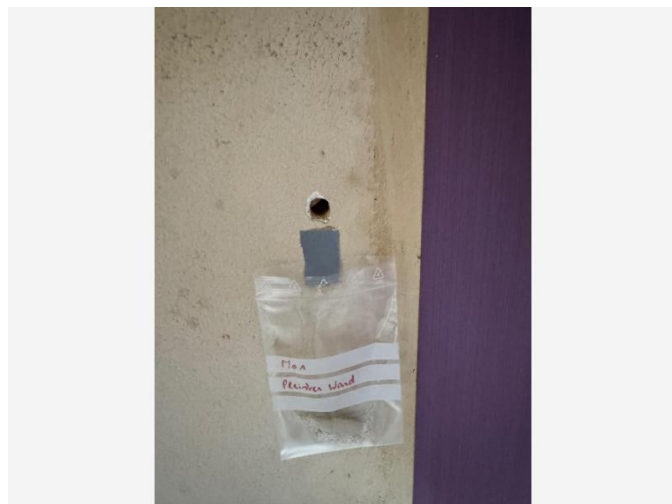
## Fiche 15: Pleisterwerk muren

Geen asbest

| # | Type | Referentie | Resultaat |
|---|---|---|---|
| 15.1 | Mengmonster | M01 Pleister wand | Geen asbest |

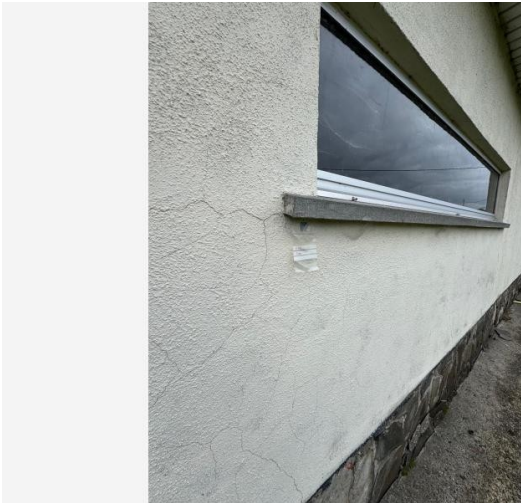
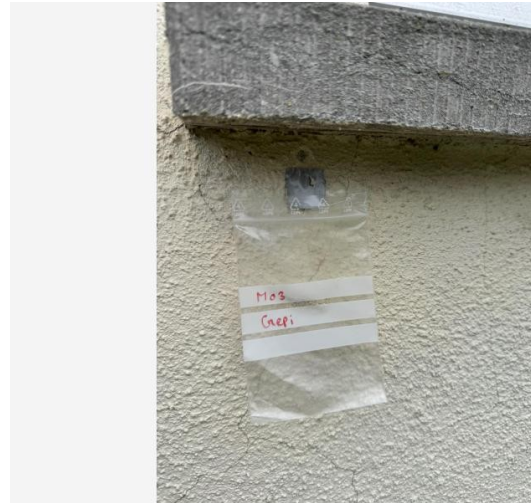
## Fiche 16: Gevelbekleding

Geen asbest
