# Asbestinventarisatetest

Cantecroylaan 111, 2640 Mortsel

Attestnummer : 20251026-000121.000

**Asbestveilig** (maar niet asbestvrij)

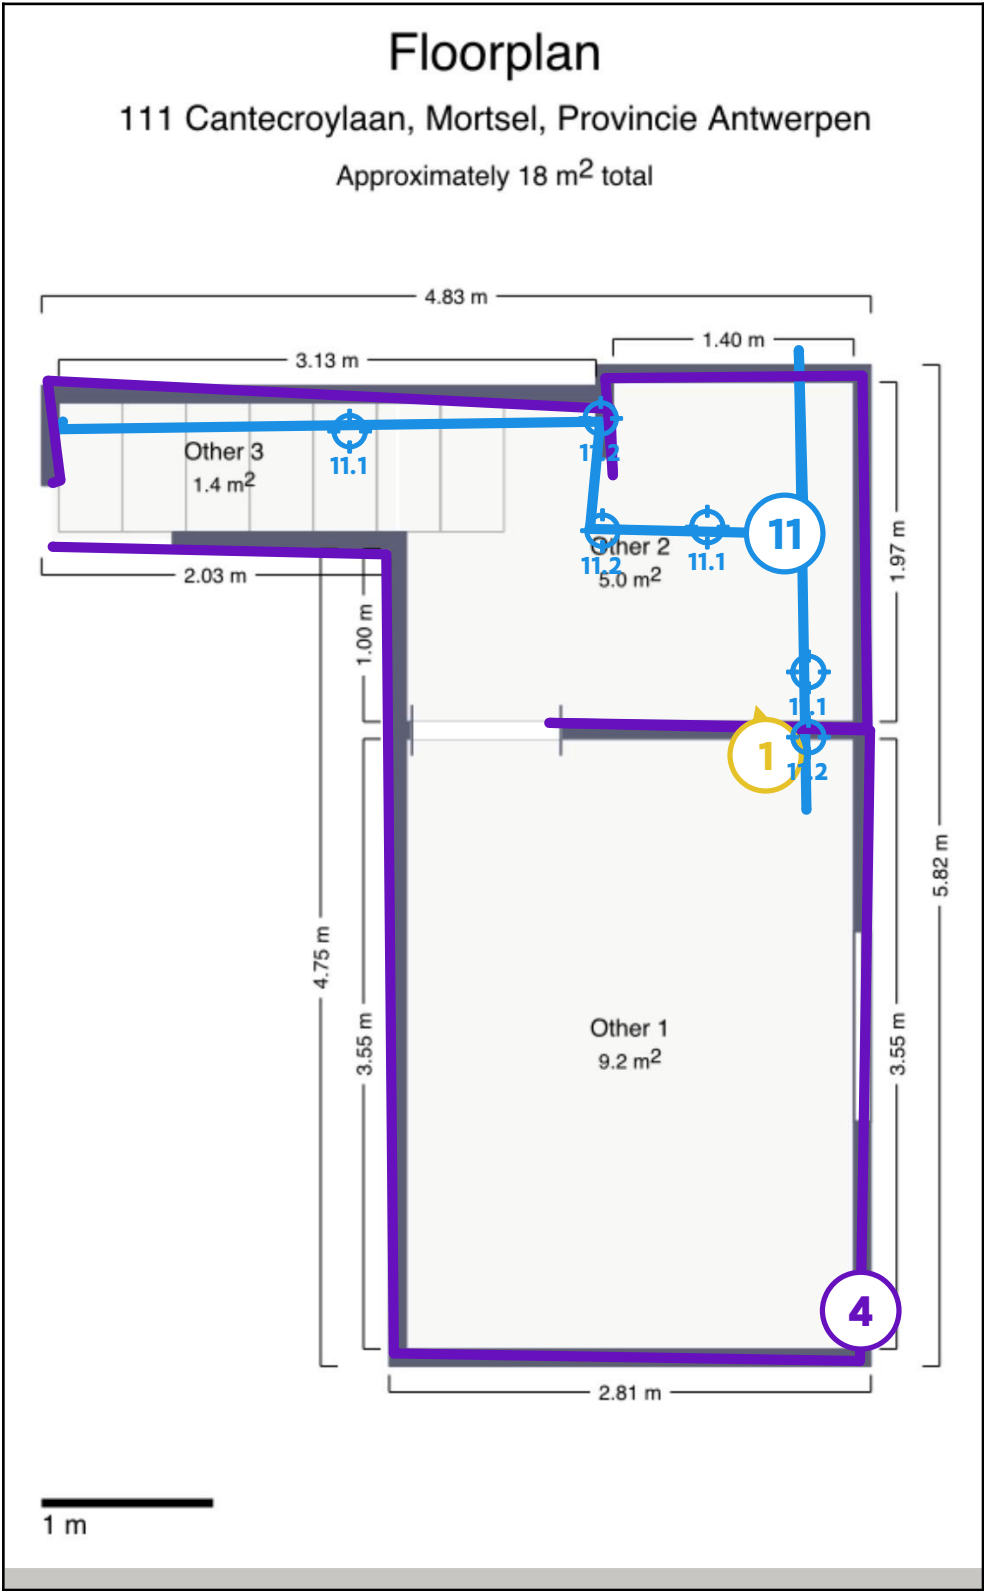
Plan 1.1: Kelder

| 1. Bakeliet | Asbestmateriaal | Zorgvuldig beheren |

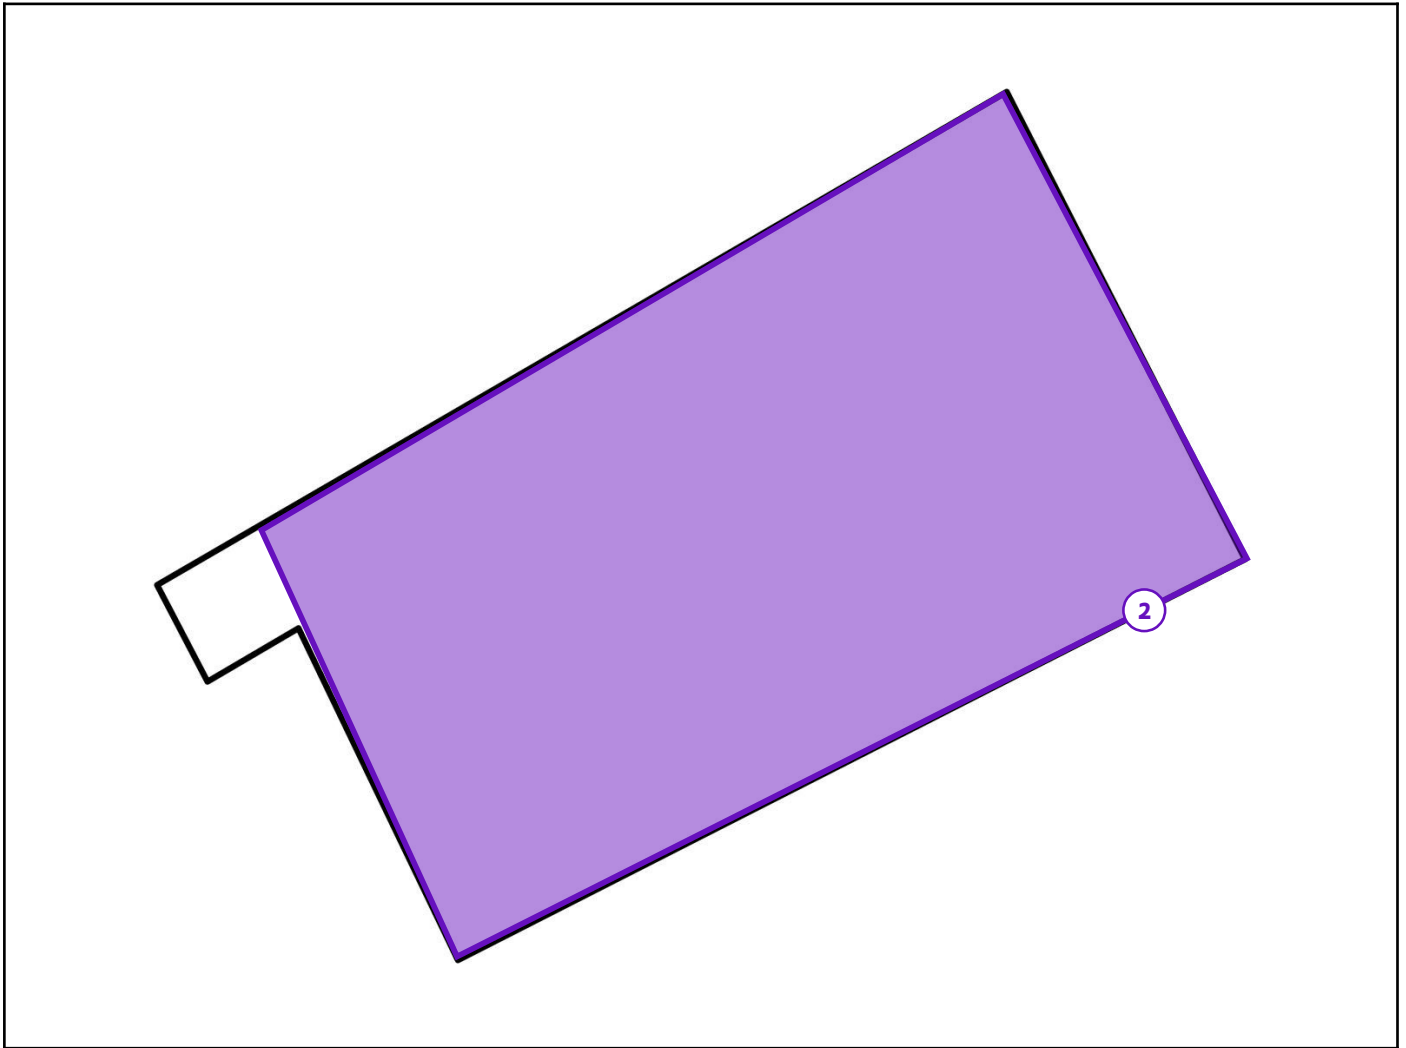
## Plan 1.10: Zolder

| Beschrijving | Type | Actie |
|---|---|---|
| 2. zolder | Beperking | - |

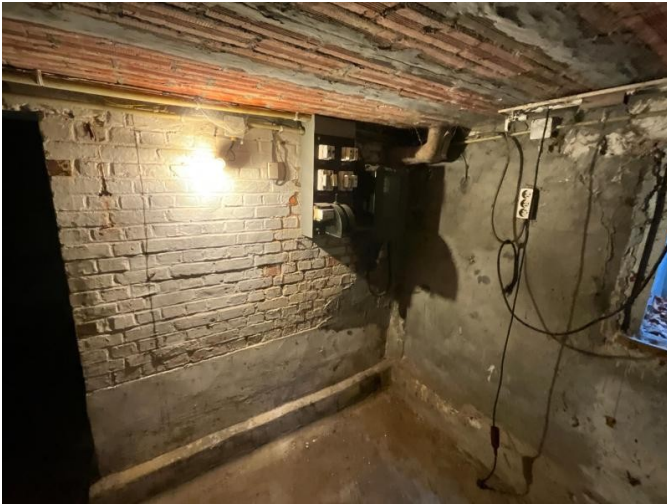
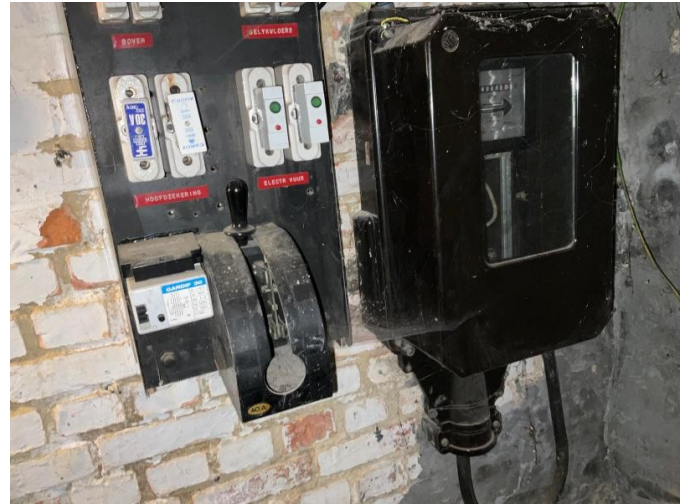
| Fiche 1: Bakeliet..... | 26 |

Het asbestmateriaal valt onder de mijlpaal van 2040.

| Eindbeoordeling materiaalrisico | Laag materiaalrisico en/of verlaagde kans op vezelvrijgave |

| Asbestsoort (vezeltype) | Crocidoliet aanwezig |
| Asbestconcentratie | Laag (< 50%) |
| Toestand van het materiaal | Onbeschadigd, niet verweerd |

| Beschrijving | Bakeliet |
| Asbestmateriaal | Plaat, paneel, tablet - Type Bakeliet |
| Opmerking | Asbestverdachte elektriciteitstoepassingen (schakelkasten, lichtschakelaars, stopcontacten,...) van het type bakeliet, In deze toestand zijn de toepassingen niet schadelijk voor de gezondheid. Indien de situatie wijzigt door bv afbraak of grondige verbouwingswerken, is het aangewezen om bijkomend (destructief) onderzoek uit te voeren om de aanwezigheid van asbest al dan niet uit te sluiten.. |

- Zorg voor een veilig beheer. Vermijd het beschadigen van het asbestmateriaal. Controleer de toestand jaarlijks op wijzigingen.
- Voer bijkomende staalname(s) uit.

- Eenvoudige handelingen: mag via doe-het-zelf of door werknemer(s) met opleidingsattest eenvoudige handelingen  
Het verwijderen van deze toepassing zal niet leiden tot (hoge) stofvorming.

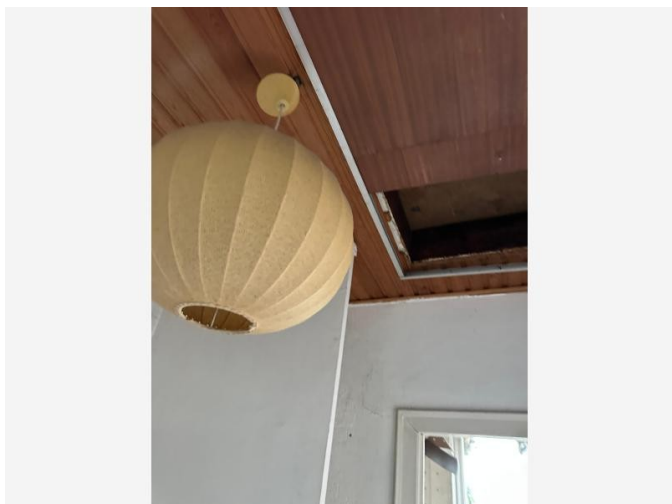
| Fiche 2: zolder..... | 30 |

**Reden:** Het onderzoek kan niet uitgevoerd worden binnen de bepalingen van de Welzijnswet

**Uitleg van de asbestdeskundige:** De zolder was niet op een veilige manier betreedbaar. tijdens de inspectie.

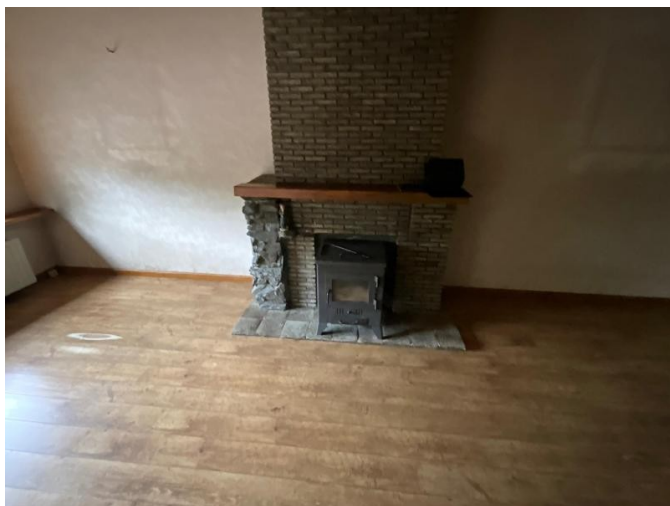
| Fiche 6: Oude kachel..... | 35 |

Oude kachels kunnen asbesthoudende materialen bevatten zoals pakkingen, dichtingen,... Bij een wijziging van de toestand (bv afbraak of renovatie) is het aangewezen om bijkomend onderzoek uit te voeren & voorzichtig om te springen met het materiaal om vezelvrijgave te beperken al dan niet voorkomen.

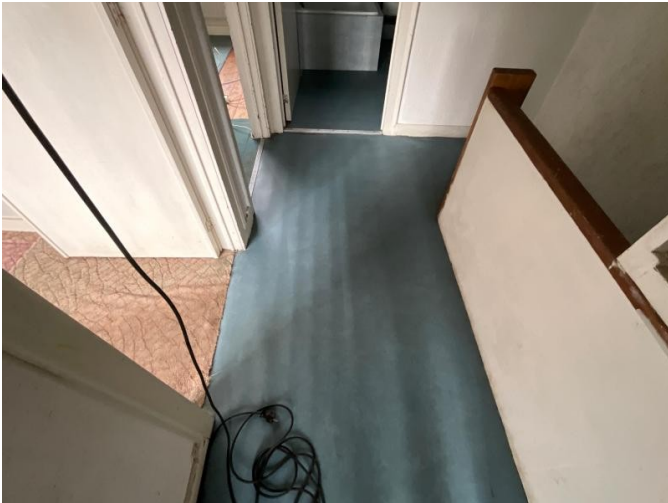
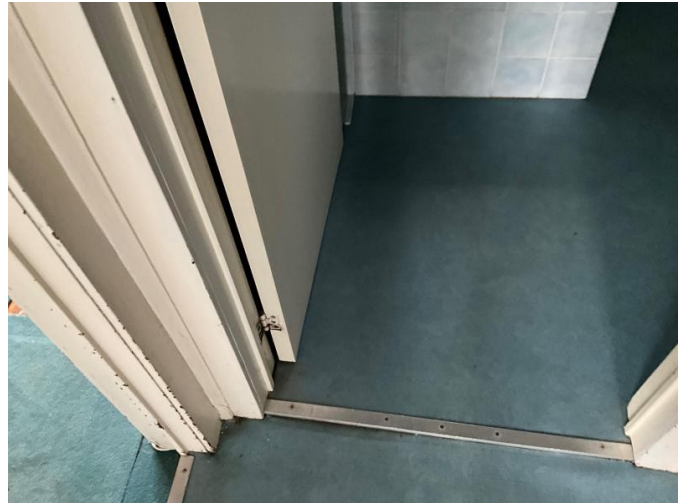
## Fiche 9: Vinylvloer blauw (1ste verdiep)

Geen asbest

| # | Type | Referentie | Resultaat |
|---|---|---|---|
| 9.1 | Puntmonster | PU1 | Geen asbest |

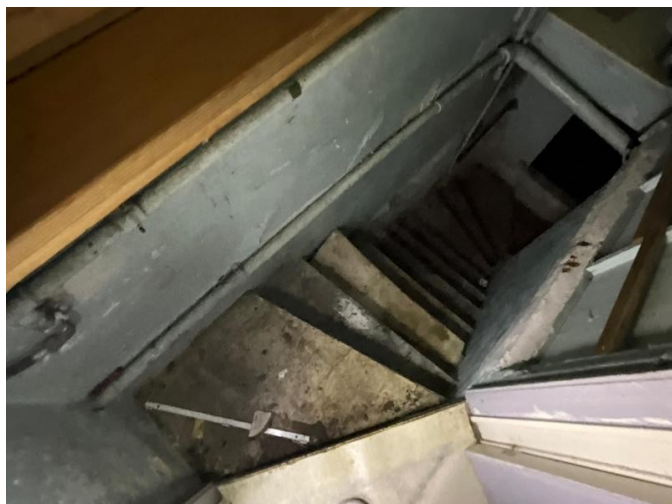
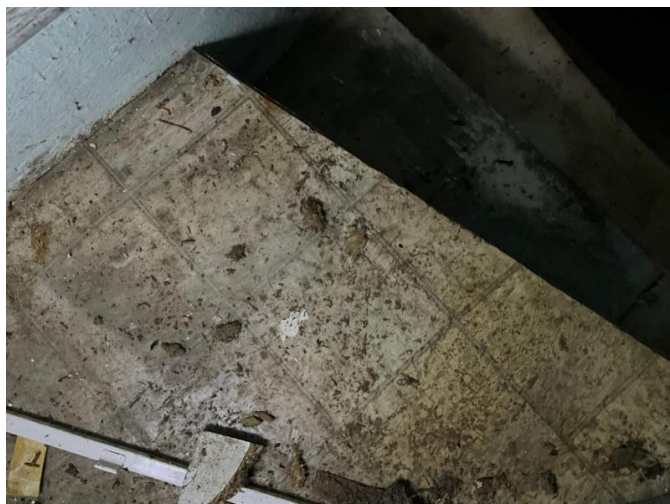
## Fiche 10: Vinyl trap kelder

Geen asbest

| # | Type | Referentie | Resultaat |
|---|---|---|---|
| 10.1 | Puntmonster | PU3 | Geen asbest |

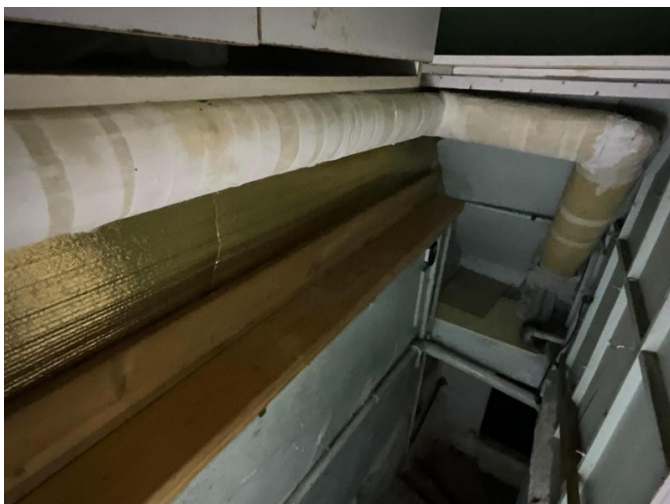
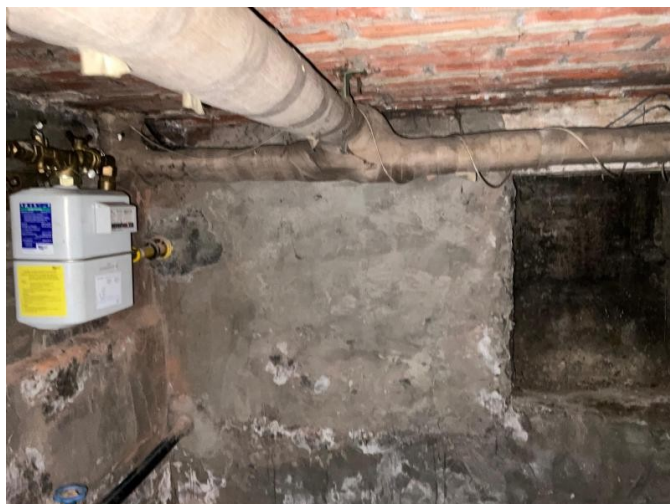
## Fiche 11: Leidingisolatie

Geen asbest

| # | Type | Referentie | Resultaat |
|---|---|---|---|
| 11.1 | Mengmonster | X2-Rechte stukken | Geen asbest |
| 11.2 | Mengmonster | X3-Bochten | Geen asbest |

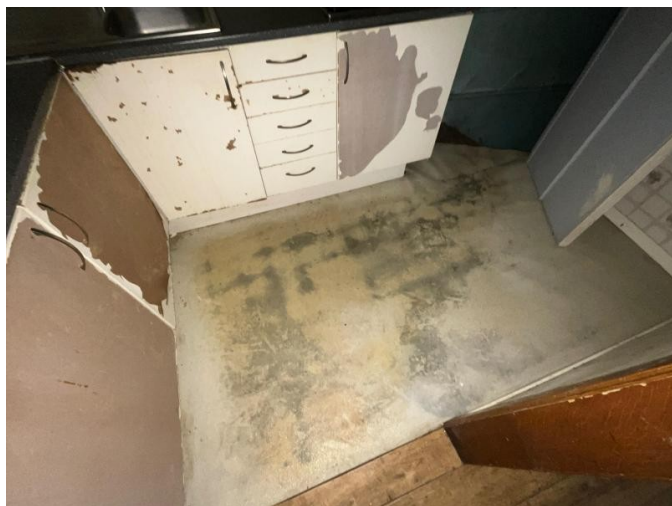
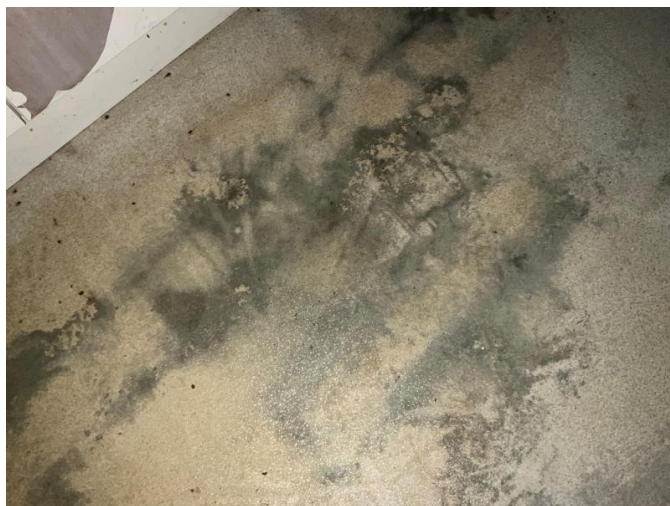
## Fiche 12: Vinylvloer bruin (glvrs)

Geen asbest

| # | Type | Referentie | Resultaat |
|---|---|---|---|
| 12.1 | Puntmonster | PU4 | Geen asbest |

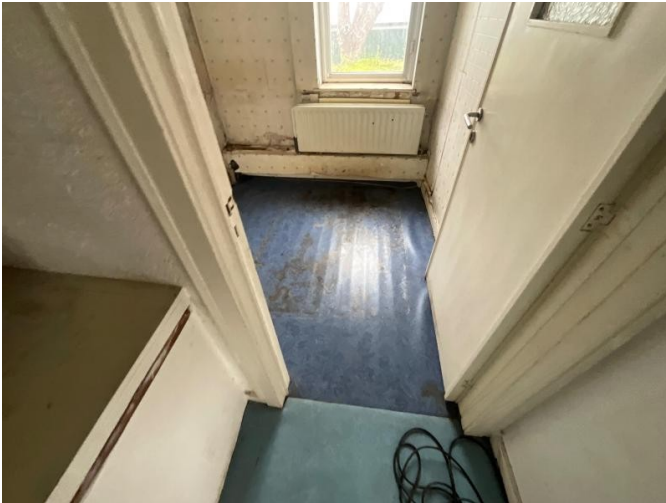
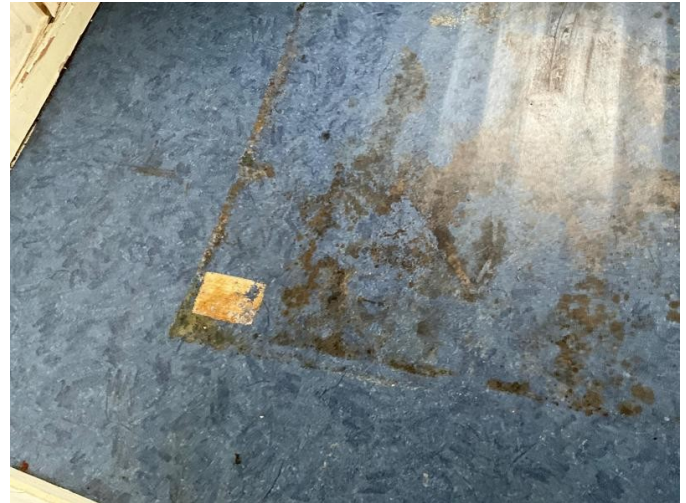
## Fiche 13: Vinylvloer donkerblauw (1ste verdiep)

Geen asbest

| # | Type | Referentie | Resultaat |
|---|---|---|---|
| 13.1 | Puntmonster | PU2 | Geen asbest |

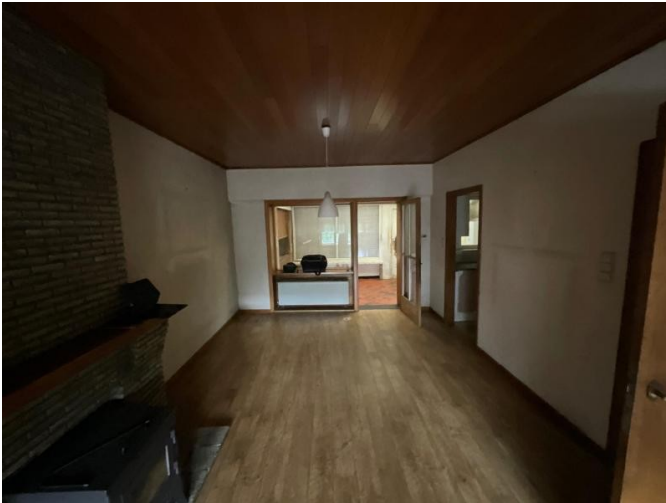
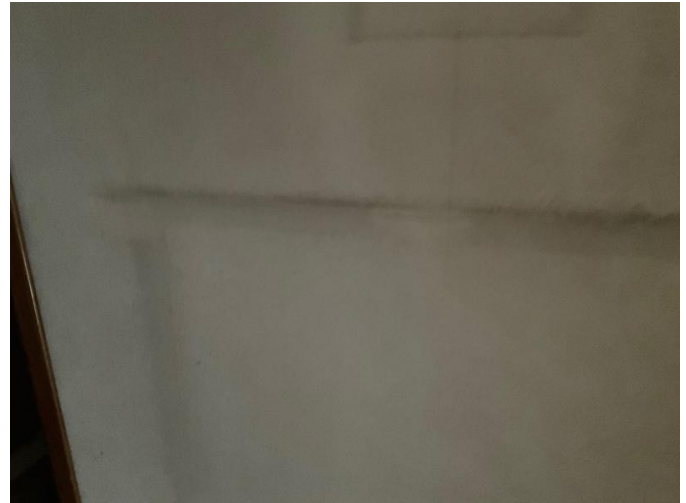
Geen asbest

| # | Type | Referentie | Resultaat |
|---|---|---|---|
| 14.1 | Mengmonster | X1 | Geen asbest |

| Beschrijving | Beploistering wanden |
