# Asbestinventarisat attest

Hooghuisstraat 63, 2940 Stabroek

Attestnummer : 20251109-000088.000

Uitgegeven op : 09.11.2025

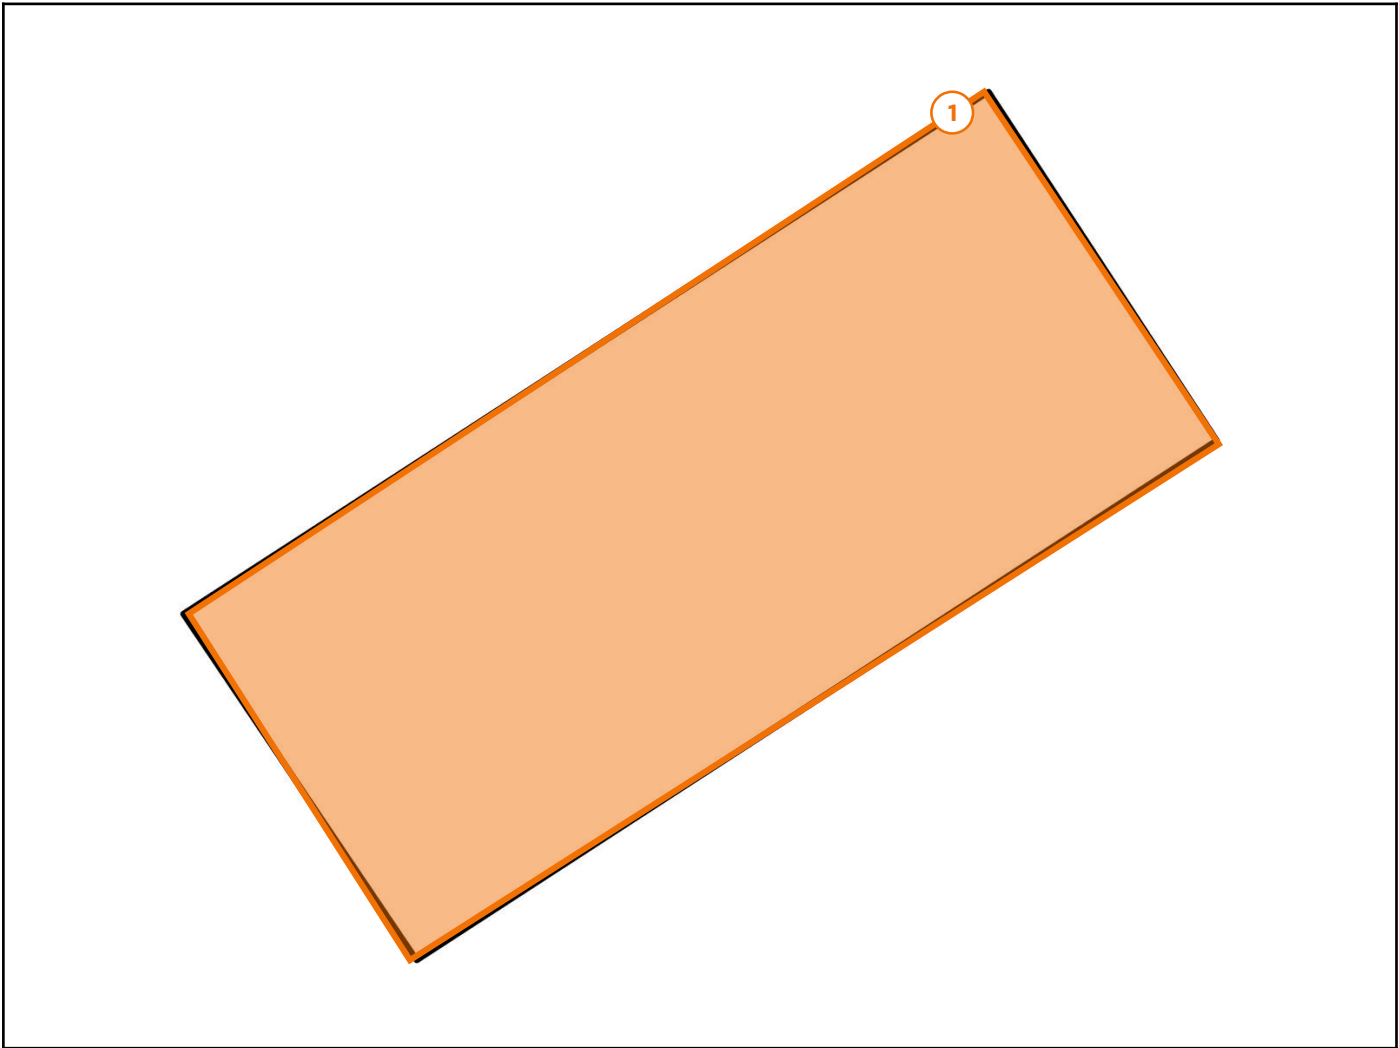
# Plan 1.7: Dak(en)

| Beschrijving | Type | Actie |
|---|---|---|
| 1. Roofing | Asbestmateriaal | Verwijderen |

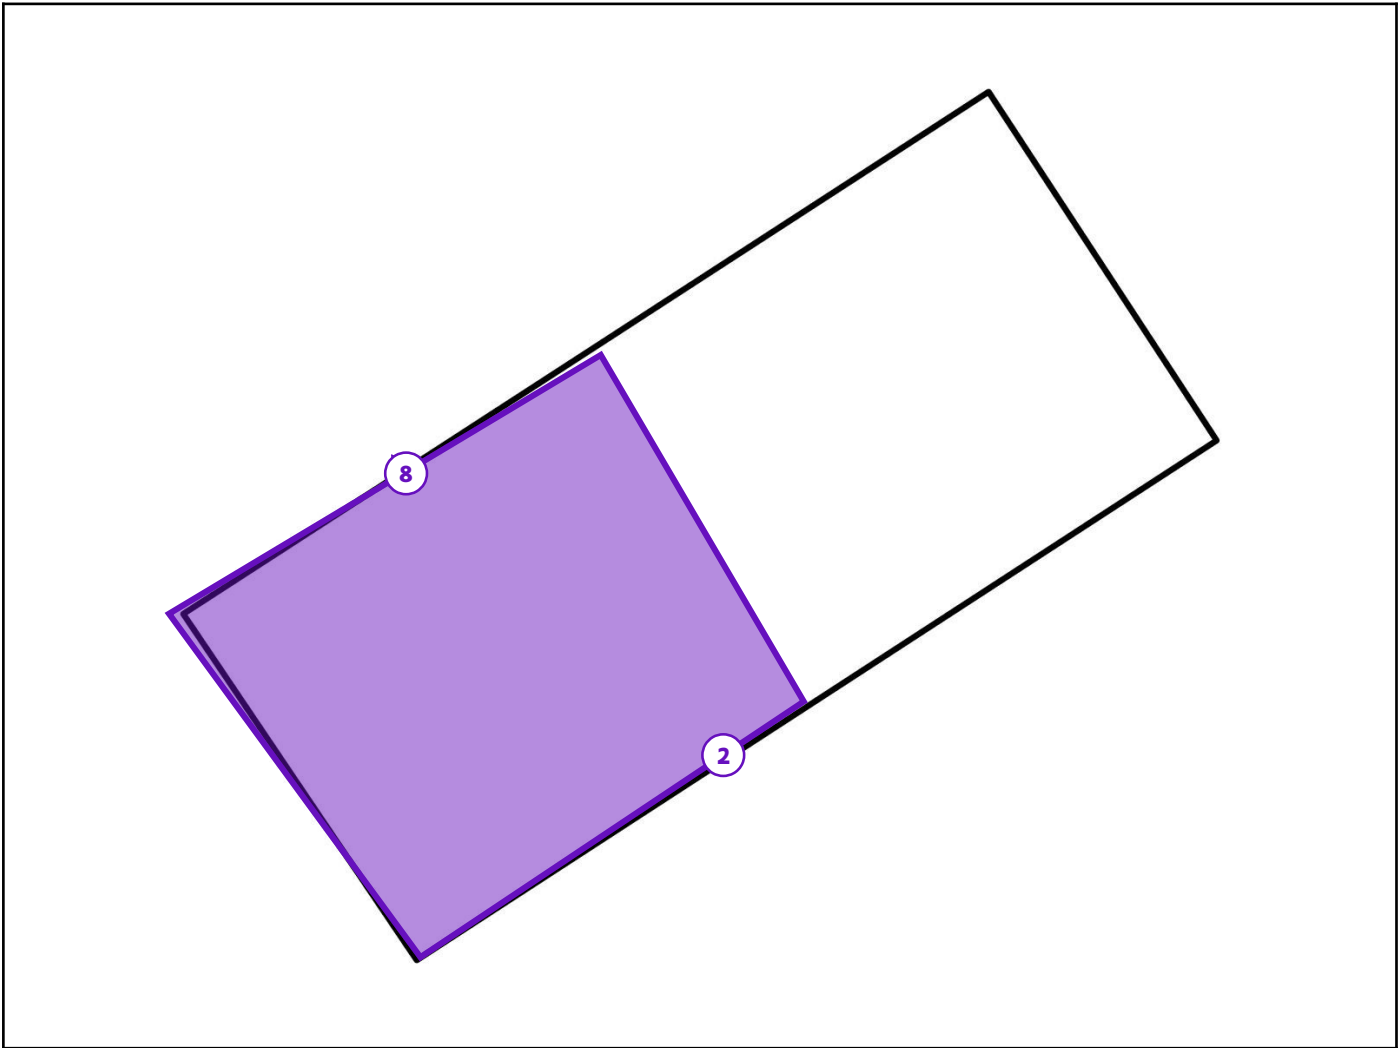
# Plan 1.8: Dak(en)

| Beschrijving | Type | Actie |
|---|---|---|
| 2. Dakbedekking (hoofdgebouw) | Beperking | - |

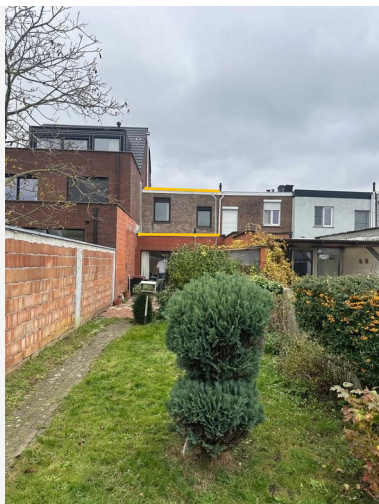
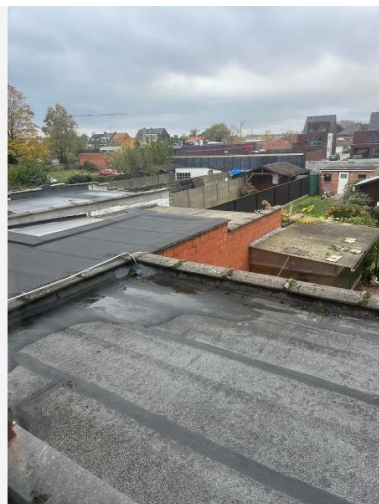
| Eindbeoordeling materiaalrisico | Verhoogd materiaalrisico en/of verhoogde kans op vezelvrijgave |

| Gebondenheid | Categorie 1: hechtgebonden in oorsprong |
| Asbestsoort (vezeltype) | Crocidoliet aanwezig |
| Asbestconcentratie | Laag (< 50%) |
| Afschermingsgraad van het gehele materiaal | Geheel of deels vrij aan de buitenlucht |
| Toestand van het materiaal | Matig beschadigd, matig verweerd |

| Beschrijving | Roofing |
| Asbestmateriaal | Dak- en gevelbekleding - Roofing |
| Identificatiemethode | <p>De asbestdeskundige beoordeelt het materiaal als asbestverdacht en dus asbesthoudend, en dit zonder monstername.</p> <p>Motivatie: Er is een onderzoeksbepierking die monstername verhindert; De ruimte of het materiaal bevindt zich hoger dan 3,5 meter vanaf een vaste ondergrond.</p> |

Het asbestmateriaal valt onder de mijlpaal van 2040.

Verwijderen

- Zorg voor een veilig beheer. Vermijd het beschadigen van het asbestmateriaal. Controleer de toestand jaarlijks op wijzigingen.
- Verwijder dit asbestmateriaal zo snel mogelijk. Volg de toestand goed op.
- Voer bijkomende staalname(s) uit.

- Eenvoudige handelingen: mag via doe-het-zelf of door werknemer(s) met opleidingsattest eenvoudige handelingen  
Het verwijderen van deze toepassing zal niet leiden tot (hoge) stofvorming.

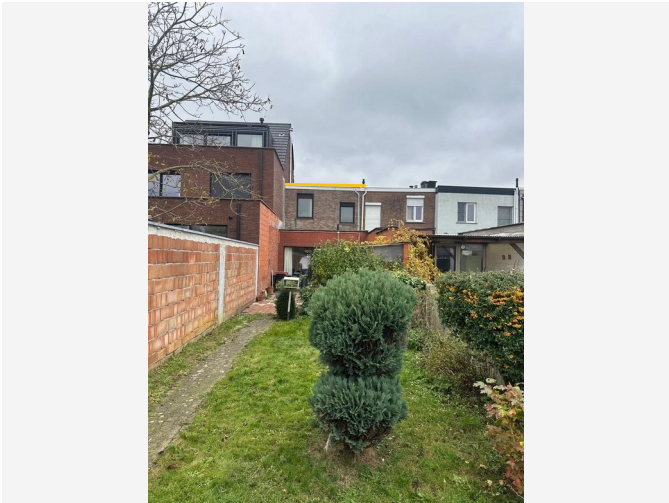
### Tijdelijke beperking

**Reden:** Het onderzoek kan niet uitgevoerd worden binnen de bepalingen van de Welzijnswet

**Uitleg van de asbestdeskundige:** Het hoofddak is niet op een veilige manier betreedbaar vanaf een vaste ondergrond.

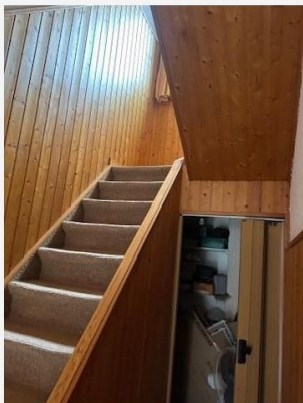
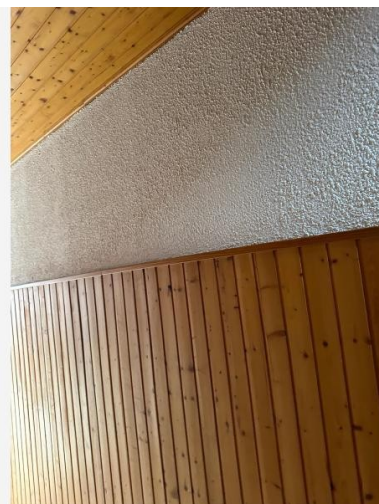
De (voorzet) wandafwerking bevat geen asbesthoudende materialen volgens visuele vastelling & expertise. Indien de situatie wijzigt door bv afbraak of grondige verbouwingswerken, is het aangewezen om bijkomend (destructief) onderzoek uit te voeren (met extra staalnames) op achterliggende/ingesloten materialen zoals zwarte (tegellijmlagen,...

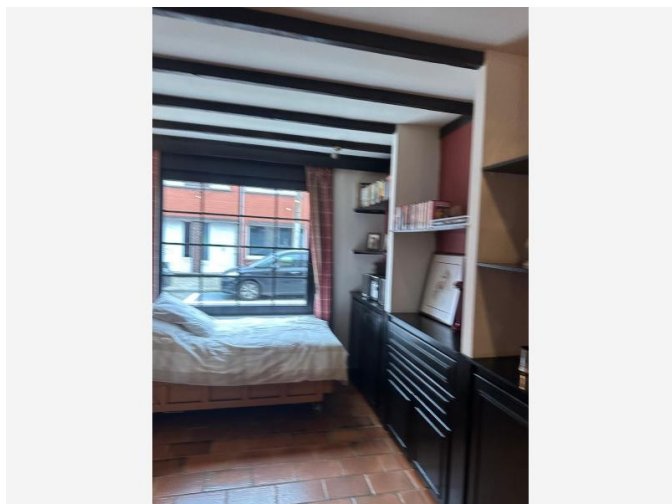
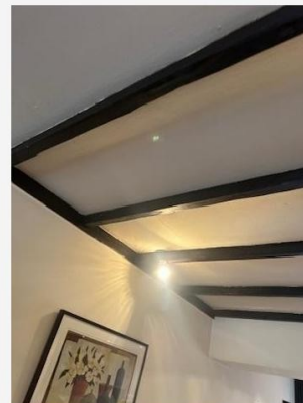
De (valse) plafondafwerking bevat geen asbesthoudende materialen volgens visuele vastelling & expertise. Indien de situatie wijzigt door bv afbraak of grondige verbouwingswerken, is het aangewezen om bijkomend (destructief) onderzoek uit te voeren (met extra staalnames) op achterliggende/ingesloten materialen.

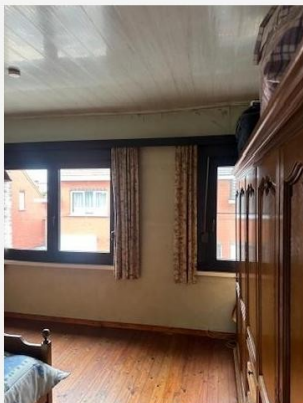
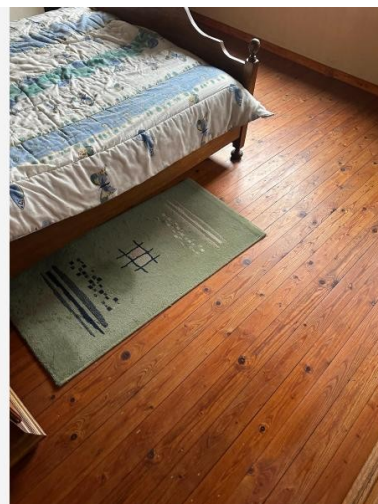
De vloerafwerking bevat geen asbesthoudende materialen volgens visuele vastelling & expertise. Indien de situatie wijzigt door bv afbraak of grondige verbouwingswerken, is het aangewezen om bijkomend (destructief) onderzoek uit te voeren (met extra staalnames) op onderliggende/ingesloten materialen zoals zwarte (tegel)lijmlagen,...

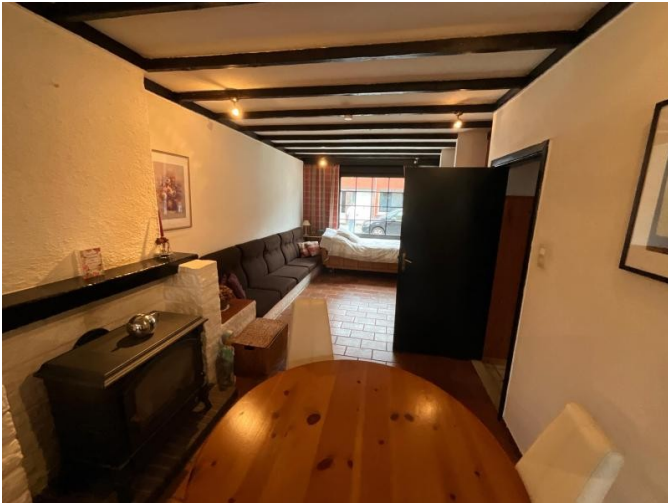
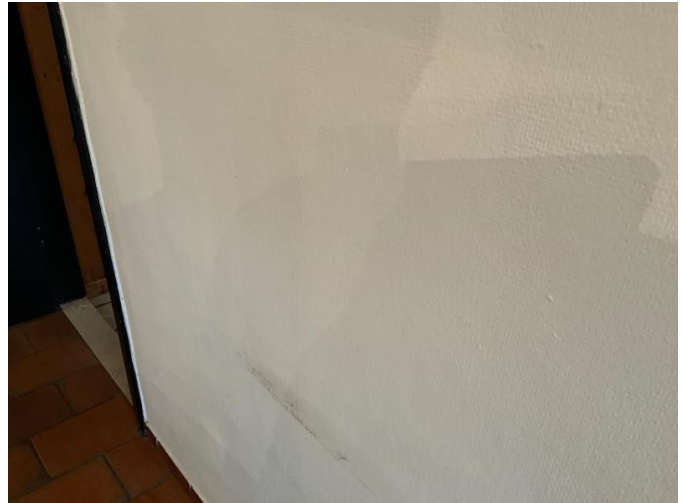
## Fiche 6: Beploistering wanden

Geen asbest

| # | Type | Referentie | Resultaat |
|---|---|---|---|
| 6.1 | Mengmonster | X1 | Geen asbest |

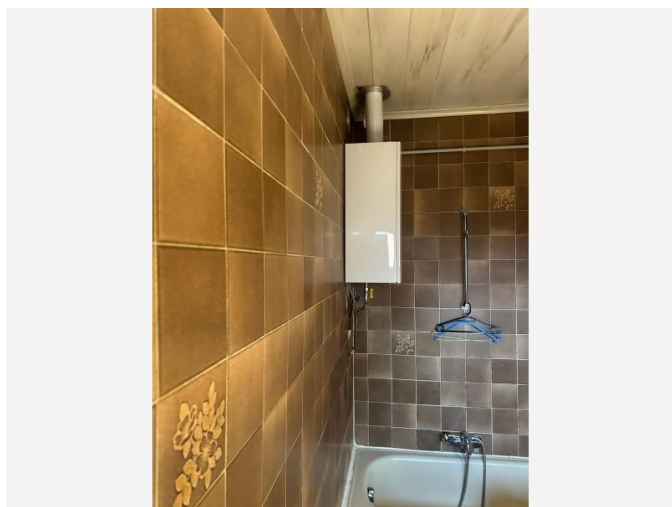
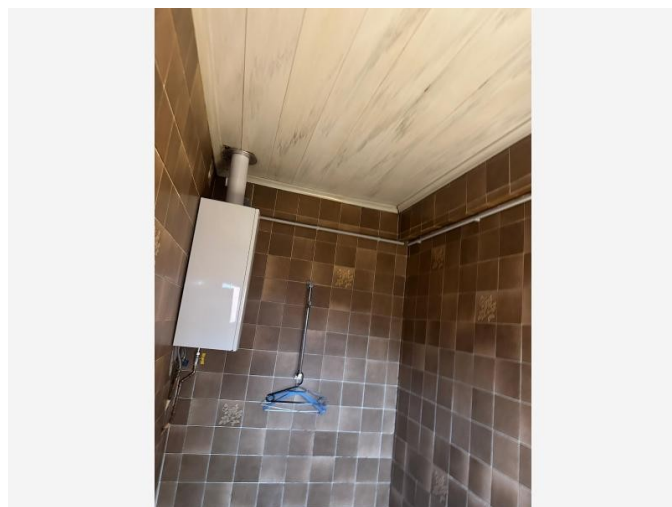
### Fiche 7: CV-ketel (niet verdacht)

| Beschrijving | Notitie | Terug te vinden op plannen |
|---|---|---|
| Fiche 7: CV-ketel (niet verdacht) | De CV-ketel (dichtingen, isolerend materiaal) is niet asbestverdacht. | Plan 1.1: GELIJKVLOERS |

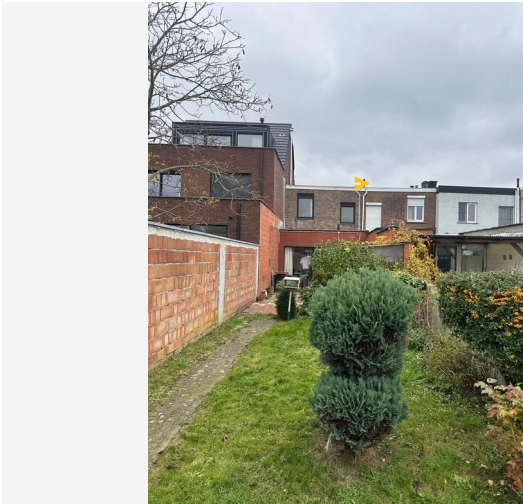
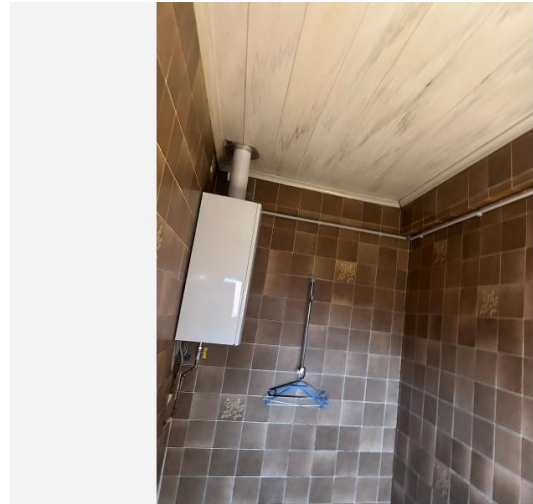
## Fiche 8: Rookgaskanaal (niet verdacht)

| Beschrijving | Notitie | Terug te vinden op plannen |
|---|---|---|
| Fiche 8: Rookgaskanaal (niet verdacht) | Het rookgaskanaal is niet-asbestverdacht. | Plan 1.8: Dak(en) |

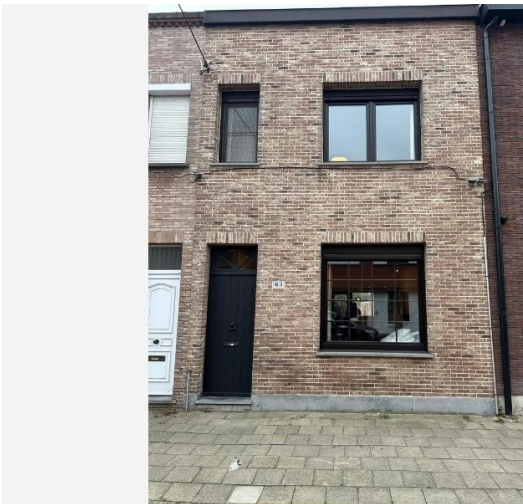
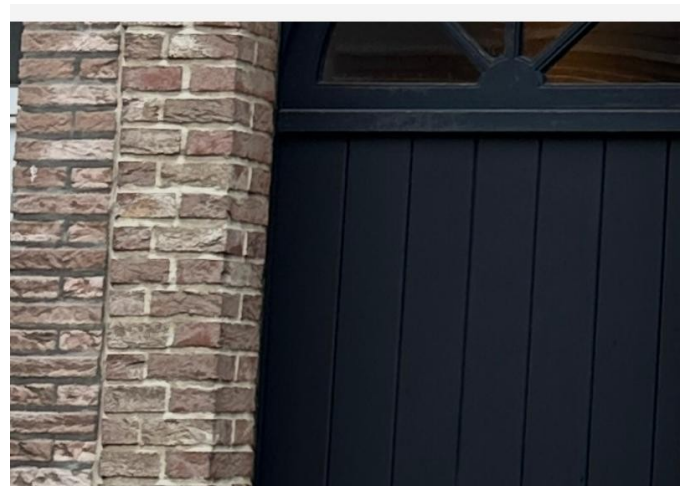
## Fiche 9: Kit aan de ramen

| Beschrijving | Notitie | Terug te vinden op plannen |
|---|---|---|
| Fiche 9: Kit aan de ramen | De kit aan de ramen is niet asbestverdacht. | - |

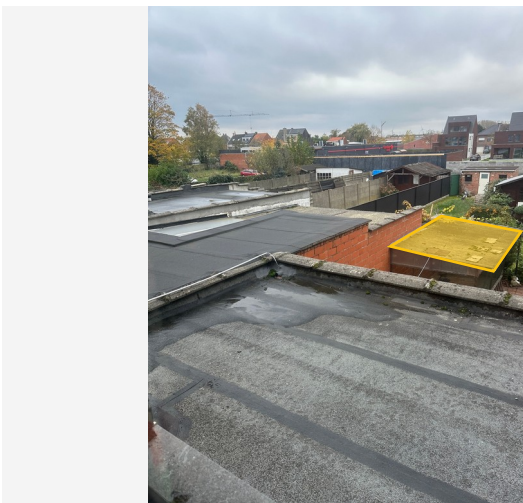
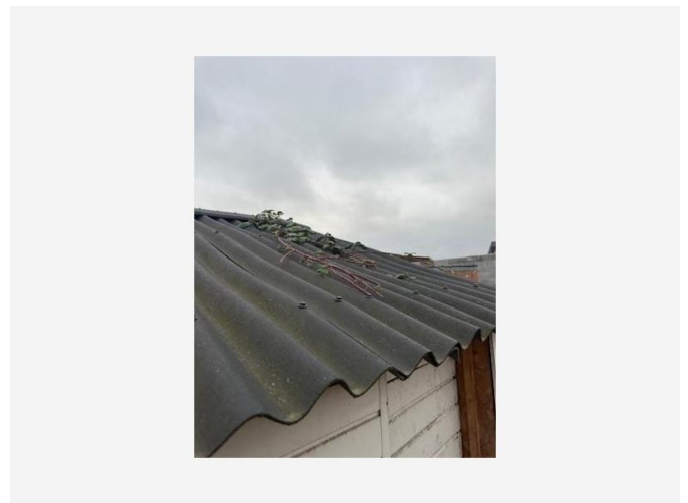
## Fiche 10: Dakbedekking (niet-asbestverdachte golfplaten)

| Beschrijving | Notitie | Terug te vinden op plannen |
|---|---|---|
| Fiche 10: Dakbedekking (niet-asbestverdachte golfplaten) | - | Plan 2.2: Voliere kopie<br>Plan 3.4: Dak Tuinhuis kopie 2 |
