# Asbestinventarisatetest

Molenlei 4, 2530 Boechout

Attestnummer : **20251017-000392.000**

Uitgegeven op : **17.10.2025**

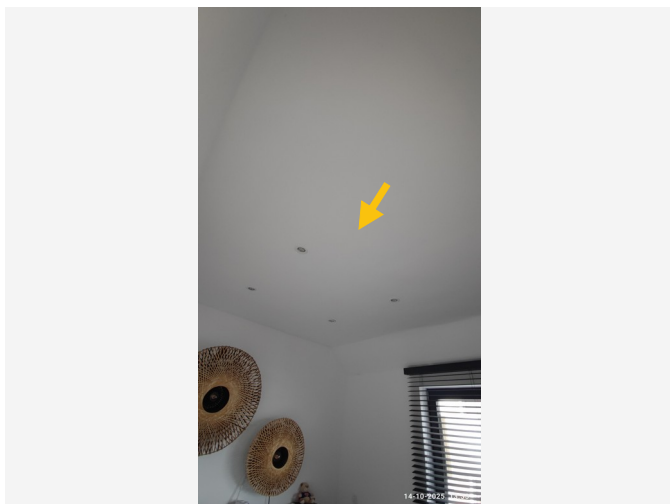
Alle plafonds in het gebouw zijn opgebouwd uit gyprocplaten.

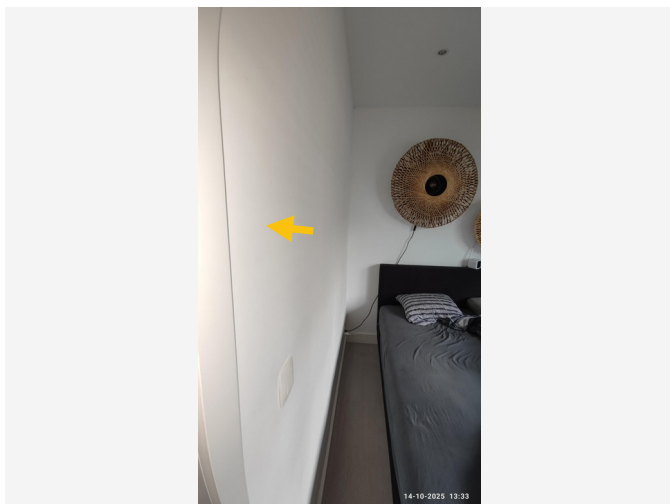
Binnenmuren op de eerste verdieping zijn vervaardigd uit gyproc.

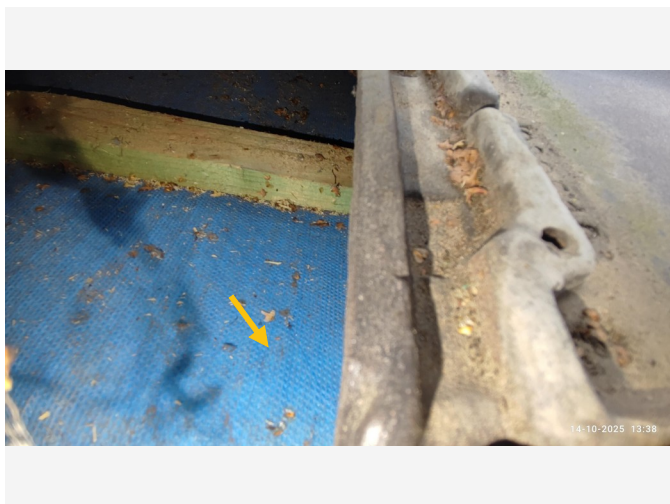
Tijdens de inspectie werd vastgesteld dat het onderdak is uitgevoerd in een onderdakfolie. Dit materiaal wordt niet als asbestverdacht beschouwd (zie foto en factuur).

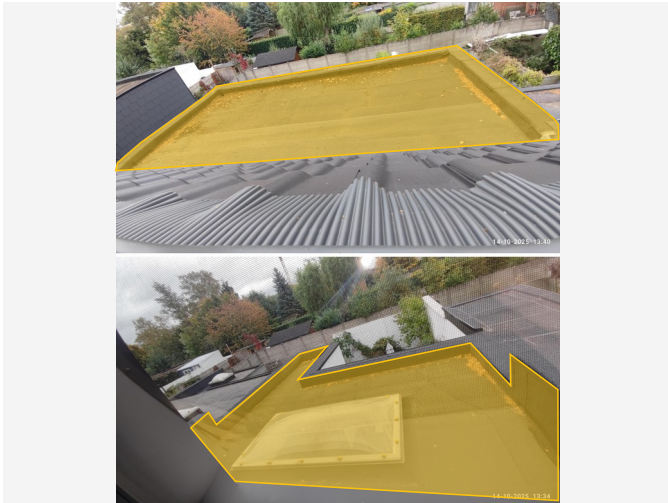
De platte daken werden in 2021 uitgevoerd in roofing. De recente uitvoering wordt bevestigd aan de hand van een foto en een bijhorende factuur. Gezien de datum van uitvoering wordt het materiaal niet als asbestverdacht beschouwd.

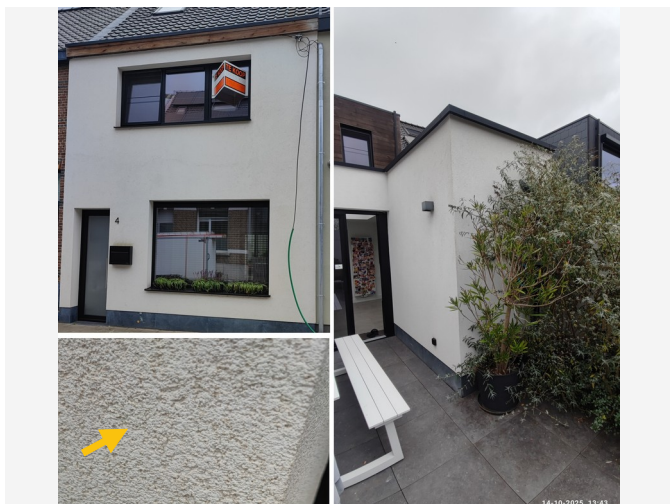
De voor en- achtergevel werden in 2020 uitgevoerd in Crepi. De recente uitvoering wordt bevestigd aan de hand van een foto en een bijhorende factuur. Gezien de datum van uitvoering wordt het materiaal niet als asbestverdacht beschouwd.

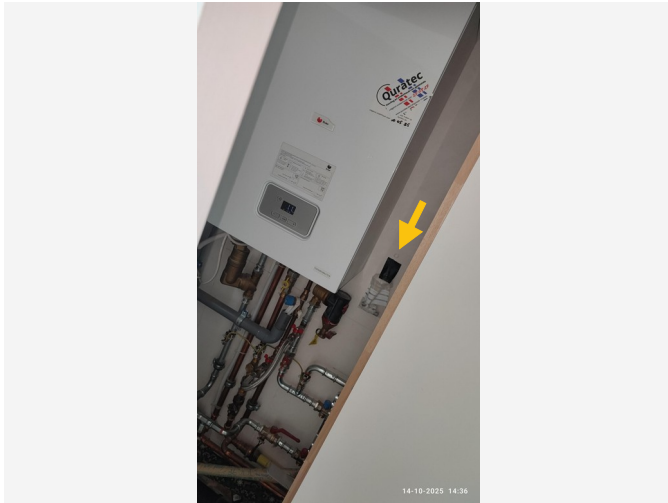
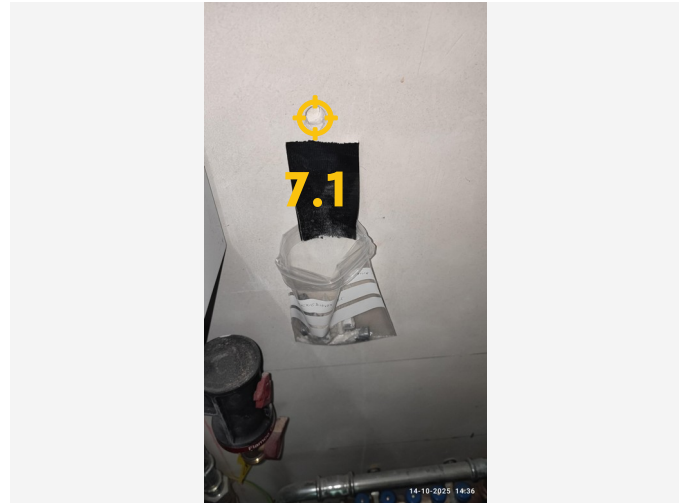
## Fiche 7: Muurbezetting

Geen asbest

| # | Type | Referentie | Resultaat |
|---|---|---|---|
| 7.1 | Mengmonster | 1.1 | Geen asbest |
