# Asbestinventarisat attest

Appelkantstraat 16, 2530 Boechout

Attestnummer : 20251015-000331.000

Uitgegeven op : 15.10.2025

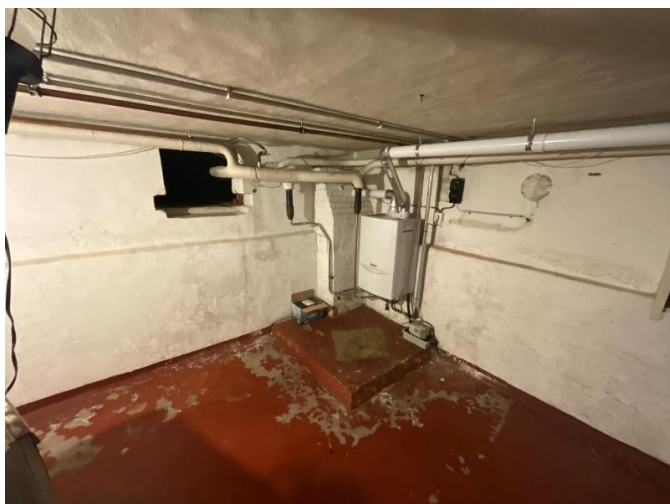
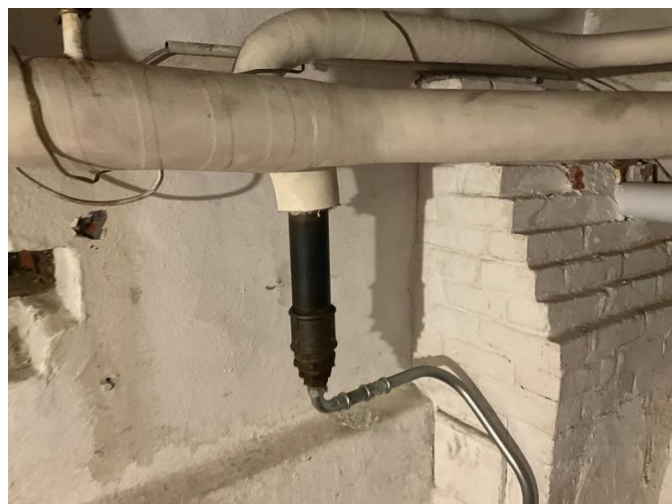
Het asbestmateriaal valt onder de mijlpaal van 2034.

**Dringend verwijderen**

| Eindbeoordeling materiaalarisico | Hoog materiaalarisico en/of hoge kans op vezelvrijgave |

| Gebondenheid | Categorie 3: niet-hechtgebonden met weinig of geen matrix |
| Asbestsoort (vezeltype) | Amfibool aanwezig, uitgezonderd crocidoliet |
| Asbestconcentratie | Hoog ( $\geq 50\%$ ) |
| Afschermingsgraad van het gehele materiaal | Geheel of deels (ook) vrij aan de binnenlucht |
| Toestand van het materiaal | Matig beschadigd, matig verweerd |

| # | Type | Referentie | Resultaat |
|---|---|---|---|
| 1.1 | Mengmonster | X3-Rechte stukken | Amosiet, Chrysotiel |
| 1.2 | Mengmonster | X4-Bochten | Amosiet, Chrysotiel |

| Beschrijving | Leidingisolatie |

- Verwijder dit asbestmateriaal zo snel mogelijk. Volg de toestand goed op.
- Voer binnenluchtmetingen uit om actuele blootstellingsrisico's in de binnenlucht te monitoren.

- Hermetische zone (erkend asbestverwijderaar)  
Het verwijderen van deze toepassing kan leiden tot (hoge) stofconcentratie.

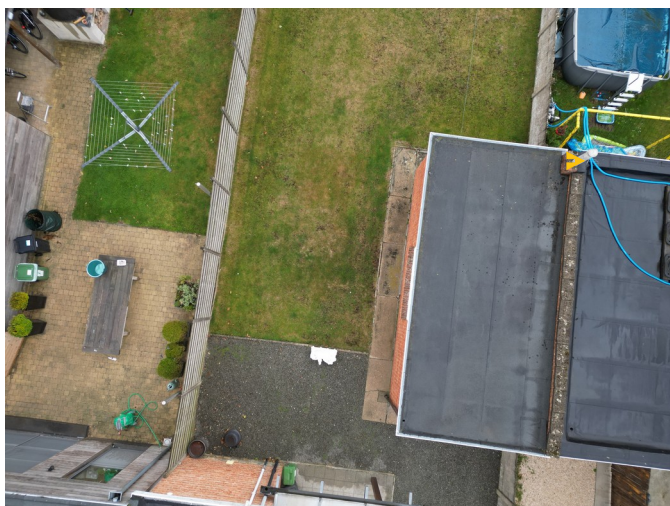
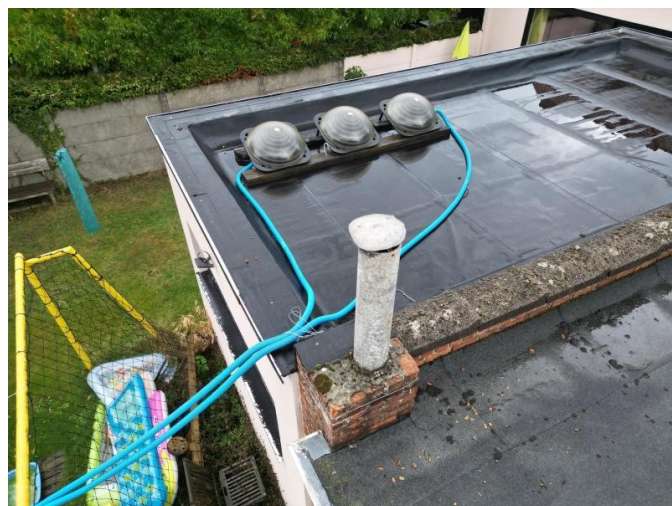
Het asbestmateriaal valt onder de mijlpaal van 2034.

Verwijderen

| Eindbeoordeling materiaalrisico | Verhoogd materiaalrisico en/of verhoogde kans op vezelvrijgave |

| Gebondenheid | Categorie 1: hechtgebonden in oorsprong |
| Asbestsoort (vezeltype) | Crocidoliet aanwezig |
| Asbestconcentratie | Laag (< 50%) |
| Afschermingsgraad van het gehele materiaal | Geheel of deels vrij aan de buitenlucht |
| Toestand van het materiaal | Matig beschadigd, matig verweerd |

| Beschrijving | Asbestverdachte rookgasbuis |
| Opmerking | De toepassing loopt vermoedelijk (weggewerkt) door in de koker, schoorsteen,... . Bij een wijziging van de toestand door bv afbraak of renovatie is het aangewezen om bijkomend onderzoek uit te voeren om de aanwezigheid van asbest al dan niet uit te sluiten. |

- Zorg voor een veilig beheer. Vermijd het beschadigen van het asbestmateriaal. Controleer de toestand jaarlijks op wijzigingen.
- Verwijder dit asbestmateriaal zo snel mogelijk. Volg de toestand goed op.
- Voer bijkomende staalname(s) uit.

- Eenvoudige handelingen: enkel door erkend asbestverwijderaar  
Het verwijderen van deze toepassing kan leiden tot stofvorming.

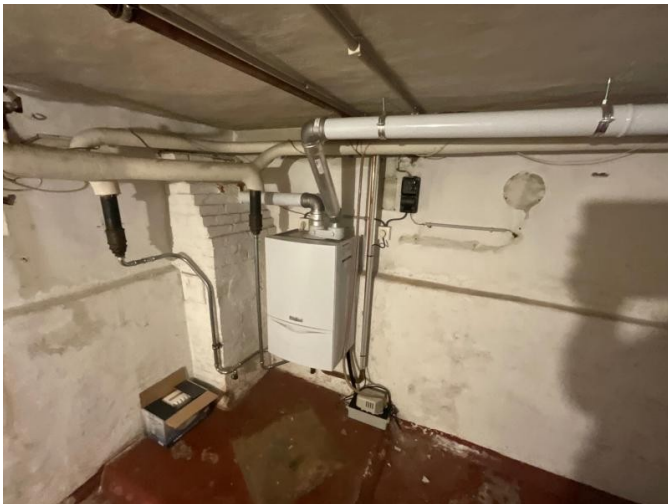
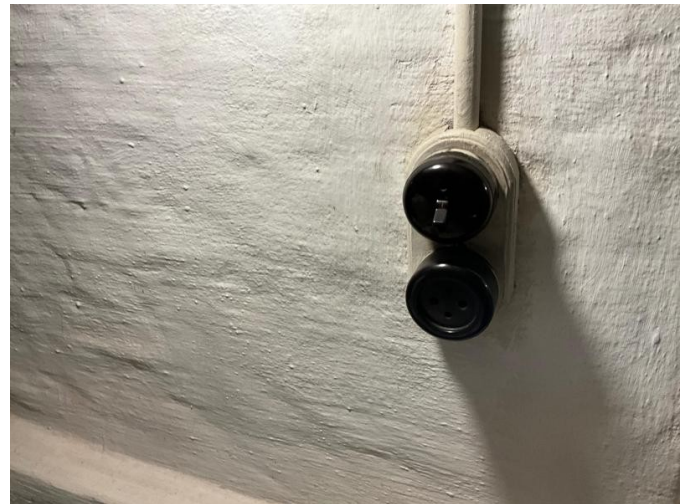
Het asbestmateriaal valt onder de mijlpaal van 2040.

Zorgvuldig beheren

| Eindbeoordeling materiaalrisico | Laag materiaalrisico en/of verlaagde kans op vezelvrijgave |

| Gebondenheid | Categorie 1: hechtgebonden in oorsprong |
| Asbestsoort (vezeltype) | Crocidoliet aanwezig |
| Toestand van het materiaal | Onbeschadigd, niet verweerd |

| Beschrijving | EK in bakeliet |
| Opmerking | Asbestverdachte elektriciteitstoepassingen (schakelkasten, lichtschakelaars, stopcontacten,...) van het type bakeliet, in deze toestand zijn de toepassingen niet schadelijk voor de gezondheid. Indien de situatie wijzigt door bv afbraak of grondige verbouwingswerken, is het aangewezen om bijkomend (destructief) onderzoek uit te voeren om de aanwezigheid van asbest al dan niet uit te sluiten.. |

- Zorg voor een veilig beheer. Vermijd het beschadigen van het asbestmateriaal. Controleer de toestand jaarlijks op wijzigingen.
- Voer bijkomende staalname(s) uit.

- Eenvoudige handelingen: mag via doe-het-zelf of door werknemer(s) met opleidingsattest eenvoudige handelingen  
Het verwijderen van deze toepassing zal niet leiden tot (hoge) stofvorming.

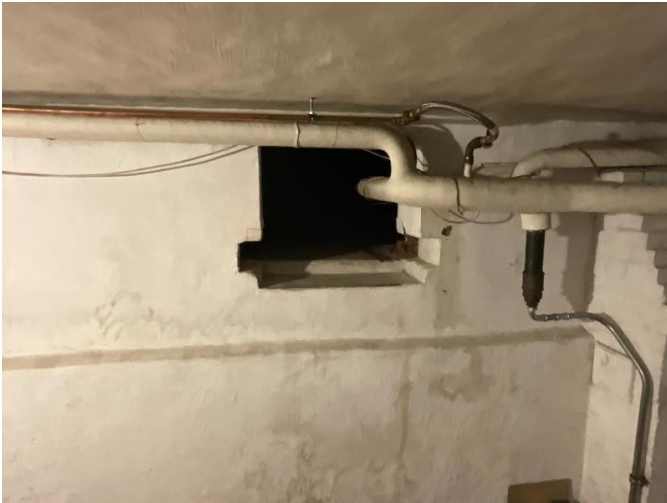
#### Permanente beperking

**Reden:** Het onderzoek kan niet uitgevoerd worden binnen de bepalingen van de Welzijnswet

**Uitleg van de asbestdeskundige:** Lager dan 1,5m.

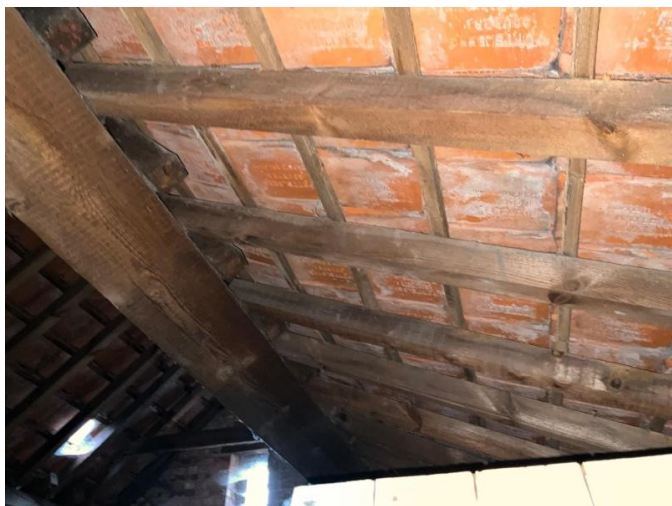
Het onderdak (= onderzijde pannendak) bevat geen asbesthoudende materialen volgens visuele vaststelling.

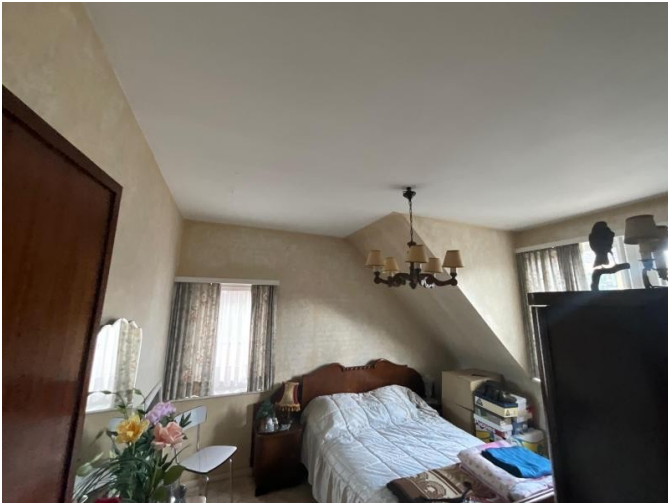
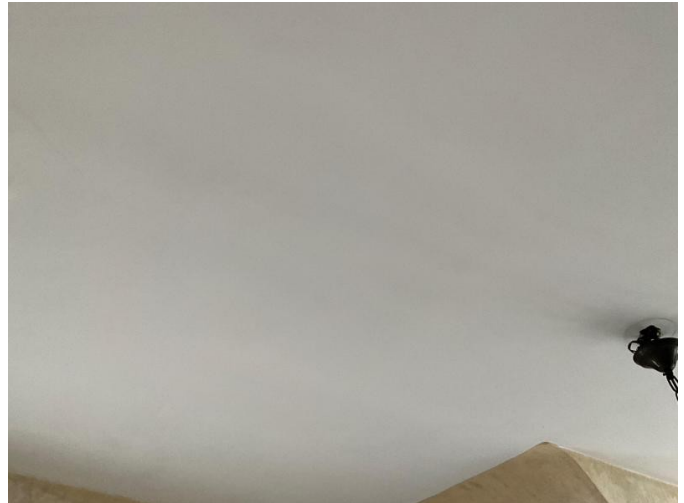
## Fiche 12: Beploistering plafond

Geen asbest

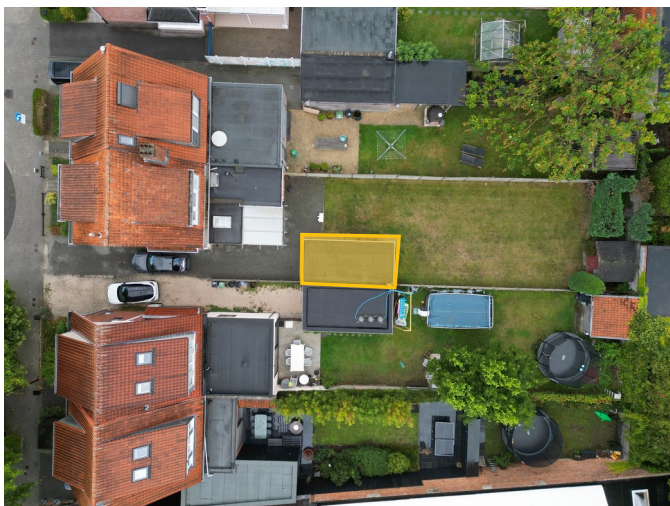
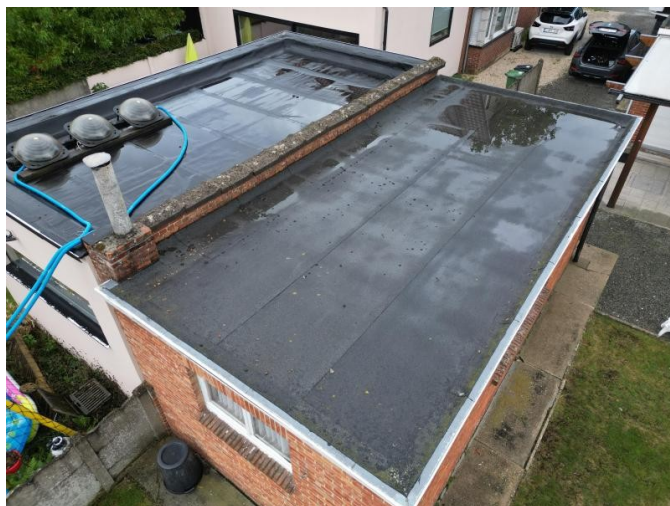
## Fiche 13: Roofing garage

Geen asbest

| Opmerking | De puntstaal van de roofing is niet representatief voor de gehele dakbedekking. Staalname tot op de primaire drager is niet mogelijk zonder structurele gevolgschade (lekken,...). Het is aangewezen om bij een wijziging van de toestand door bv afbraak of renovatie, bijkomend onderzoek (met eventueel extra staalname) uit te voeren op onderliggende/ingesloten materialen. |

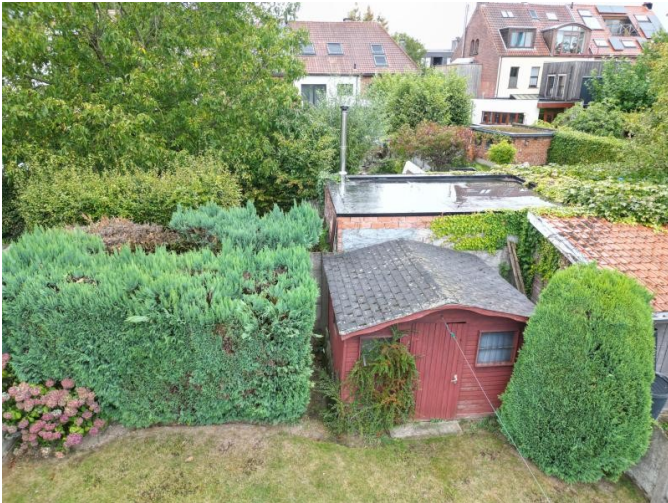
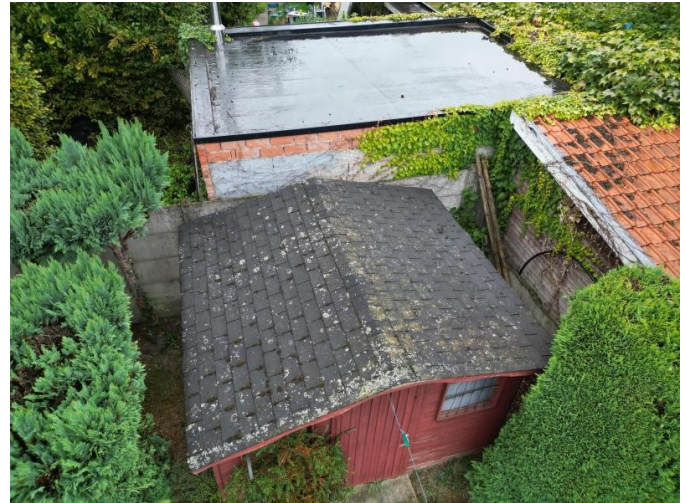
## Fiche 14: Roofing tuinhuis

Geen asbest

| Opmerking | De puntstaal van de roofing is niet representatief voor de gehele dakbedekking. Staalname tot op de primaire drager is niet mogelijk zonder structurele gevolgschade (lekken,...). Het is aangewezen om bij een wijziging van de toestand door bv afbraak of renovatie, bijkomend onderzoek (met eventueel extra staalname) uit te voeren op onderliggende/ingesloten materialen. |

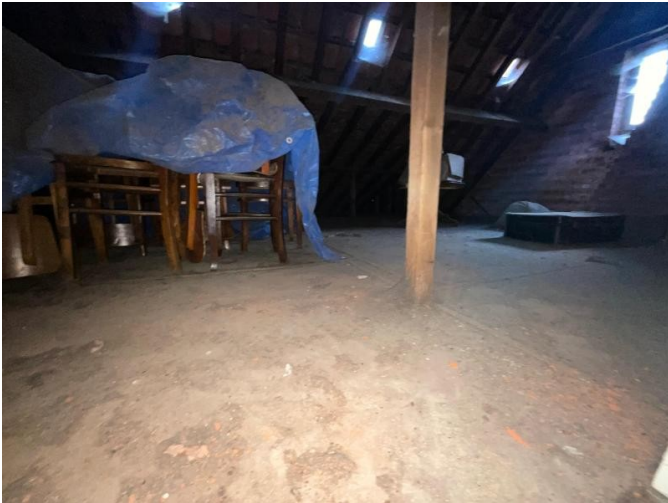
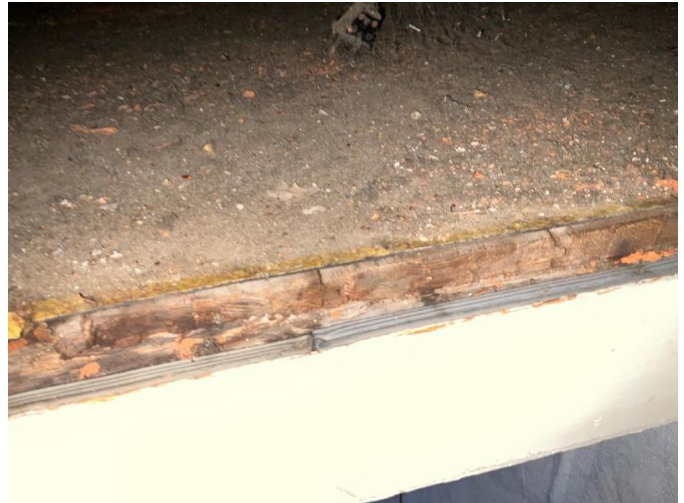
## Fiche 15: Vinylvloer zolder

Geen asbest

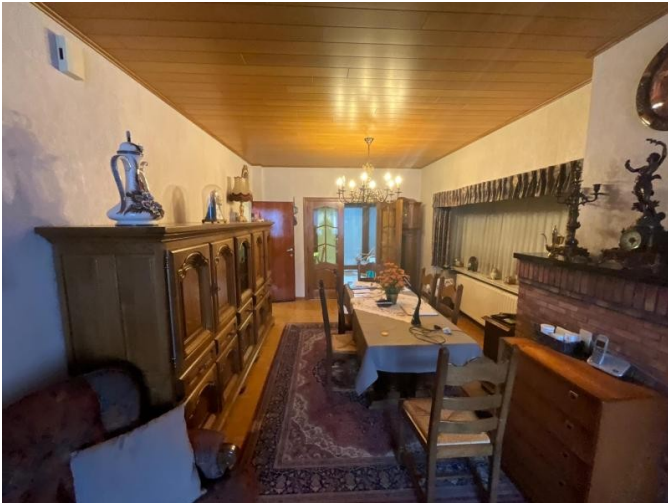
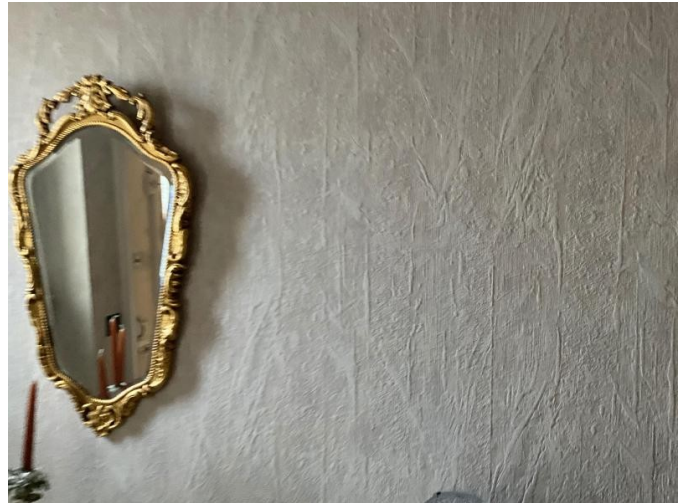
## Fiche 16: Beploistering wanden

Geen asbest

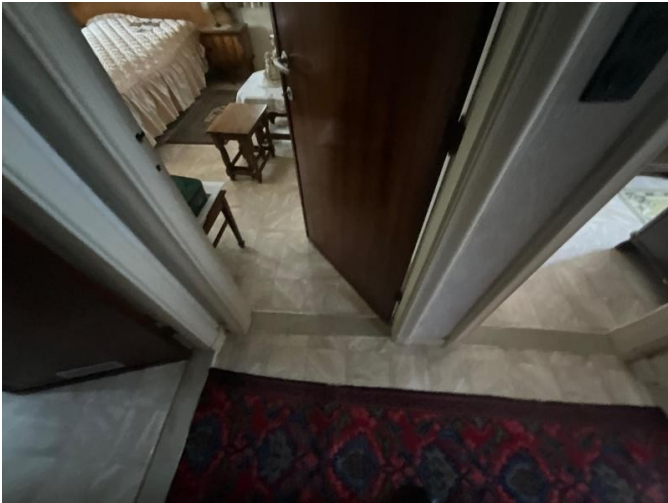
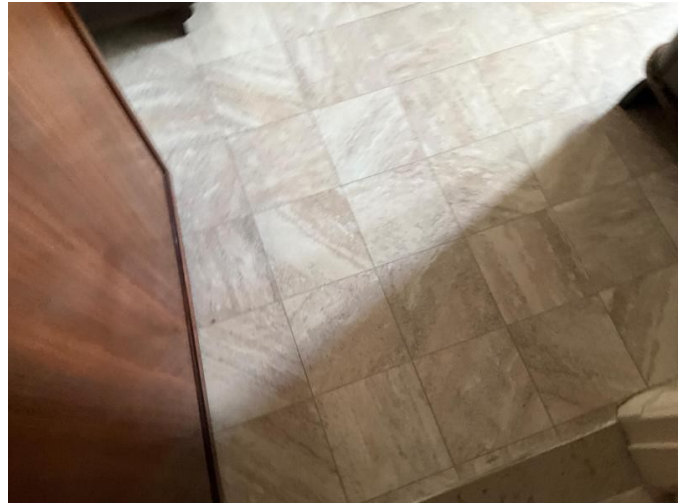
## Fiche 17: Vinylvloer 1ste

Geen asbest

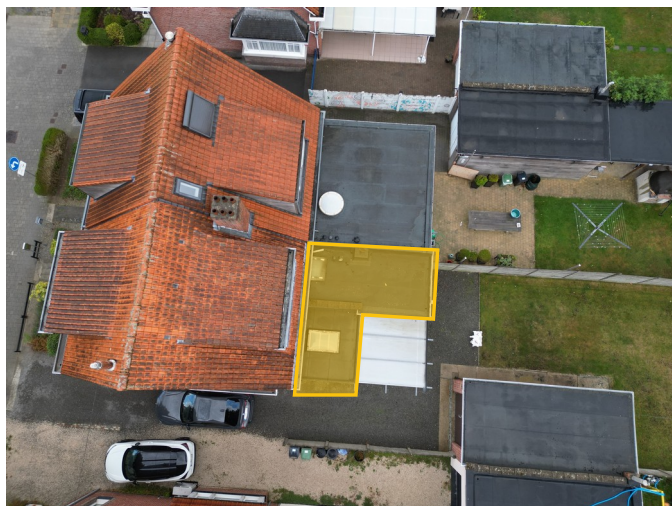
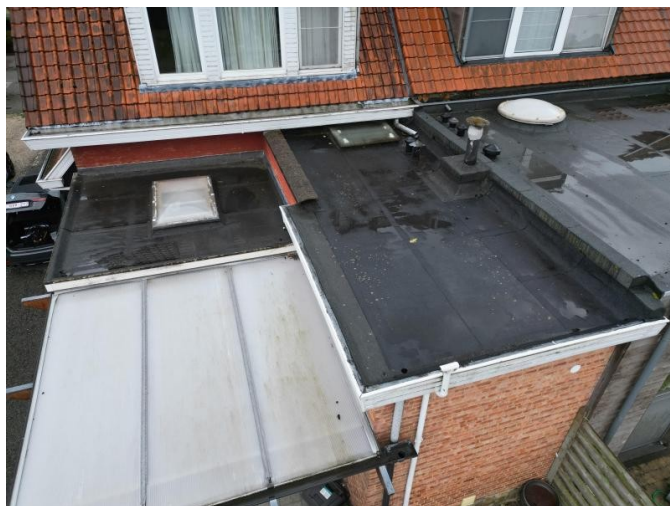
## Fiche 18: Roofing

Geen asbest

| Opmerking | De puntstaal van de roofing is niet representatief voor de gehele dakbedekking. Staalname tot op de primaire drager is niet mogelijk zonder structurele gevolgschade (lekken,...). Het is aangewezen om bij een wijziging van de toestand door bv afbraak of renovatie, bijkomend onderzoek (met eventueel extra staalname) uit te voeren op onderliggende/ingesloten materialen. |
