# Asbestinventarisatetest

Te Nijverdoncklaan 29, 2650 Edegem

Attestnummer : **20250904-000432.000**

Uitgegeven op : **04.09.2025**

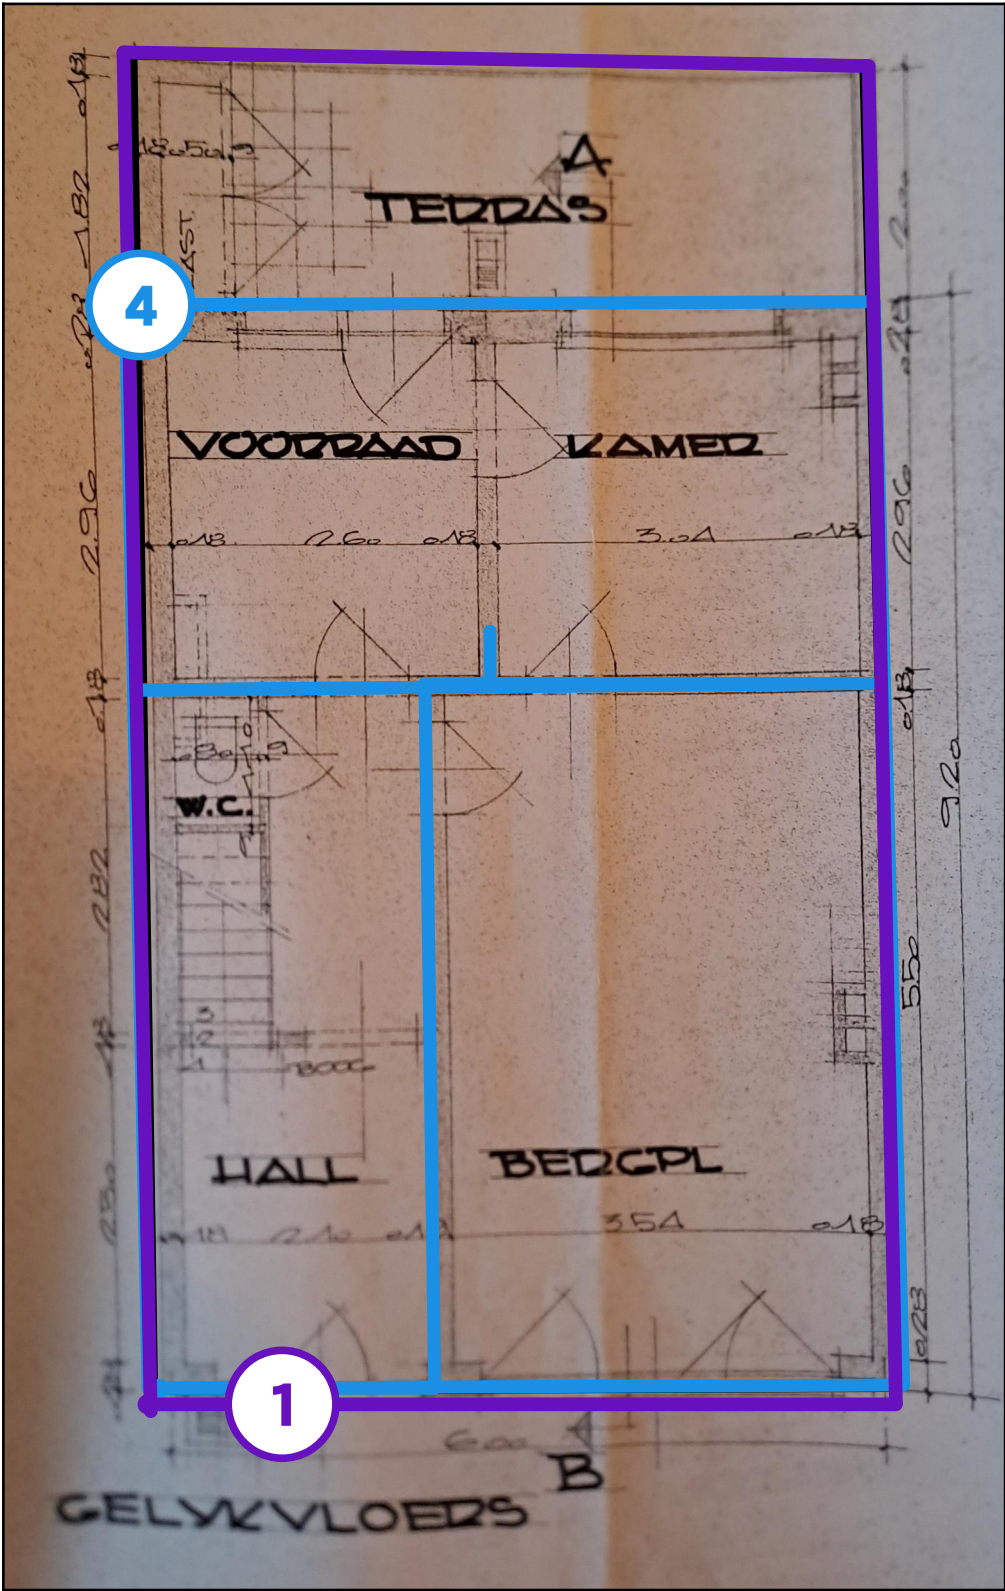
Plan 1.1: gelijkvloers

| 1. waterafvoerleidingen | Beperking | - |
| 4. mengstaal pleisterwerk | Geen asbest | - |

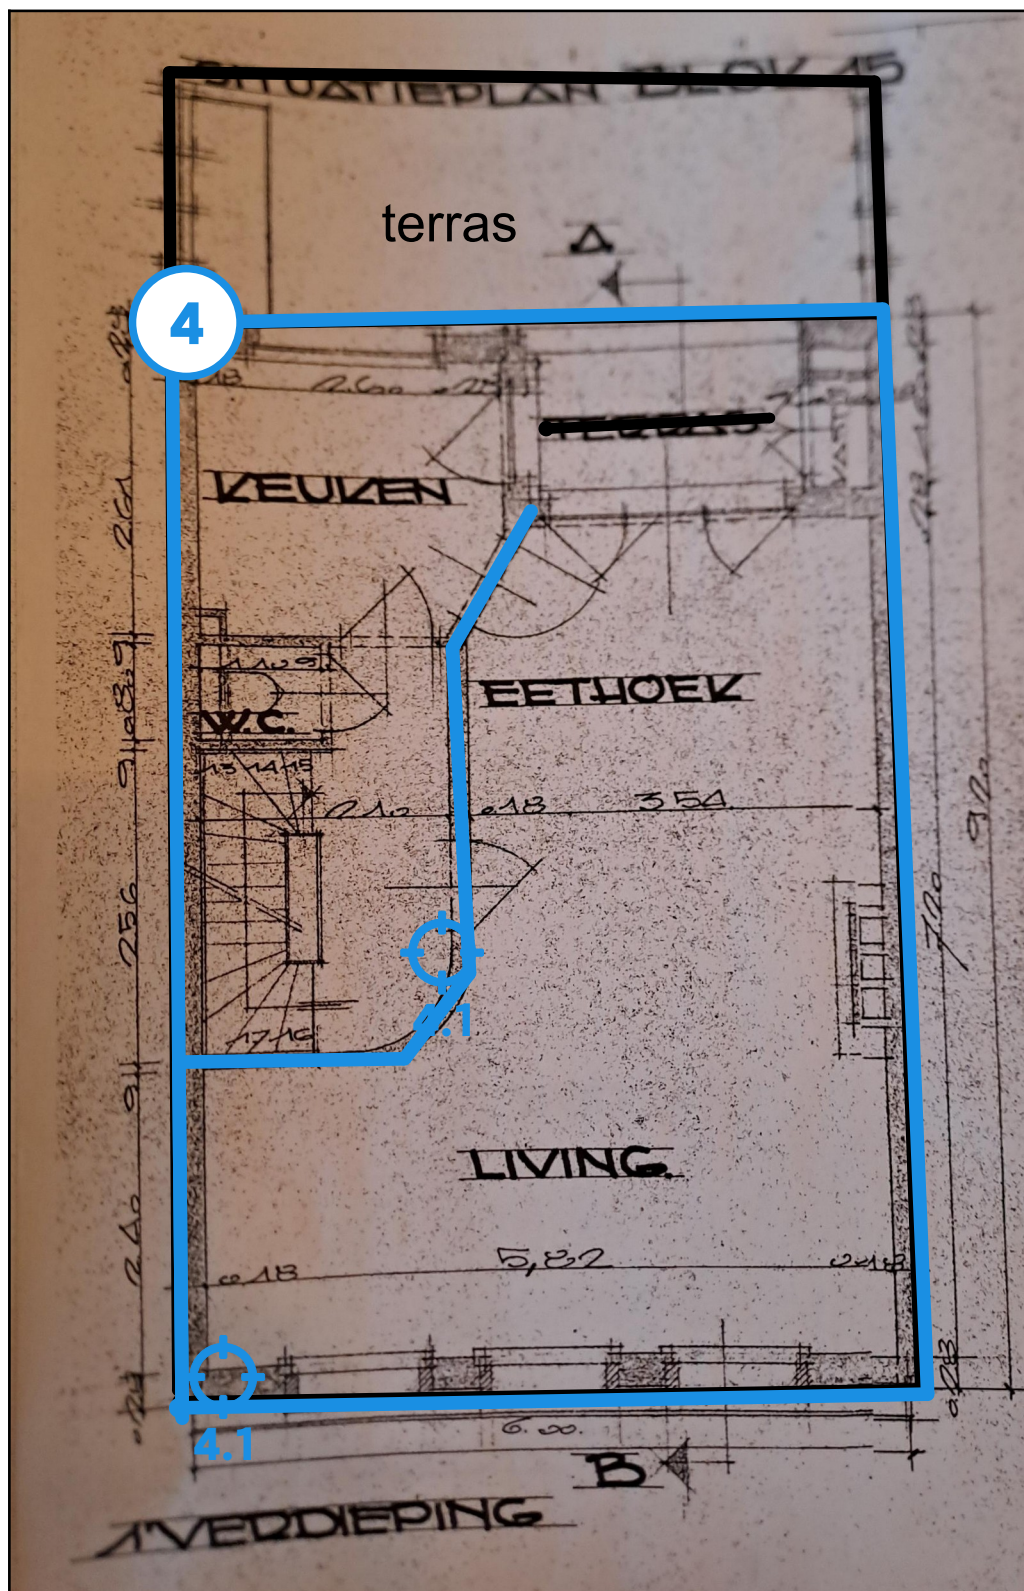
## Plan 1.2: 1e verdieping

| 4. mengstaal pleisterwerk | Geen asbest | - |
| 4.1 Code: 030925 1 sn01 | Mengmonster | - |

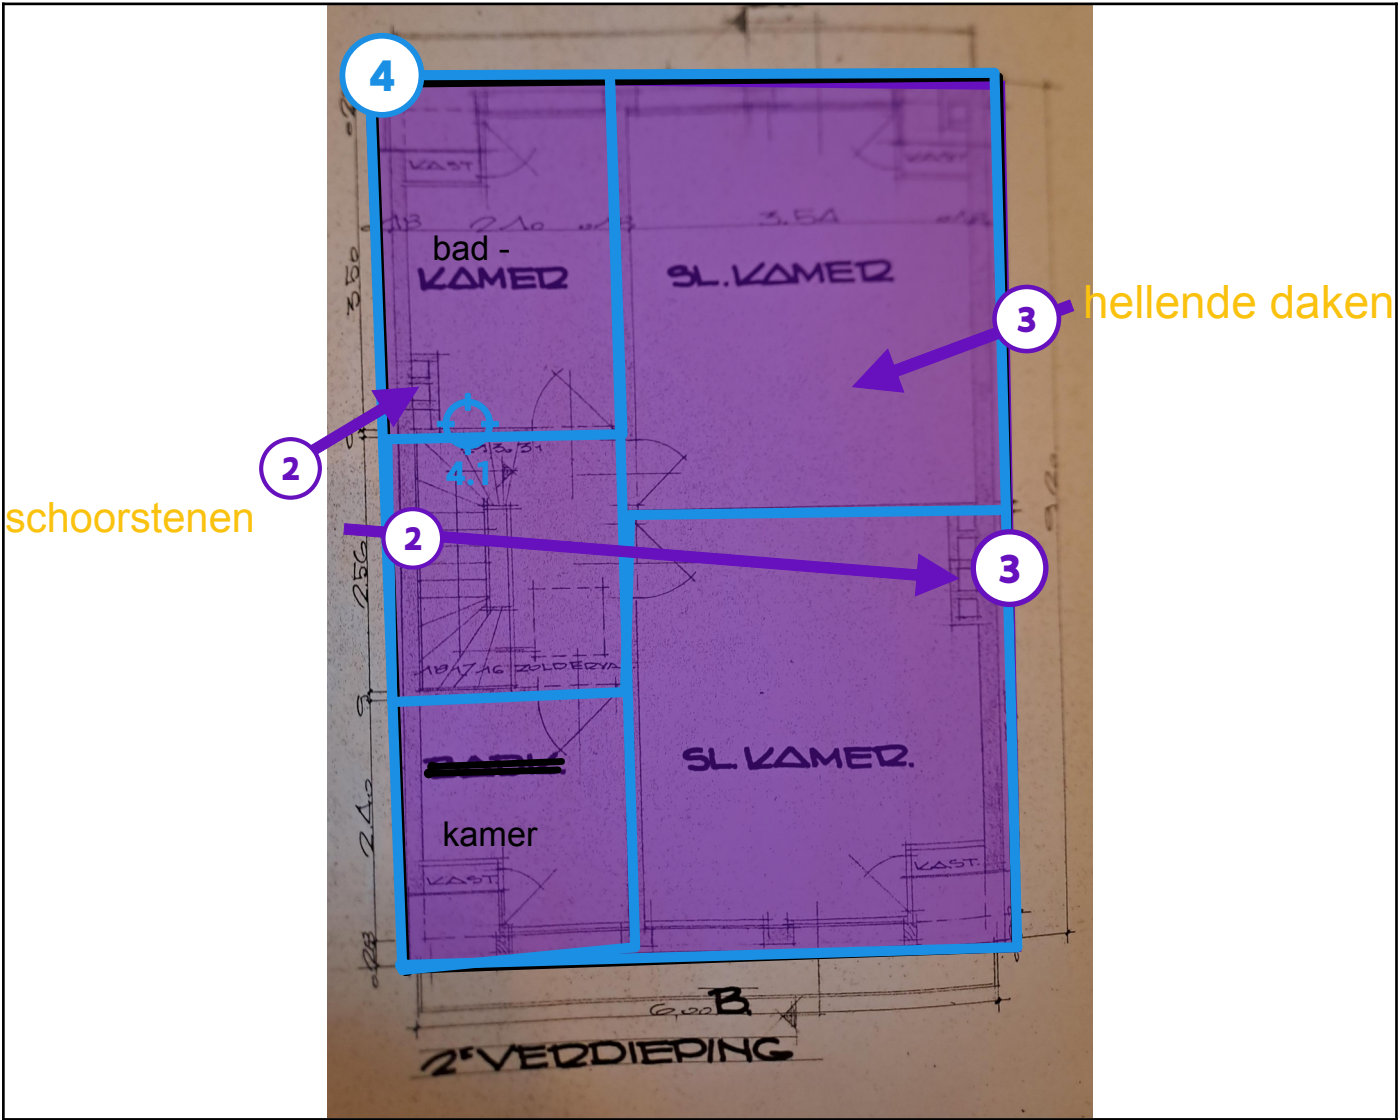
# Plan 1.3: 2e verdieping

| Beschrijving | Type | Actie |
|---|---|---|
| 2. schoorstenen | Beperking | - |
| 3. hellende daken | Beperking | - |
| 4. mengstaal pleisterwerk | Geen asbest | - |
| 4.1 Code: 030925 1 sn01 | Mengmonster | - |

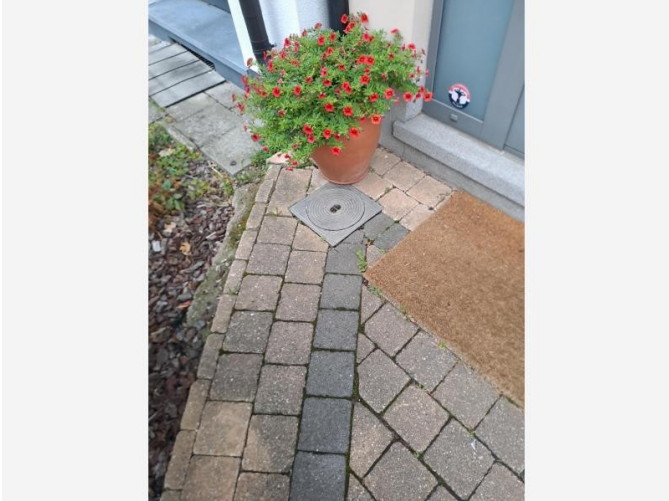
*Situeringsfoto*

**Reden:** Het onderzoek kan niet uitgevoerd worden binnen de bepalingen van de Welzijnswet

**Uitleg van de asbestdeskundige:** De waterafvoerleidingen konden visueel niet worden nagekeken.

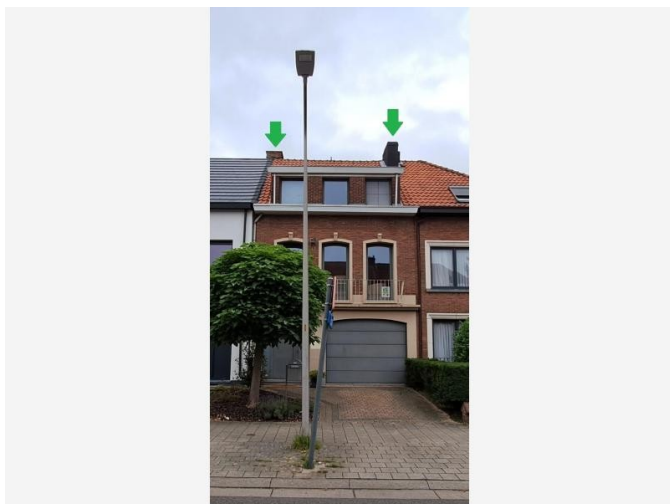
Situeringsfoto

**Reden:** Het onderzoek kan niet uitgevoerd worden binnen de bepalingen van de Welzijnswet

**Uitleg van de asbestdeskundige:** De binnenzijden van de schoorstenen konden visueel niet worden vastgesteld.

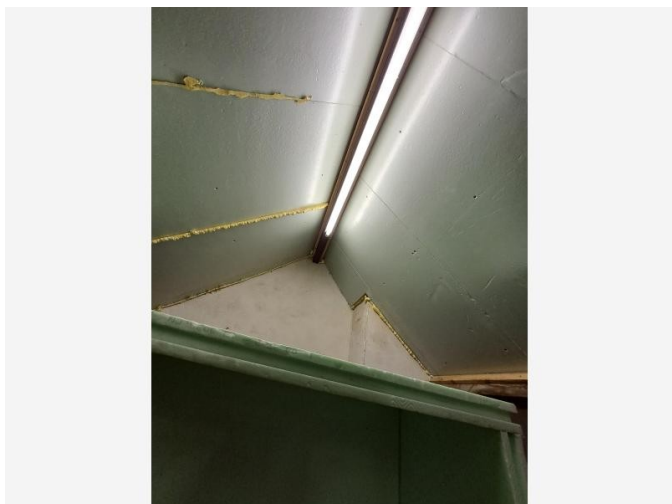
Situeringsfoto

**Reden:** Het onderzoek kan niet uitgevoerd worden binnen de bepalingen van de Welzijnswet

**Uitleg van de asbestdeskundige:** Het onderdak kon visueel niet worden vastgesteld.

Binnenkant was afgewerkt met harde isolatieplaten en buitenkant was niet bereikbaar op een veilige manier.

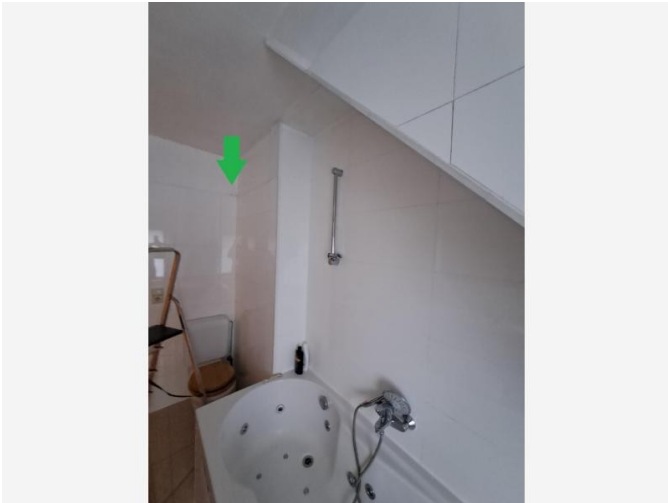
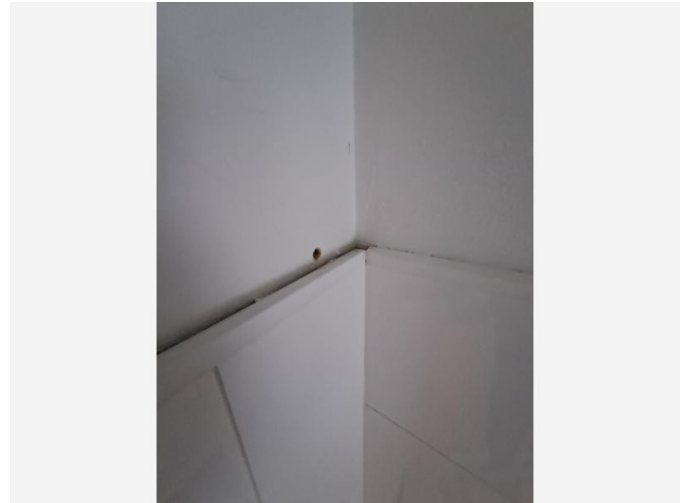
## Fiche 4: mengstaal pleisterwerk

Geen asbest

| # | Type | Referentie | Resultaat |
|---|---|---|---|
| 4.1 | Mengmonster | 030925 1 sn01 | Geen asbest |

| Opmerking | Plafonds bestaan uit beton, hout , gyproc en harde houtvezelplaten achteraan op het gelijkvloers; geen staalname mogelijk. |
