# Asbestinventarisatetest

Hofstraat 31, 2550 Kontich

Attestnummer : 20260319-000398.000

**Niet-asbestveilig**

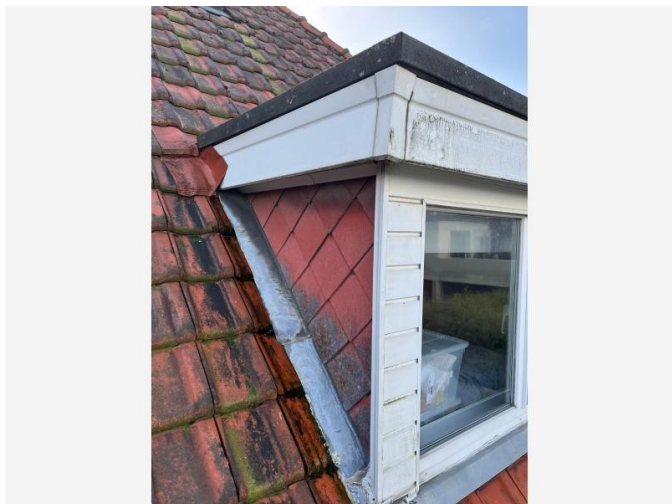
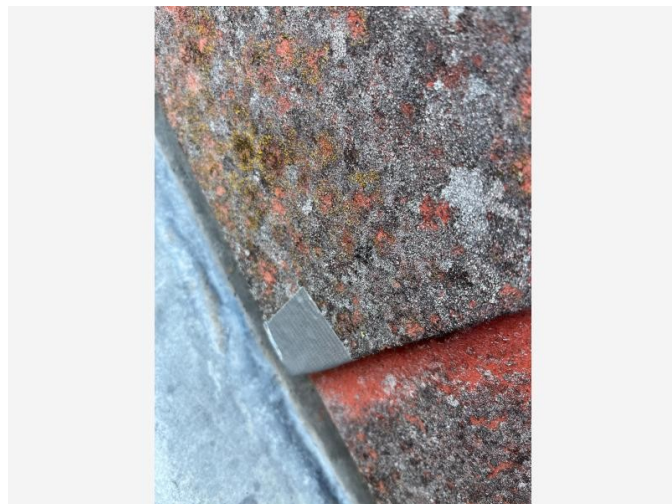
Het asbestmateriaal valt onder de mijlpaal van 2034.

| Eindbeoordeling materiaalarisico | Verhoogd materiaalarisico en/of verhoogde kans op vezelvrijgave |

| Asbestsoort (vezeltype) | Alleen chrysotiel aanwezig |
| Toestand van het materiaal | Matig beschadigd, matig verweerd |

| Beschrijving | Leien dakkapellen |
| Opmerking | Aanwezig aan de zijkanten van de dakkapellen ( zowel voor als achtergevel). |

Verwijderen

- Zorg voor een veilig beheer. Vermijd het beschadigen van het asbestmateriaal. Controleer de toestand jaarlijks op wijzigingen.
- Hemelwater dat afspoelt van asbestcement daken of gevels kan asbestdeeltjes bevatten. Gebruik het enkel voor gesloten circuits (bv. spoelen toiletten). Reinig na het vervangen van het dak of de gevel de dakgoten en regenwaterput of -ton om asbesthoudend sediment of slib te verwijderen

- Eenvoudige handelingen: mag via doe-het-zelf of door werknemer(s) met opleidingsattest eenvoudige handelingen  
Deze toepassing kan door een aannemer die over een opleidingsattest eenvoudige handelingen beschikt of door een particulier (doe-het-zelf), verwijderd worden indien er geen verhoogd risico op vrijgave van asbestvezels (max. concentratie 0,01 vezels/cm<sup>3</sup> - CODEX Art. VI.3-54) ontstaat en de toepassing voorafgaand wordt gefixeerd/bevochtigd; de individuele elementen zonder machinale werktuigen (boormachine, slijpschijf, hogedrukreiniger,...) en zonder breken of gooien een voor een losgemaakt worden; en ten slotte dubbel en luchtdicht verpakt weggevoerd worden naar een erkend afvalpunt (recyclagepark). In de zone mogen geen derden en/of minderjarigen aanwezig zijn en moet elke betrokken persoon steeds gepaste persoonlijke beschermingsmiddelen dragen: minimaal een FFP3-mondmasker (EN 149), wegwerpovertrek met

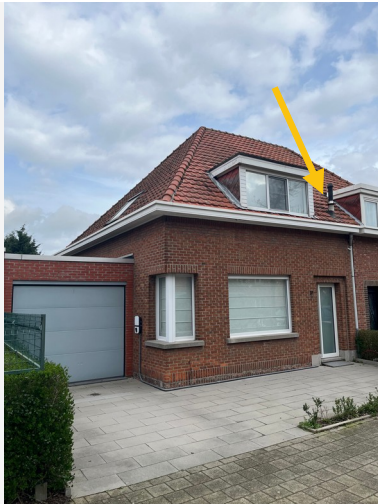
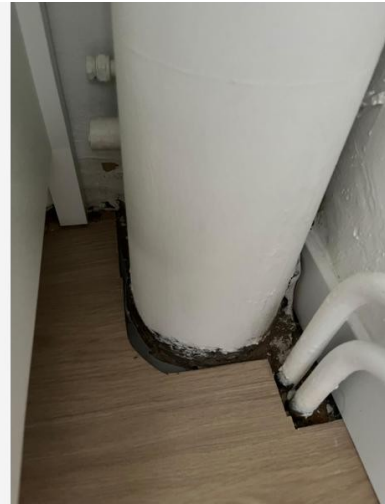
Het asbestmateriaal valt onder de mijlpaal van 2034.

Dit type buis bevat meestal asbest.

| Eindbeoordeling materiaalrisico | Verhoogd materiaalrisico en/of verhoogde kans op vezelvrijgave |

| Asbestsoort (vezeltype) | Crocidoliet aanwezig |
| Toestand van het materiaal | Licht beschadigd, licht verweerd. Intacte calciumsilicaatplaat of materiaal met categorie 3-gebondenheid |

| Beschrijving | Rookgaskanaal in asbest cement |

Verwijderen

- Zorg voor een veilig beheer. Vermijd het beschadigen van het asbestmateriaal. Controleer de toestand jaarlijks op wijzigingen.
- Scherm in afwachting van verwijdering het asbestmateriaal af van luchtstromingen en verstoring: bijvoorbeeld door het te verpakken, te fixeren, af te dekken, signalisatie - afbakening aan te brengen, ...
- Voer bijkomende staalname(s) uit.

- Eenvoudige handelingen: enkel door erkend asbestverwijderaar  
Er werd geen staal genomen van het materiaal, dit met kans op breuk - schade.

Vermoedelijk loopt de buis door in een kanaal in de gemetste schouw, dit vereist specifieke bijkomende

maatregelen en voldoende expertise om deze buis correct te verwijderen zonder de buis stuk te maken. Bij het verwijderen kan stof voorkomen.

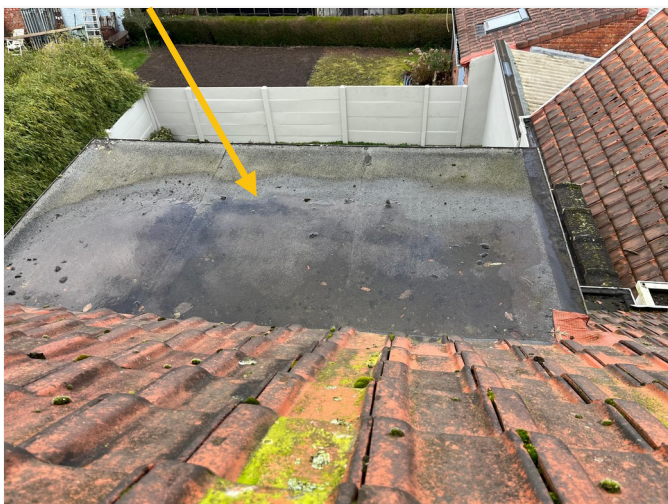
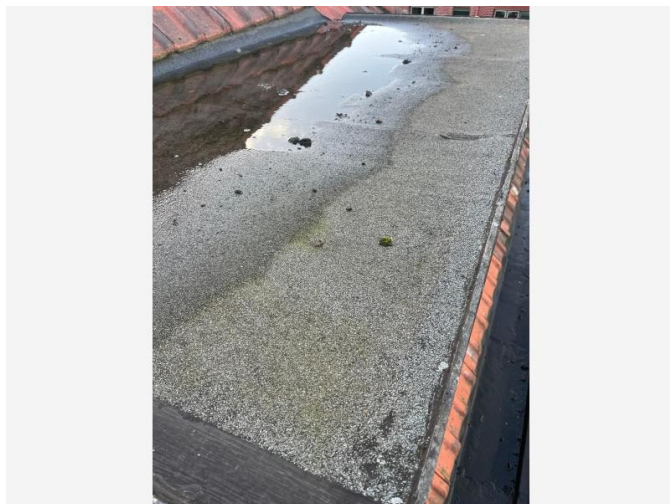
Het asbestmateriaal valt onder de mijlpaal van 2040.

| Eindbeoordeling materiaalrisico | Laag materiaalrisico en/of verlaagde kans op vezelvrijgave |

| Toestand van het materiaal | Licht beschadigd, licht verweerd. Intacte calciumsilicaatplaat of materiaal met categorie 3-gebondenheid |

| Beschrijving | Roofing plat dak |
| Opmerking | Aanwezig op de dakkapellen en in de dakgoten. De roofing op het platte dak boven de keuken werd vernieuwd in 2023 en is hierdoor niet asbestverdacht. Hiervan werd een factuur overhandigd |

Zorgvuldig beheren

- Zorg voor een veilig beheer. Vermijd het beschadigen van het asbestmateriaal. Controleer de toestand jaarlijks op wijzigingen.
- Voer bijkomende staalname(s) uit.

- Eenvoudige handelingen: enkel door erkend asbestverwijderaar  
Verwijder asbestverdachte roofing door nat te werken en manueel los te maken zonder breuk. Gebruik wegwerp-overalls type 5/6, P3-masker, handschoenen en veiligheidsbril. Vermijd stofvorming, verzamel afval in gesloten zakken, reinig werkzone met natte methode en voer af volgens OVAM-richtlijnen.

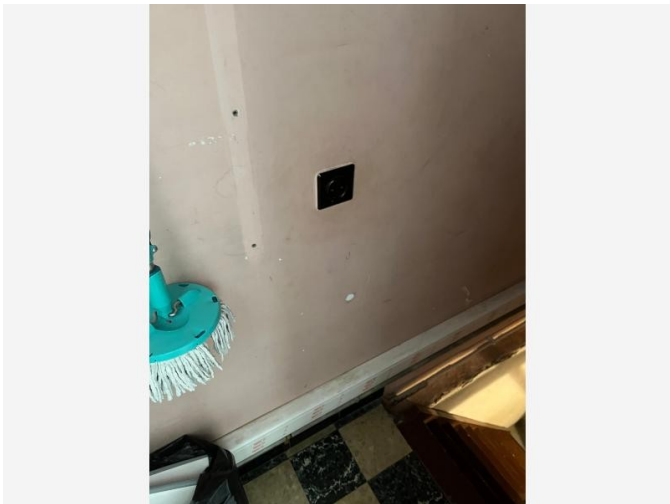
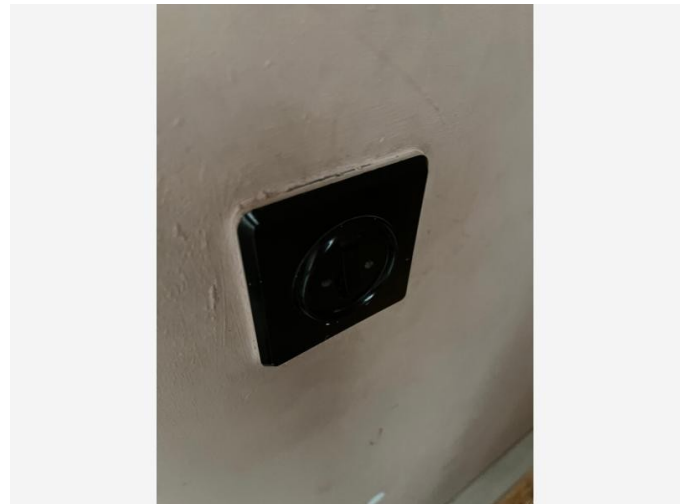
Het asbestmateriaal valt onder de mijlpaal van 2040.

| Eindbeoordeling materiaalarisico | Laag materiaalarisico en/of verlaagde kans op vezelvrijgave |

| Asbestsoort (vezeltype) | Crocidoliet aanwezig |
| Toestand van het materiaal | Onbeschadigd, niet verweerd |

| Beschrijving | Bakeliet schakelaar |
| Opmerking | <p>Deze oppervlakte werd niet gemeten, maar geschat op basis van een benadering voor alle aanwezige schakelaars. Deze schatting mag niet worden gebruikt als maatstaf voor heffingen. Als deskundige hebben wij geverifieerd dat het materiaal inderdaad bakeliet betreft en geen harde PVC. Bakeliet wordt door ons beschouwd als een asbestverdachte toepassing, aangezien het in veel gevallen asbesthoudend is. We hebben echter geen staalname uitgevoerd om de functionaliteit van de schakelaars niet in gevaar te brengen.</p> |

Zorgvuldig beheren

- Zorg voor een veilig beheer. Vermijd het beschadigen van het asbestmateriaal. Controleer de toestand jaarlijks op wijzigingen.
- Voer bijkomende staalname(s) uit.

- Eenvoudige handelingen: mag via doe-het-zelf of door werknemer(s) met opleidingsattest eenvoudige handelingen  
Deze toepassing kan door een aannemer die over een opleidingsattest eenvoudige handelingen beschikt of door een particulier (doe-het-zelf), verwijderd worden indien er geen verhoogd risico op vrijgave van asbestvezels (max. concentratie 0,01 vezels/cm<sup>3</sup> - CODEX Art. VI.3-54) ontstaat en de toepassing voorafgaand wordt gefixeerd/bevochtigd; de individuele elementen zonder machinale werktuigen (boormachine, slijpschijf, hogedrukreiniger,...) en zonder breken of gooien een voor een losgemaakt worden; en ten slotte dubbel en luchtdicht verpakt weggevoerd worden naar een erkend afvalpunt (recyclagepark). In de zone mogen geen derden en/of minderjarigen aanwezig zijn en moet elke betrokken persoon steeds gepaste persoonlijke beschermingsmiddelen dragen: minimaal een FFP3-mondmasker (EN 149), wegwerpoverall met kap (minimaal Cat III, type 5/6), wegwerphandschoenen en overschoenen of afspoelbaar schoeisel. De werkzaamheden moeten onmiddellijk worden gestaakt indien de opgelegde voorwaarden met betrekking

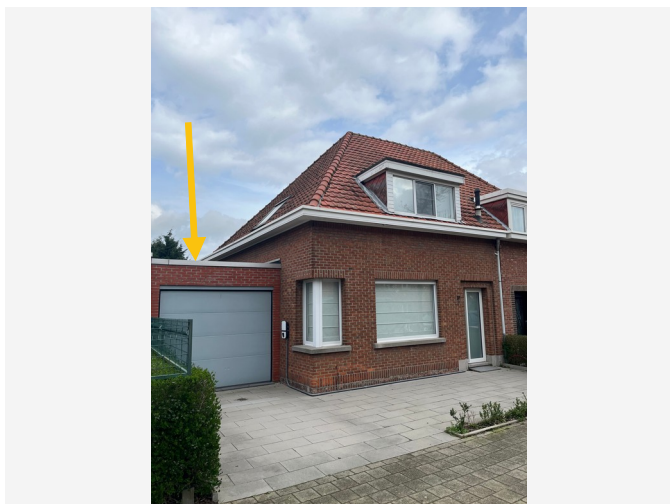
**Bouwjaar:** 2017

*Constructies gebouwd vanaf 2001 moeten niet onderzocht worden*

| Opmerking | De aangebouwde garage dateert uit 2016. Hiervan werd een gedateerd en ondertekend bouwplan overhandigd. |

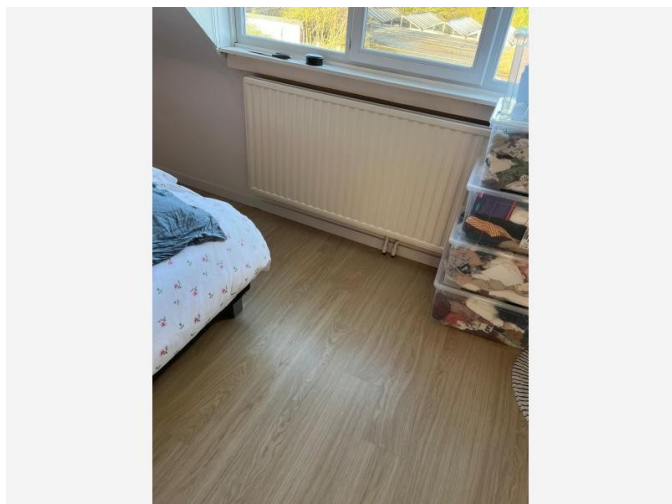
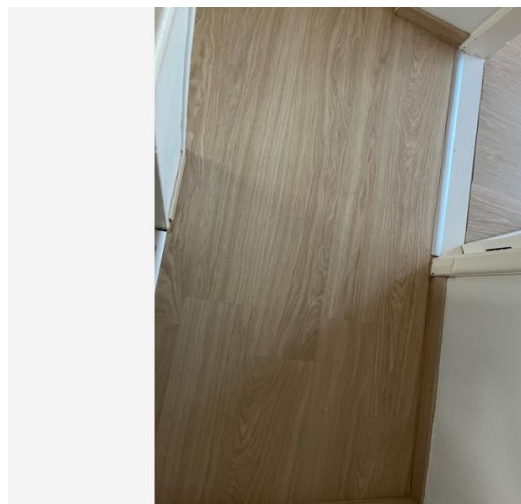
De vloer in de leefruimte en slaapkamers bestaat uit laminaat . Deze is niet asbestverdacht. De onderliggende structuur kan mogelijk nog oude asbestverdachte toepassingen bevatten. Hiervoor is destructief onderzoek vereist

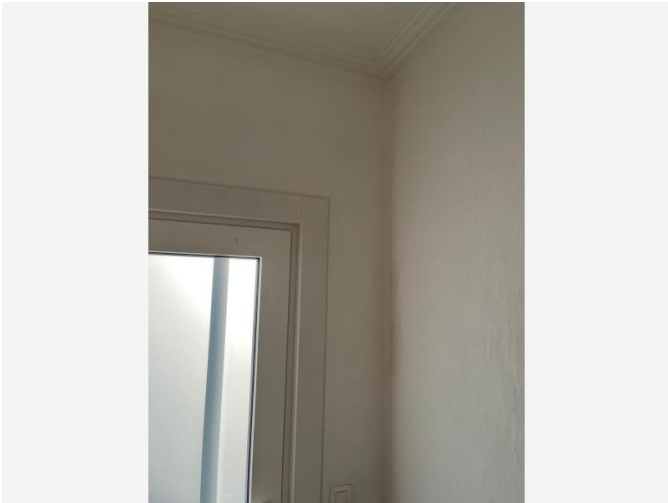
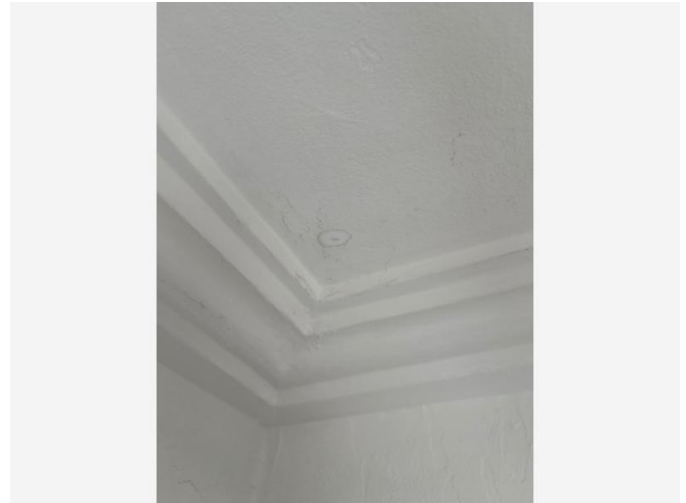
## Fiche 7: Pleisterwerk plafonds

Geen asbest

| # | Type | Referentie | Resultaat |
|---|---|---|---|
| 7.1 | Mengmonster | 711 | Geen asbest |

| Opmerking | Deze oppervlakte, volumes en gewichten zijn niet gemeten, maar geschat op basis van een benadering van het aanwezig pleisterwerk in alle plafonds ( de opgegeven hoeveelheden mogen niet gebruikt worden als maatstaf van heffing). De plafonds op de eerste verdieping bestaan uit gipskarton. In de badkamer werd een uitklijkbare spot verwijderd om de bovenliggende structuur te inspecteren. Hier werd isolatie vastgesteld. |

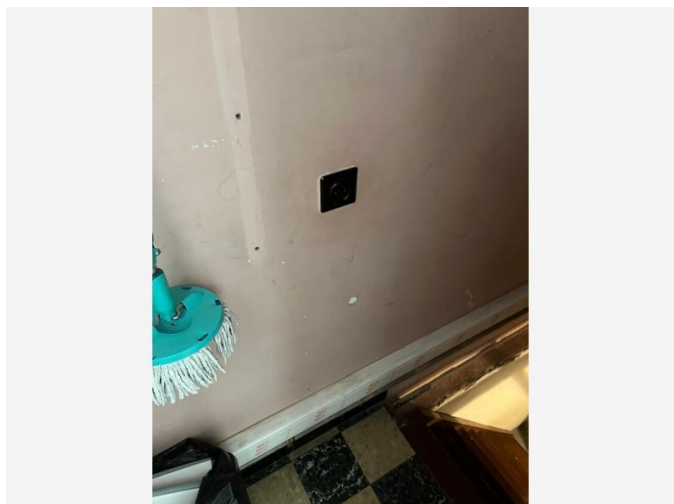
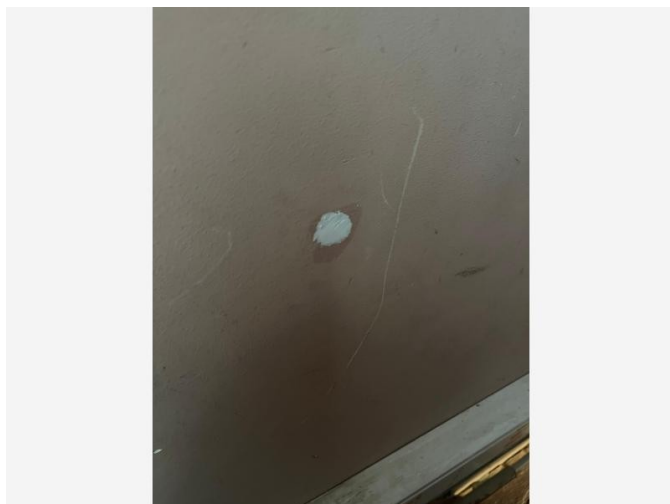
## Fiche 8: Pleisterwerk muren

Geen asbest

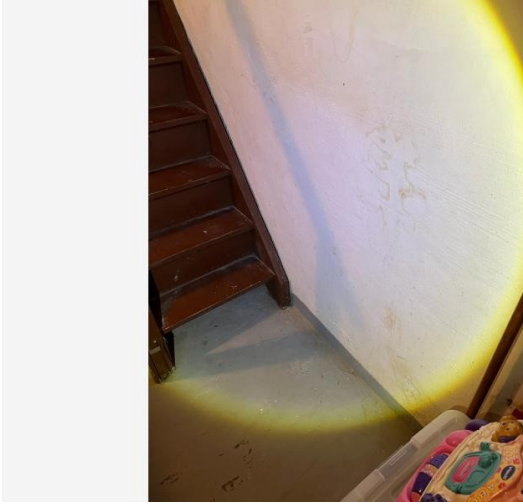
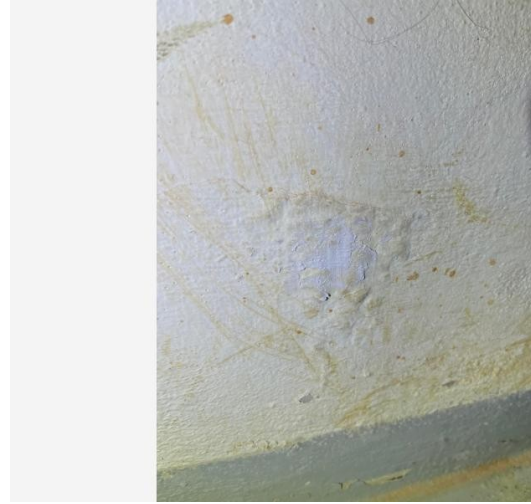
## Fiche 9: Cementering kelder

Geen asbest

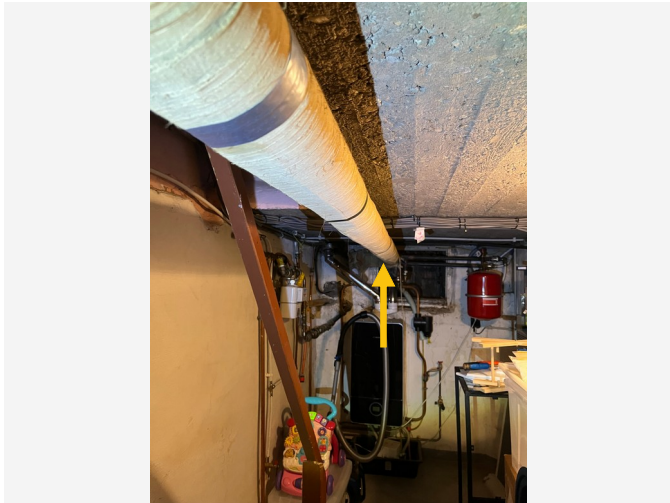
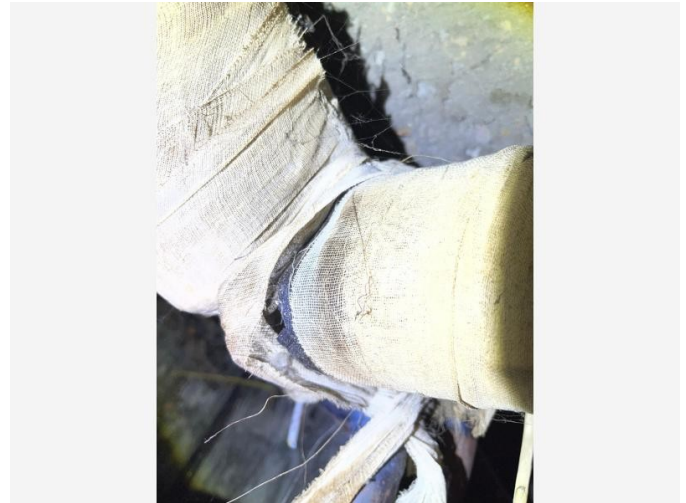
## Fiche 10: Roofing rond CV buis

Geen asbest
