# Asbestinventarisatetest

Lintsesteenweg 30, 2540 Hove

Attestnummer : **20251010-000029.000**

Uitgegeven op : **10.10.2025**

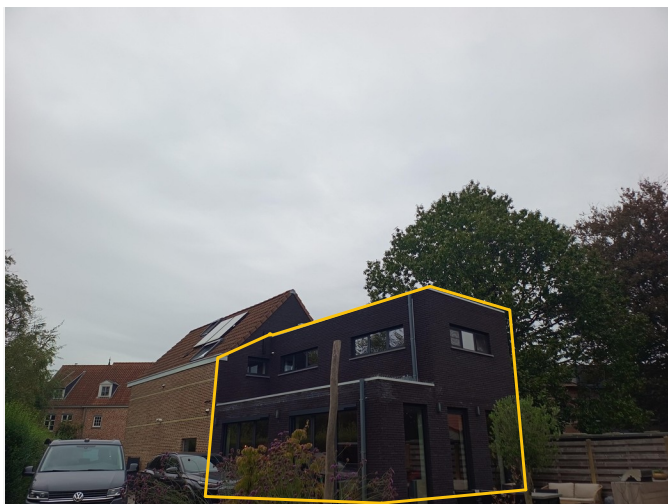
Situeringfoto

Bouwjaar: 2017

*Constructies gebouwd vanaf 2001 moeten niet onderzocht worden*

| Opmerking | Oorspronkelijke achterbouw werd gesloopt en een nieuwbouw werd in de plaats gezet in 2015 |

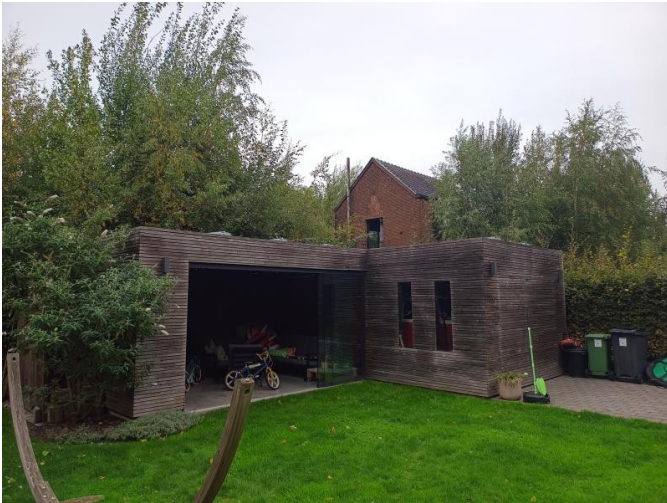
Situeringsfoto

Bouwjaar: 2019

*Constructies gebouwd vanaf 2001 moeten niet onderzocht worden*

| Opmerking | Constructie opgebouwd in 2019 |

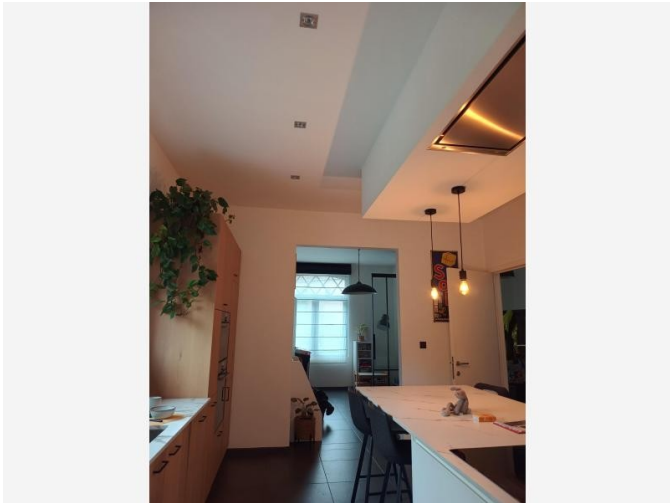
Vrije foto

Oorspronkelijk plafond volledig verwijderd en vervangen (nieuwe betonplaat) in 2015

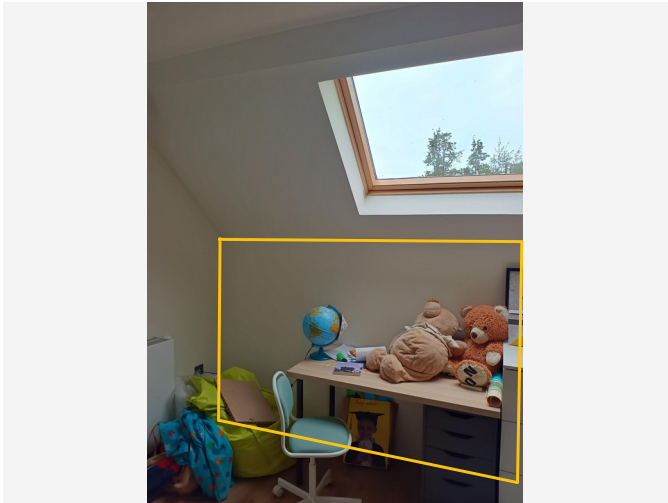
Vrije foto

Gyproc wanden (buitenmuren eerste verdieping)

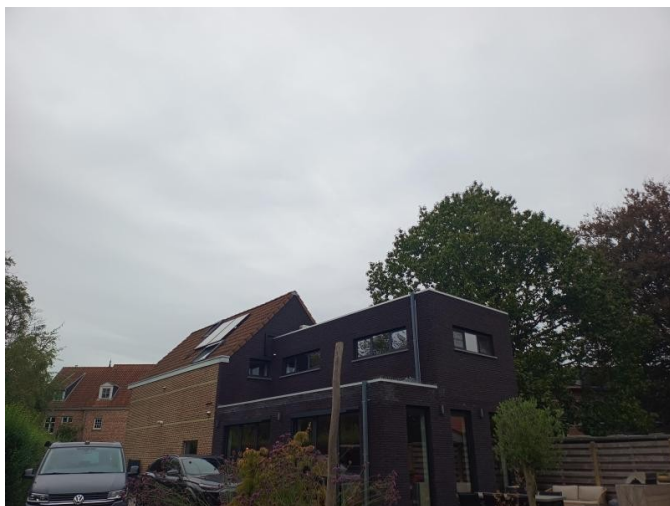
Vrije foto

flexibel onderdak in plasticvezeldoek, geplaatst in 2015

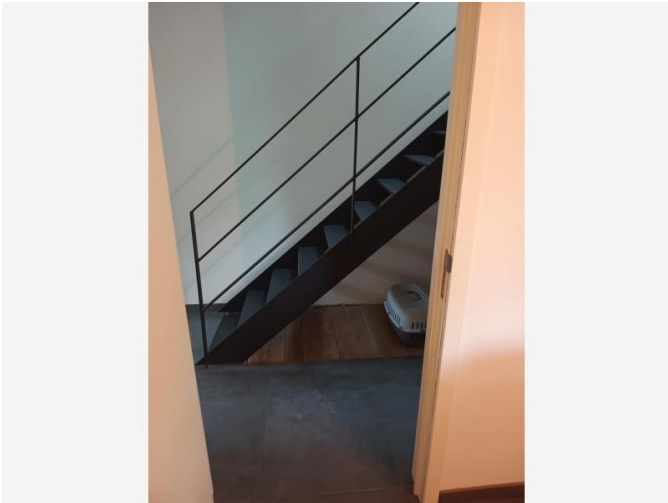
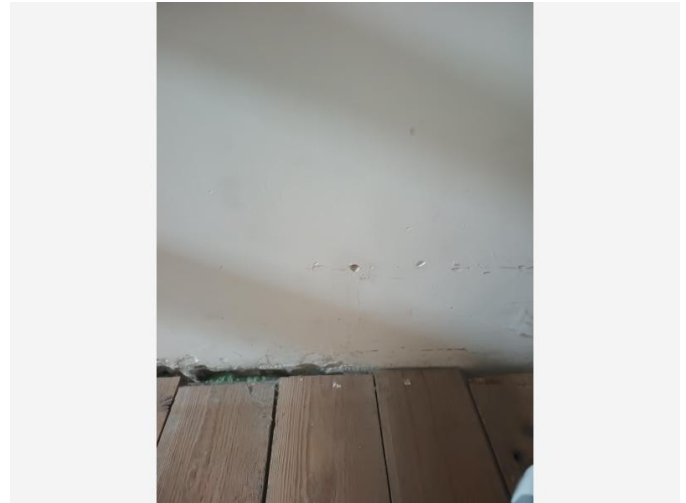
Geen asbest

| # | Type | Referentie | Resultaat |
|---|---|---|---|
| 6.1 | Mengmonster | 250964/m01 | Geen asbest |

| Opmerking | stalen genomen in keuken, stookplaats (berging), traphal en slaapkamer achteraan. |
