# Asbestinventarisatetest

Weverstraat 90, 2531 Boechout

Attestnummer : 20260527-000350.000

Uitgegeven op : 27.05.2026

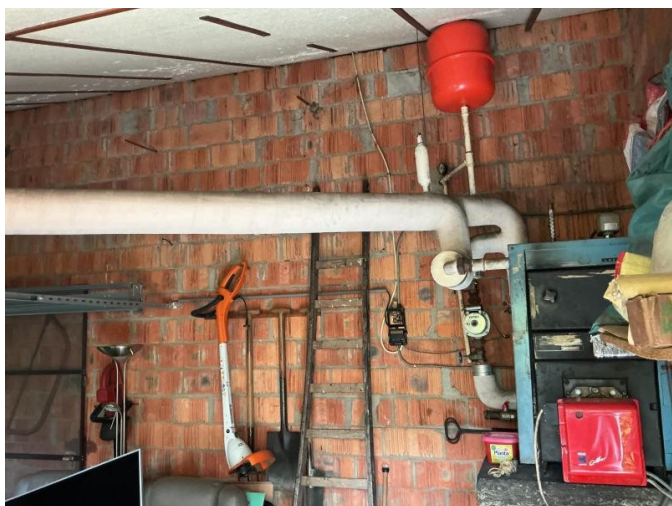
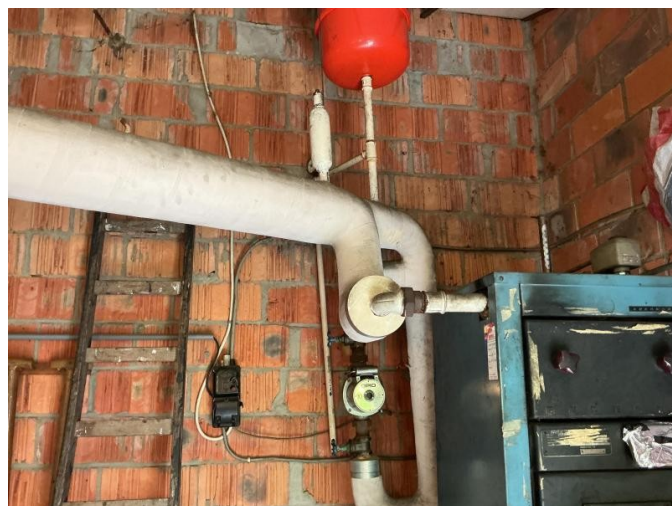
Het asbestmateriaal valt onder de mijlpaal van 2034.

Eindbeoordeling materiaalrisico	Verhoogd materiaalrisico en/of verhoogde kans op vezelvrijgave
Opmerking

Gebondenheid	Categorie 2: niet-hechtgebonden met matrix
Asbestsoort (vezeltype)	Alleen chrysotiel aanwezig
Asbestconcentratie	Hoog ( $\geq 50\%$ )
Afschermingsgraad van het gehele materiaal	Geheel of deels vrij aan de binnenlucht, maar geen contact met binnenluchtstromen
Toestand van het materiaal	Licht beschadigd, licht verweerd. Intacte calciumsilicaatplaat of materiaal met categorie 3-gebondenheid

#	Type	Referentie	Resultaat
1.1	Mengmonster	M08	Chrysotiel
1.2	Mengmonster	M09	Chrysotiel

<b>Beschrijving</b>	Leidingisolatie - Gips
<b>Omgeving</b>	Binnen
<b>Primaire drager</b>	HVAC infrastructuur en uitrusting
<b>Asbestmateriaal</b>	In-situ afwerkingslagen - Thermische isolatie
<b>Bindmiddel van asbestmateriaal</b>	Gips - kalk
<b>Gebondenheid op basis van bindmiddel</b>	Niet-hechtgebonden
<b>Hoeveelheid (lengte - omtrek - dikte - aantal)</b>	<ul style="list-style-type: none"><li>• 8,00 m - 30,00 cm - 3,00 cm - 1 stuk</li></ul>
<b>Totaal volume</b>	0,072 m <sup>3</sup>
<b>Eenvoudig bereikbaar</b>	Ja
<b>Bevestigingswijze</b>	<ul style="list-style-type: none"><li>• Verlijmd, ingegoten, versmeerd</li></ul>
<b>Identificatiemethode</b>	Een monstername door de asbestdeskundige met laboanalyse door een asbestlabo.
<b>Destructieve handeling voor identificatie</b>	Nee
<b>Opmerking</b>	M08: analyse rechte stukken M09: analyse bochten De hoeveelheid betreft een schatting.

Verwijderen

- Zorg voor een veilig beheer. Vermijd het beschadigen van het asbestmateriaal. Controleer de toestand jaarlijks op wijzigingen.

- Hermetische zone (erkend asbestverwijderaar)  
Bij deze verwijdering van asbestmaterialen bestaat er een grote kans op vrijkomen van asbestvezels. Daarom mag dit enkel verwijderd worden door een erkend asbestverwijderaar in een hermetische zone. Bij het verwijderen moet steeds rekening worden gehouden met alle milieu- en veiligheidsvoorschriften. Codex boek VI, titel 3 of de website van OVAM

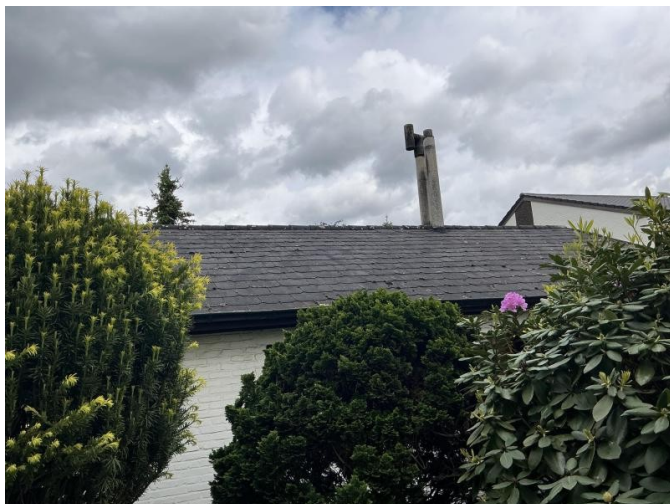
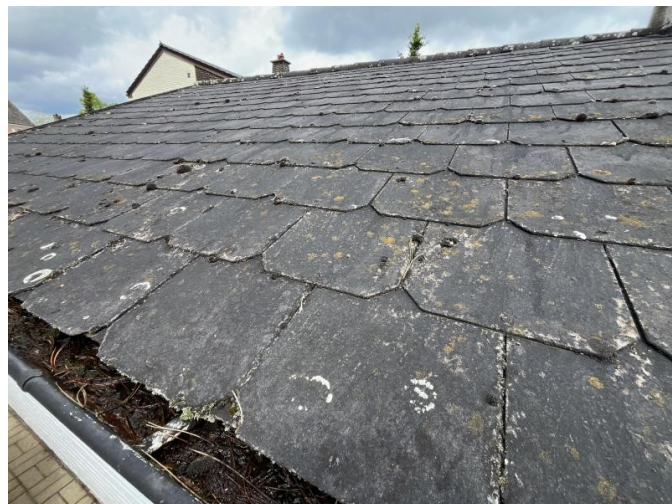
Het asbestmateriaal valt onder de mijlpaal van 2034.

Eindbeoordeling materiaalrisico	Verhoogd materiaalrisico en/of verhoogde kans op vezelvrijgave
---------------------------------	--

Gebondenheid	Categorie 1: hechtgebonden in oorsprong
Asbestsoort (vezeltype)	Alleen chrysotiel aanwezig
Asbestconcentratie	Laag (< 50%)
Afschermingsgraad van het gehele materiaal	Geheel of deels vrij aan de buitenlucht, maar geen contact met binnenlucht
Toestand van het materiaal	Matig beschadigd, matig verweerd

#	Type	Referentie	Resultaat
2.1	Puntmonster	M07	Chrysotiel

Beschrijving	Dakbedekking - Dakleien
Omgeving	Buiten
Primaire drager	Schuin dak
Asbestmateriaal	Dak- en gevelbekleding - Lei, shingle
Bindmiddel van asbestmateriaal	Cement
Gebondenheid op basis van bindmiddel	Hecht
Hoeveelheid (oppervlakte - aantal)	<ul style="list-style-type: none"><li>• 30,00 m<sup>2</sup> - 1 stuk</li></ul>
Totale oppervlakte	30,00 m <sup>2</sup>
Eenvoudig bereikbaar	Ja
Bevestigingswijze	<ul style="list-style-type: none"><li>• Genageld, geniet</li></ul>
Identificatiemethode	Een monstername door de asbestdeskundige met laboanalyse door een asbestlabo.
Destructieve handeling voor identificatie	Nee
Opmerking	De hoeveelheid betreft een schatting.

Verwijderen

- Hemelwater dat afspoelt van asbestcement daken of gevels kan asbestdeeltjes bevatten. Gebruik het enkel voor gesloten circuits (bv. spoelen toiletten). Reinig na het vervangen van het dak of de gevel de dakgoten en regenwaterput of -ton om asbesthoudend sediment of slib te verwijderen

- Eenvoudige handelingen: mag via doe-het-zelf of door werknemer(s) met opleidingsattest eenvoudige handelingen  
Bij het uitvoeren van eenvoudige handelingen, zoals toegestaan via doe-het-zelfmethoden of door werknemers met een opleidingsattest, is het gebruik van de juiste persoonlijke beschermingsmiddelen (PBM's) verplicht om blootstelling aan asbestvezels te voorkomen. Wij adviseren echter om asbest te laten verwijderen door een werknemer met opleidingscertificaat. Maar het is ook toegestaan via de doe-het-zelfmethode, mits de juiste voorzorgsmaatregelen en PBM's in acht worden genomen. De te gebruiken PBM's zijn:
  - FFP3-mondmasker of halfgelaatsmasker met P3 filter
  - wegwerpoverall (Tyvek CATIII, type 5en 6)

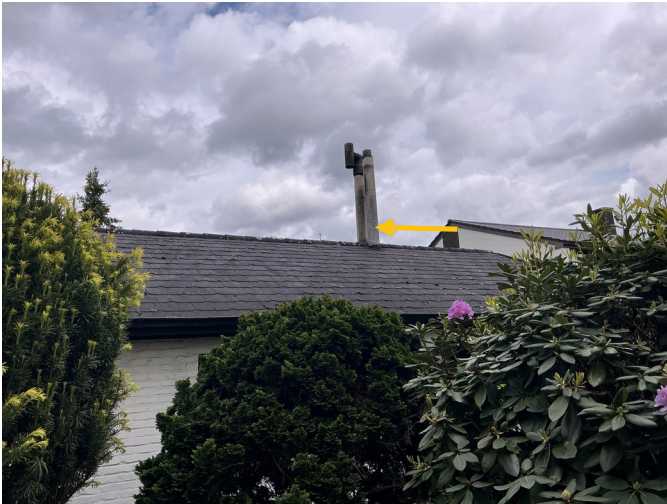
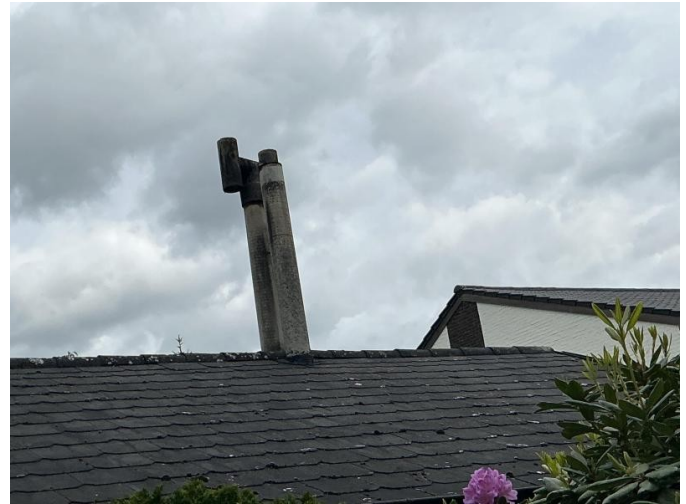
Het asbestmateriaal valt onder de mijlpaal van 2040.

Eindbeoordeling materiaalrisico	Verhoogd materiaalrisico en/of verhoogde kans op vezelvrijgave
---------------------------------	--

Gebondenheid	Categorie 1: hechtgebonden in oorsprong
Asbestsoort (vezeltype)	Crocidoliet aanwezig
Asbestconcentratie	Laag (< 50%)
Afschermingsgraad van het gehele materiaal	Geheel of deels vrij aan de binnenlucht, maar geen contact met binnenluchtstromen
Toestand van het materiaal	Licht beschadigd, licht verweerd. Intacte calciumsilicaatplaat of materiaal met categorie 3-gebondenheid

Beschrijving	Schouwbus in gesloten systeem
Omgeving	Binnen
Primaire drager	HVAC infrastructuur en uitrusting
Asbestmateriaal	Rookgaskanaal
Bindmiddel van asbestmateriaal	Cement
Gebondenheid op basis van bindmiddel	Hecht
Hoeveelheid (lengte - omtrek - dikte - aantal)	<ul style="list-style-type: none"> <li>• 2,00 m - 40,00 cm - 1,00 cm - 1 stuk</li> </ul>
Totaal volume	0,008 m <sup>3</sup>
Eenvoudig bereikbaar	Ja
Bevestigingswijze	<ul style="list-style-type: none"> <li>• Onbekend</li> </ul>
Identificatiemethode	<p>De asbestdeskundige beoordeelt het materiaal als asbestverdacht en dus asbesthoudend, en dit zonder monstername.</p> <p>Motivatie: Er is een onderzoeksbeperking die monstername verhindert; De ruimte of het materiaal bevindt zich hoger dan 3,5 meter vanaf een vaste ondergrond.</p>
Destructieve handeling voor identificatie	Nee
Opmerking	Schouwbus in een 'gesloten systeem' wil zeggen dat er in het verlengde van deze schouwbus een CV ketel is aangesloten of deze volledig dichtgemaakt is en niet meer in gebruik is. De hoeveelheid is een schatting.

Verwijderen

- Zorg voor een veilig beheer. Vermijd het beschadigen van het asbestmateriaal. Controleer de toestand jaarlijks op wijzigingen.

- Eenvoudige handelingen: mag via doe-het-zelf of door werknemer(s) met opleidingsattest eenvoudige handelingen  
Bij het uitvoeren van eenvoudige handelingen, zoals toegestaan via doe-het-zelfmethoden of door werknemers met een opleidingsattest, is het gebruik van de juiste persoonlijke beschermingsmiddelen (PBM's) verplicht om blootstelling aan asbestvezels te voorkomen. Wij adviseren echter om asbest te laten verwijderen door een werknemer met opleidingscertificaat. Maar het is ook toegestaan via de doe-het-zelfmethode, mits de juiste voorzorgsmaatregelen en PBM's in acht worden genomen. De te gebruiken PBM's zijn:
  - FFP3-mondmasker of halfgelaatsmasker met P3 filter
  - wegwercoverall (Tyvek CATIII, type 5 en 6)
  - afwasbaar schoeisel

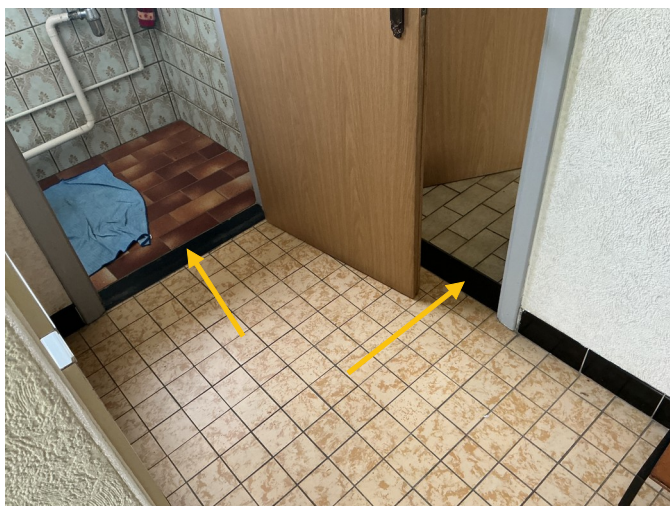
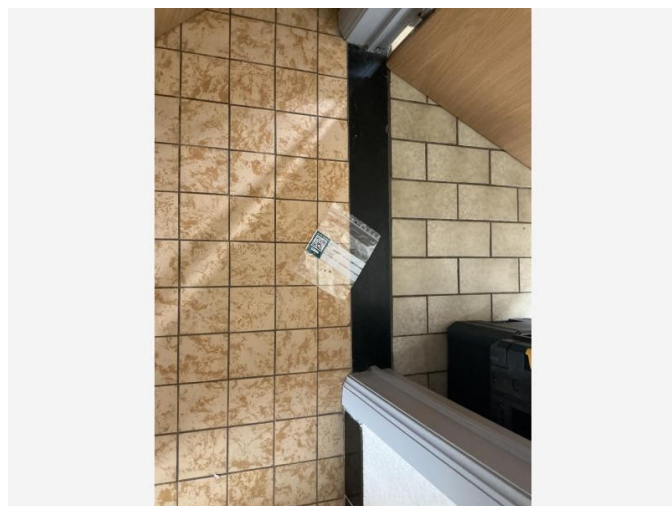
Het asbestmateriaal valt onder de mijlpaal van 2040.

Eindbeoordeling materiaalrisico	Laag materiaalrisico en/of verlaagde kans op vezelvrijgave
---------------------------------	--

Gebondenheid	Categorie 1: hechtgebonden in oorsprong
Asbestsoort (vezeltype)	Alleen chrysotiel aanwezig
Asbestconcentratie	Laag (< 50%)
Afschermingsgraad van het gehele materiaal	Geheel of deels vrij aan de binnenlucht, maar geen contact met binnenluchtstromen
Toestand van het materiaal	Licht beschadigd, licht verweerd. Intacte calciumsilicaatplaat of materiaal met categorie 3-gebondenheid

#	Type	Referentie	Resultaat
4.1	Puntmonster	M03	Chrysotiel

Beschrijving	Deurdorpels / entreports
Omgeving	Binnen
Primaire drager	Vloer
Asbestmateriaal	Plaat, paneel, tablet - Type Massal
Bindmiddel van asbestmateriaal	Cement
Gebondenheid op basis van bindmiddel	Hecht
Hoeveelheid (oppervlakte - dikte - aantal)	• 0,50 m <sup>2</sup> - 2,00 cm - 5 stuks
Totaal volume	0,05 m <sup>3</sup>
Eenvoudig bereikbaar	Ja
Bevestigingswijze	<ul style="list-style-type: none"><li>• Geklemd</li><li>• Verlijmd, ingegoten, versmeerd</li></ul>
Identificatiemethode	Een monstername door de asbestdeskundige met laboanalyse door een asbestlabo.
Destructieve handeling voor identificatie	Nee
Opmerking	De hoeveelheid betreft een schatting.

Zorgvuldig beheren

- Zorg voor een veilig beheer. Vermijd het beschadigen van het asbestmateriaal. Controleer de toestand jaarlijks op wijzigingen.

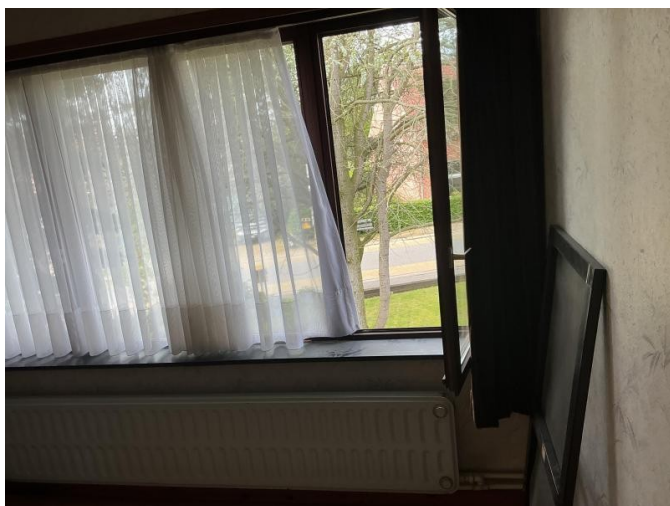
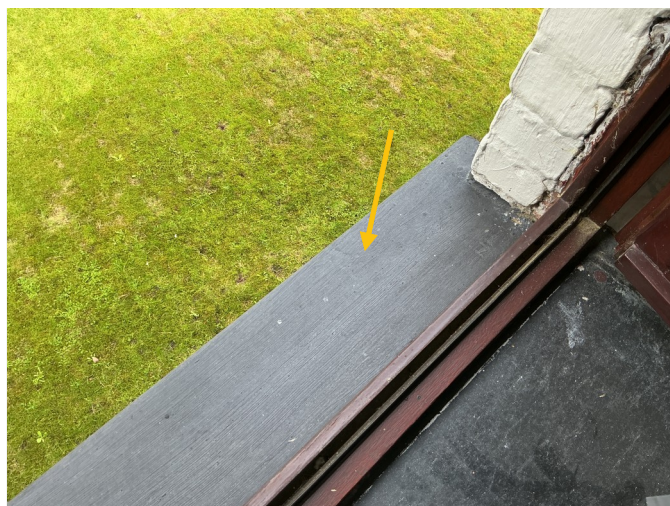
Het asbestmateriaal valt onder de mijlpaal van 2040.

Beschrijving	Vensterbank - Buiten
Omgeving	Buiten
Primaire drager	Wandopening verticaal (raam, deur, ...)
Asbestmateriaal	Plaat, paneel, tablet - Generiek
Bindmiddel van asbestmateriaal	Cement
Gebondenheid op basis van bindmiddel	Hecht
Hoeveelheid (oppervlakte - dikte - aantal)	<ul style="list-style-type: none"><li>• 1,00 m<sup>2</sup> - 3,00 cm - 11 stuks</li></ul>
Totaal volume	0,33 m <sup>3</sup>
Eenvoudig bereikbaar	Ja
Bevestigingswijze	<ul style="list-style-type: none"><li>• Geklemd</li><li>• Verlijmd, ingegoten, versmeerd</li></ul>
Identificatiemethode	Een monstername door de asbestdeskundige met laboanalyse door een asbestlabo.
Destructieve handeling voor identificatie	Nee
Opmerking	De hoeveelheid betreft een schatting.

Zorgvuldig beheren

- Zorg voor een veilig beheer. Vermijd het beschadigen van het asbestmateriaal. Controleer de toestand jaarlijks op wijzigingen.

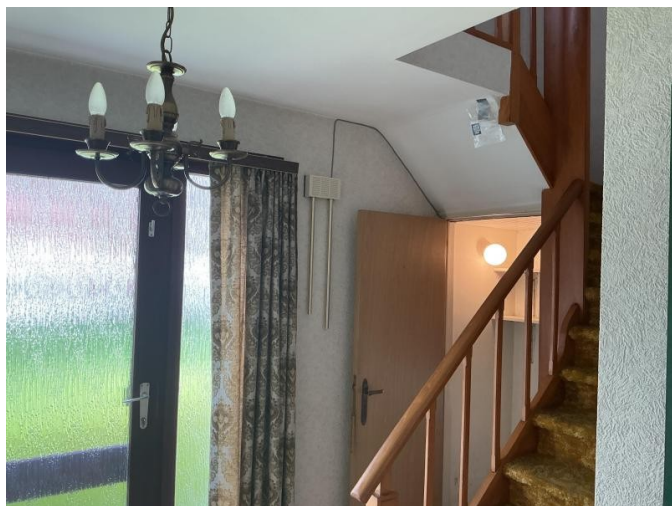
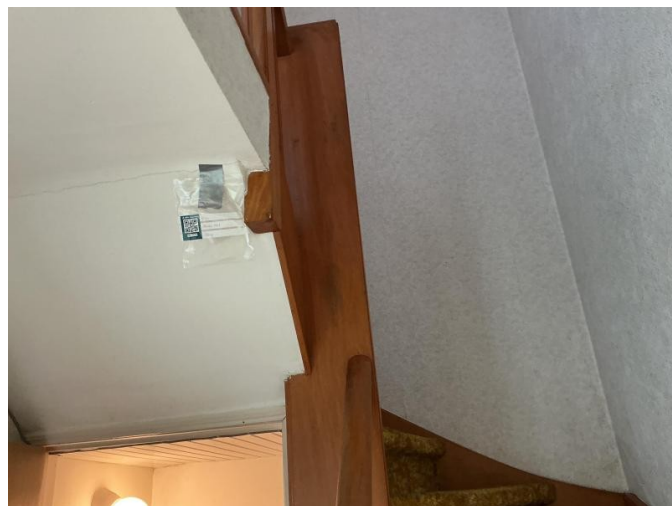
## Fiche 10: Pleisterwerk plafonds

Geen asbest

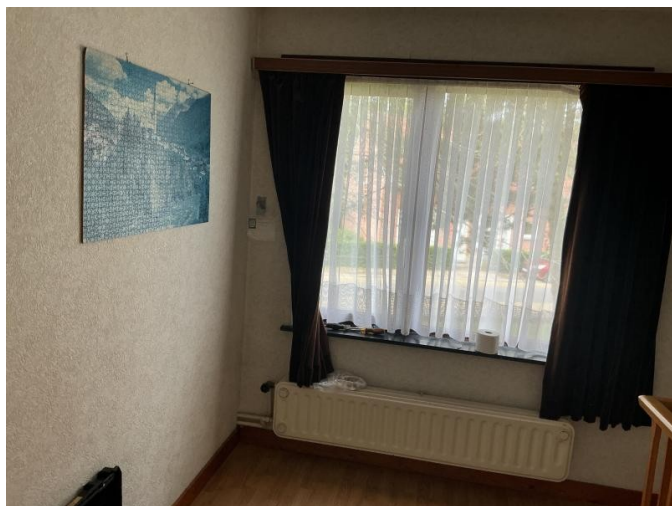
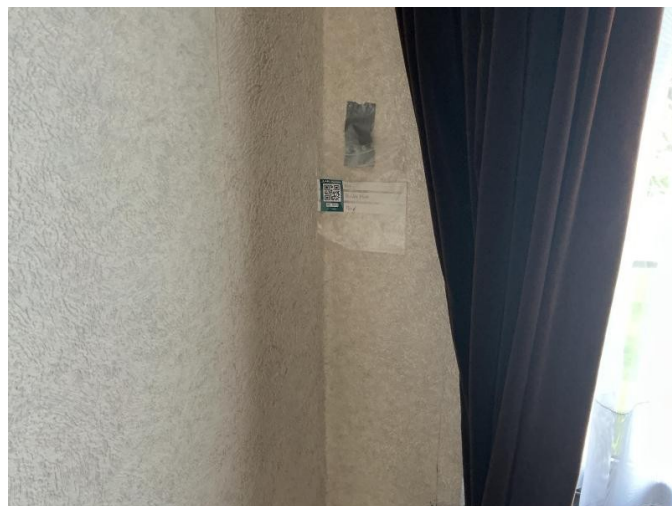
# Fiche 11: Pleisterwerk wanden

Geen asbest

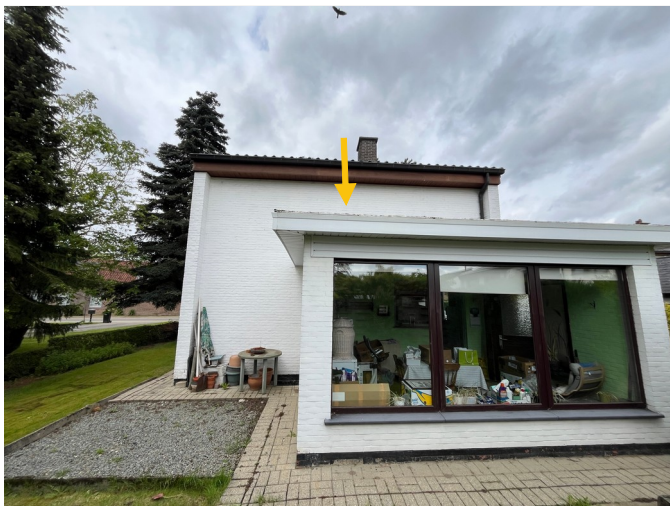
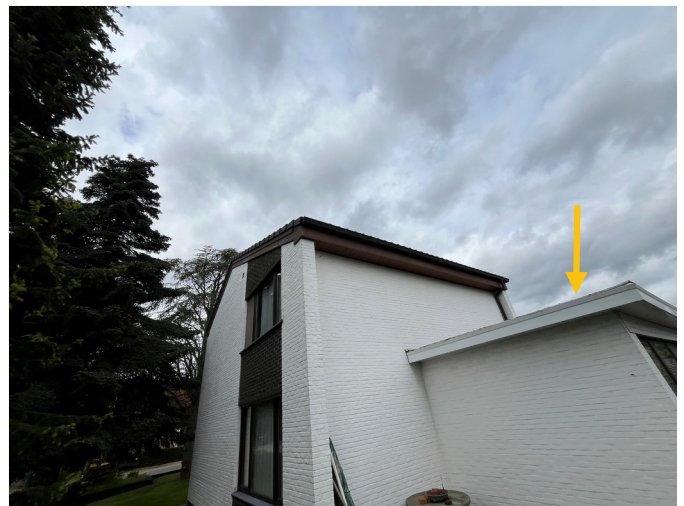
## Fiche 13: Roofing – niet asbestverdacht

Beschrijving	Notitie	Terug te vinden op plannen
Fiche 13: Roofing - niet asbestverdacht	De bitumen werden vastgesteld als niet-asbestverdachte dakbedekking.	Plan 1.5: Dakbedekking + onderdak
Fiche 14: Dakbedekking - niet verdacht		Plan 1.5: Dakbedekking + onderdak
Fiche 15: Plafondafwerking in gipskarton/hout/pvc	Het plafond bestaat uit niet-asbestverdachte gipskartonplaten/hout-/pvc platen . Zonder destructie is het niet mogelijk om na te gaan of er asbestverdachte materialen aanwezig zijn achter de gipskartonplaten/hout-/pvc platen.	Plan 1.2: Verdieping +1

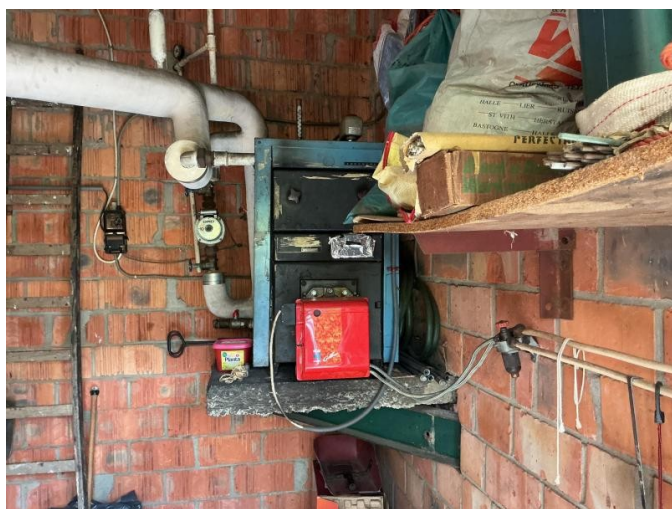
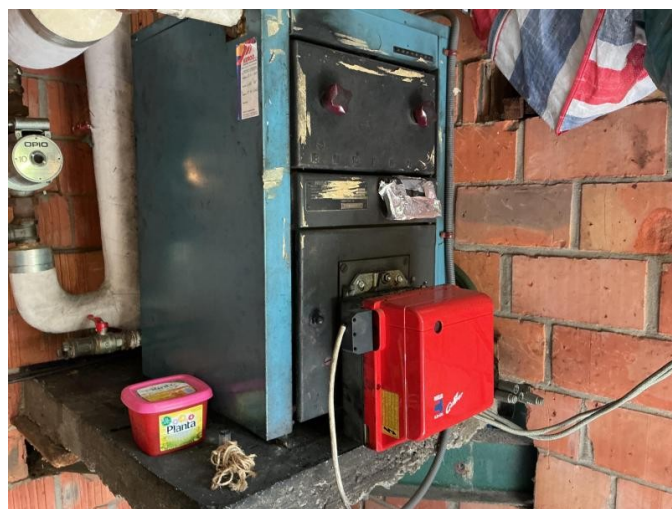
### Fiche 16: Brander/CV-ketel - Isolatie/pakkingen

Beschrijving	Notitie	Terug te vinden op plannen
Fiche 16: Brander/CV-ketel - Isolatie/pakkingen	Mogelijk bevat de brander/CV-ketel asbestverdachte isolatie en/of pakkingen. Inspectie zonder demontage was niet mogelijk op moment van de inspectie.	Plan 2.1: Bijgebouw plan
