# Asbestinventarisatetest

Mechelsesteenweg 71, 2840 Rumst

Attestnummer : **20250827-000071.000**

**Asbestveilig** (maar mogelijk niet asbestvrij)

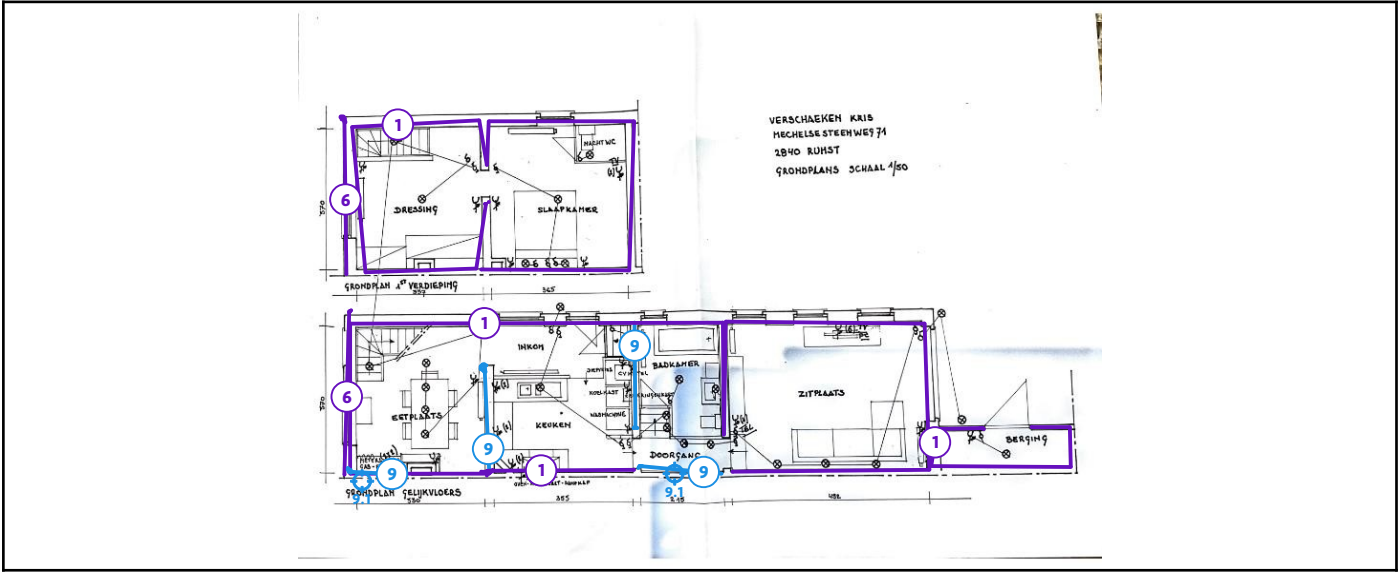
# Plan 1.1: Plattegrond

De (voorzet) wandafwerking bevat geen asbesthoudende materialen volgens visuele vastelling & expertise. Indien de situatie wijzigt door bv afbraak of grondige verbouwingswerken, is het aangewezen om bijkomend (destructief) onderzoek uit te voeren (met extra staalnames) op achterliggende/ingesloten materialen zoals zwarte (tegell)ijmlagen,...

De crepi bevat geen asbesthoudende materialen volgens bewijsdocument (factuur), visuele vaststelling & expertise. Indien de situatie wijzigt door bv afbraak of renovatie is het aangewezen om bijkomend (destructief) onderzoek uit te voeren op achterliggende/ingesloten materialen.

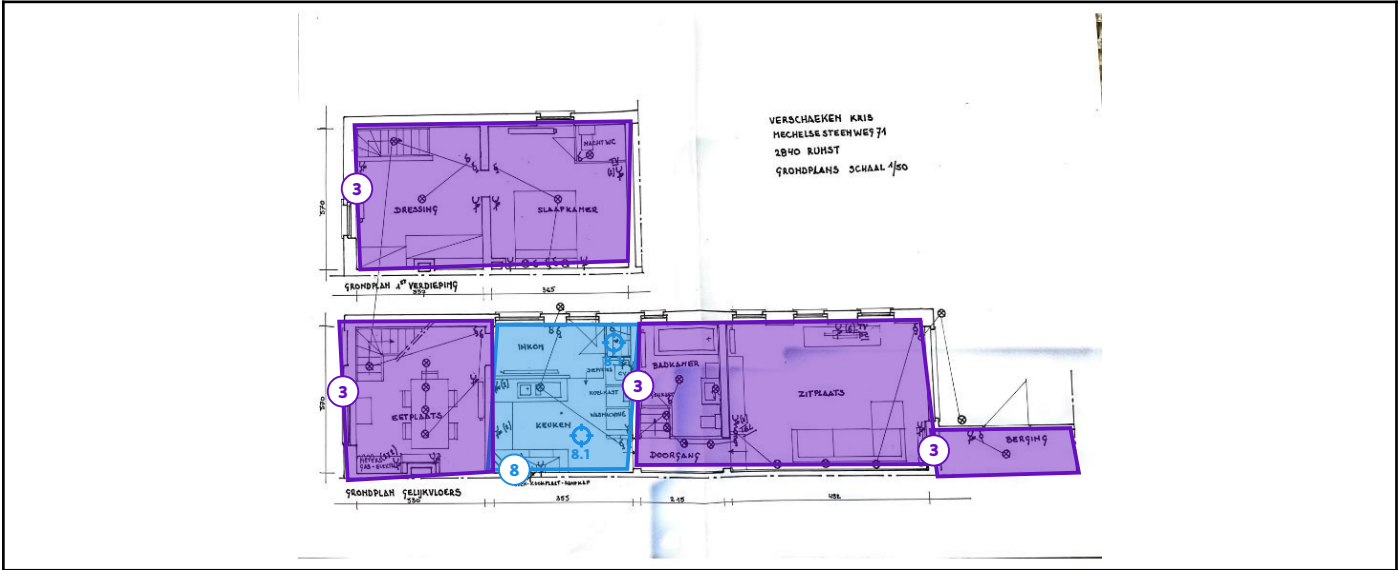
# Plan 1.2: Plattegrond

De (valse) plafondafwerking bevat geen asbesthoudende materialen volgens visuele vaststelling & expertise. Indien de situatie wijzigt door bv afbraak of grondige verbouwingswerken, is het aangewezen om bijkomend (destructief) onderzoek uit te voeren (met extra staalnames) op achterliggende/ingesloten materialen.

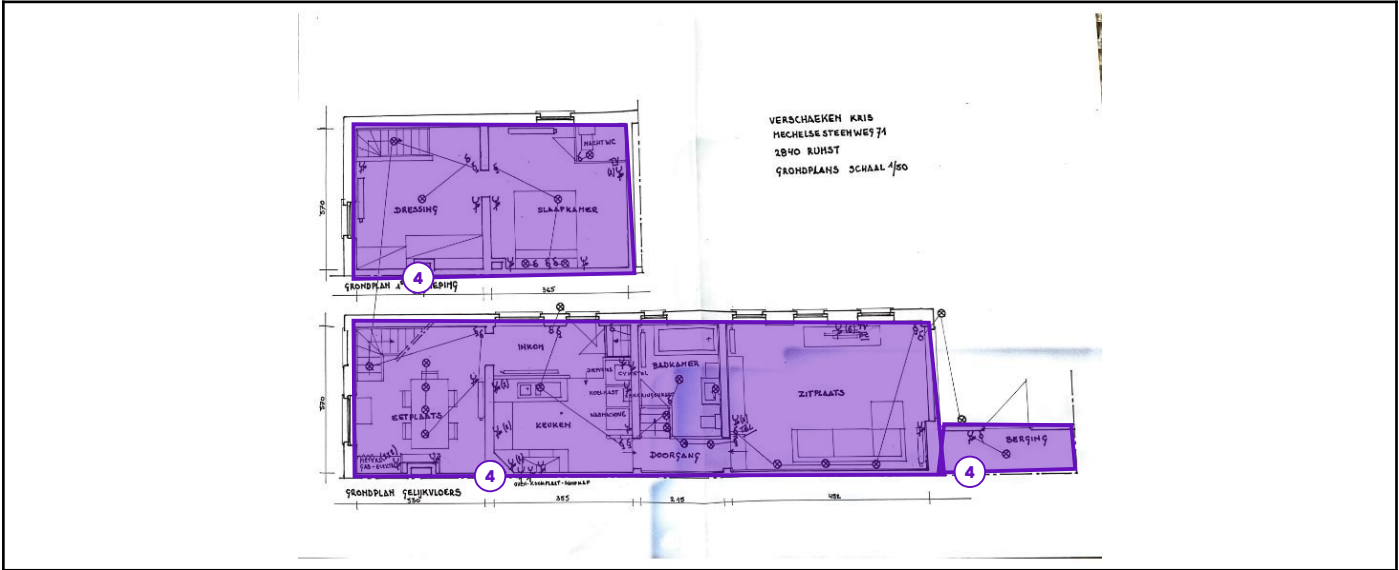
# Plan 1.3: Plattegrond

De vloerafwerking bevat geen asbesthoudende materialen volgens visuele vastelling & expertise. Indien de situatie wijzigt door bv afbraak of grondige verbouwingswerken, is het aangewezen om bijkomend (destructief) onderzoek uit te voeren (met extra staalnames) op onderliggende/ingesloten materialen zoals zwarte (tegel)lijmlagen,...

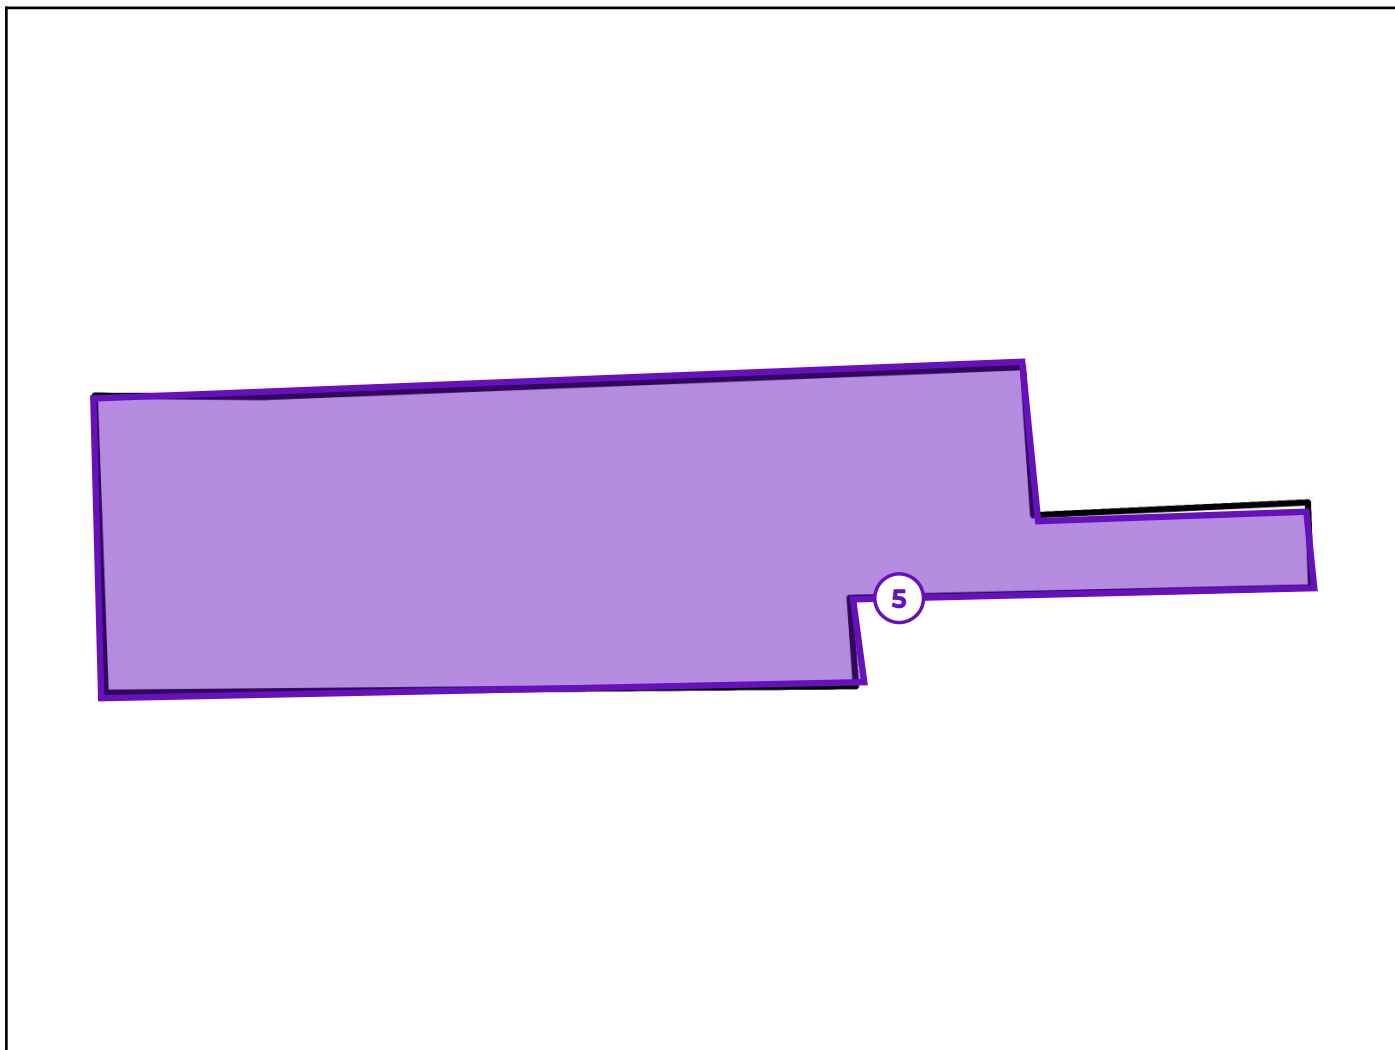
## Plan 1.7: Onderdak

Het onderdak bevat geen asbesthoudende materialen volgens visuele vaststelling & expertise. Indien de situatie wijzigt door bv afbraak of grondige verbouwingswerken, is het aangewezen om bijkomend (destructief) onderzoek uit te voeren (met extra staalnames) op achterliggende/ingesloten materialen.

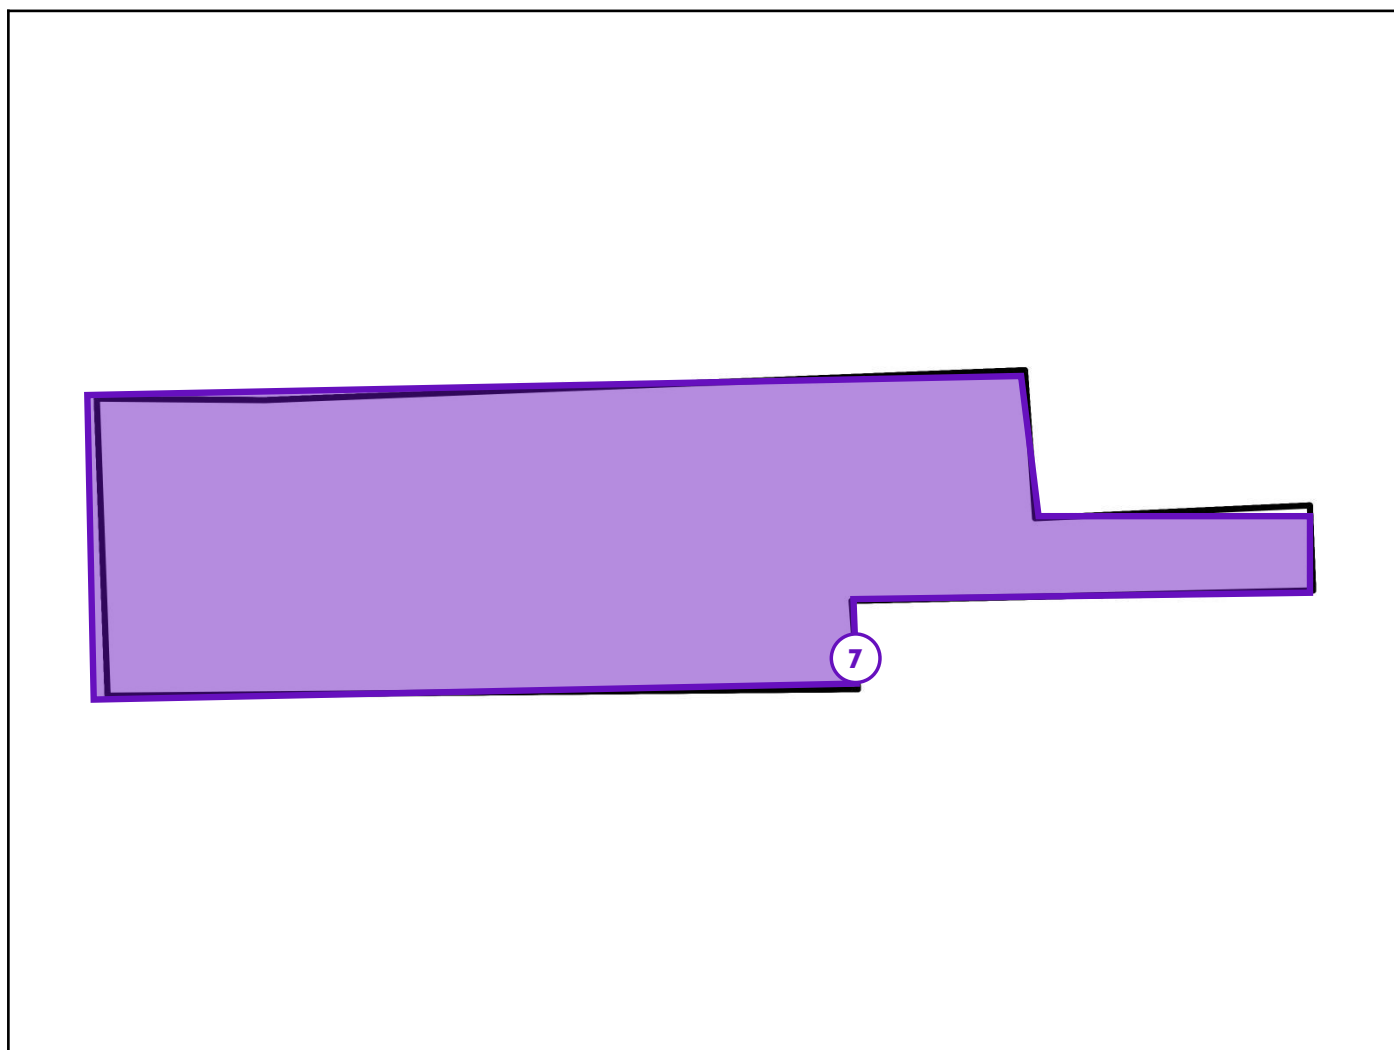
## Plan 1.8: Dak(en)

Het schuin dak (pannen) bevat geen asbesthoudende materialen volgens visuele vastelling & expertise. Indien de situatie wijzigt door bv afbraak of grondige verbouwingswerken, is het aangewezen om bijkomend (destructief) onderzoek uit te voeren (met extra staalnames) op onderliggende/ingesloten materialen.

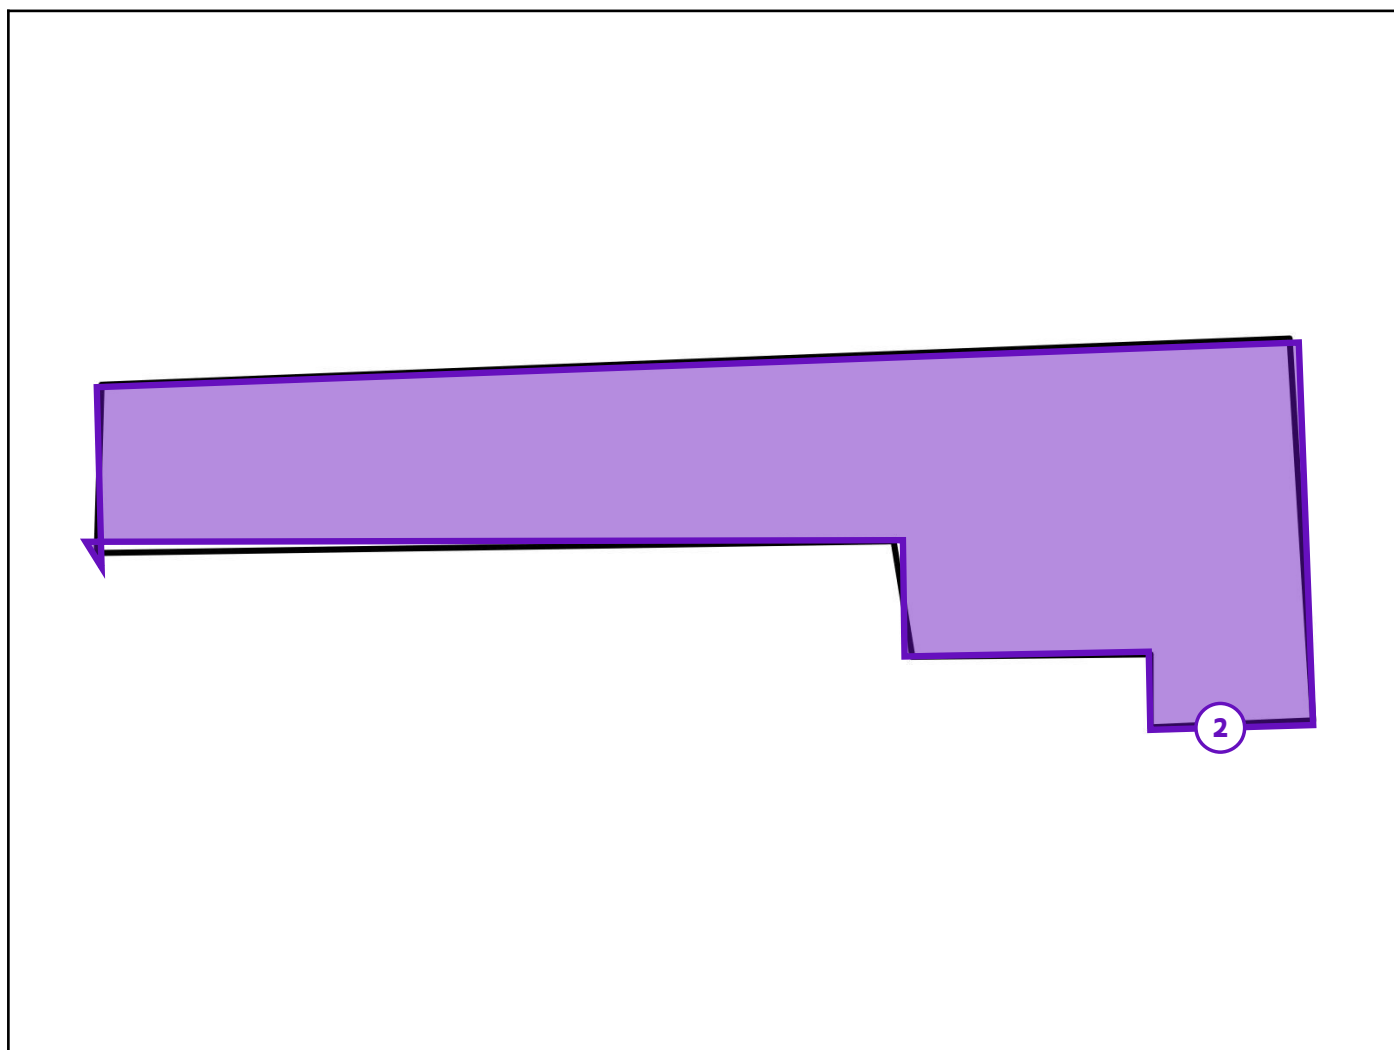
## Plan 2.1: Oprit, terras

De verharding (oprit, terras,...) bevat geen asbesthoudende materialen volgens visuele vastelling & expertise. Indien de situatie wijzigt door bv afbraak of grondige verbouwingswerken, is het aangewezen om bijkomend (destructief) onderzoek uit te voeren (met extra staalnames) op onderliggende/ingesloten materialen zoals zwarte (tegel)lijmlagen,...

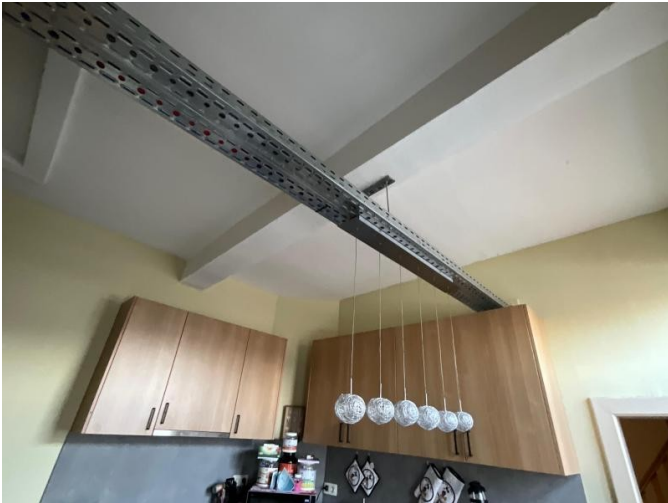
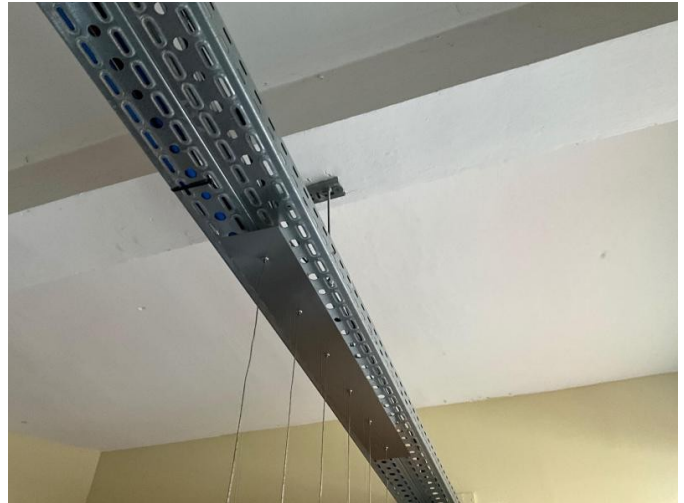
## Fiche 8: Beploistering plafond

Geen asbest

| # | Type | Referentie | Resultaat |
|---|---|---|---|
| 8.1 | Mengmonster | X2 | Geen asbest |

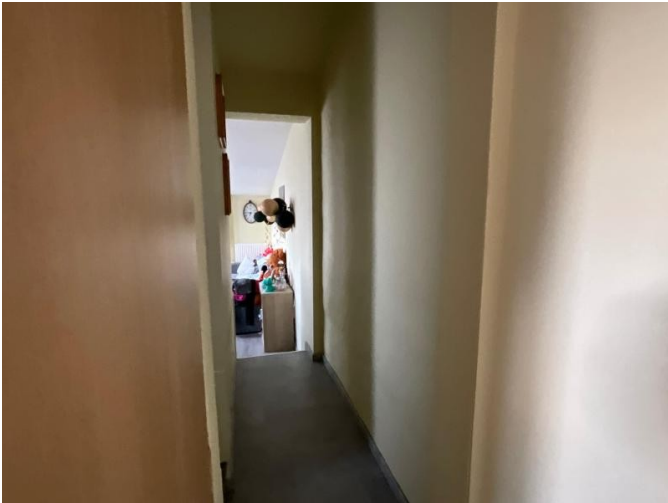
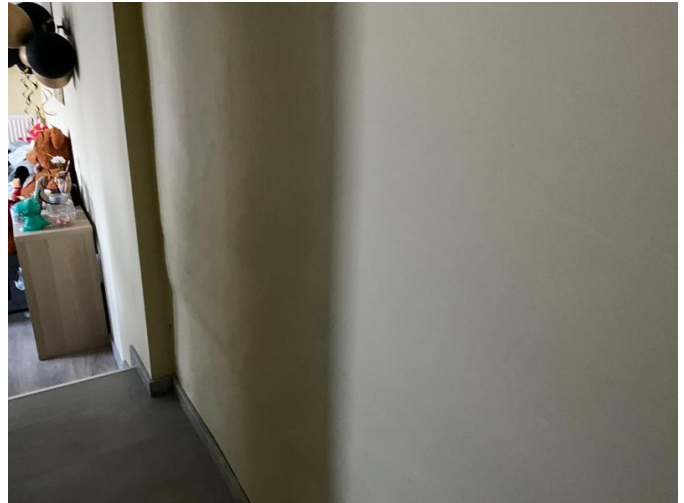
## Fiche 9: Beploistering wanden

Geen asbest

| # | Type | Referentie | Resultaat |
|---|---|---|---|
| 9.1 | Mengmonster | X1 | Geen asbest |
