# Asbestinventarisatattest

Sint-Gabriëlstraat 4, 2530 Boechout

Attestnummer : 20250304-000212.000

Uitgegeven op : 04.03.2025

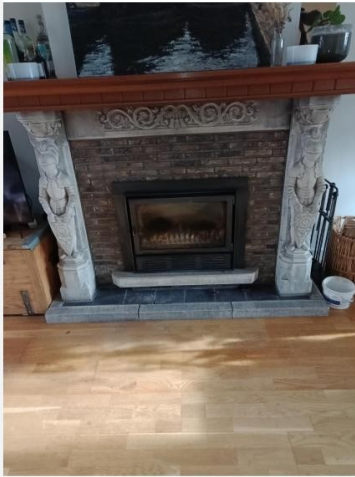
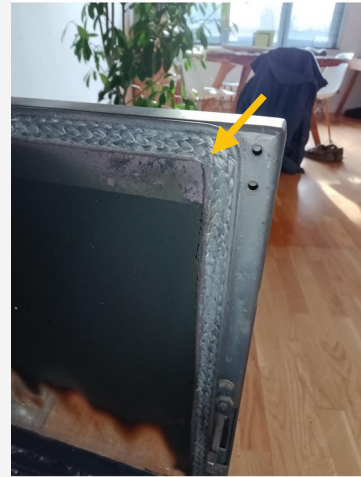
Overzichtsfoto

Detailfoto

| Eindbeoordeling materiaalrisico | Verhoogd materiaalrisico en/of verhoogde kans op vezelvrijgave |

| Gebondenheid | Categorie 3: niet-hechtgebonden met weinig of geen matrix |
| Asbestsoort (vezeltype) | Crocidoliet aanwezig |
| Asbestconcentratie | Hoog ( $\geq 50\%$ ) |
| Afschermingsgraad van het gehele materiaal | Geheel of deels (ook) vrij aan binnenluchtstromen |
| Toestand van het materiaal | Onbeschadigd, niet verweerd |

| Beschrijving | Kachelkoord |

Verwijderen

- Verwijder dit asbestmateriaal zo snel mogelijk. Volg de toestand goed op.
- Voer bijkomende staalname(s) uit.

- Eenvoudige handelingen: enkel door erkend asbestverwijderaar  
Stofverspreiding verhinderen tijdens werken

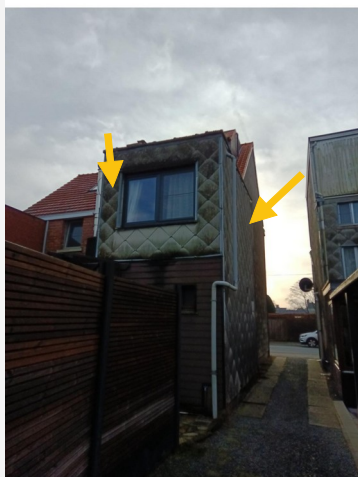
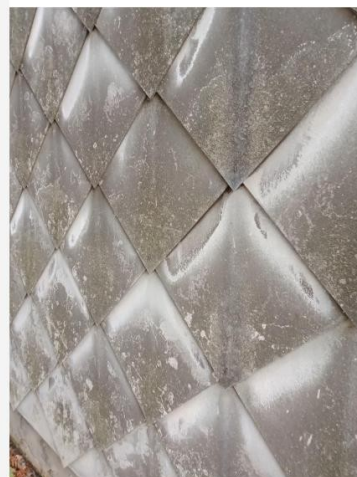
Overzichtsfoto

Detailfoto

| Eindbeoordeling materiaalarisico | Laag materiaalarisico en/of verlaagde kans op vezelvrijgave |

| Gebondenheid | Categorie 1: hechtgebonden in oorsprong |
| Asbestsoort (vezeltype) | Crocidoliet aanwezig |
| Asbestconcentratie | Laag (< 50%) |
| Afschermingsgraad van het gehele materiaal | Geheel of deels vrij aan de buitenlucht |
| Toestand van het materiaal | Licht beschadigd, licht verweerd. Intact calciumsilicaatmateriaal of categorie III 'gebondenheid' |

| Beschrijving | Gevel uit Asbest leien |

Verwijderen

- Verwijder dit asbestmateriaal zo snel mogelijk. Volg de toestand goed op.
- Hemelwater dat afspoelt van asbestcement daken of gevels kan asbestdeeltjes bevatten. Gebruik het enkel voor gesloten circuits (bv. spoelen toiletten). Reinig na het vervangen van het dak of de gevel de dakgoten en regenwaterput of -ton om asbesthoudend sediment of slib te verwijderen
- Voer bijkomende staalname(s) uit.

- Eenvoudige handelingen: mag via doe-het-zelf of door werknemer(s) met opleidingsattest eenvoudige handelingen  
Raadpleeg de actuele wetgeving op de website van OVAM. Onder strikte voorwaarden is het eventueel toegestaan om deze toepassing zelf te verwijderen.
- Eenvoudige handelingen: enkel door erkend asbestverwijderaar  
Gezien de staat van de leien, die redelijk verweerd zijn, en hoewel deze eventueel door eenvoudige handelingen verwijderd kunnen worden, adviseer ik als deskundige om de verwijdering te laten uitvoeren door een erkende asbestverwijderaar. Dit garandeert de veiligheid van zowel de bewoners als de bureu.

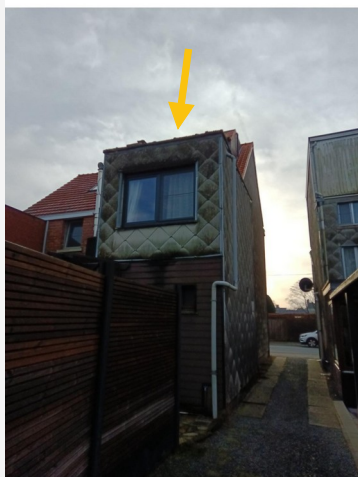
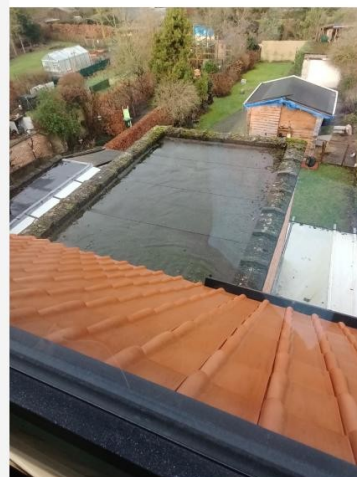
Overzichtsfoto

Detailfoto

| Eindbeoordeling materiaalisico | Zeer laag materiaalisico en/of zeer lage kans op vezelvrijgave |

| Gebondenheid | Categorie 1: hechtgebonden in oorsprong |
| Asbestsoort (vezeltype) | Alleen chrysotiel |
| Asbestconcentratie | Laag (< 50%) |
| Toestand van het materiaal | Onbeschadigd, niet verweerd |

| Beschrijving | Roofing plat dak |

Zorgvuldig beheren

- Zorg voor een veilig beheer. Vermijd het beschadigen van het asbestmateriaal. Controleer de toestand jaarlijks op wijzigingen.
- Voer bijkomende staalname(s) uit.

- Eenvoudige handelingen: mag via doe-het-zelf of door werknemer(s) met opleidingsattest eenvoudige handelingen  
Hechtgebonden asbest zonder wijziging toestand

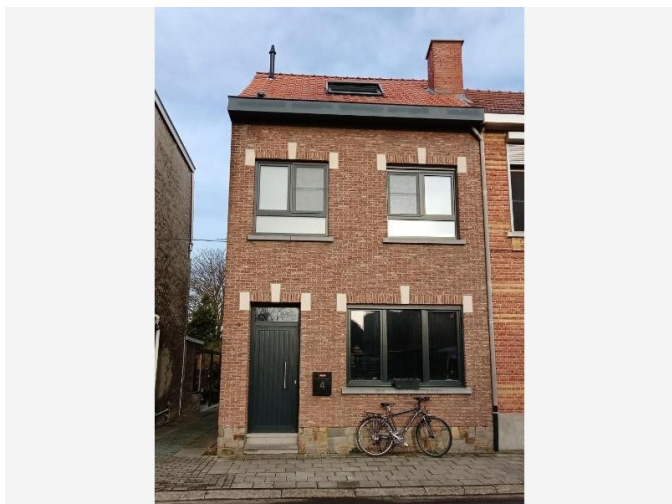
Situeringsfoto

**Reden:** Het te onderzoeken materiaal situeert zich hoger dan 3,50 m te rekenen vanaf een veilige ondergrond

**Uitleg van de asbestdeskundige:** Het onderdak is niet waarneembaar vanwege de hoogte, die meer dan 3,5 meter bedraagt. Door de afwerkingsgraad aan de binnenzijde van de bovenste verdieping is het onderdak niet zichtbaar of inspecteerbaar. We hebben geprobeerd een dakpan op te tillen om het onderdak te inspecteren, maar dit is niet gelukt. Alleen destructief onderzoek kan bepalen of het onderdak al dan niet asbesthoudend is (type menuiserie).

| (Asbest)materiaal | Plaat, paneel, tablet - Type Menuiserie |
| Karakterisatie | Asbest (verdacht) |

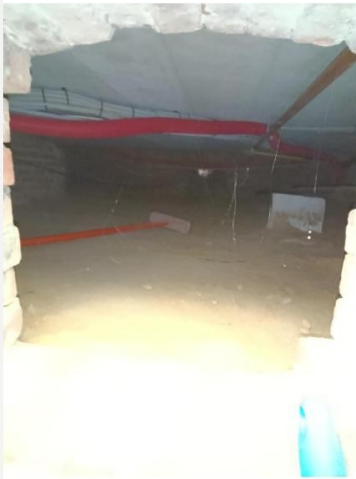
*Situeringsfoto*

**Reden:** onderzoeken situeert zich lager dan 1,50 m

**Uitleg van de asbestdeskundige:** Het te onderzoeken materiaal situeert zich lager dan 1,50 m

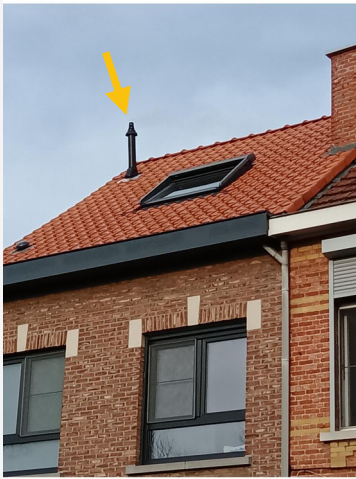
Situeringsfoto

**Reden:** Het te onderzoeken materiaal situeert zich hoger dan 3,50 m te rekenen vanaf een veilige ondergrond

**Uitleg van de asbestdeskundige:** Het rookgaskanaal is niet beoordeeld. Aan de binnenzijde is de kachel aangesloten. Aan de buitenzijde is het hoger dan 3,5 meter om de schoorsteen te inspecteren. Het is niet zichtbaar of er een asbestverdacht rookgaskanaal aanwezig is in de schoorsteen. Conform ons inspectieprotocol mogen wij een beperking inroepen voor hoogtes hoger dan 3,5 m. Indien men dit wil laten onderzoeken, dient er een nieuwe afspraak gemaakt te worden en moet er een hoogtewerker voorzien worden, evenals iemand die bevoegd is om deze te bedienen en eventueel een techniek die de al dan niet aanwezige schouwhoed kan afnemen en weer terugplaatsen.

| (Asbest)materiaal | Rookgaskanaal |
| Karakterisatie | Asbest (verdacht) |

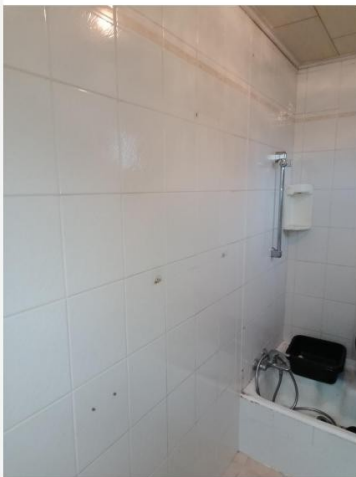
Vrije foto

Tegels met zwarte tegellijm aan de achterkant kunnen mogelijk asbest bevatten. Het is niet mogelijk om een niet-destructief monster te nemen.

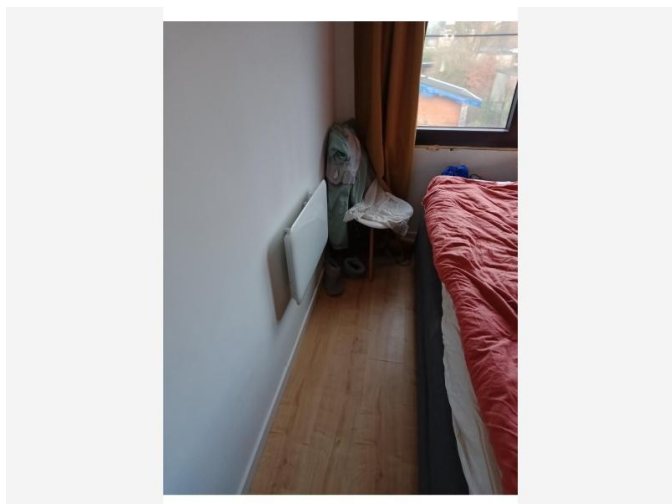
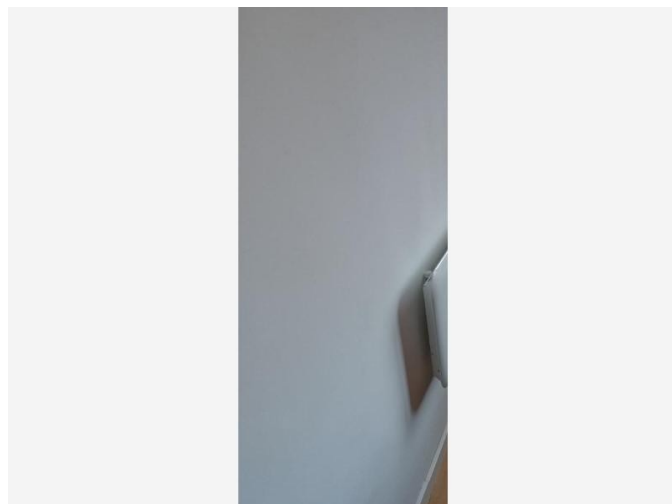
## Fiche 8: Pleisterwerk muren

Overzichtsfoto

Detailfoto

Geen asbest

| # | Type | Referentie | Resultaat |
|---|---|---|---|
| 8.1 | Mengmonster | 25156-1 | Geen asbest |
